# 第3回 駿河海岸漂砂管理計画 検討委員会

平成16年11月16日

国土交通省 中部地方整備局  
静岡河川事務所

# 1. 検討委員会の経緯・目的

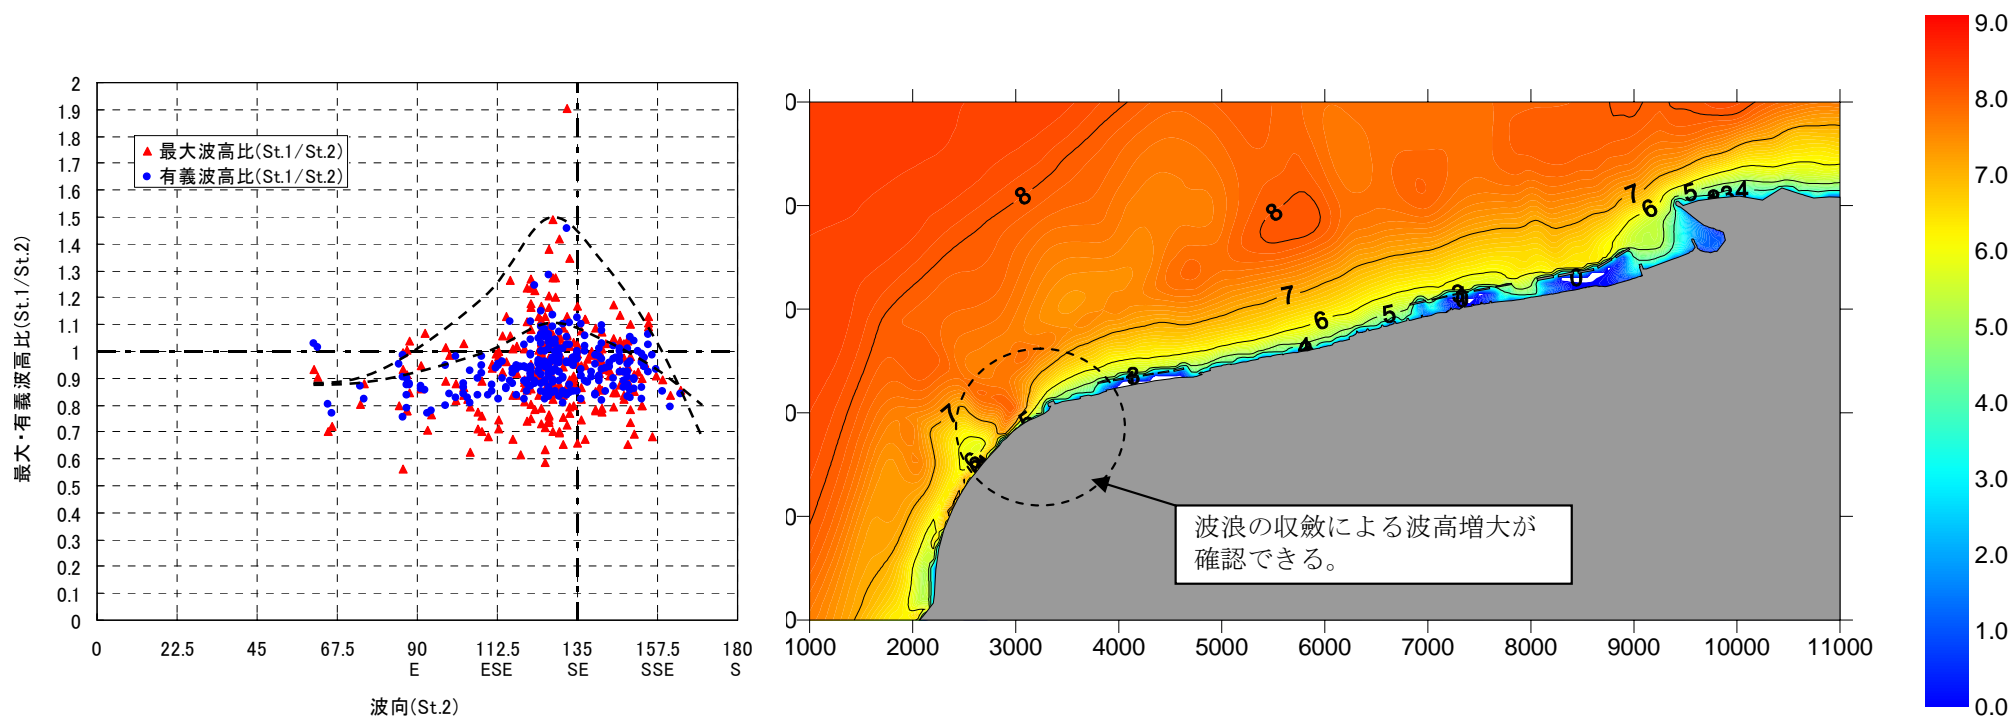
討議資料 図 2.2.7 波高分布図 (小領域: 波向SE・H0・1/3=7.5m)

台風	観測波浪(最大波)	周期	潮位(烧津潮位)	長周期波による水位上昇	打上高と天端高 (No.13+50)	実現象との整合	越波区間打上高 (No.26)
T0221	7.5×1.5*(m)	13.1s	T.P.+0.50m	—	+7.19m < +8.20m	NG	—
〃	7.5×1.5*×1.1** (m)	〃	〃	0.77m***	+8.50m > +8.20m	OK	+6.32m > +6.20m(OK)

\*既往波浪観測結果から最大波を仮定 \*\*波浪収斂の影響を考慮 \*\*\*台風第9720号時に発生した長周期波

討議資料 図 2.2.8 観測結果による波の収斂による波高の増大

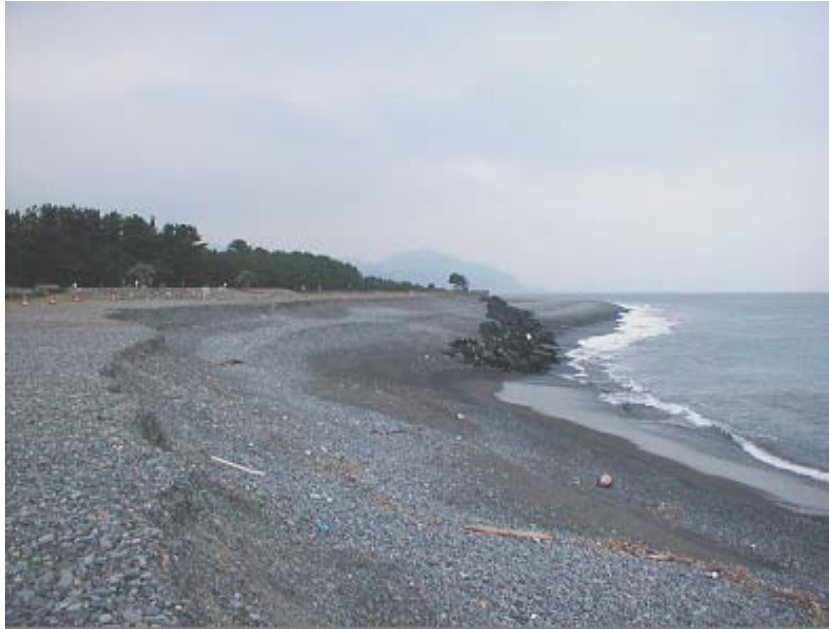
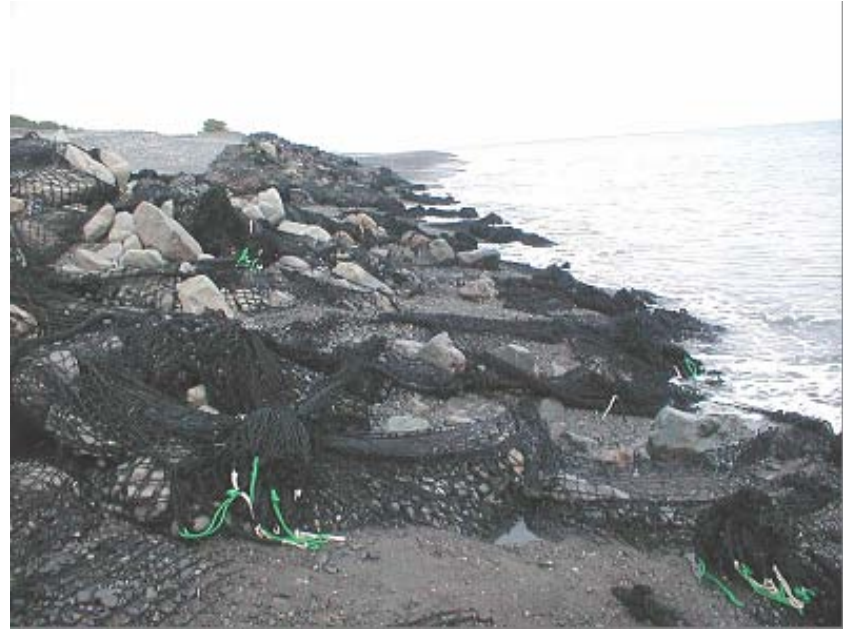
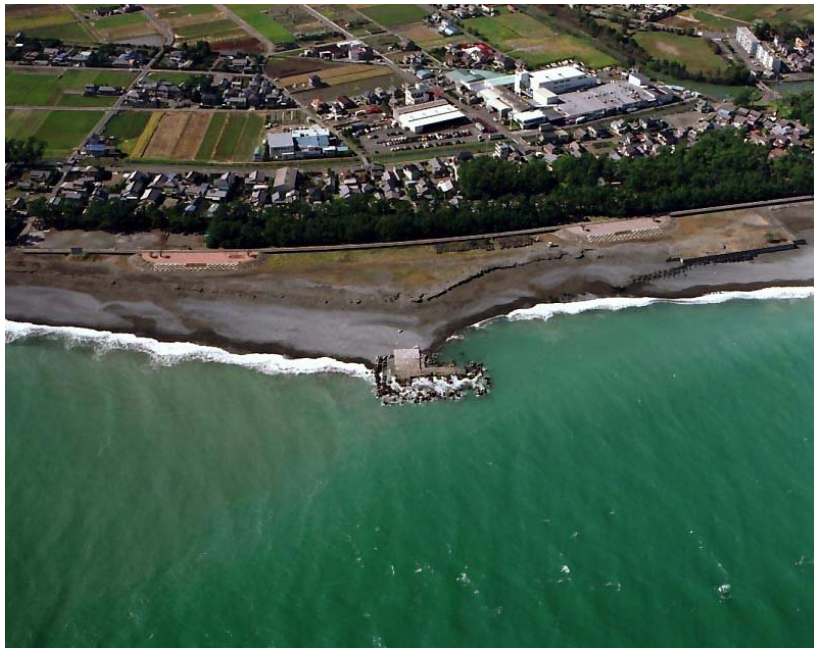
- ネットの破損及び中詰め材の流出

■ 袋詰めネット工施工端部で破損が発生し、中詰め材が流失した。ネットの強度向上と中詰め材を鋭利な角の無いものとする必要がある。

■ 袋詰めネット工の海側では汀線が後退している。袋詰めネット工の施工下端位置について検討を要する。

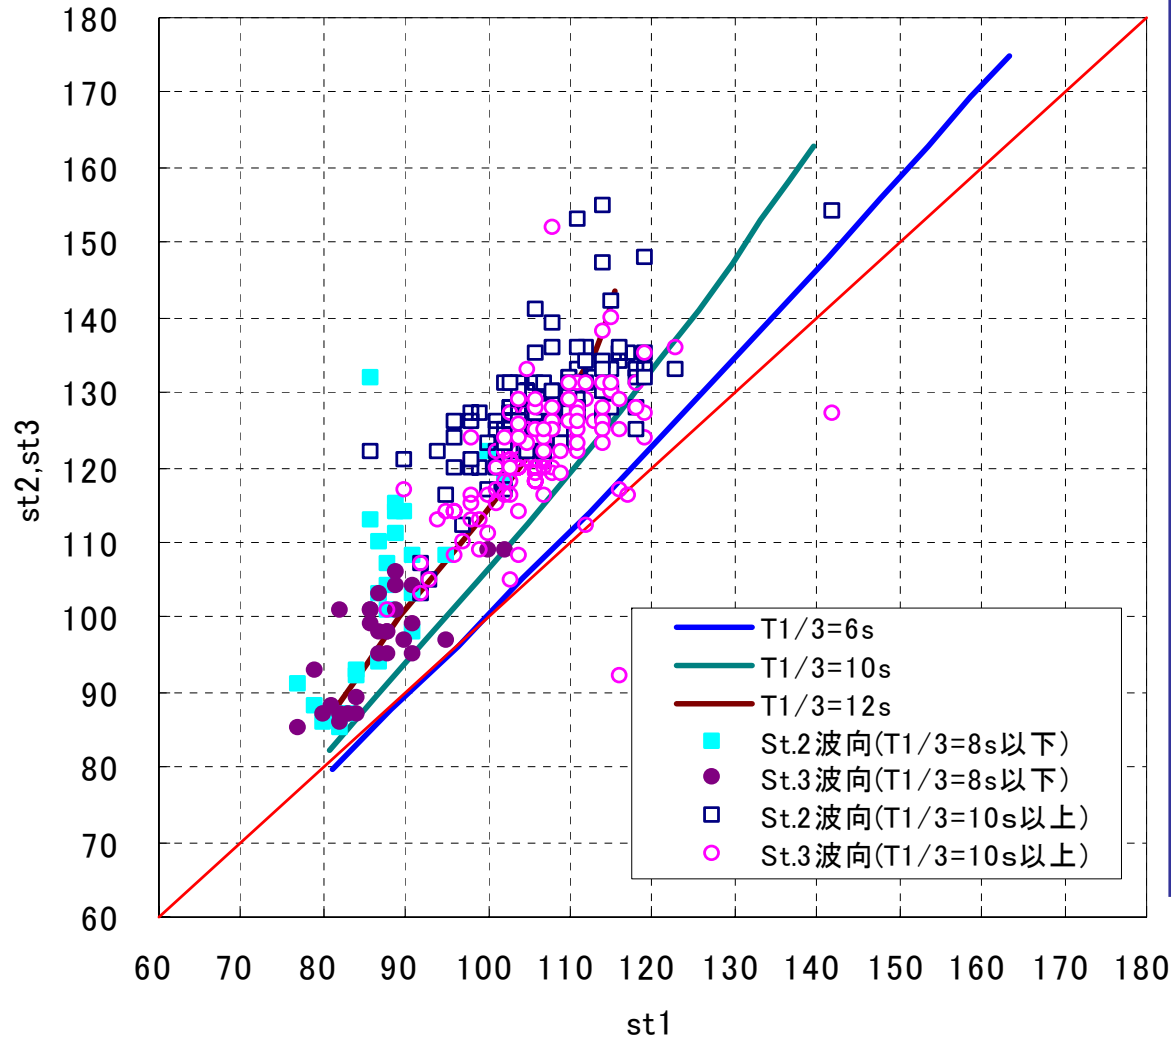
### 波浪観測結果と数値シミュレーションの結果比較

1. 周期により波浪の屈折特性が異なる。
2. 周期が長くなると波向の来襲範囲が小さくなり、波浪が集中する傾向となる
3. 特に12秒程度の波浪では、S(180°)からの入射してもESE(120°)程度まで変化する。

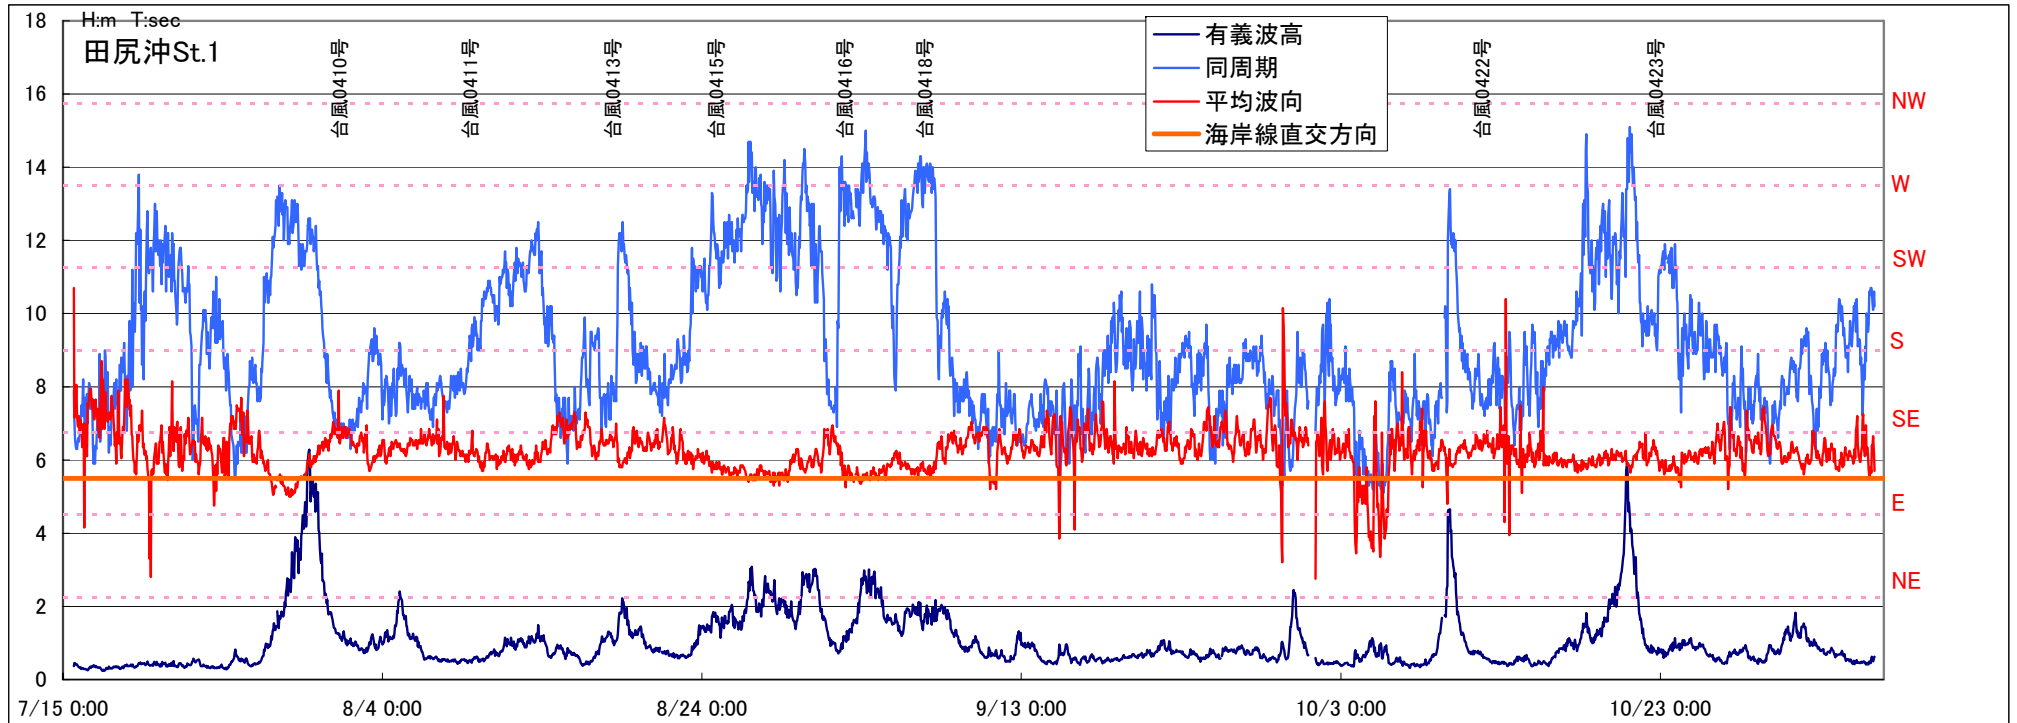
# 波浪観測結果概要(平成16年度)

- ・ 相次ぐ台風の上陸に伴い、高波浪の頻度が高かった。
- ・ 周期が長くなると波向は東寄りとなる傾向を示し、台風0410号来襲時には、汀線に対し直交方向および北寄りから入射していることが確認できる。

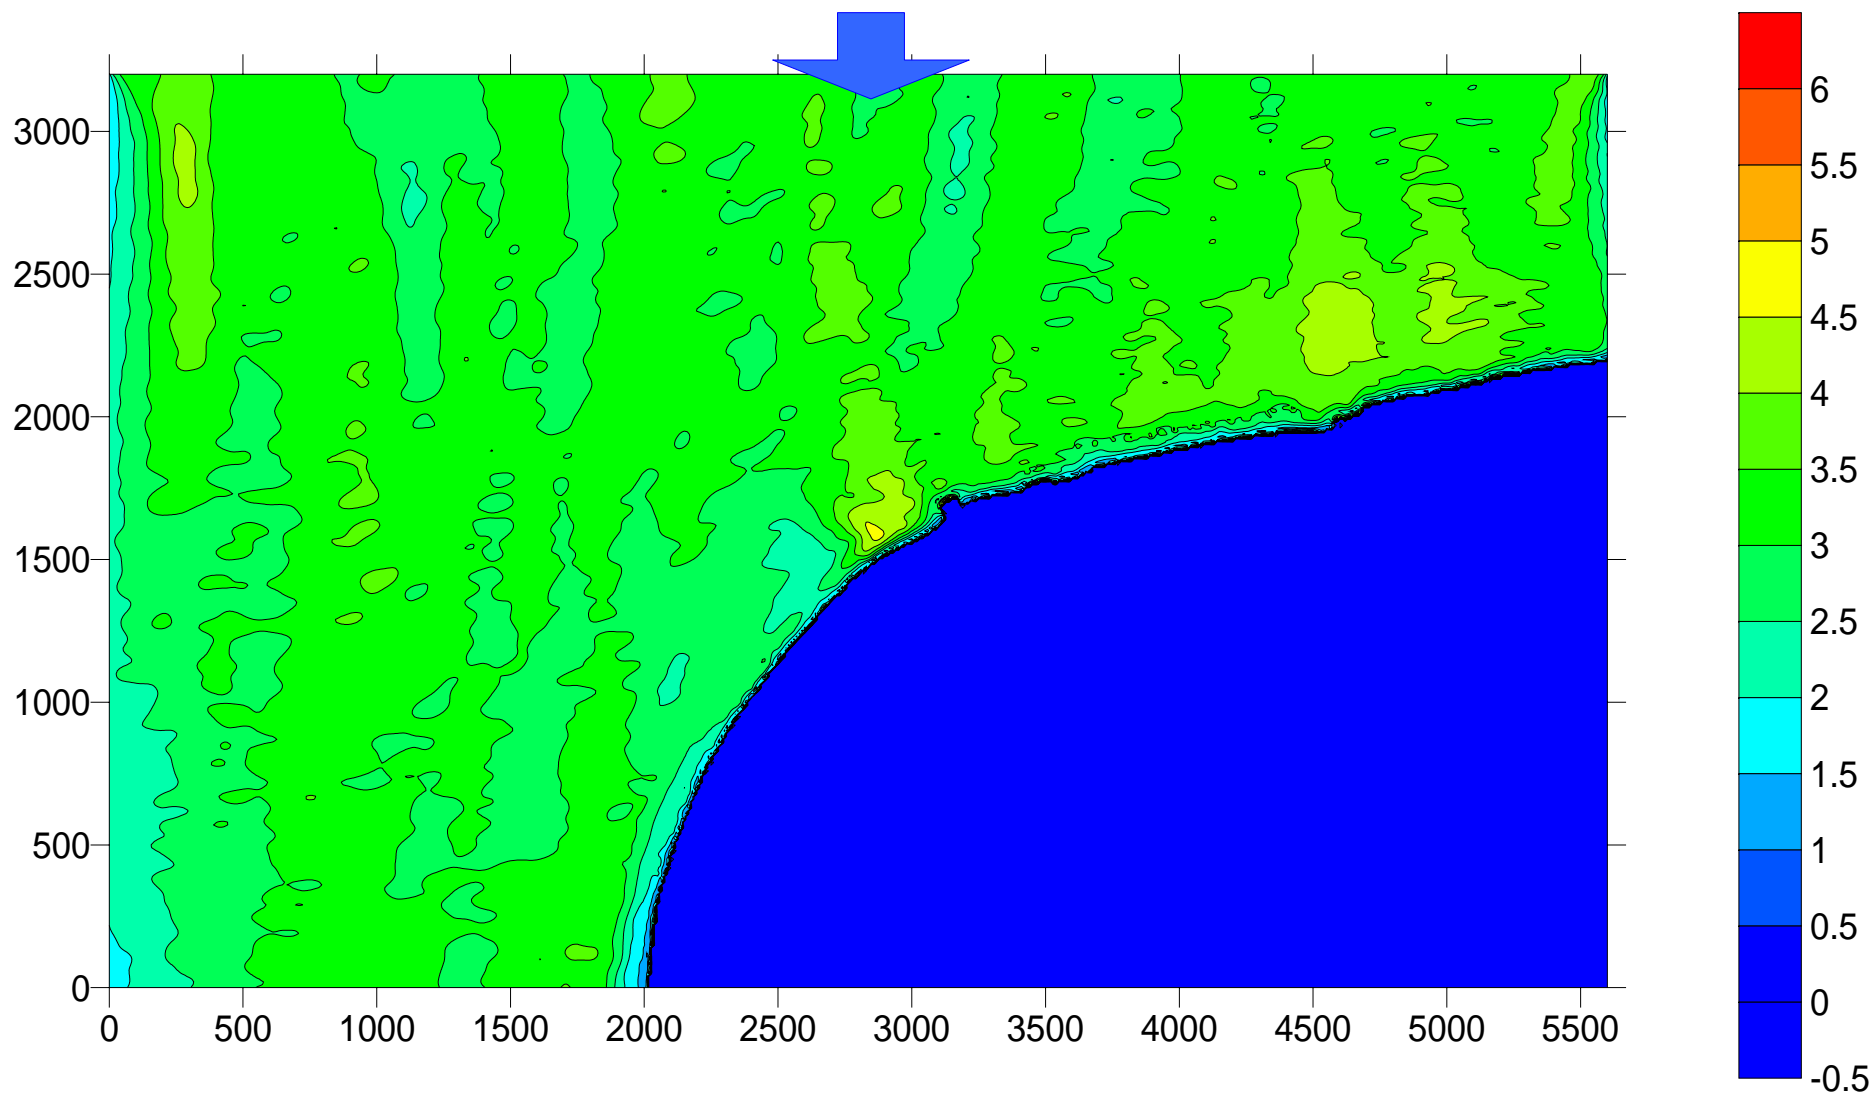
# 計算結果 (波向SE: 波浪場)

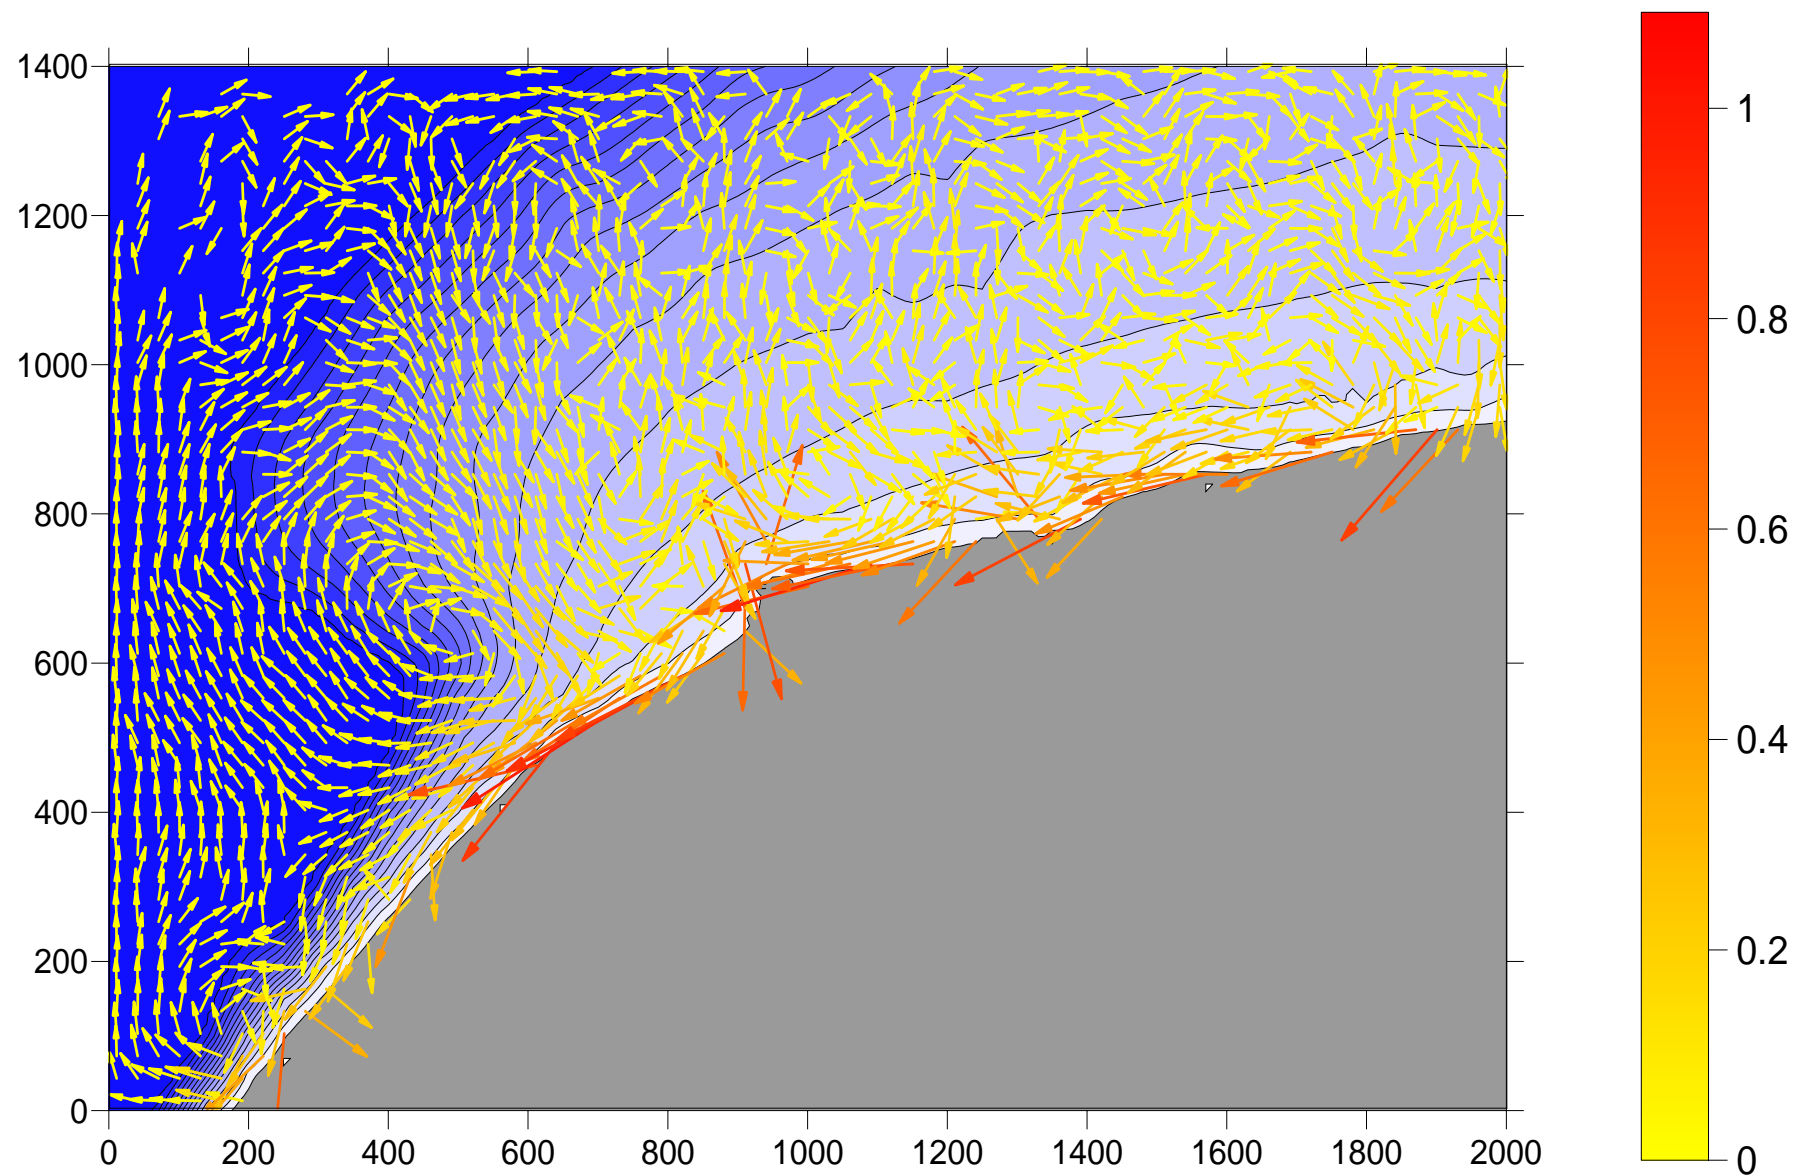
# 計算結果 (波向SE: 海浜流場)

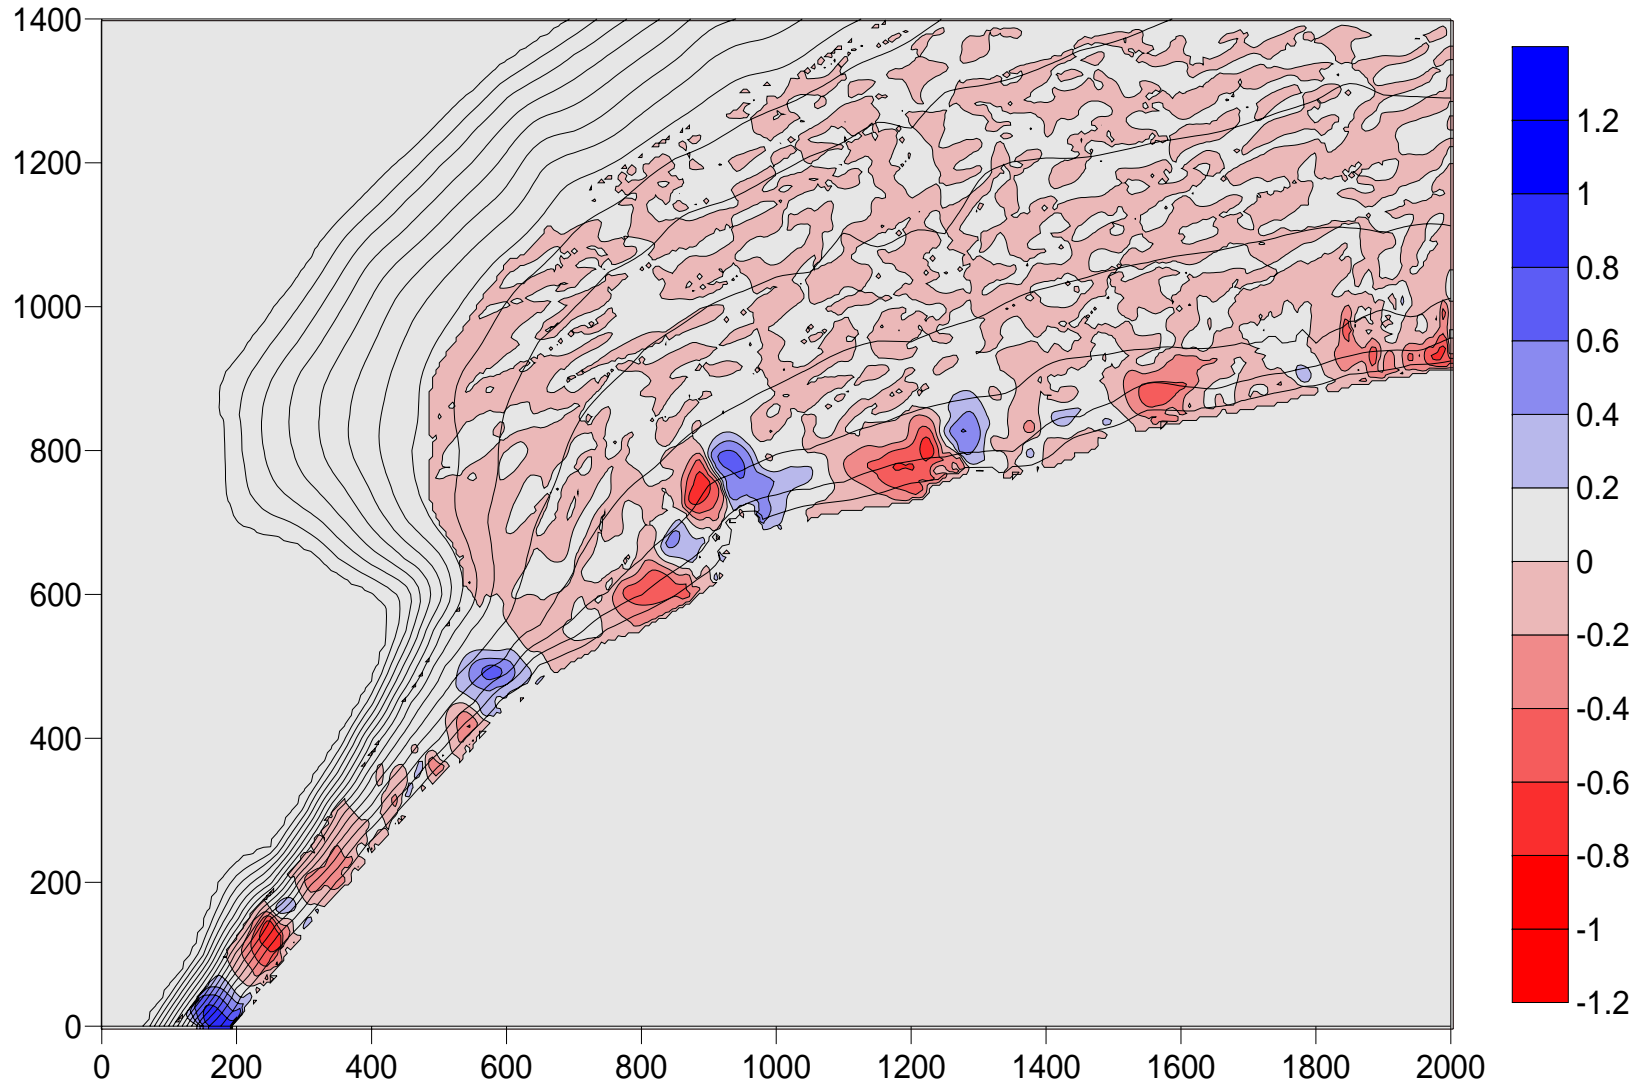
# 計算結果（波向SE：地形変化量）

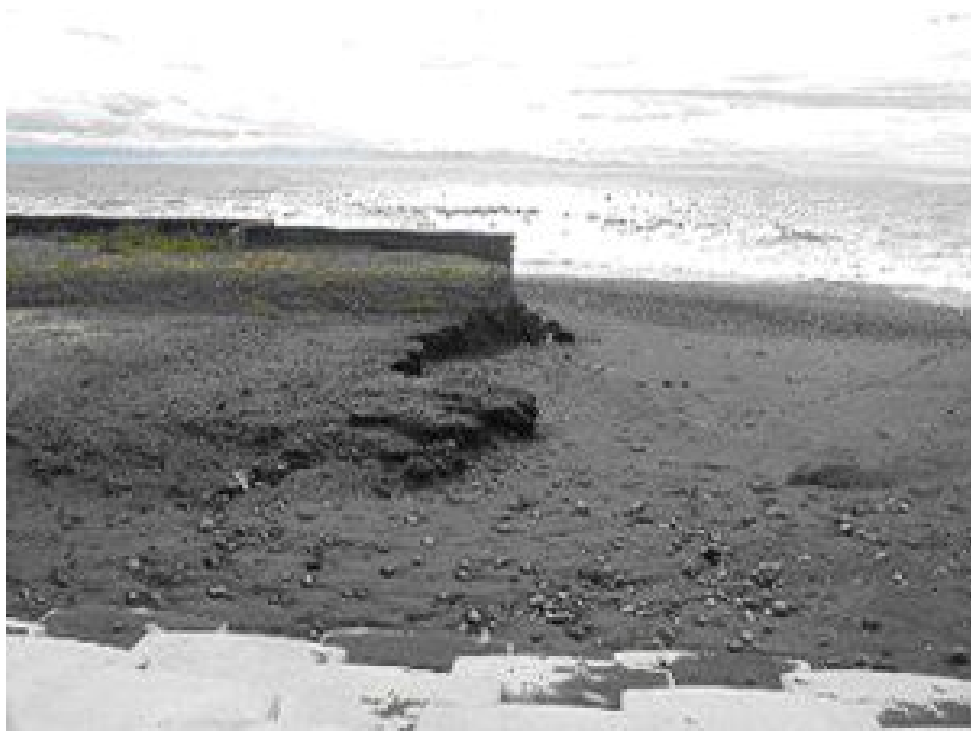
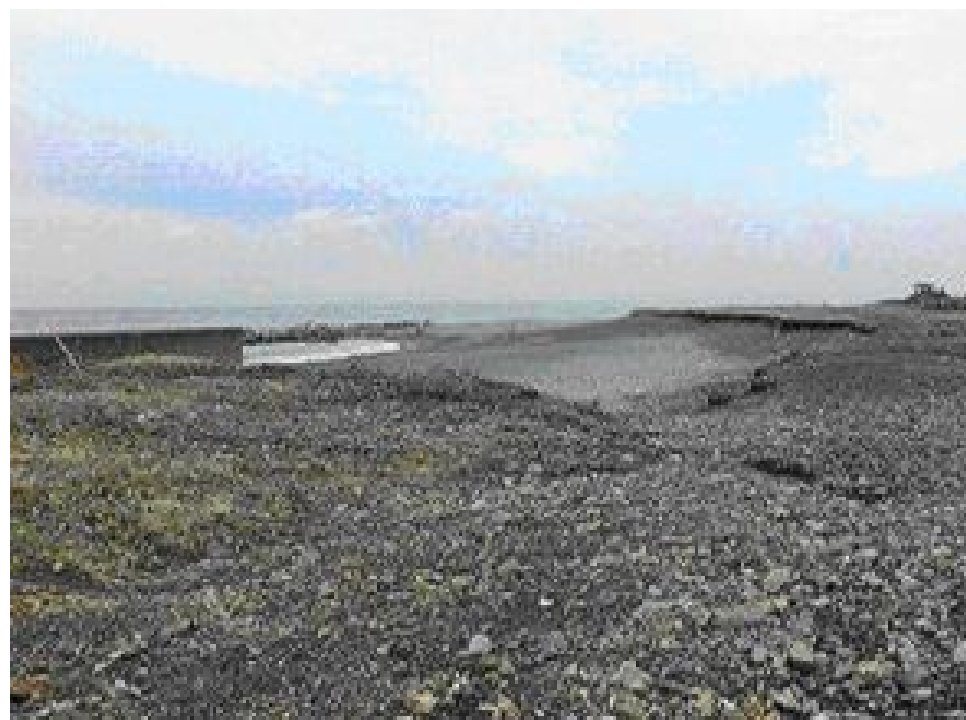
台風第0009号(左)及び台風第0221号(右)における浜崖の侵食と局部洗掘
