資料4 氾濫開始相当水位について

氾濫開始相当水位について（詳細はガイドラインP58参照）

【危険箇所の状況資料】

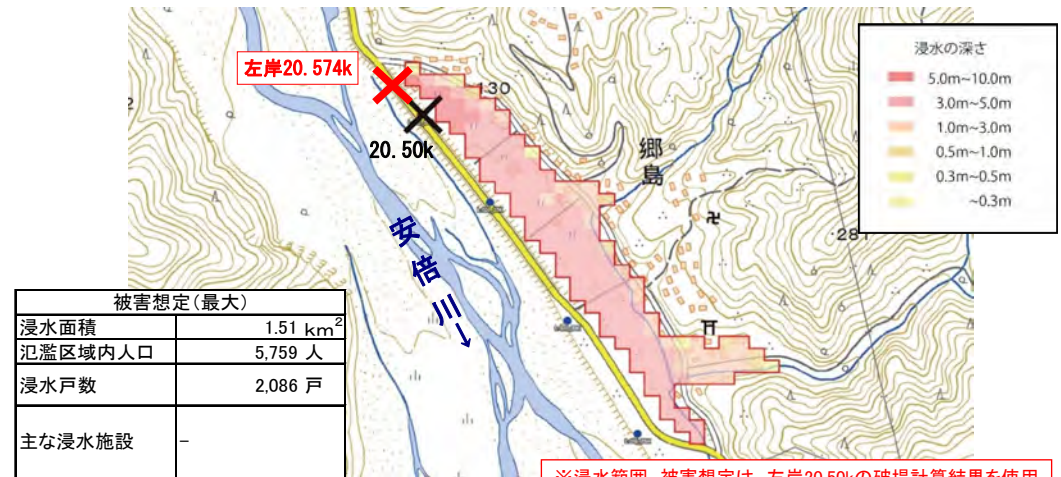
○浸水範囲

※浸水範囲、被害想定は、左岸20.50kの破堤計算結果を使用

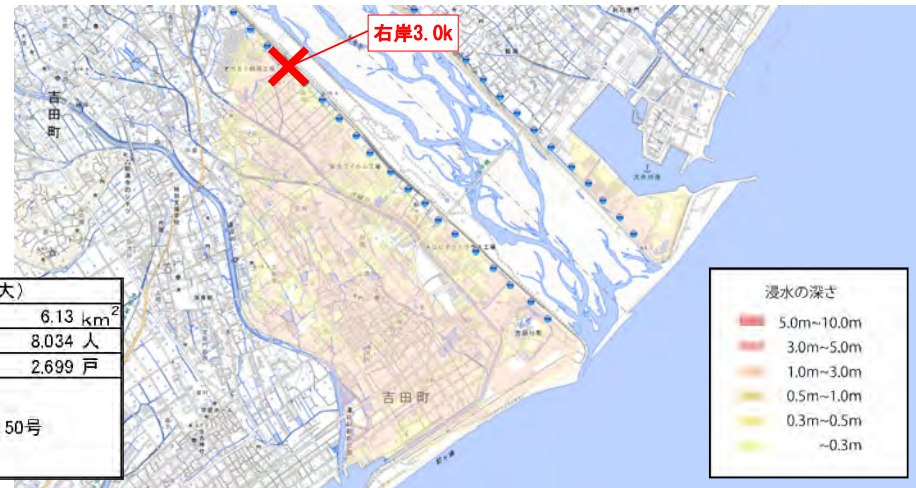
○浸水範囲

被害想定(最大)	
浸水面積	6.13 km ²
氾濫区域内人口	8,034 人
浸水戸数	2,699 戸
主な浸水施設	国道150号

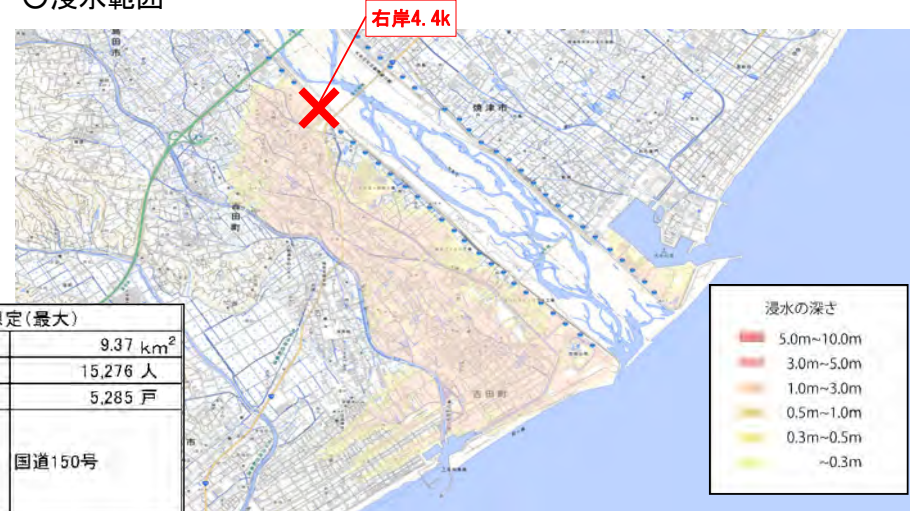
○浸水範囲

被害想定(最大)	
浸水面積	9.37 km ²
氾濫区域内人口	15,276 人
浸水戸数	5,285 戸
主な浸水施設	国道150号
