資料4 氾濫開始相当水位について

氾濫開始相当水位について（詳細はガイドラインP58参照）

危険箇所における氾濫開始相当水位 一覧(安倍川・藁科川)資料4

危険箇所における氾濫開始相当水位 一覧(大井川)

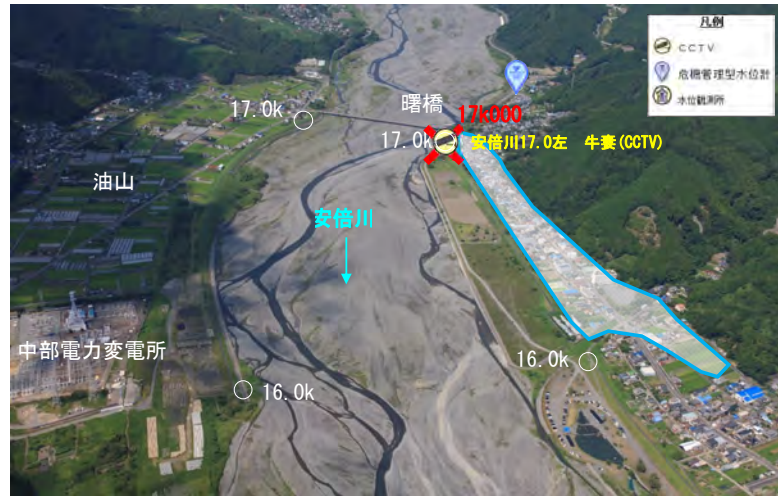
○危険箇所付近の斜め写真(17.00k付近)

安倍川水系	あべかわ 安倍川	左岸	17.00k	静岡県静岡市葵区牛妻地先	静岡河川事務所	かびや 門屋地区	
基準水位観測所	うしづま すいい かんそく じよ 牛妻水位観測所		危険箇所番号	④	特定区間	危険水位(越水)	4.84 m
						堤防状況	完成堤

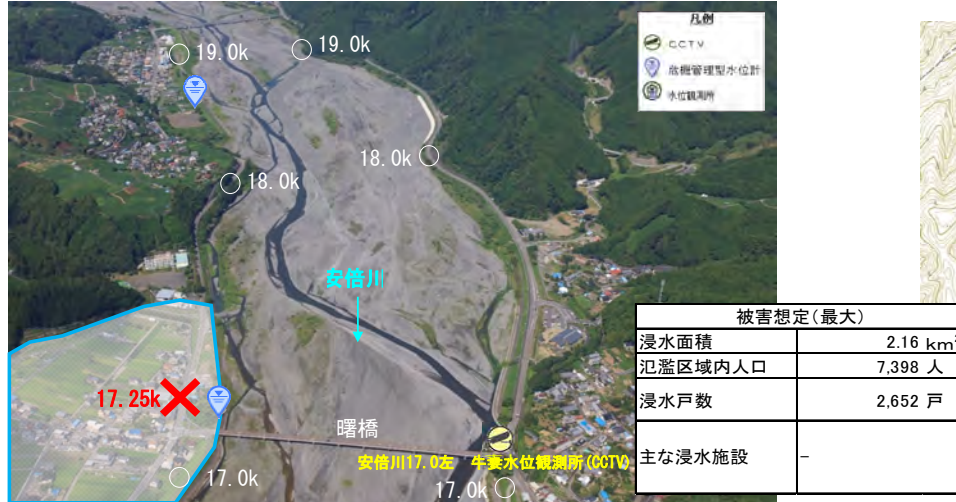
○危険箇所付近の斜め写真(17.25k付近)

安倍川水系	あべかわ 安倍川	右岸	17.25k	静岡県静岡市葵区油山地先	静岡河川事務所	ゆやま ちく 油山地区	
						危険水位(越水)	4.98 m
基準水位観測所	うしづますいいかんそくじよ 牛妻水位観測所		危険箇所番号	②	特定区間	堤防状況	完成堤

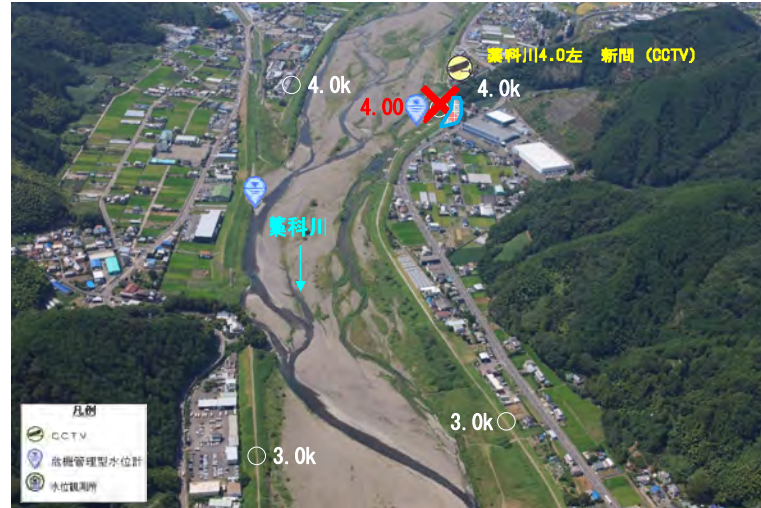
○危険箇所付近の斜め写真(4.00k付近)

安倍川水系	わらしながわ 藁科川	左岸	4.00k	静岡県静岡市葵区新聞地先	静岡河川事務所	新聞地区		
						危険水位(越水)	7.73 m	
基準水位観測所	ならま すいい かんそく じよ 奈良間水位観測所			危険箇所番号	②	特定区間	堤防状況	暫定堤

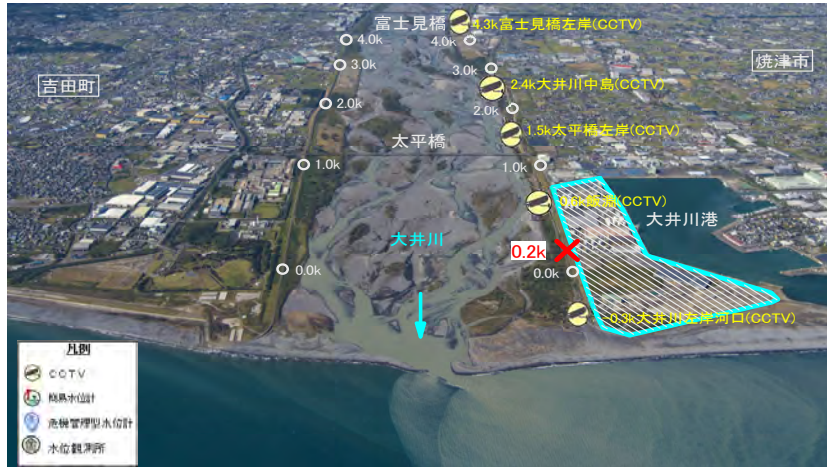
○危険箇所付近の斜め写真(0.2k付近)

大井川水系	おおいがけ 大井川	左岸	0.2k	静岡県焼津市飯淵地先	静岡河川事務所	飯淵地区	
						危険水位(越水)	3.10 m
基準水位観測所	ほろしま すいい かんそく じよ 細島水位観測所		危険箇所番号	①	特定区間	堤防状況	完成堤

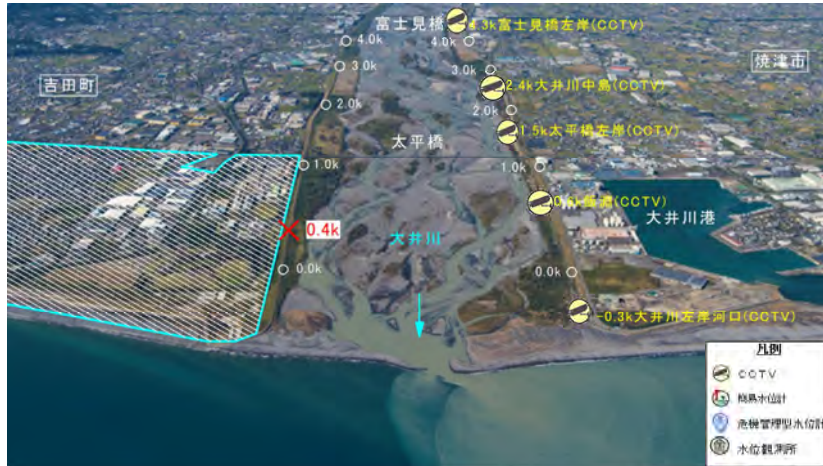
○危険箇所付近の斜め写真(0.4k付近)

大井川水系	おおいがわ 大井川	右岸	0.4k	静岡県吉田町川尻地先	静岡河川事務所	かわしり 川尻地区		
						危険水位(越水)	3.10 m	
基準水位観測所	ほそしま すいい かんそく じよ 細島水位観測所			危険箇所番号	②	特定区間	堤防状況	完成堤

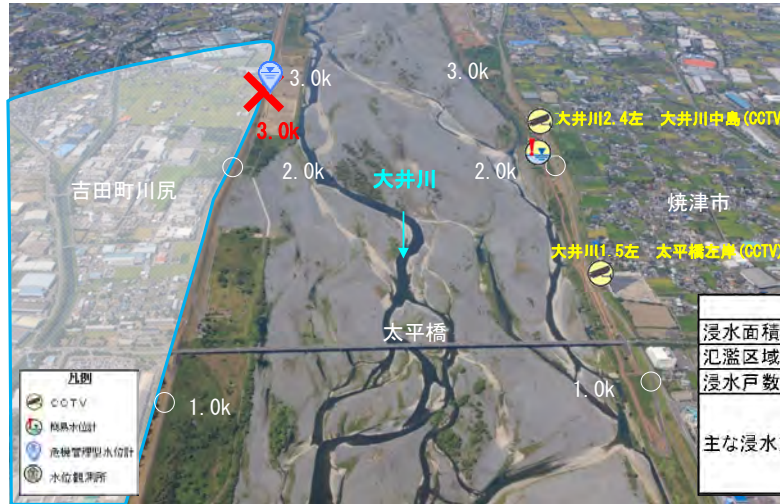
○危険箇所付近の斜め写真(3.0k付近)

大井川水系	おおいがわ 大井川	右岸	3.0k	静岡県榛原郡吉田町川尻地先	静岡河川事務所	かわり 川尻地区		
						危険水位(越水)	3.35 m	
基準水位観測所	ほろしま すいい かんそく じよ 細島水位観測所			危険箇所番号	③	特定区間	堤防状況	完成堤

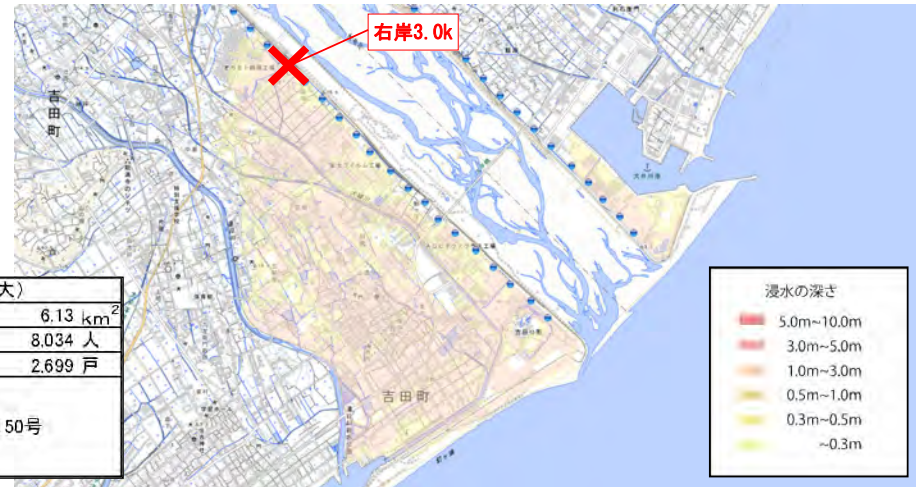
○浸水範囲

被害想定(最大)	
浸水面積	6.13 km ²
氾濫区域内人口	8,034 人
浸水戸数	2,699 戸
主な浸水施設	国道150号

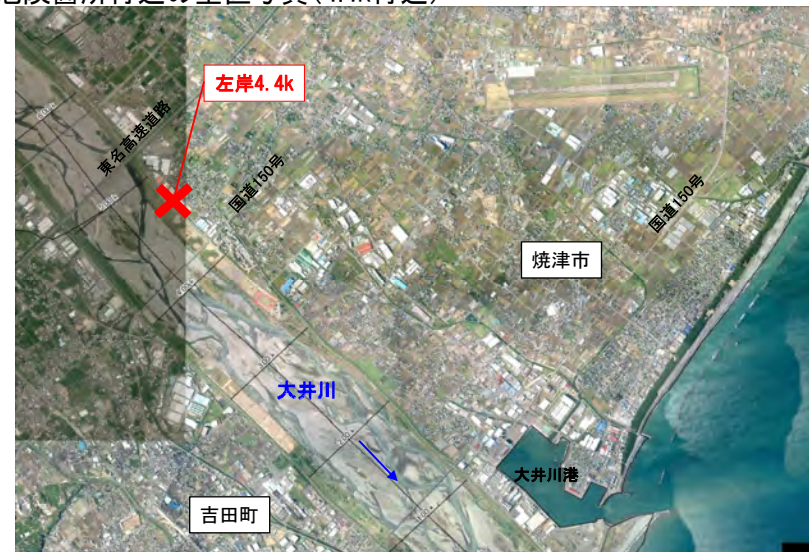
○危険箇所付近の垂直写真(4.4k付近)

大井川水系	おおいがわ大井川	左岸	4.4k	静岡県焼津市相川地先	静岡河川事務所	あしかわ相川地区	
基準水位観測所	ほろしま すいい かんそく じよ 細島水位観測所		危険箇所番号	⑥	特定区間	危険水位(越水)	3.56 m
						堤防状況	完成堤

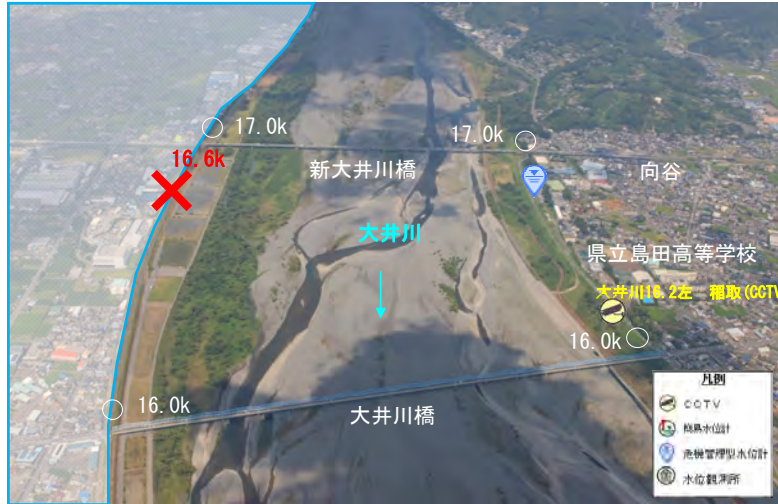
○危険箇所付近の斜め写真(16.6k付近)

大井川水系	おおいがわ 大井川	右岸	16.6k	静岡県島田市金谷東地先	静岡河川事務所	金谷川原地区	
基準水位観測所	ほろしま すいい かんそく じよ 細島水位観測所		危険箇所番号	⑩	特定区間	危険水位(越水)	3.89 m
						堤防状況	完成堤

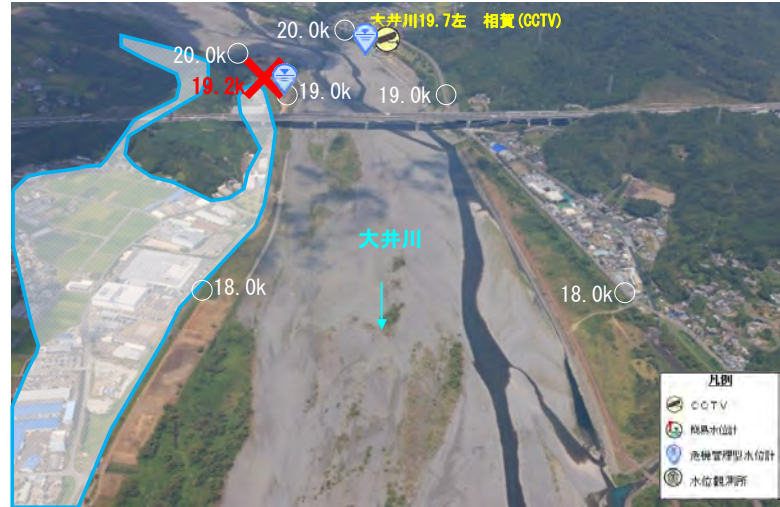
○危険箇所付近の斜め写真(19.2k付近)

大井川水系	おおいがわ 大井川	右岸	19.2k	静岡県島田市牛尾地先	静岡河川事務所	牛尾地区	
						危険水位(越水)	4.56 m
基準水位観測所	かんざ すいい かんそく じよ 神座水位観測所		危険箇所番号	③	特定区間	堤防状況	完成堤

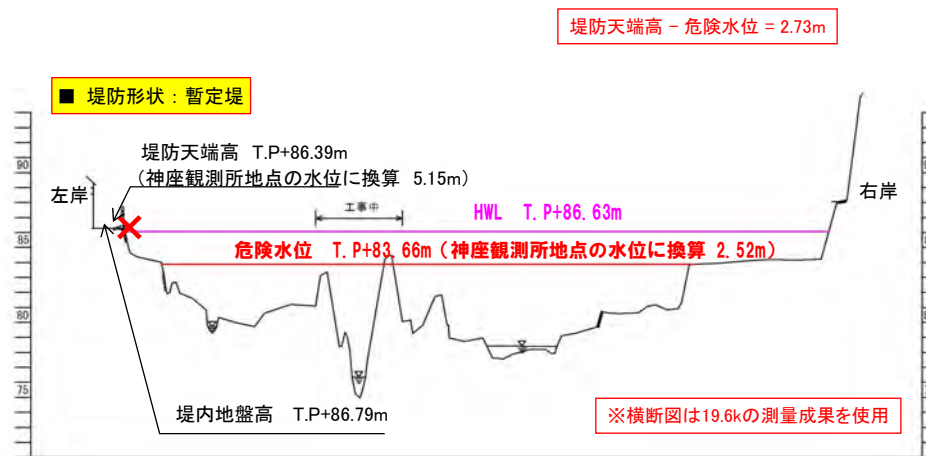
○危険箇所付近の横断面図(19.7k付近)

大井川水系	おおいがわ 大井川	左岸	19.7k (堤防注視箇所)	静岡県島田市相賀地先	静岡河川事務所	おおいがわ 相賀地区	
						危険水位(越水)	2.52 m
基準水位観測所	かんざ すいい かんそく じよ 神座水位観測所		危険箇所番号	①	特定区間	堤防状況	暫定堤
