# 第5回 安倍川総合土砂管理計画 検討委員会資料

平成22年3月2日  
静岡河川事務所

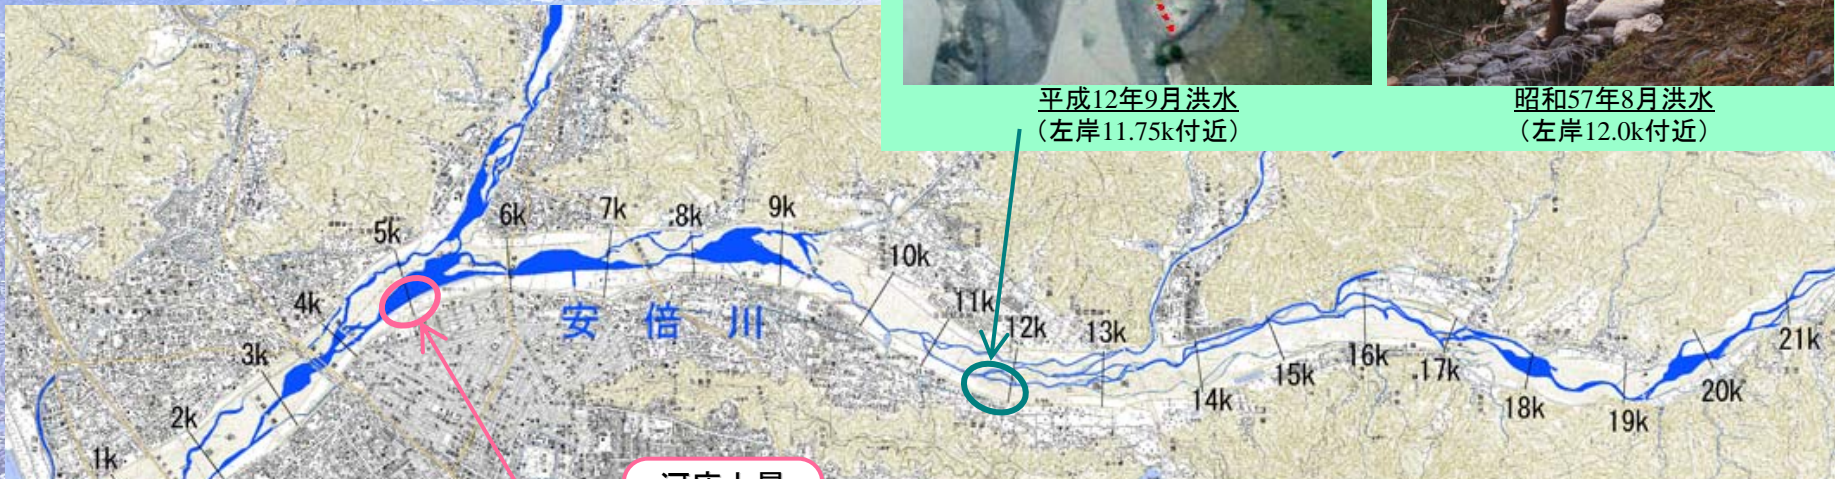
河岸・堤防侵食

- 11.75k～12.0k付近は、堤防侵食(S57)、河岸侵食(H12)が発生
- 5.0k付近は、近年河床が上昇し、低水路河床高が高水敷高に達している

平成12年9月洪水  
(左岸11.75k付近)

昭和57年8月洪水  
(左岸12.0k付近)

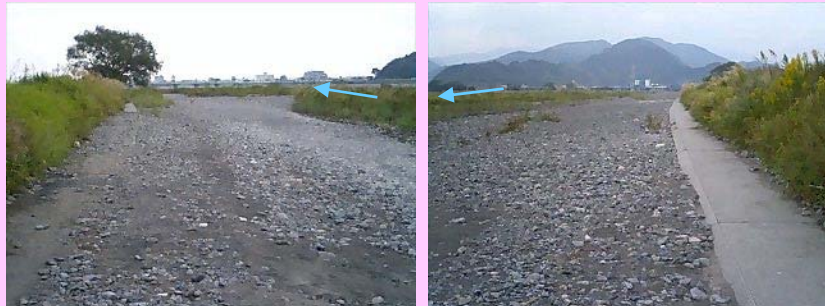
河床上昇

平成19年撮影 (左岸5.0k付近)

低水路河床の上昇

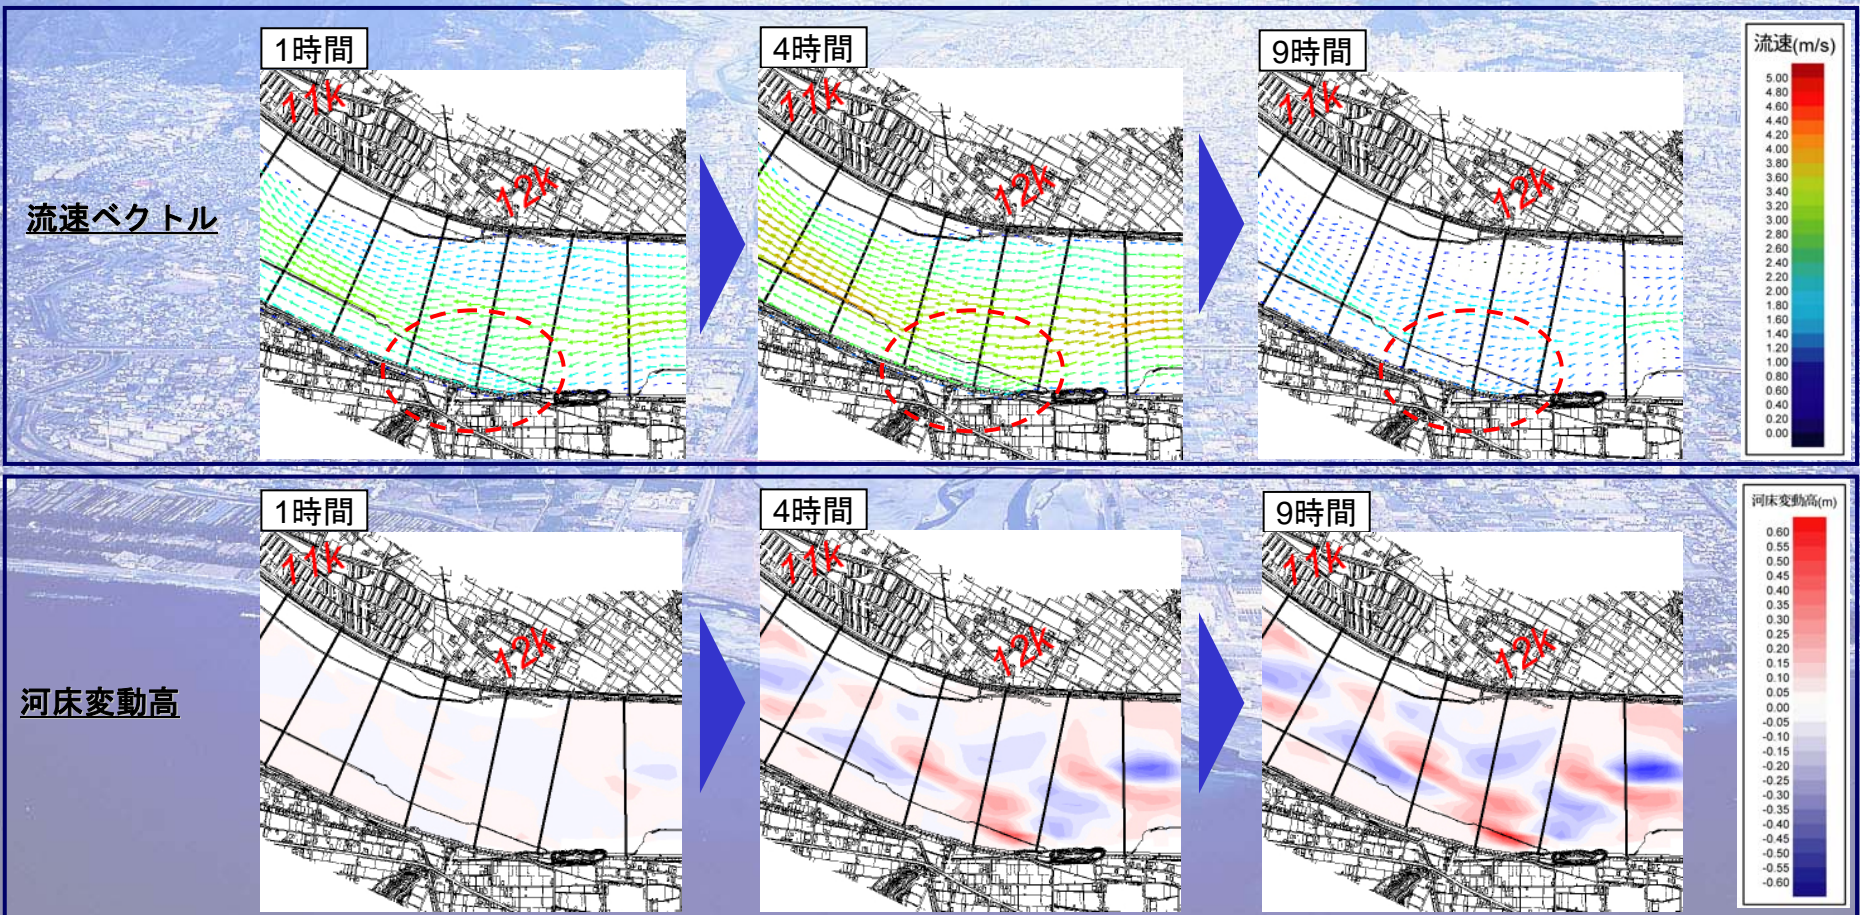
- 堤防侵食が発生した12.0k左岸では、堤防に接する流れ (2.0~3.0m/s) が表現されている。
- ※S57は高水敷が未整備

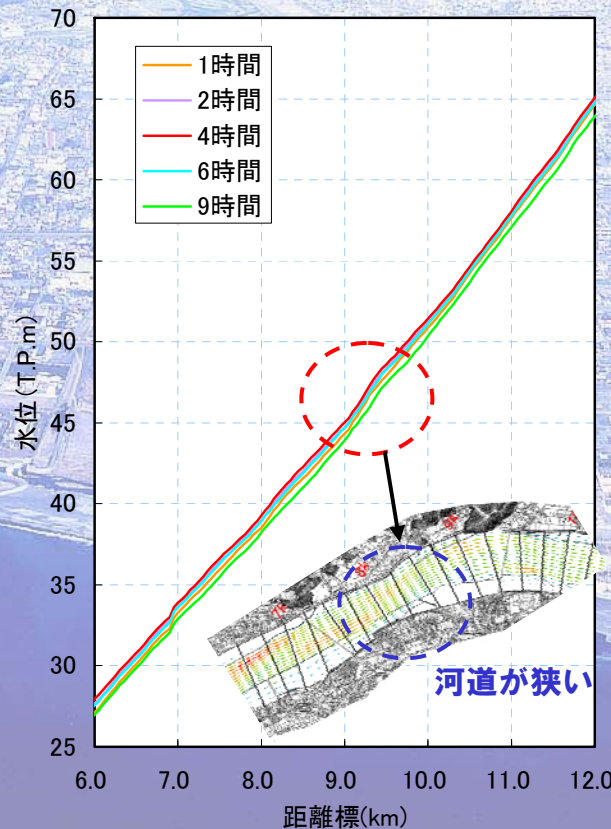
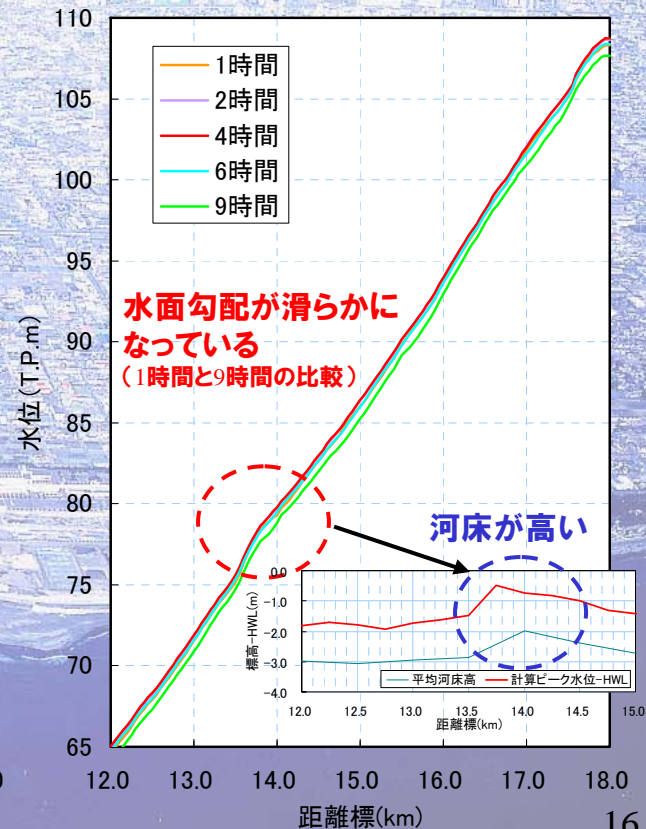
- 水面形は4.0k付近、9.0k付近、14.0k付近で変化している。4.0k付近、9.0k付近は河道が狭まっており、この影響でその上流の水位が上昇していると推定される。14.0k付近は河床が高く、これにより河床勾配、水面形ともに変化点となっている。
- 堆積傾向の5.0k付近や堤防侵食が生じた12.0k付近では、水面形の顕著な変化は生じておらず、局所的な流れの影響により堆積や侵食が生じたと考えられる。
- ほとんどの区間で、洪水期間中の水面形の顕著な変化は認められない。
- 14.0k付近では、河床変動により、洪水後、水面勾配の変化が小さくなるような変化となっている。

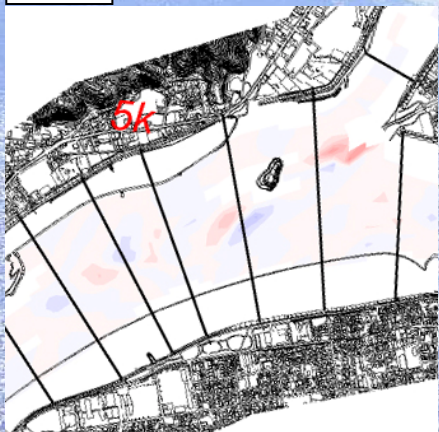
- 洪水ピーク後、顕著な土砂堆積
- 低減期に洪水流が高水敷上に残る要因

ピーク後に顕著な土砂堆積

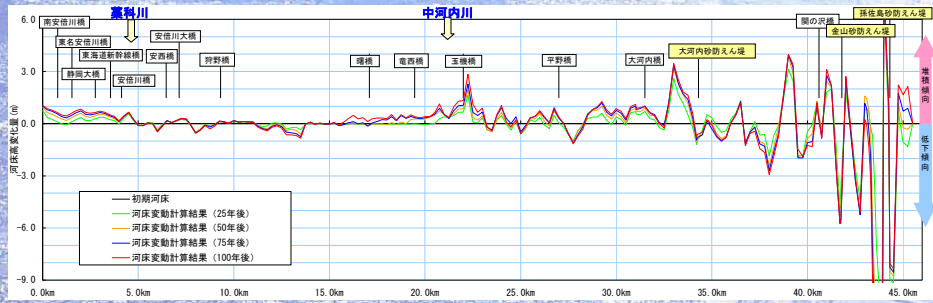
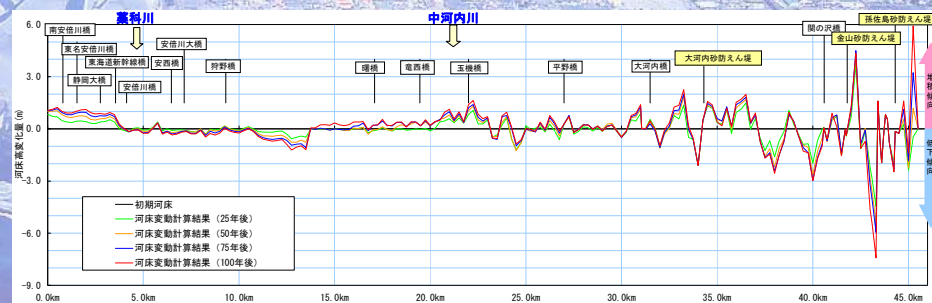
- ・各ケースにおいて、22.0k付近より下流の河床は概ね安定している。
- ・各ケースにおいて、5.0kより下流は若干堆砂傾向にある。
- ・過去の断面ケース②、ケース③では、金山砂防えん堤等施設下流で、顕著な河床低下

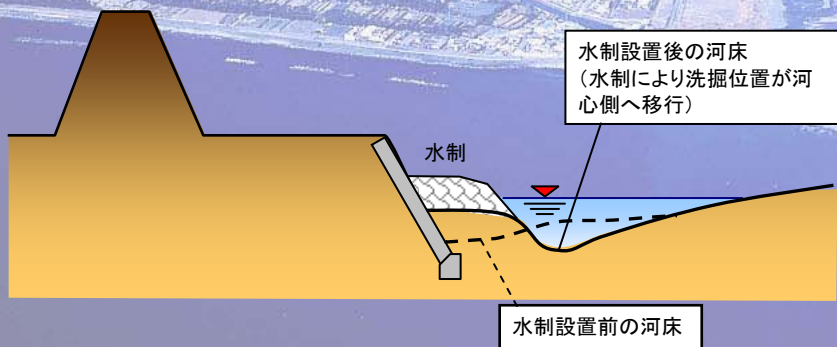
水制による局所洗掘防止効果

低水護岸の防御  
(根固め水制により主流路が離れ低水護岸を防御)

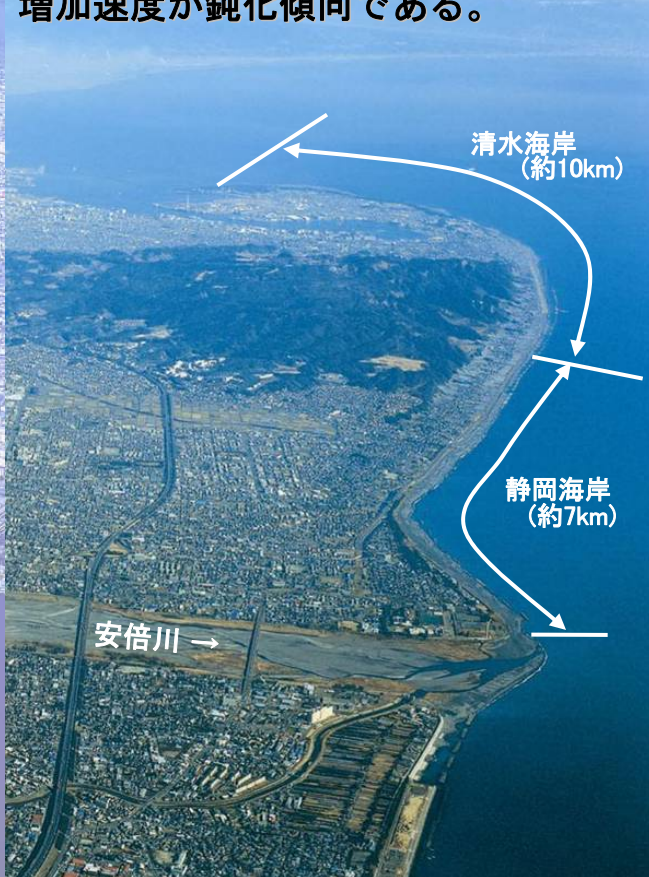
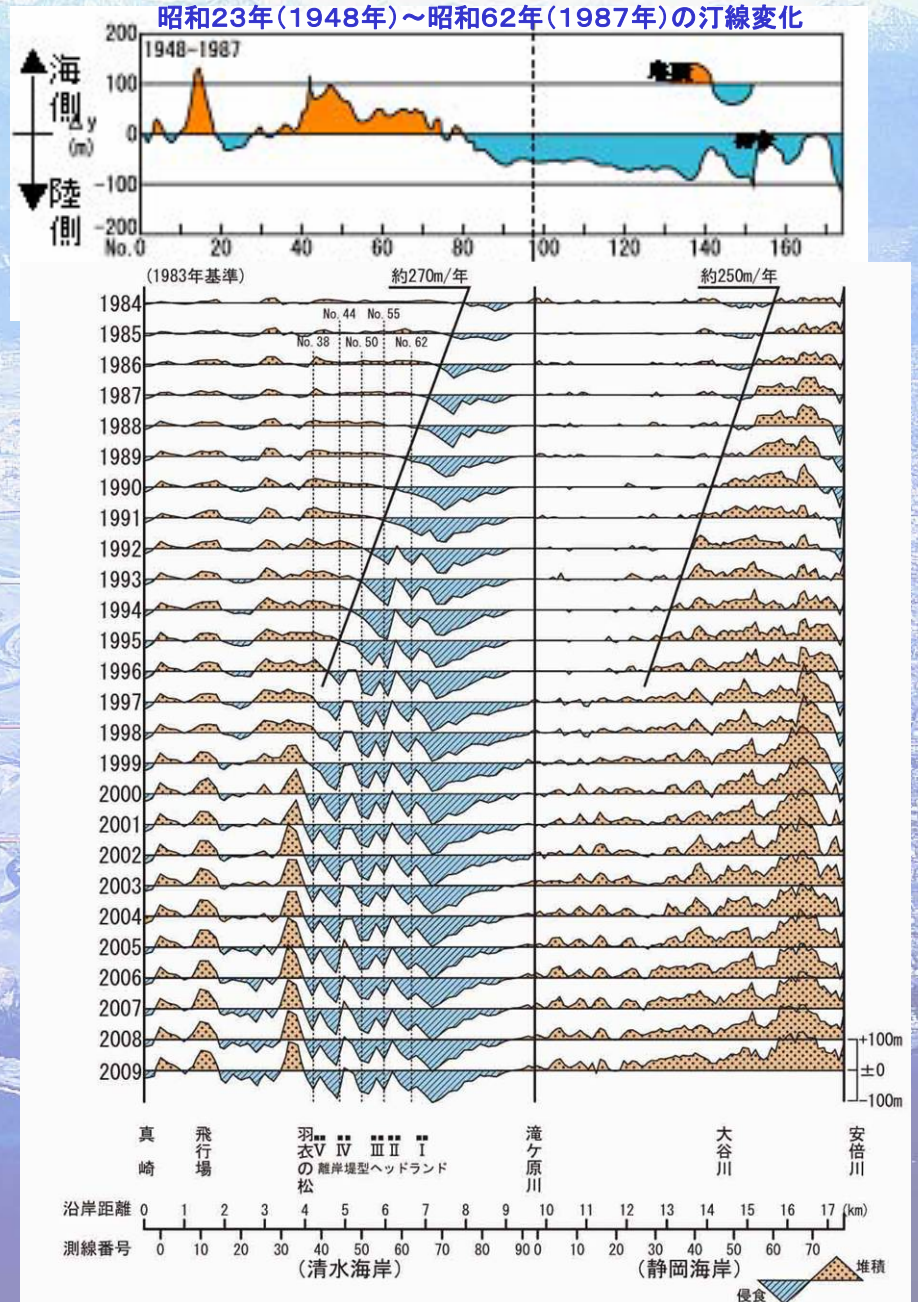
- 静岡海岸の汀線は、回復傾向を示している。また、河口付近でも近年大きな変化はない。
- 静岡海岸の土量は、堆積傾向にある。近年は増加速度が鈍化傾向である。
