海岸領域における対策状況の報告

平成30年3月15日

静岡県交通基盤部河川砂防局

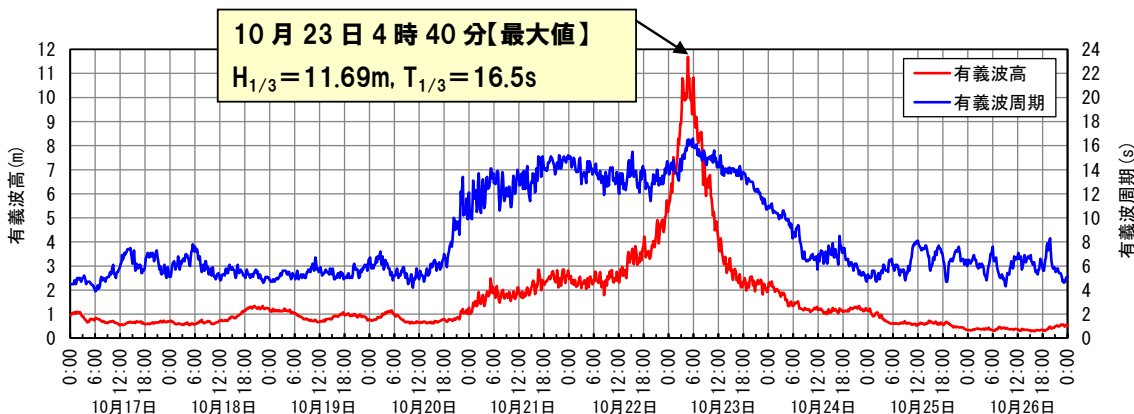
久能沖波浪観測所（有義波高、有義波周期、10分毎データ）

- 台風第21号の北上に伴い、2017 (H29) 年10月20日22時頃から久能沖で有義波周期10s程度のうねり性の波浪が進入しはじめ、22日14時頃～23日14時頃にかけては継続的に有義波高3m以上の高波浪が襲来した。
- 台風の接近とともに23日0時頃から急速に波高が発達し、4時40分には $H_{1/3}=11.69\text{m}$, $T_{1/3}=16.5\text{s}$ を記録した。（H12観測開始からの波高上位1位, 周期は50年確率波（設計波）相当）

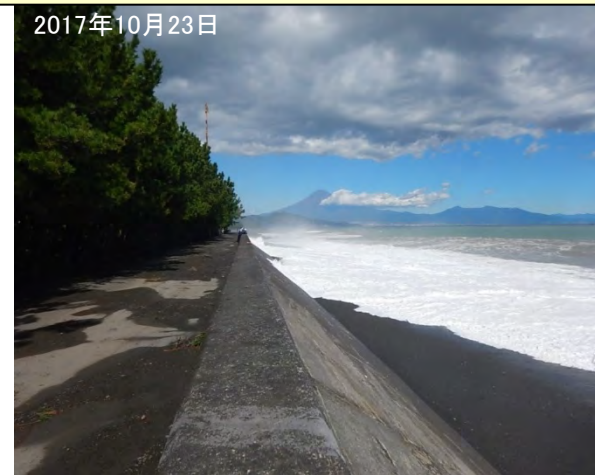
1, 2号消波堤背後の堤防状況

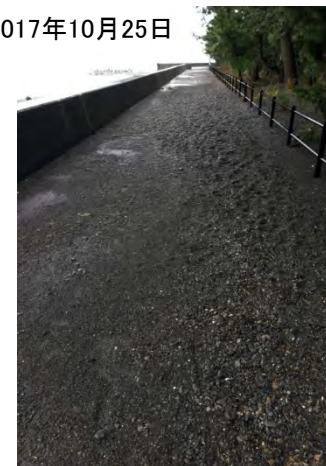
堤防背後の管理用通路へ運ばれた大量の砂礫

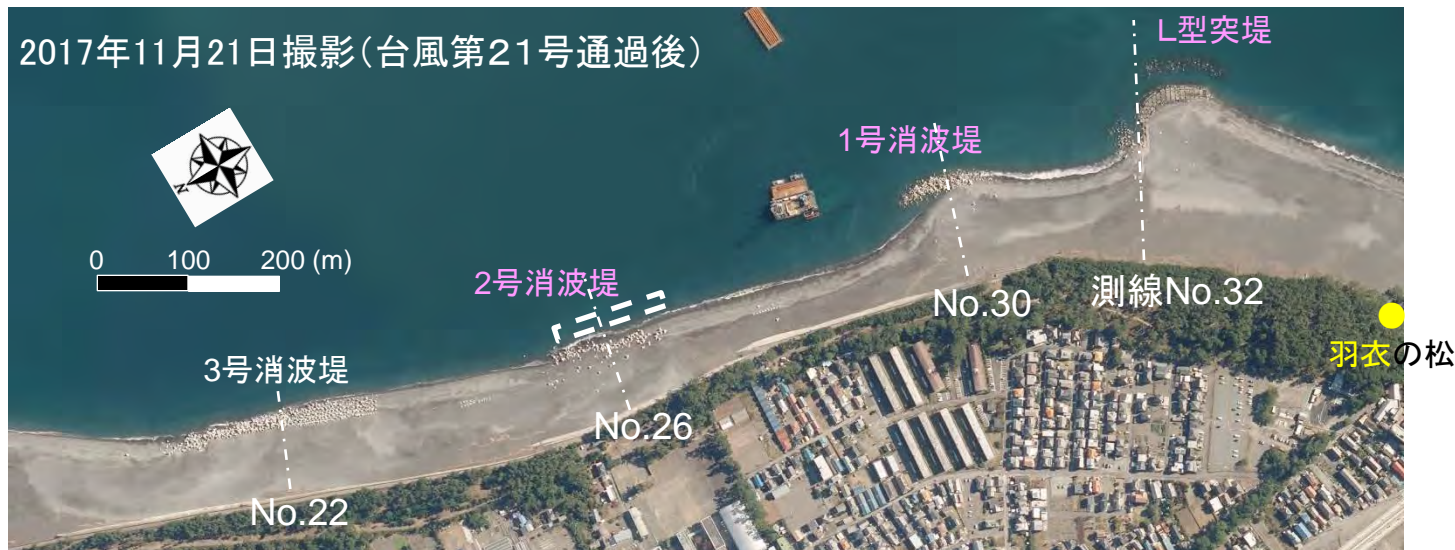
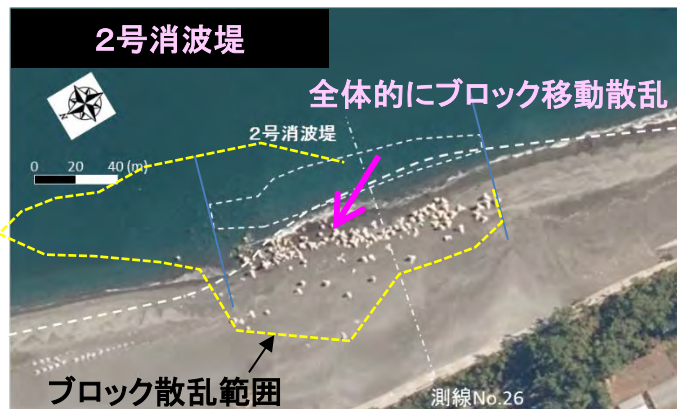
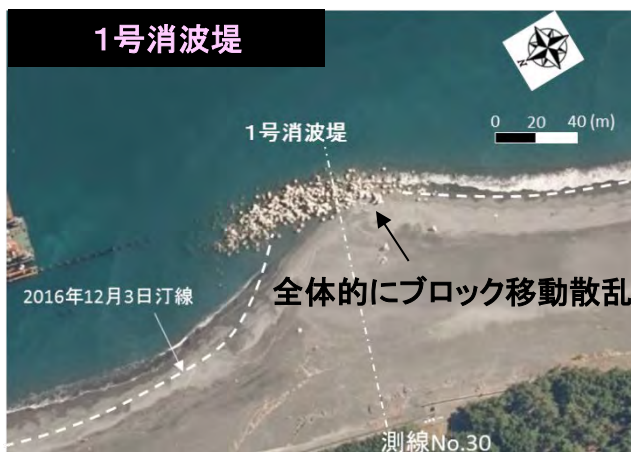
- **L型突堤**の下手側の付け根付近で縦堤が壊れてブロックが移動した。また縦堤の付け根より西側の海浜上にブロックが散乱した。
- **1号消波堤**および**2号消波堤**のブロックが全体的に移動・散乱した。特に2号消波堤の位置は30m程度岸側に寄せられた。

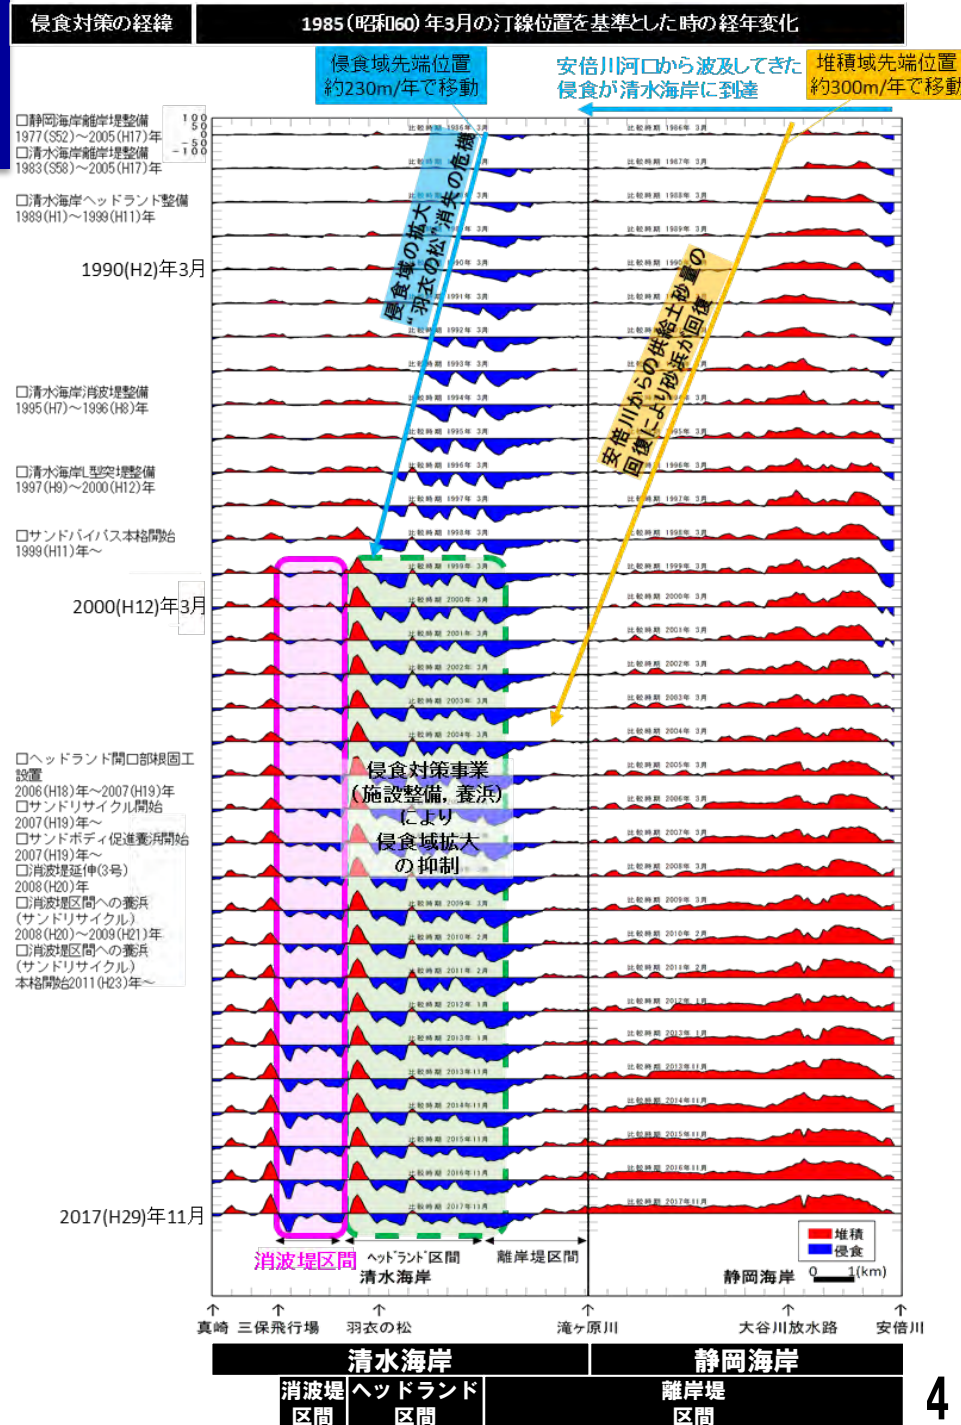
- 安倍川での砂利採取を規制後、静岡海岸において安倍川河口側から砂浜が回復してきた。
- 現在は、旧静岡・清水市境付近まで砂浜回復の兆しが見られる。
- 清水海岸の消波堤区間には侵食域が達している。

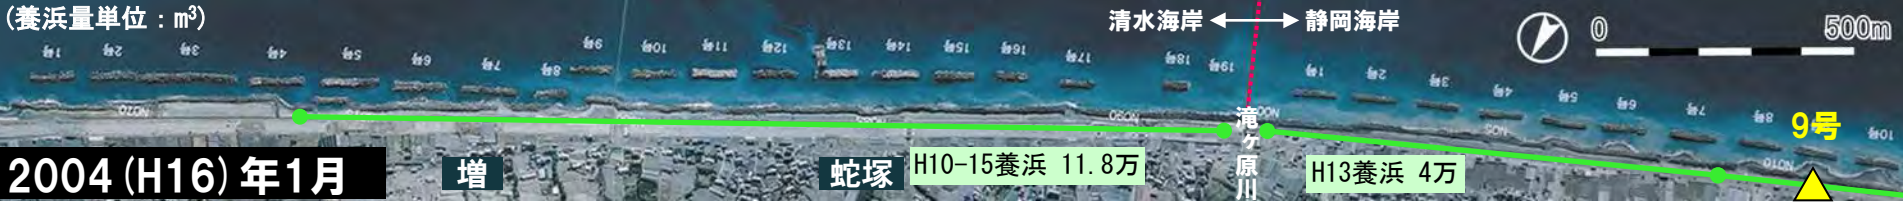
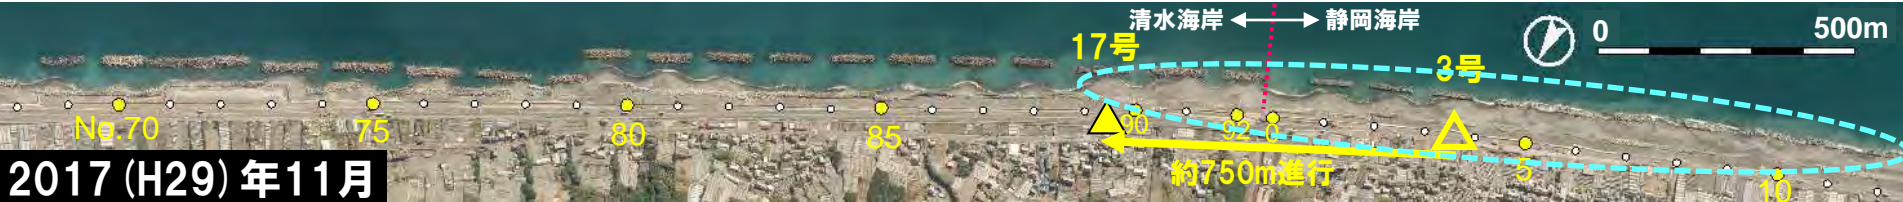
- 2006 (H18) 年頃に大きく進行して以降、2016 (H28) 年までの約10年間はサンドボディ先端位置の進行は小さかったが、静岡海岸の離岸堤背後の満砂域が清水海岸に向かい進行していた。
- 2017 (H29) 年は、これまでに重点的に実施してきた養浜の効果もあり、清水海岸の蛇塚地区17号離岸堤まで約750mサンドボディ先端位置および満砂域が進行した。

△：サンドボディの先端位置(護岸～離岸堤間の半分まで砂浜が回復した位置) 養浜は実施年度と養浜量(m³)を表記

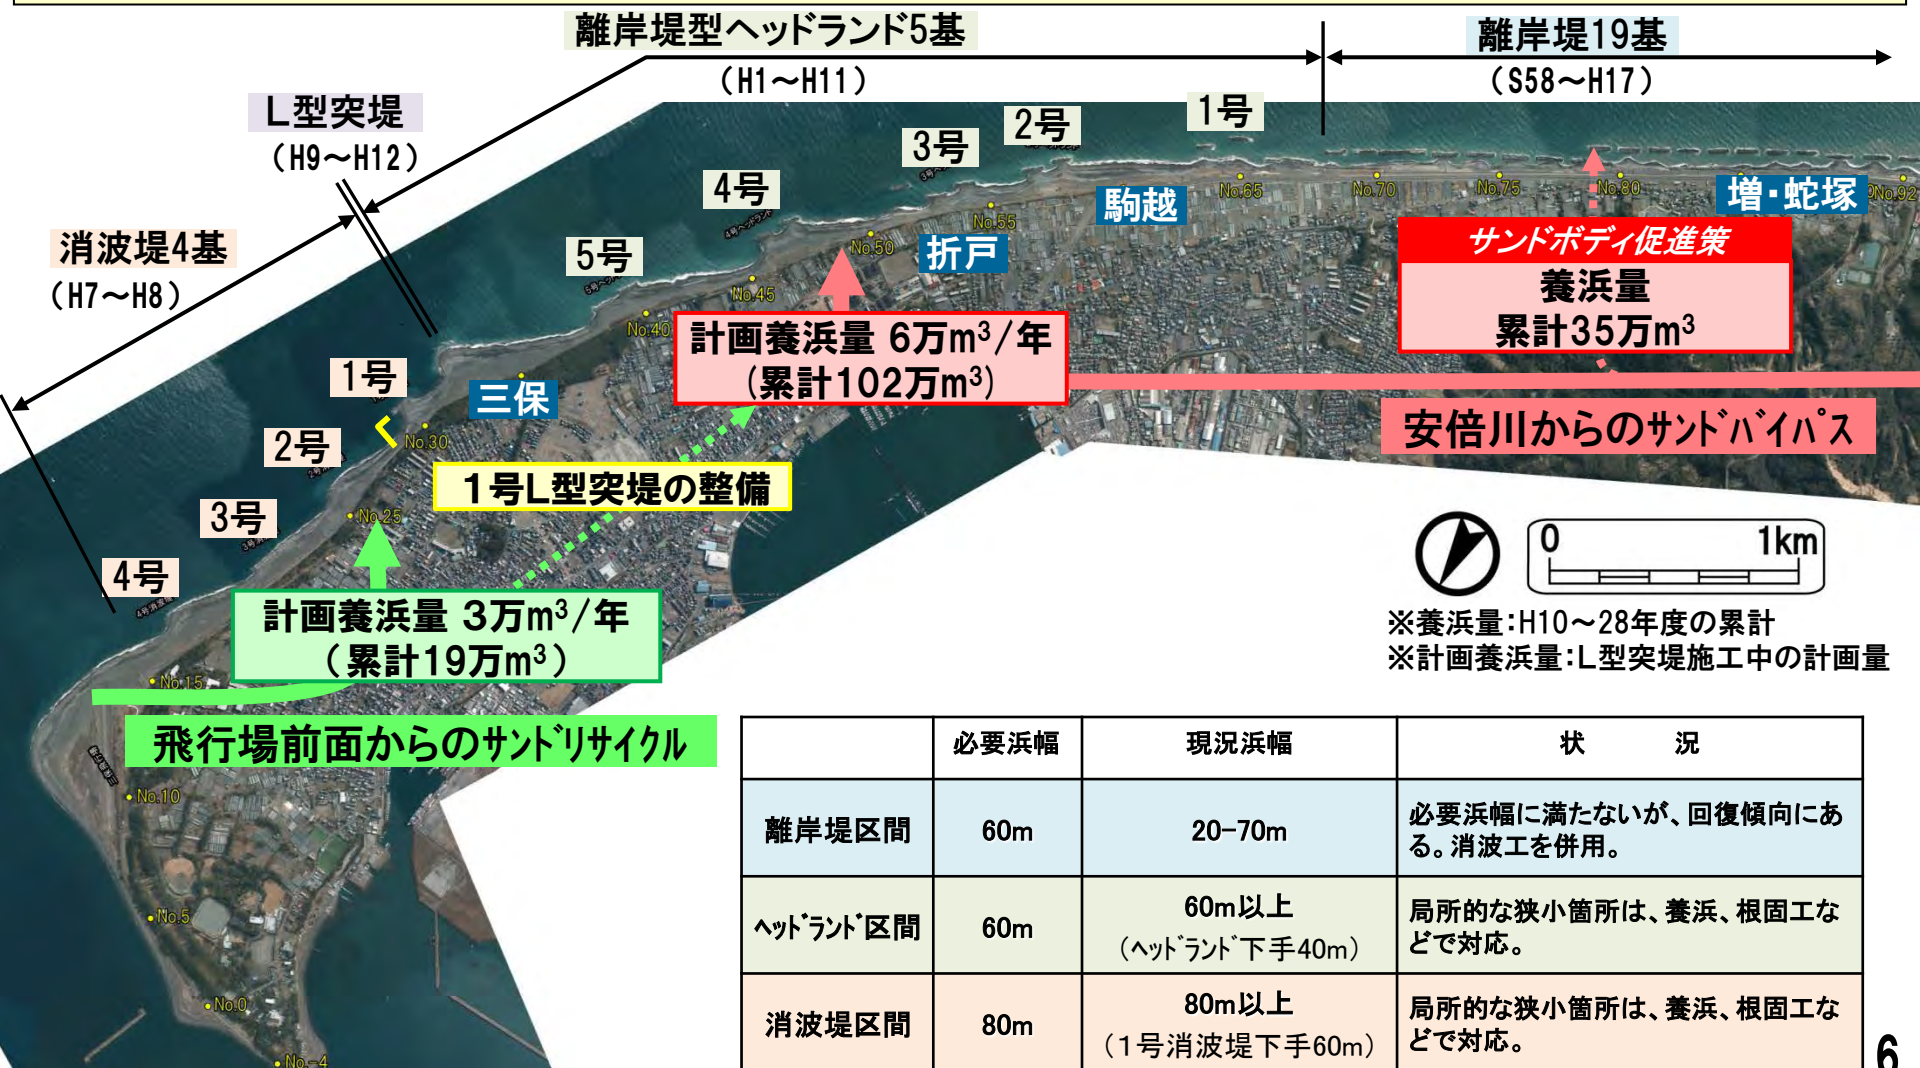
必要最小限の施設整備と養浜の組合せによる海岸保全

- 駒越～三保地区では、砂浜が残っている段階で「離岸堤型ヘッドランド」を設置
- 安倍川の土砂を利用した「サンドバイパス」、砂嘴先端部の土砂を利用した「サンドリサイクル」を実施中

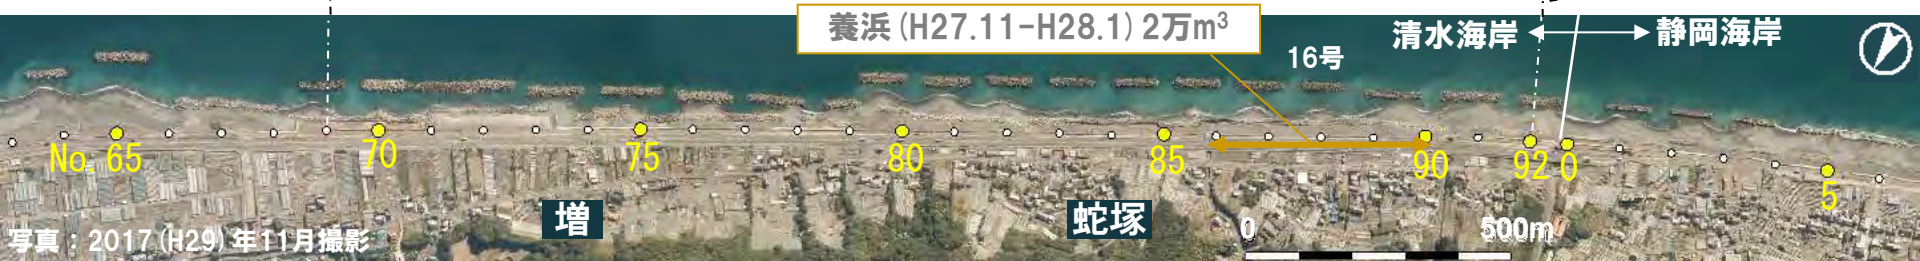
砂浜幅の変化【2014 (H26) 年11月～2017 (H29) 年11月】

- H27に実施したサンドボディ促進養浜箇所の測線No. 88（清水16号離岸堤）より上手側で前進傾向
- その下手側は、8号離岸堤と9号離岸堤の段差箇所周辺の測線No. 78、No. 81～82では前進しているが、それ以外は全体的にやや後退傾向

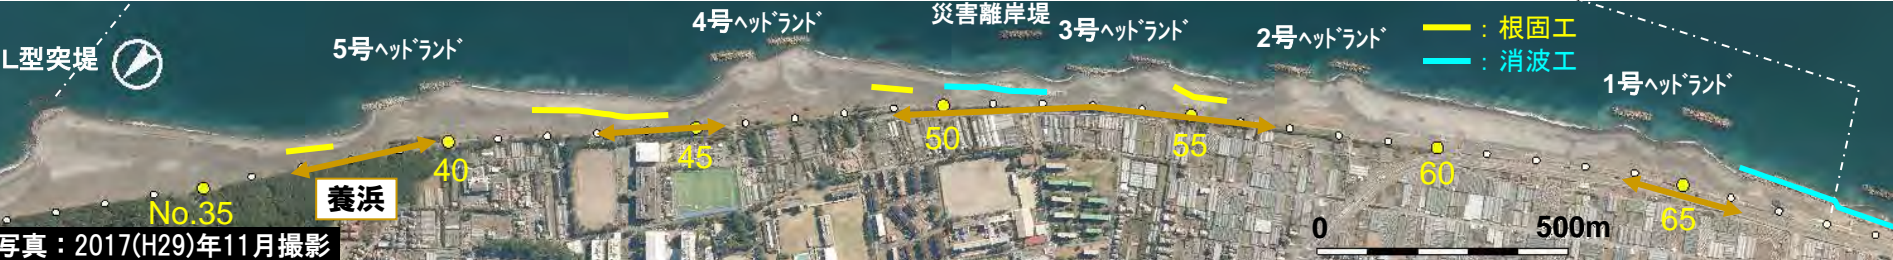
砂浜幅の変化【2014 (H26) 年11月～2017 (H29) 年11月】

- 1号ヘッドランド上手、3号・5号ヘッドランド下手は必要砂浜幅60mを確保できていない
- 1号ヘッドランド背後、3号周辺、4号・5号ヘッドランド下手で、養浜の効果もあり浜幅が広がっている

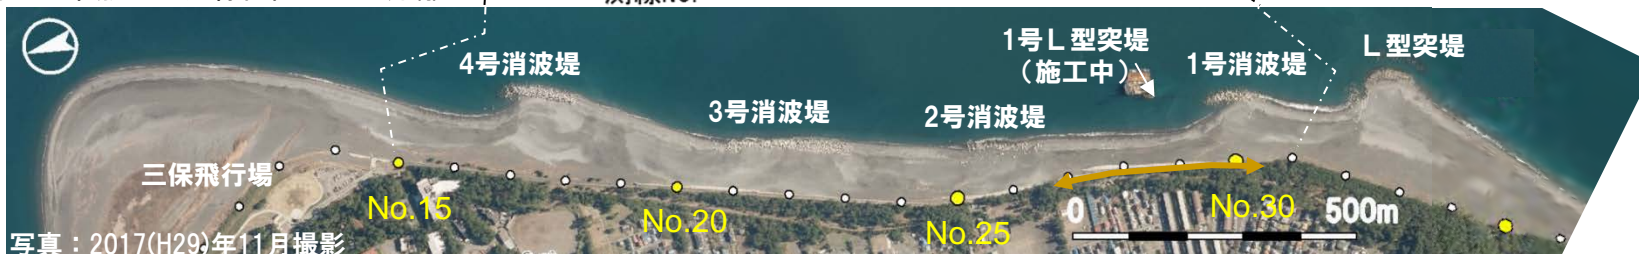
砂浜幅の変化【2014 (H26) 年11月～2017 (H29) 年11月】

- 2号消波堤周辺で汀線後退、最近後退傾向であった4号消波堤下手直近の汀線は維持
- L型突堤～4号消波堤区間のその他の範囲は汀線がやや前進

※測量基準点から汀線位置までの距離

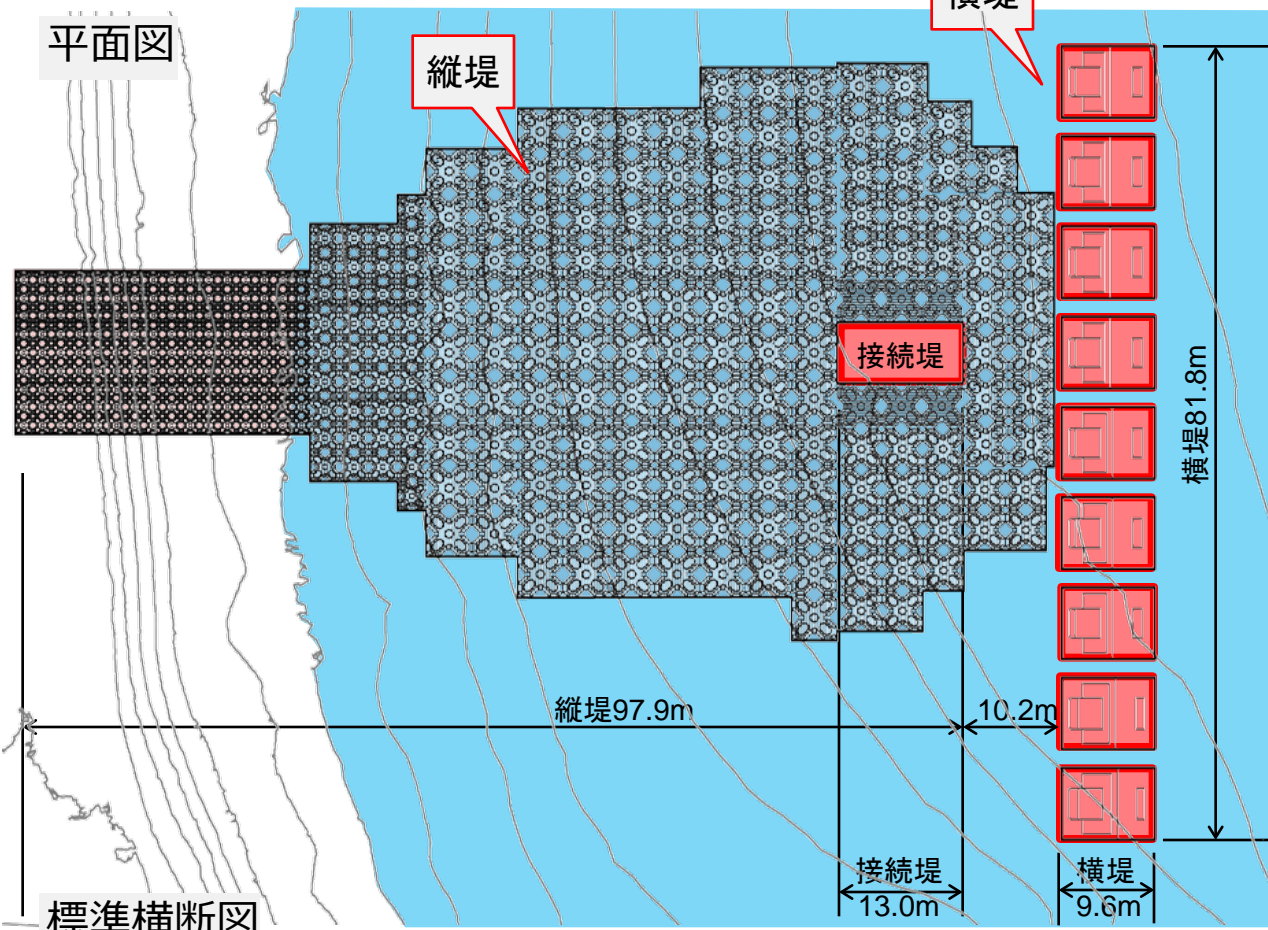
平面図

1号L型突堤
横堤 81.8m、縦堤 97.9m、高さ T.P.+1.5m

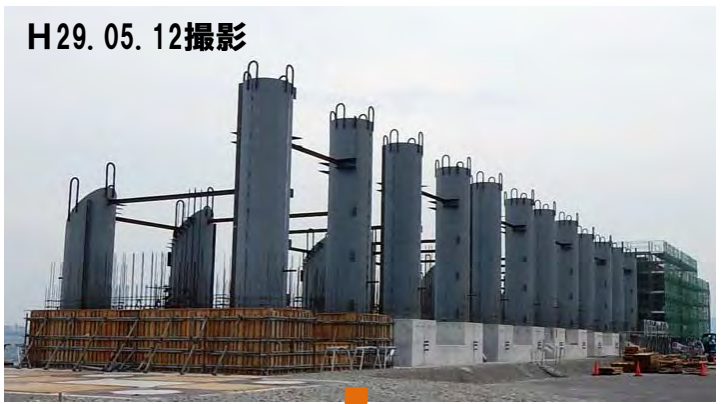
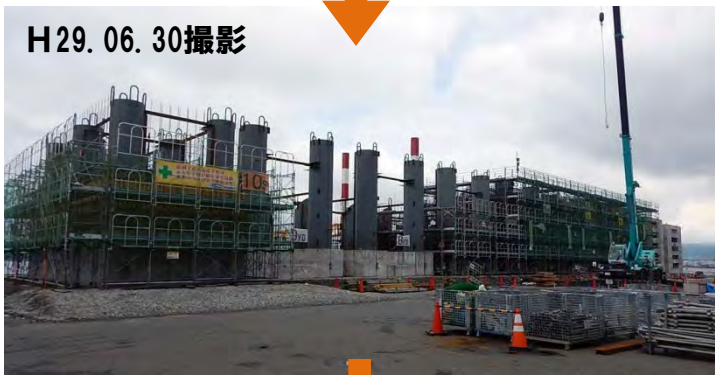
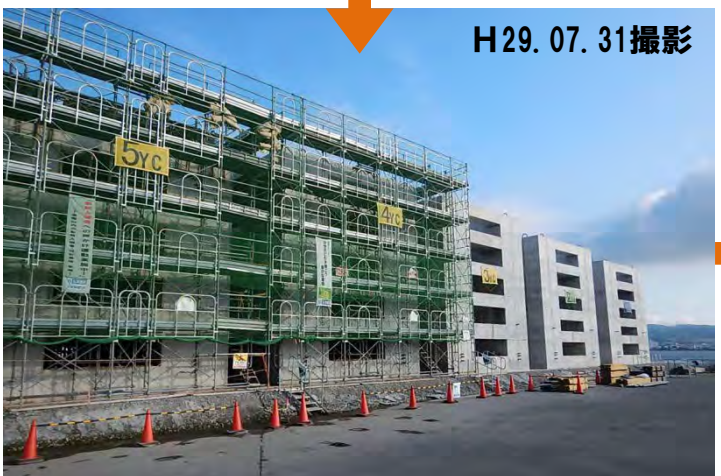
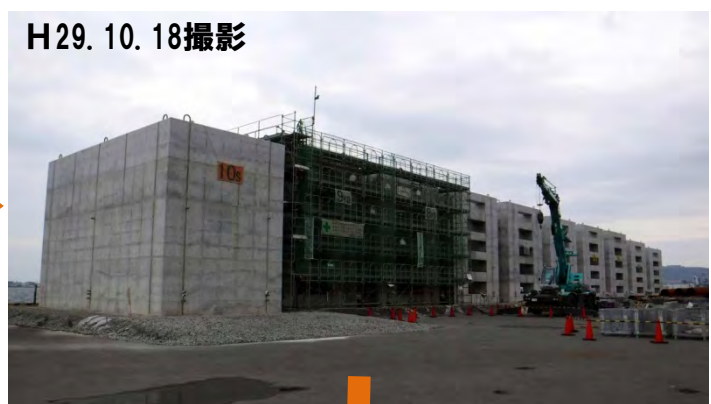
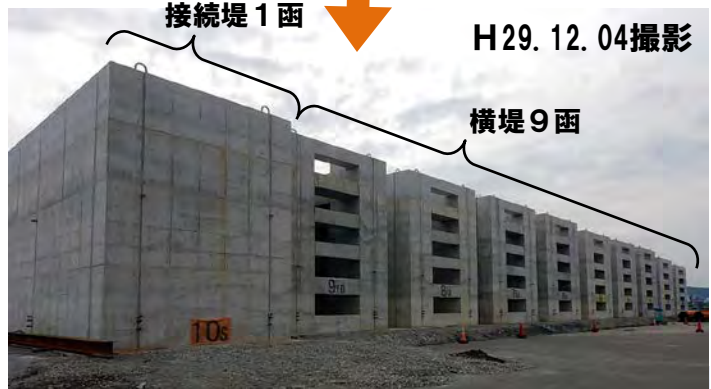
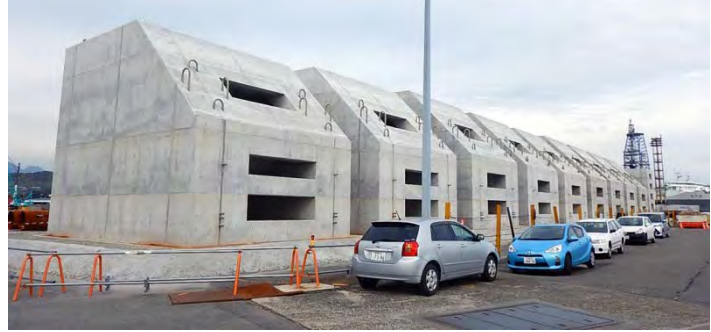
横堤9函
 高さ：7.7m~9.2m
 幅：7.4m
 重さ：580t~700t

接続堤1函
 高さ：8.0m
 幅：6.3m
 重さ：740t

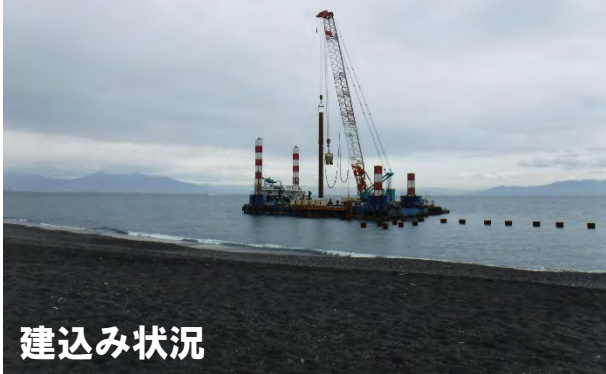
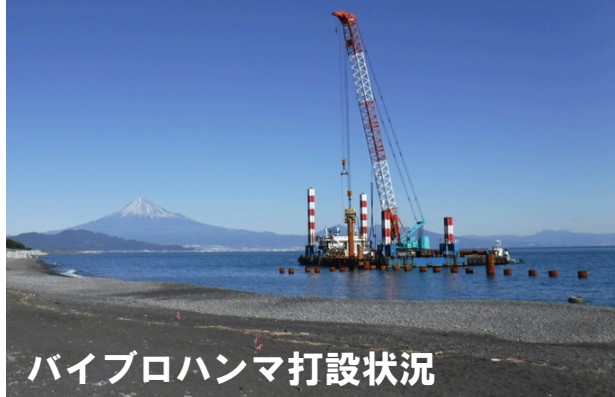
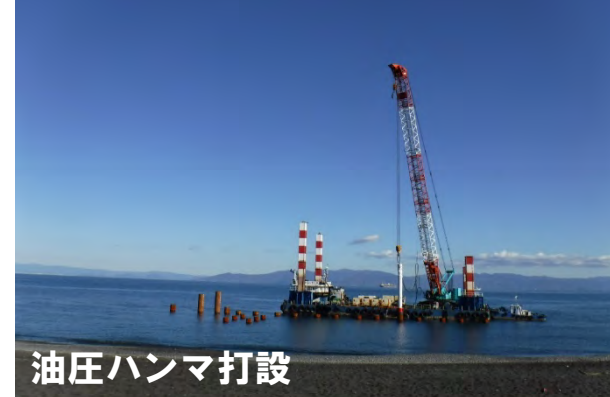
鋼管杭打設（平成29年11月3日～12月15日）

杭打船：第38御在所号

（長さ50m、幅22m、450t吊）

横堤：φ1,200mm、L=24m～46m、36本

接続堤：φ1,000mm、L=20m～31m、6本

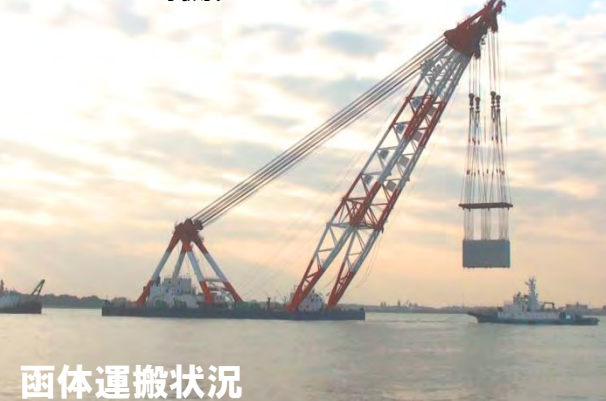
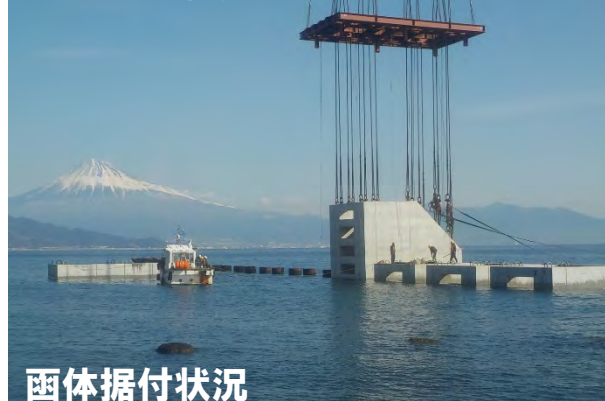
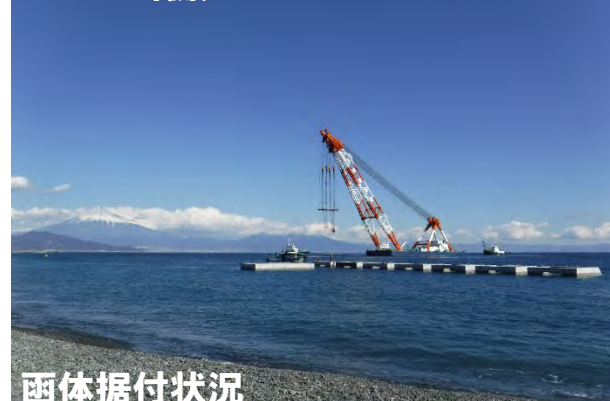
函体据付（平成30年1月20日～2月10日）

起重機船：新建隆

（長さ85m、幅36m、1,400t吊）

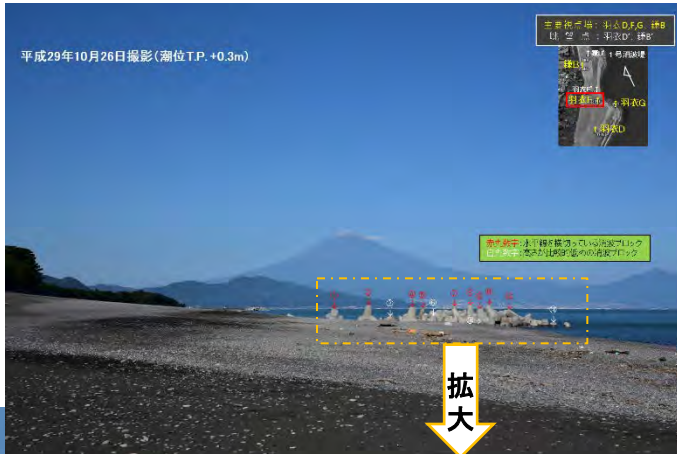
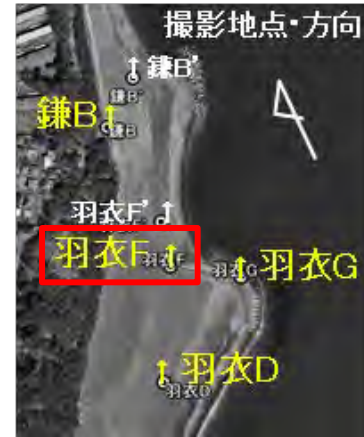
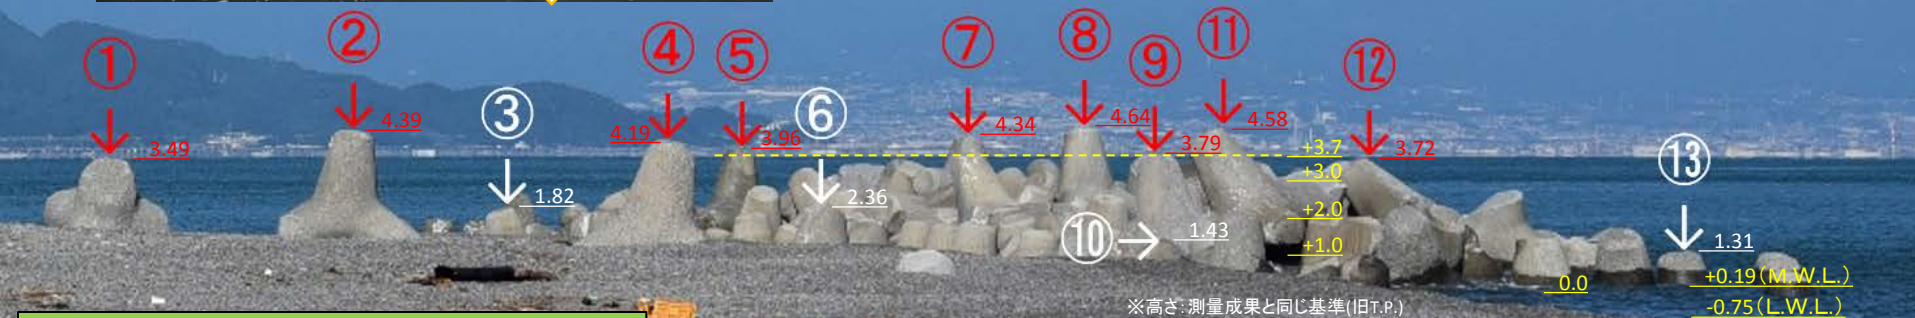
羽衣F地点から見える1号消波堤(拡大)と代表地点の高さ

- 羽衣F地点から見える1号消波堤のブロックの高さ関係を把握するために、水平線を挟んだ代表ブロック13個の高さを計測
- 水平線を横切るブロックはT.P. +3.7m程度以上の高さのため、**撤去レベルaの撤去の目標高はT.P. +3.7m程度**と設定
- なお、T.P. +3.7mの高さのブロックを撤去する場合、撤去対象のブロック1個の高さは約3.9mのためブロックの最も低い位置の高さはT.P. -0.2m程度となり、陸上と水中の施工区分潮位(T.P. -0.28m)と同程度であることから、陸上施工により撤去可能と想定できる。

赤丸数字: 水平線を横切っている消波ブロック
白丸数字: 高さが比較的低めの消波ブロック

※高さ: 測量成果と同じ基準(旧T.P.)
 (潮位等の高さはブロック⑩の高さ関係をもとに写真上で概略設定)
