海岸領域における対策状況の報告

令和3年3月16日
静岡県交通基盤部河川砂防局

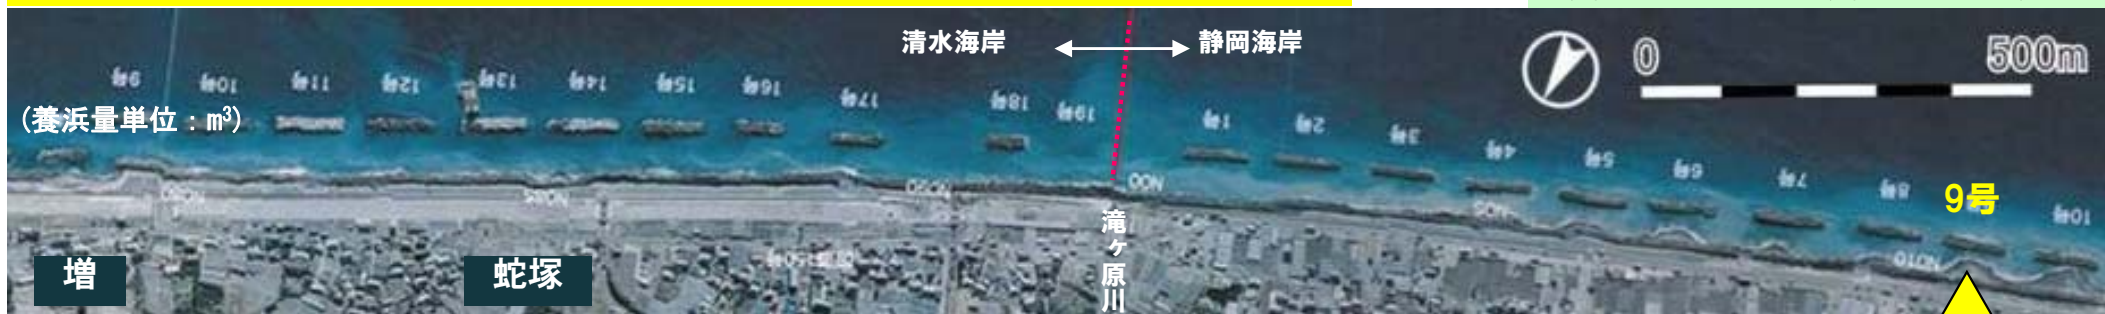
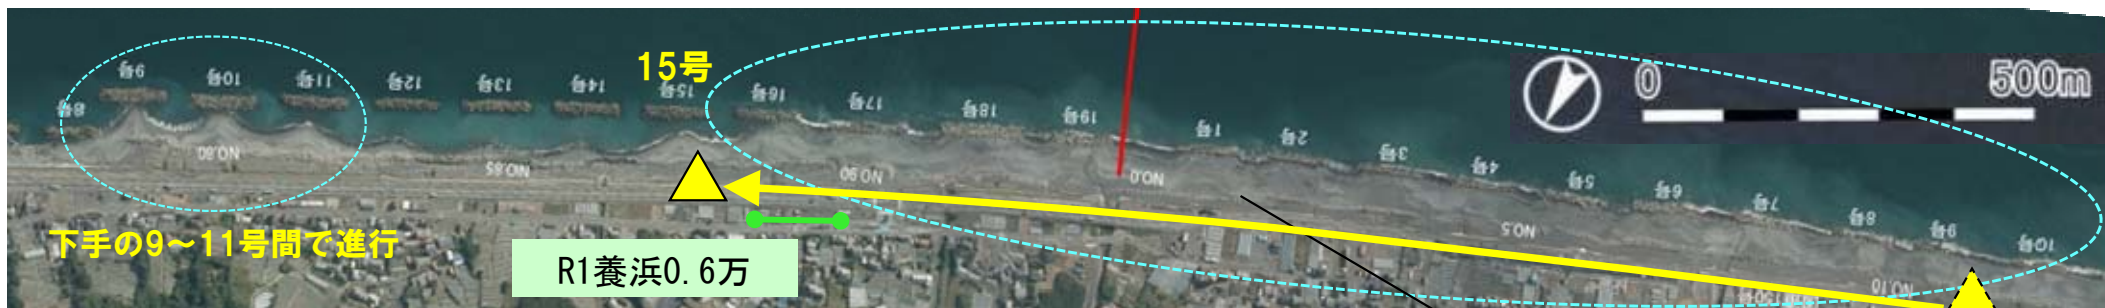
安倍川からの供給土砂による砂浜の自然回復域（サンドボディ）は、2014年～2020年までに北側へ1.7km進み、1年あたり約100m砂浜が回復しています。
2020 (R2) 年は蛇塚地区の9～15号離岸堤背後の砂浜の回復が進んでいます。

△：サンドボディの先端位置(護岸～離岸堤間の半分まで砂浜が回復した位置)

養浜は実施年度と養浜量 (m³) を表記

2004 (H16) 年1月

2020 (R2) 年11月

サンドボディの進行：約1700m ÷ 16.8年 = 1年あたり約100m進行

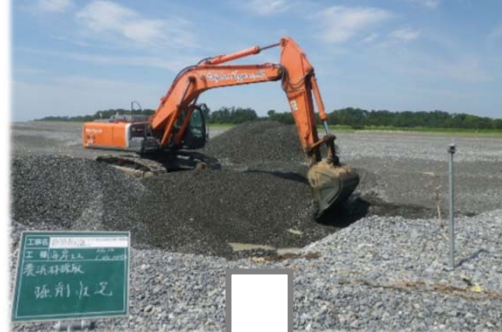
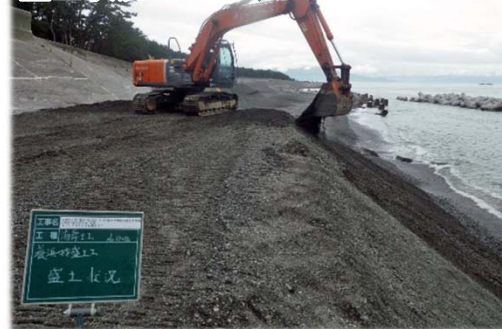
サンドリサイクル養浜 三保半島先端に堆積した土砂を運搬・投入

掘削状況

盛土状況

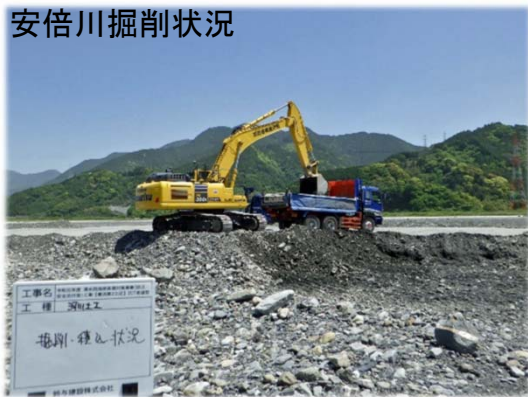
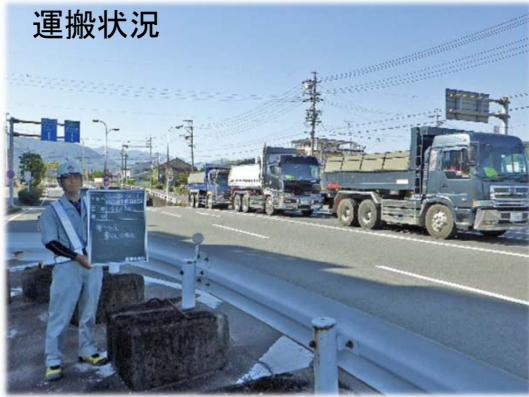
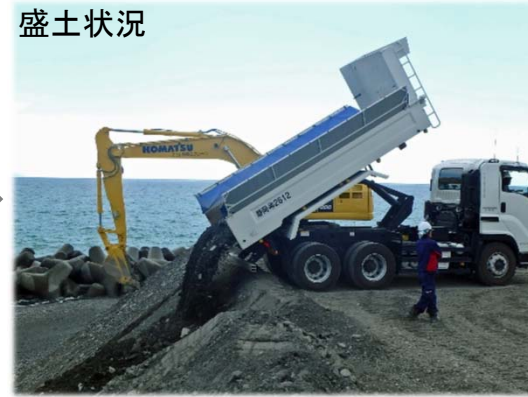
サンドバイパス養浜 安倍川河道掘削土砂を運搬・投入

安倍川掘削状況

運搬状況

盛土状況

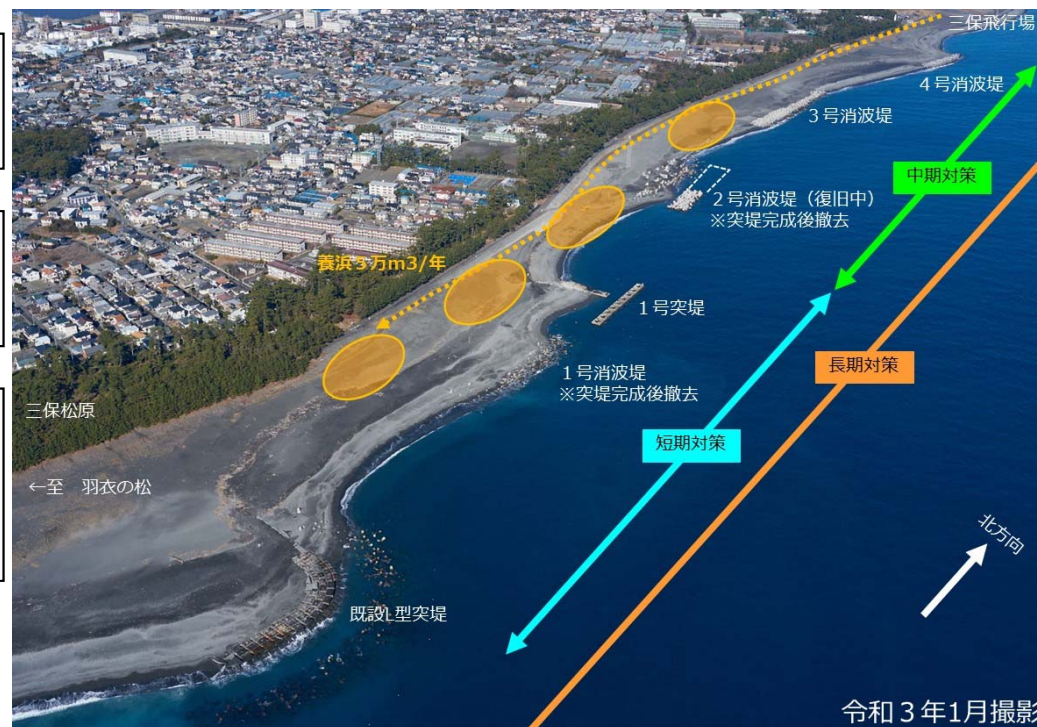
※ 2号突堤の構造・位置は検討中

三保地区の景観改善として、1号消波堤の消波ブロックを撤去（令和元年度～）
⇒令和2年度も侵食状況を踏まえて3号ヘッドランド下手の消波工の嵩上げに活用

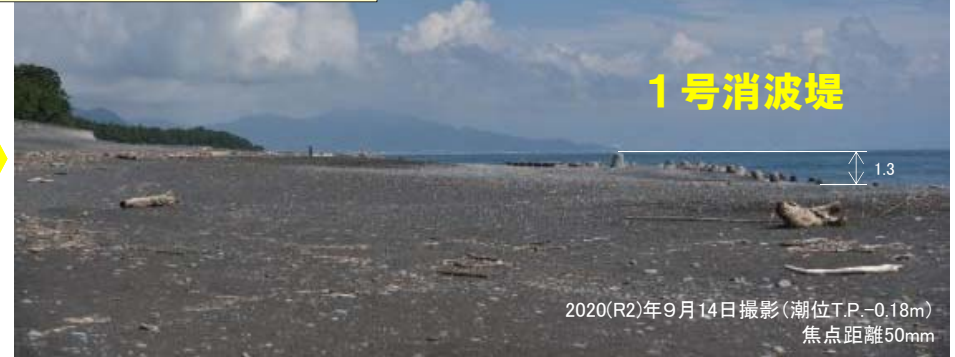
1号消波堤（ブロック撤去後）

羽衣の松前面の視点場から見て景観の阻害要因とならない(垂直見込角1度以下)高さまで撤去(T.P.+2m以上)45個のブロックを撤去

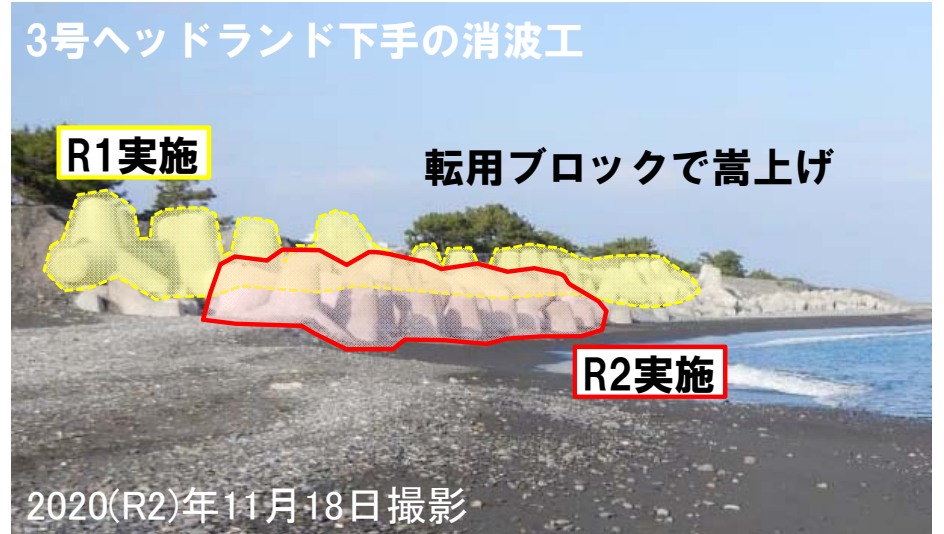
撤去した消波ブロック45個を3号ヘッドランド下手の消波工の嵩上げに転用

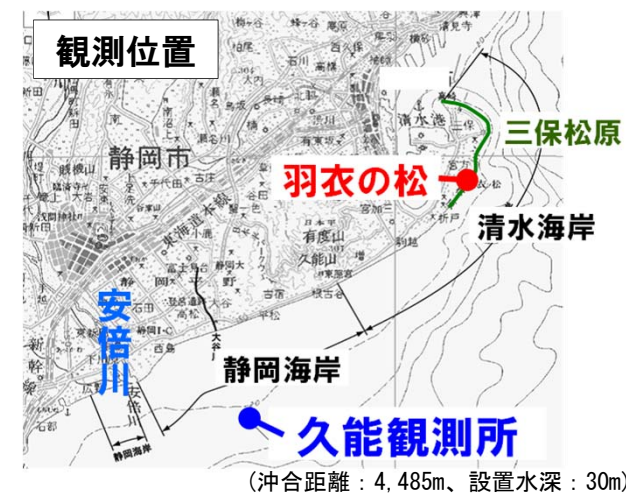
【久能観測所の波高上位10波 (2000 (H12) 年～2020 (R2) 年)】

9月7日の台風10号来襲時に久能観測所で**有義波高3.65m**、**有義波周期13.6s**を観測。1か月後の10月7日の台風14号時に**有義波高2.85m**、**有義波周期13.5s**を観測したが、**顕著な高波浪の来襲は生じていない。**

【清水海岸の計画外力 (50年確率波)】: 沖波波高 $H_o=12.0m$ 、周期 $T_o=17.0s$ (石廊崎測候所の観測データ (1976年から22年間) による)

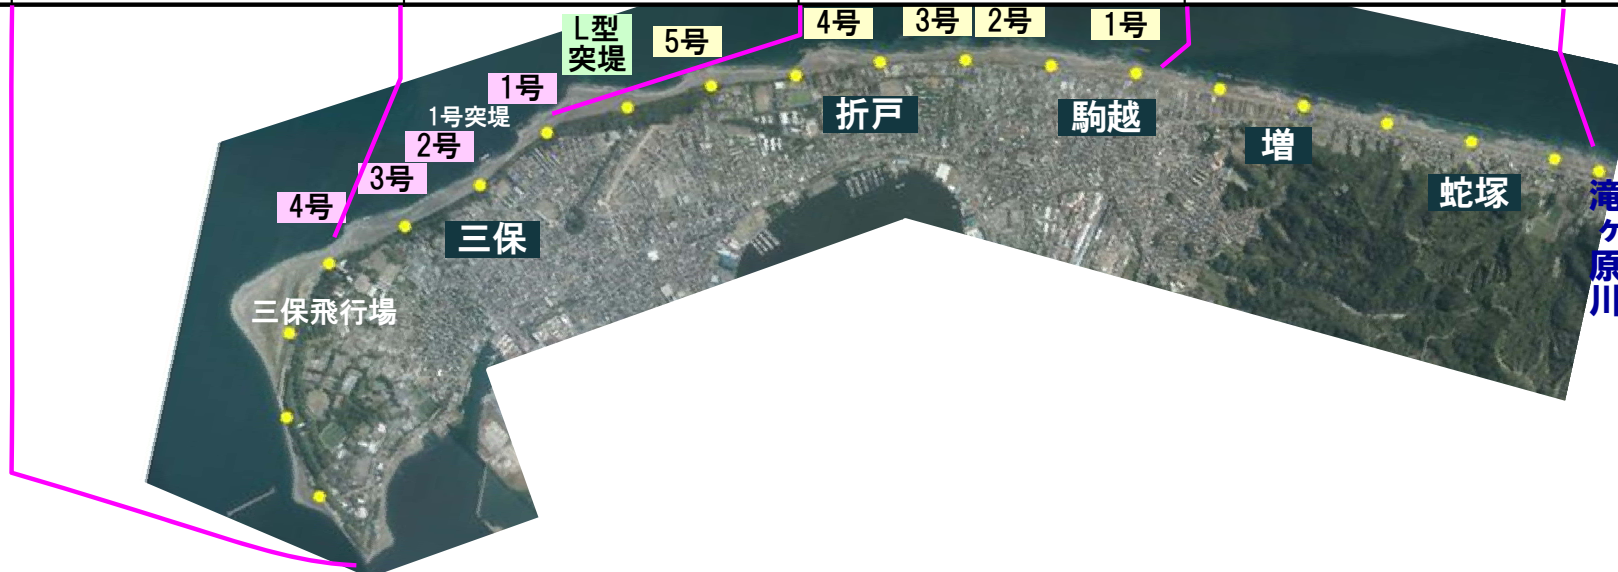
侵食対策の効果と影響を把握するため、区間毎の観点に基づきモニタリングを実施

区間	消波堤区間下手	消波堤区間	ヘッドランド区間	離岸堤区間	モニタリング手法
主な 観点	・局所的な侵食の発生など、新たな危険箇所の早期発見				③定点写真撮影(高波前後) ④波浪観測(久能)
	・養浜材採取の影響 ・養浜材採取の問題点	・危険箇所の侵食状況 ・サンドリサイクルの効果	・危険箇所の侵食状況 ・サンドバイパスの効果	・危険箇所の侵食状況 ・養浜の効果 (特に、サンドホティの進行)	①汀線・深淺測量 ②空中写真撮影(垂直)

年度		令和元年度						令和2年度											
月		10	11	12	1	2	3	4	5	6	7	8	9	10	11	12	1	2	3
養浜																			
モニタリング	①汀線・深淺測量																		
	②空中写真撮影																		
	③定点写真撮影	10/16			1/20					6/17		8/4	9/14		11/18				
	④波浪観測(久能)	→																	
台風,低気圧等※1			台風19号										台風10号	台風14号

※1: 令和元年度は波高6m以上の気象要因のみを記載し、令和2年は波高6m程度の来襲は無いため波高3m前後の台風を記載した

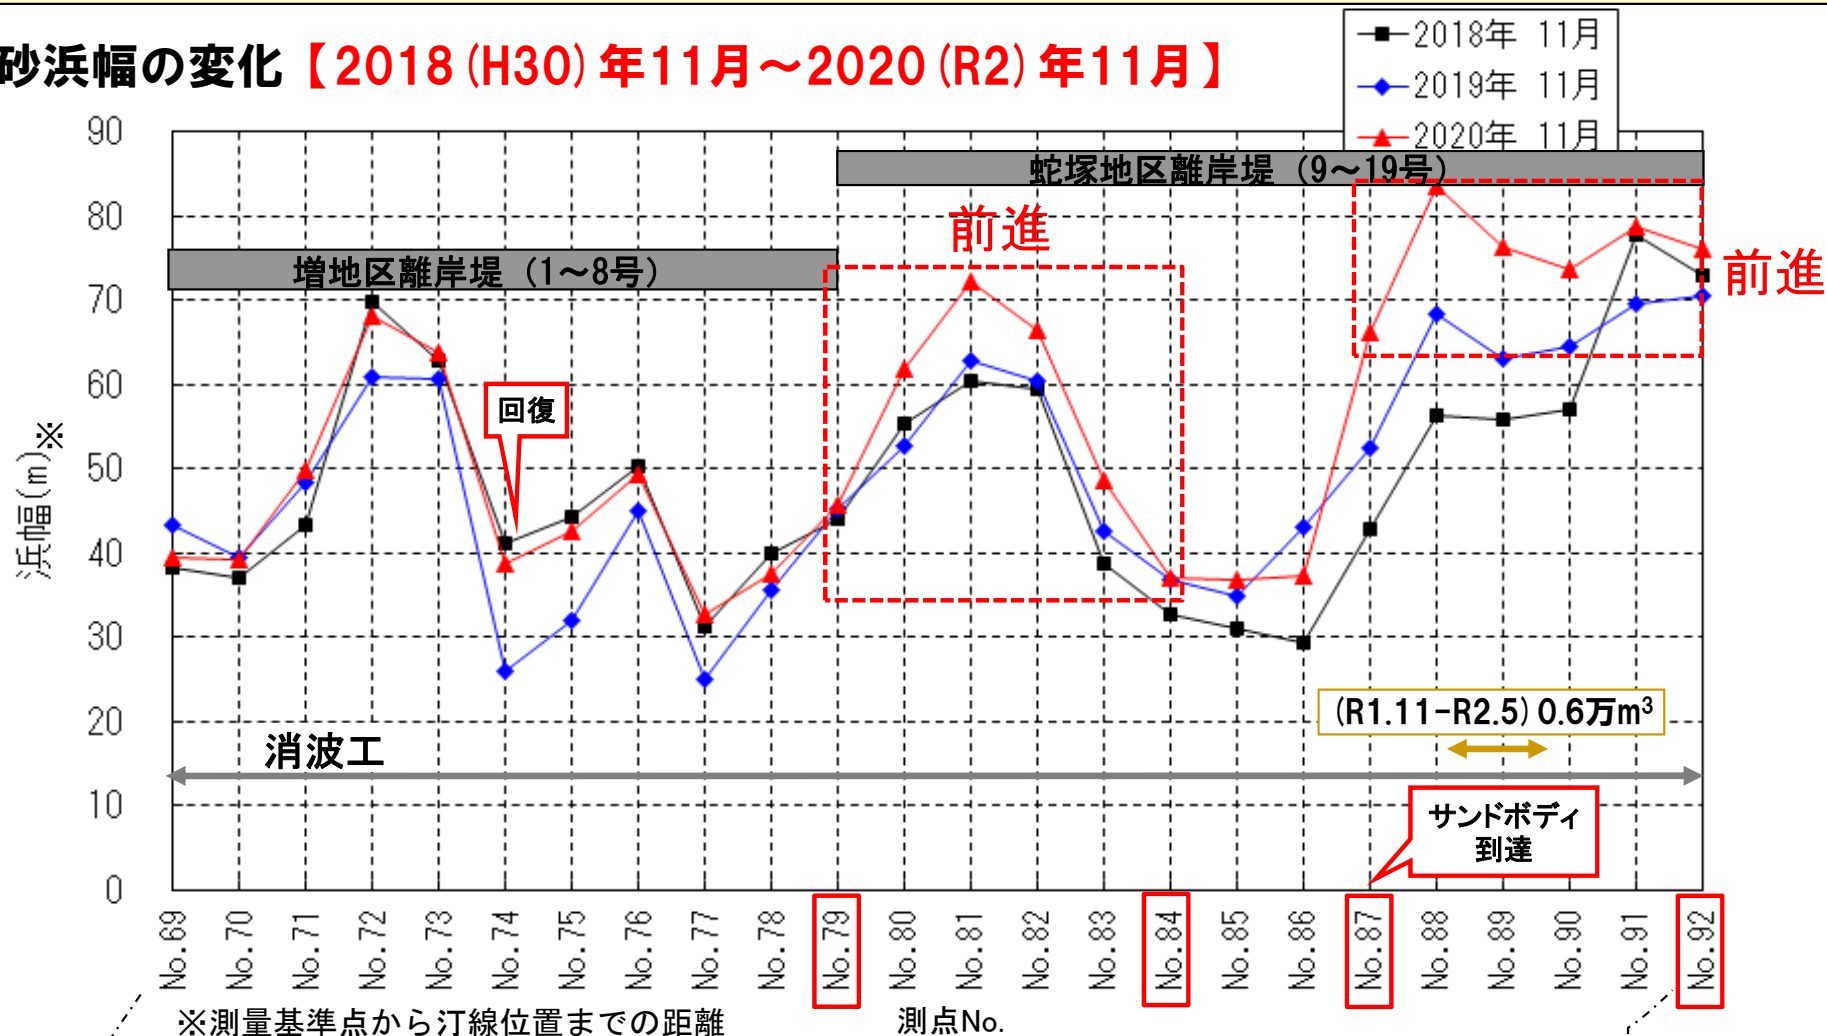
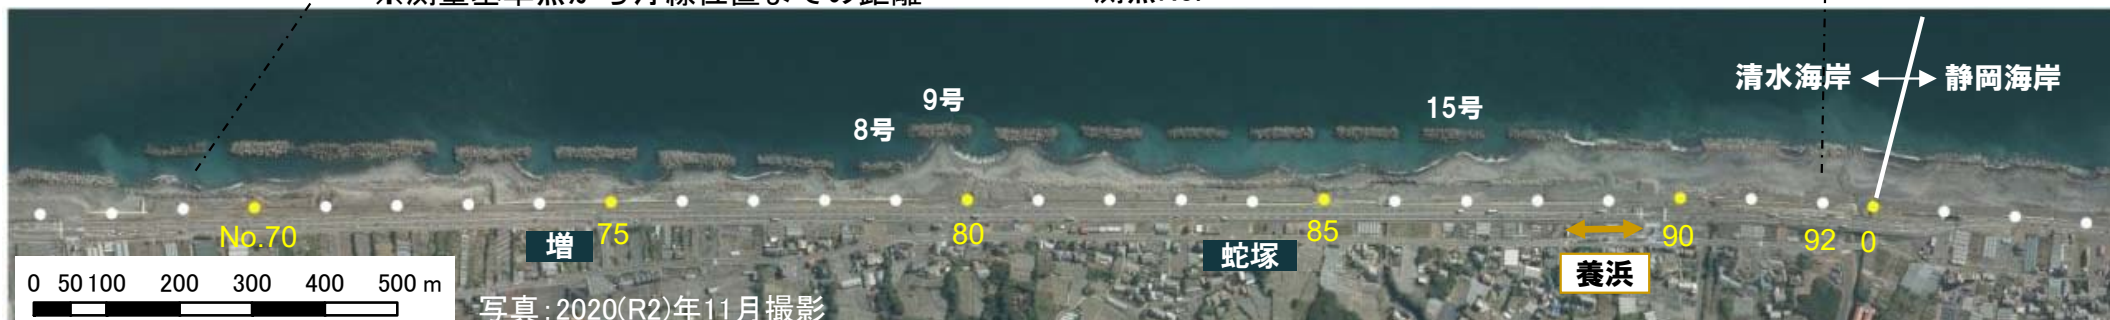
砂浜幅の変化【2018 (H30) 年11月~2020 (R2) 年11月】

- ・ 測線No.87 (蛇塚地区15号離岸堤) までサンドボディが到達し、No.87~92間と下手のNo.79~84にかけて前進
- ・ 8号~9号離岸堤の段差箇所下手側の測線No.71~77は2019年に後退し、2020年は前進

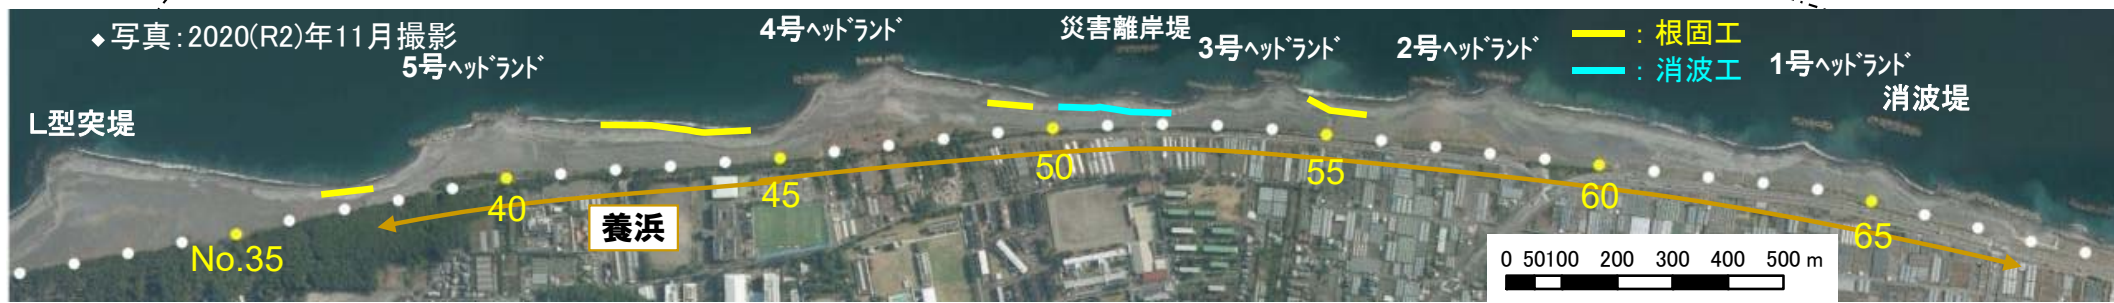
砂浜幅の変化【2018(H30)年11月～2020(R2)年11月】

- ・3号・5号ヘッドランド下手は必要砂浜幅60mを確保できていない
- ・2号～5号ヘッドランド上手は令和元年台風19号による汀線後退箇所が養浜実施により回復・前進した

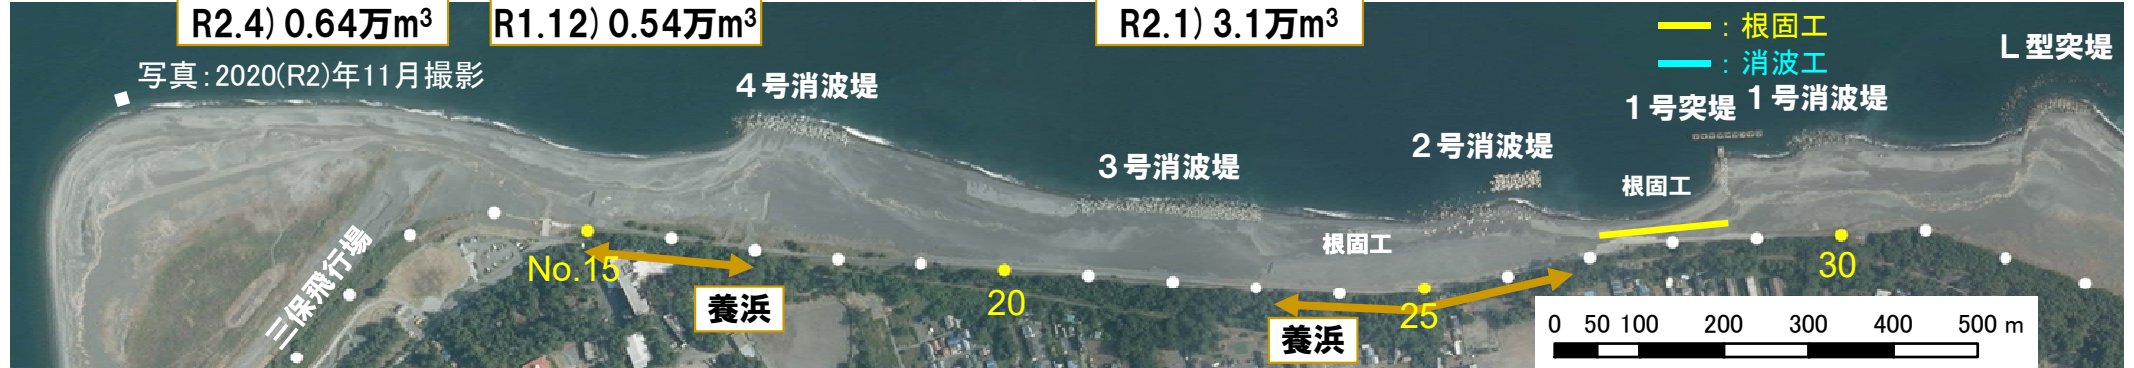
砂浜幅の変化【2018 (H30) 年11月~2020 (R2) 年11月】

- 1号突堤上手で汀線が前進
- 2号消波堤の復旧により、No.26の汀線がやや前進
- 3号~4号消波堤間でやや侵食、4号消波堤下手の汀線はやや前進

養浜 (R2.3-R2.4) 0.64万m³

養浜 (R1.11-R1.12) 0.54万m³

養浜 (R1.11-R2.1) 3.1万m³

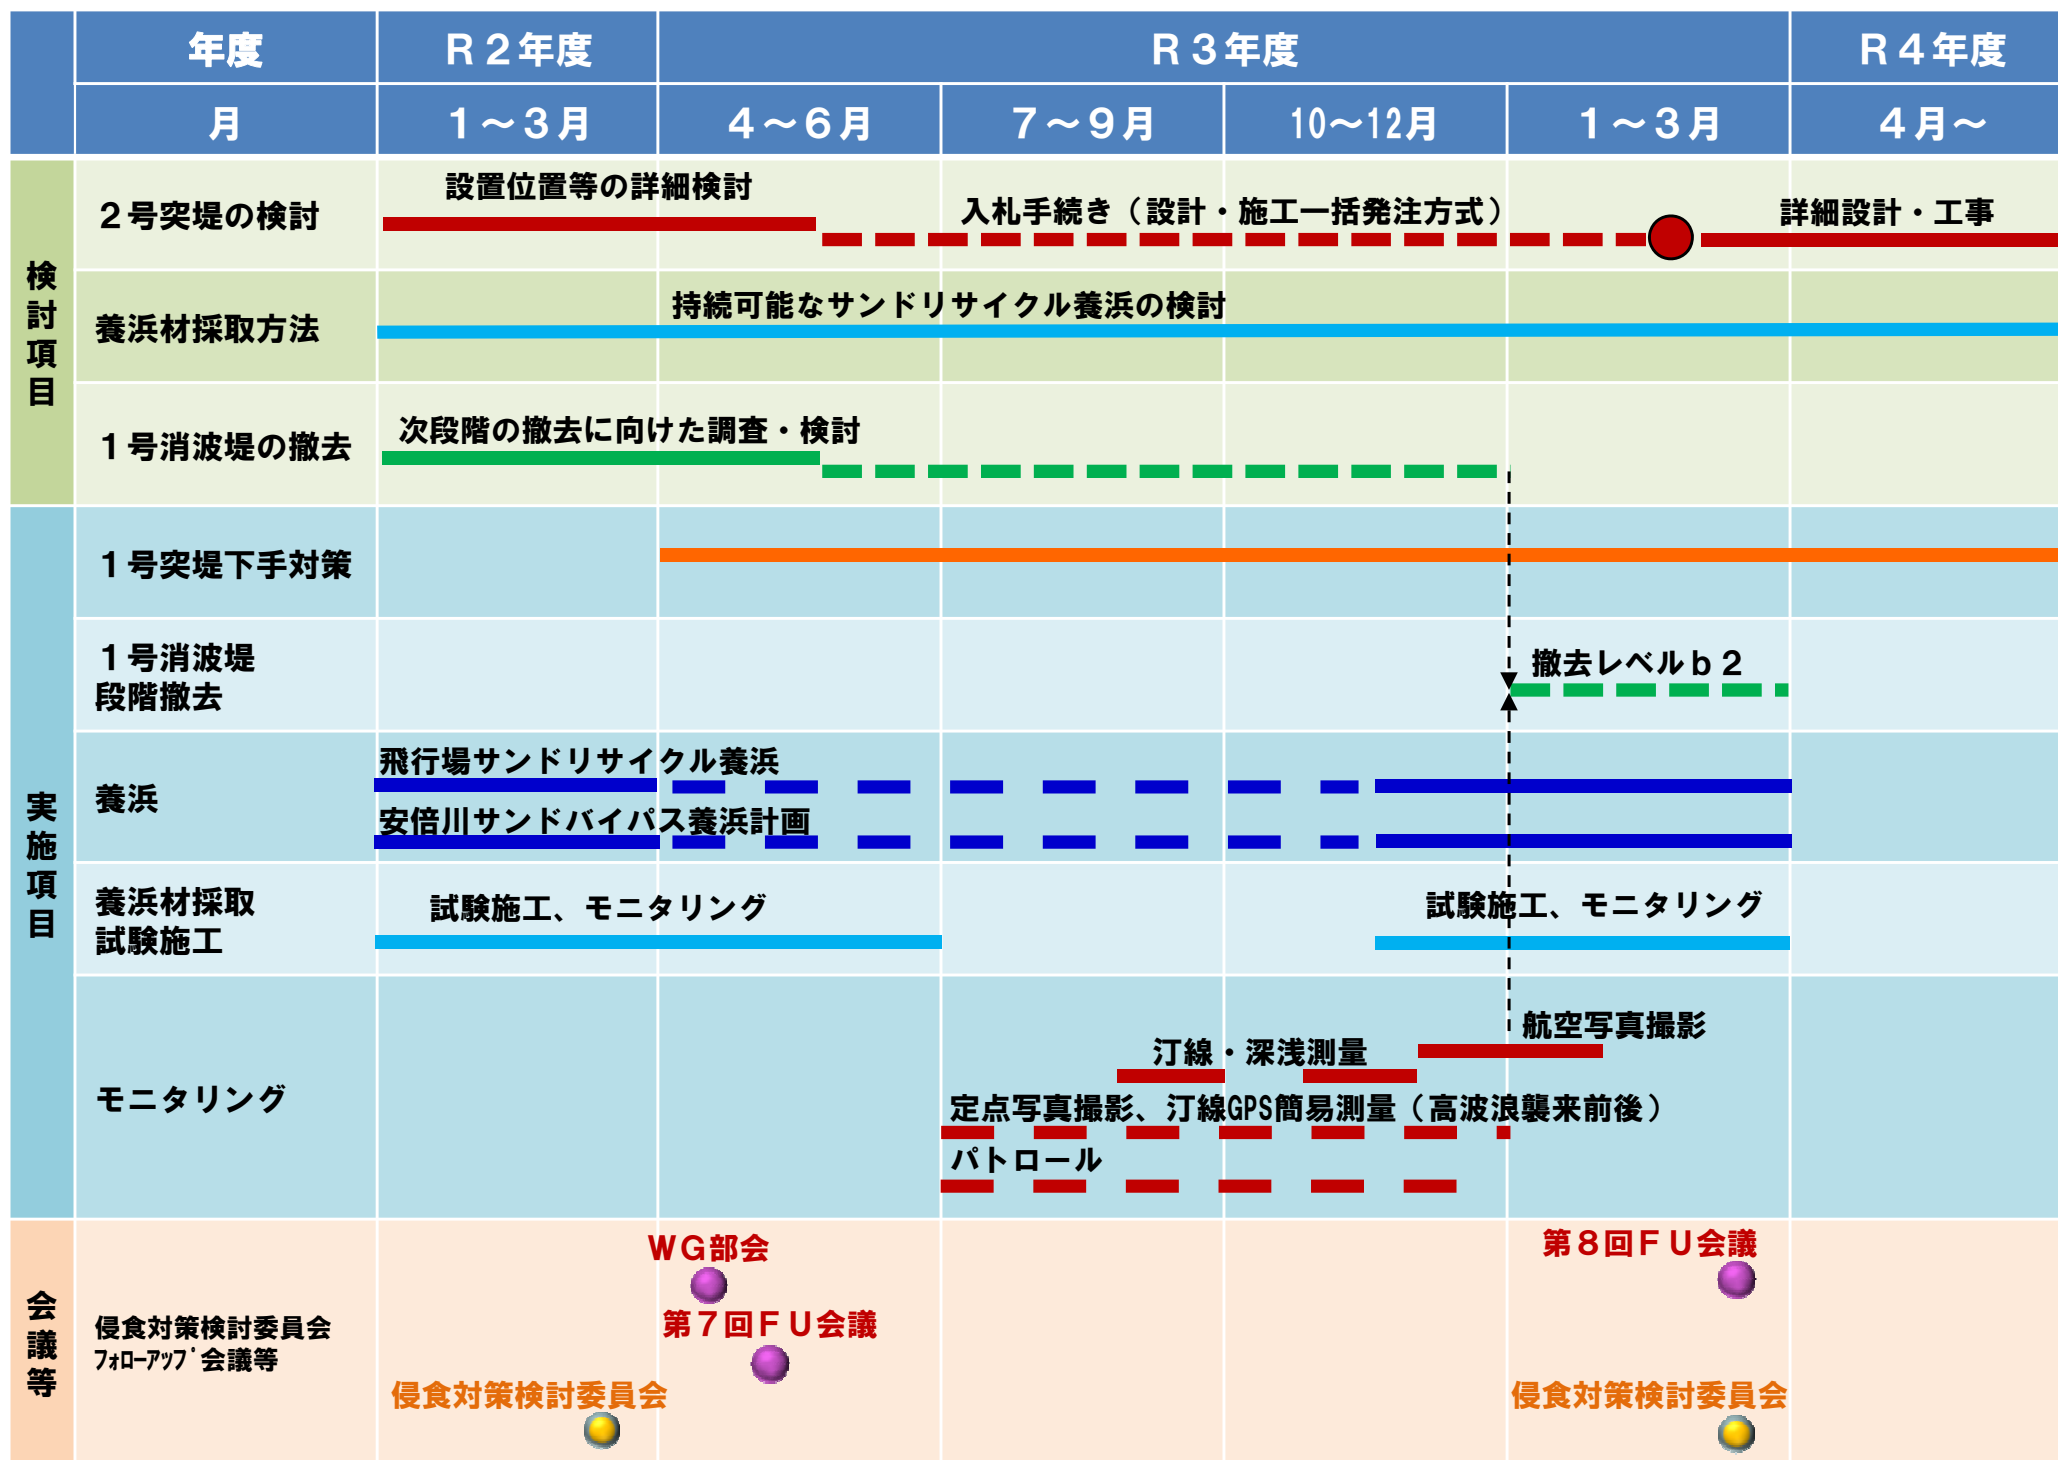
◆令和2年度の事業実施状況と令和3年度の事業予定一覧

・令和3年度は、計画のサンドバイパス養浜、サンドリサイクル養浜、1号突堤下手の対策を実施予定

消波堤区間 (三保)	ヘッドランド区間 (駒越・折戸・三保)	離岸堤区間 (増・蛇塚)
養浜	R2実施	<ul style="list-style-type: none"> ■ サンドリサイクル養浜5万m³(実施中) ■ サンドバイパス養浜3.8万m³(実施中) 	■ サンドバイパス養浜13.7万m³(実施中)	■ サンドバイパス養浜7.2万m³
	R3計画	■ サンドリサイクル養浜5万m³	■ サンドバイパス養浜8万m³ + αm³	
施設	R2実施	<ul style="list-style-type: none"> ■ 緩傾斜護岸の復旧 ■ 1号消波堤の消波ブロックの段階的な撤去 	<ul style="list-style-type: none"> ■ 消波工の嵩上げ(3号ヘッドランド下手) ■ 根固工の設置(3号ヘッドランド下手) 	—
	R3計画	<ul style="list-style-type: none"> ■ 1号突堤下手の対策 ⇒ ①養浜 (サンドリサイクル+必要に応じてサンドバイパス)、 ②根固工 (40tブロック)、 ③堤防背後の地盤嵩上げ (大型土のうの代替) ■ 2号突堤の検討 		—
