# フォローアップ報告

令和6年12月10日

静岡河川事務所

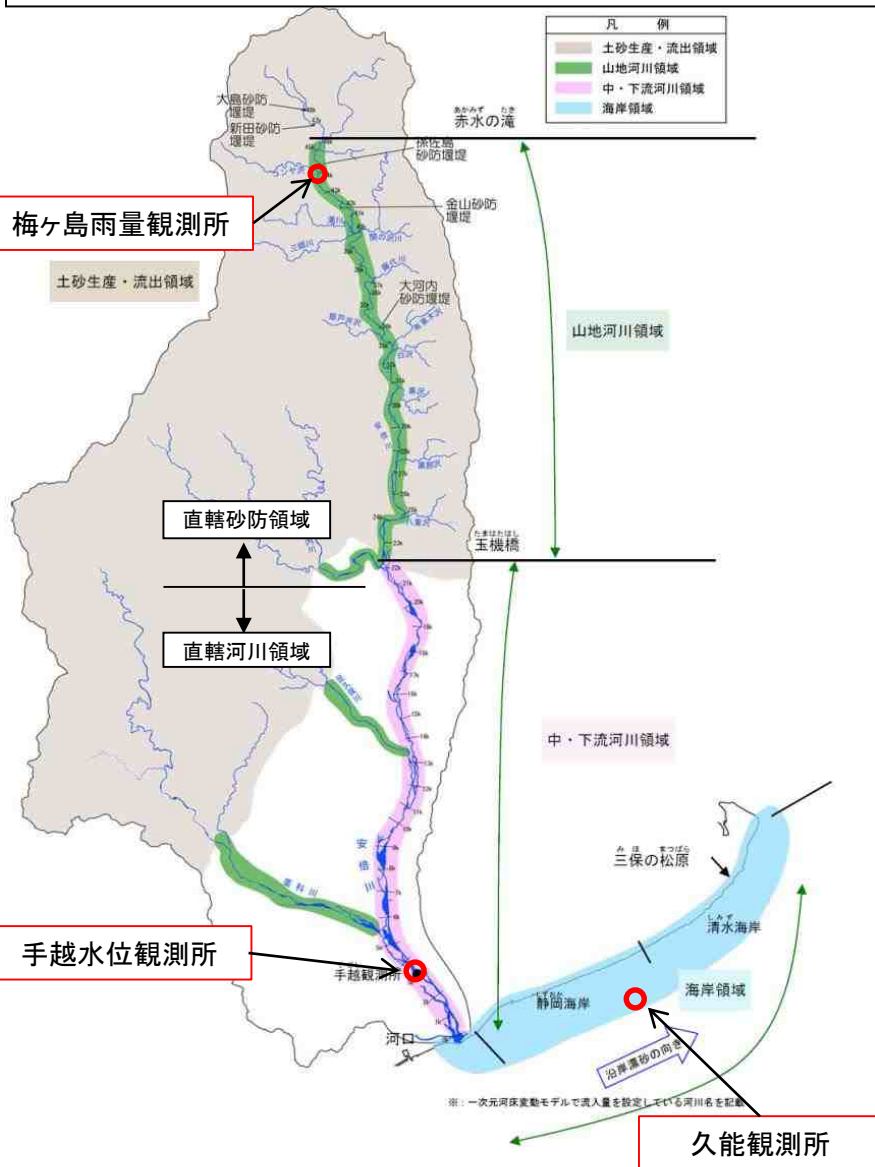
- ・ 計画策定以降に発生した日最大雨量、最大流量、最大波浪(有義波高)について、以下に示す。
- ・ 令和4年台風第15号では、上流域の梅ヶ島雨量観測所での日最大雨量は224mmであり、令和元年(657mm)と比較し小さい規模の降雨であったが、下流域の手越水位観測所では、整備計画目標規模相当(検証中)の最大流量の規模であった。

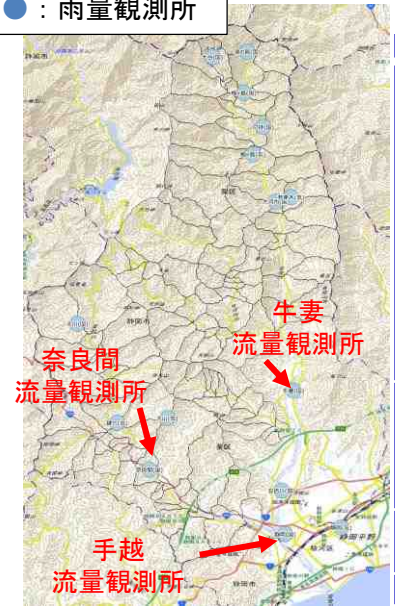
● : 雨量観測所

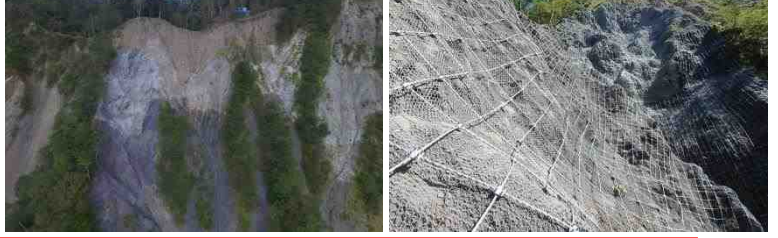
大谷山腹工を実施中  
(H28年度:1,028m<sup>2</sup>施工)、(H29年度:1,149m<sup>2</sup>施工)、  
(H30年度:2,050m<sup>2</sup>施工)、(R元年度:5,322m<sup>2</sup>施工)、  
(R2年度:1,895m<sup>2</sup>施工)、(R3年度:1,949m<sup>2</sup>施工)  
(R5年度:2,420m<sup>2</sup>施工)

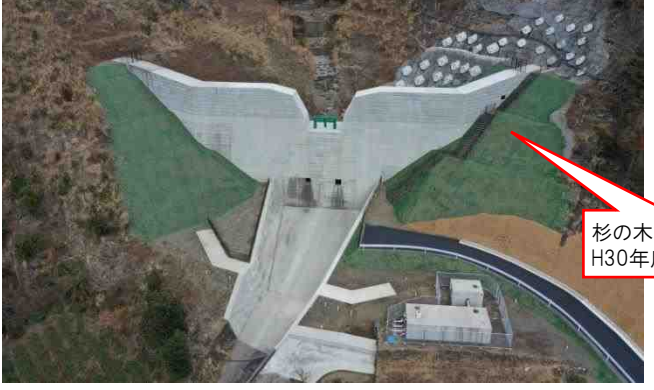
H26.8に砂防堰堤群の工事に着工  
(杉の木沢砂防堰堤、有東木西沢砂防堰堤、  
上有東木沢砂防堰堤)

杉の木沢砂防堰堤 H30年度に完成

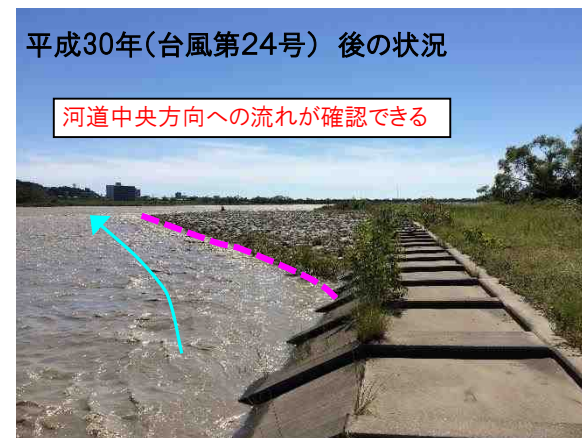
河岸防護対策(巨石付き盛土砂州)

- 急流河川の望ましい河道づくりにおいて、対策箇所のみ視点ではなく、滞筋の線形を是正し、これを維持するという河道管理を行うために、自然性の高い河岸際の砂州を活かし、洪水の主流を堤防から滑らかに離す。
- 巨石付き盛土砂州により、護岸際の主流を滑らかに中央に誘導させる。
- 巨石の先端が洗掘されたとしても、洗掘された箇所に巨石が落ち込むことで河床を保護できる。
- コンクリート等で固めた構造でないため、みお筋が変わりやすい箇所の追従性の機能を有している。

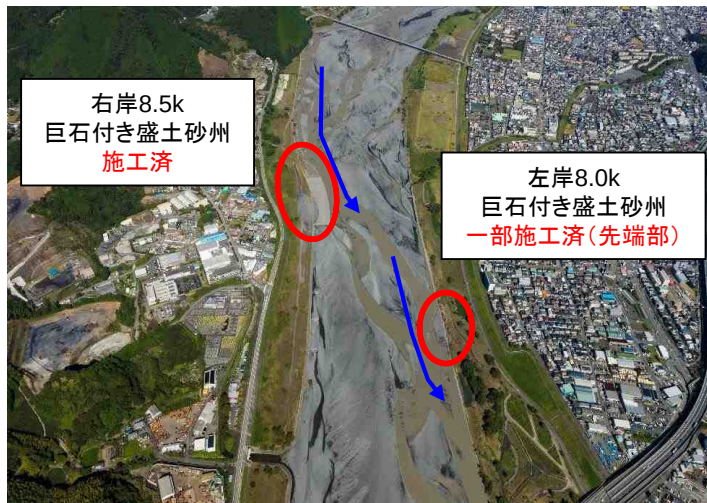
令和4年台風第15号後(R4.10.11撮影)

左岸8.0kの巨石付き盛土砂州は、先端部分のみ施工されているため、大規模洪水には、巨石付き盛土砂州を乗り越え、未施工範囲の河床が洗掘される等の影響により、対策効果が小さかったと想定される。  
→大規模洪水時に効果を発現させるためには、**背後の砂州部の本施工を完成させ、縦断的に長い範囲を施工**すれば、右岸8.5kの巨石付き盛土砂州のような効果が期待できると考える。

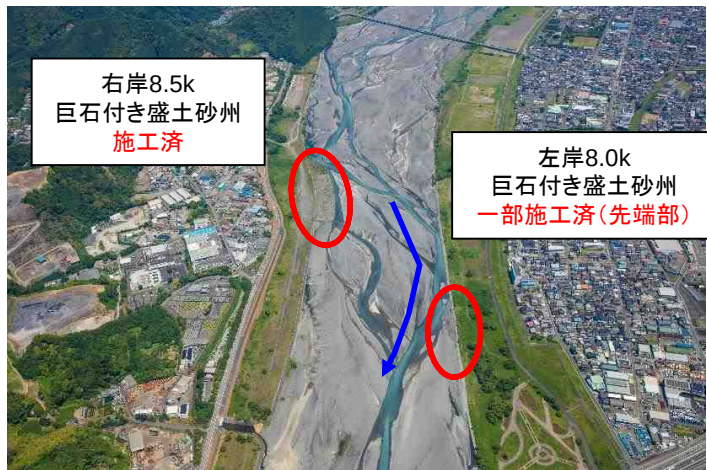
現在(R6.6.14撮影)

- ・ R6.6現在の滞筋の状況は、右岸8.5k、左岸8.0kの巨石付き盛土砂州ともに、滞筋が中央に誘導されている。  
→ **中小洪水時には、滞筋を中央に誘導させる一定の効果を確認**できている。

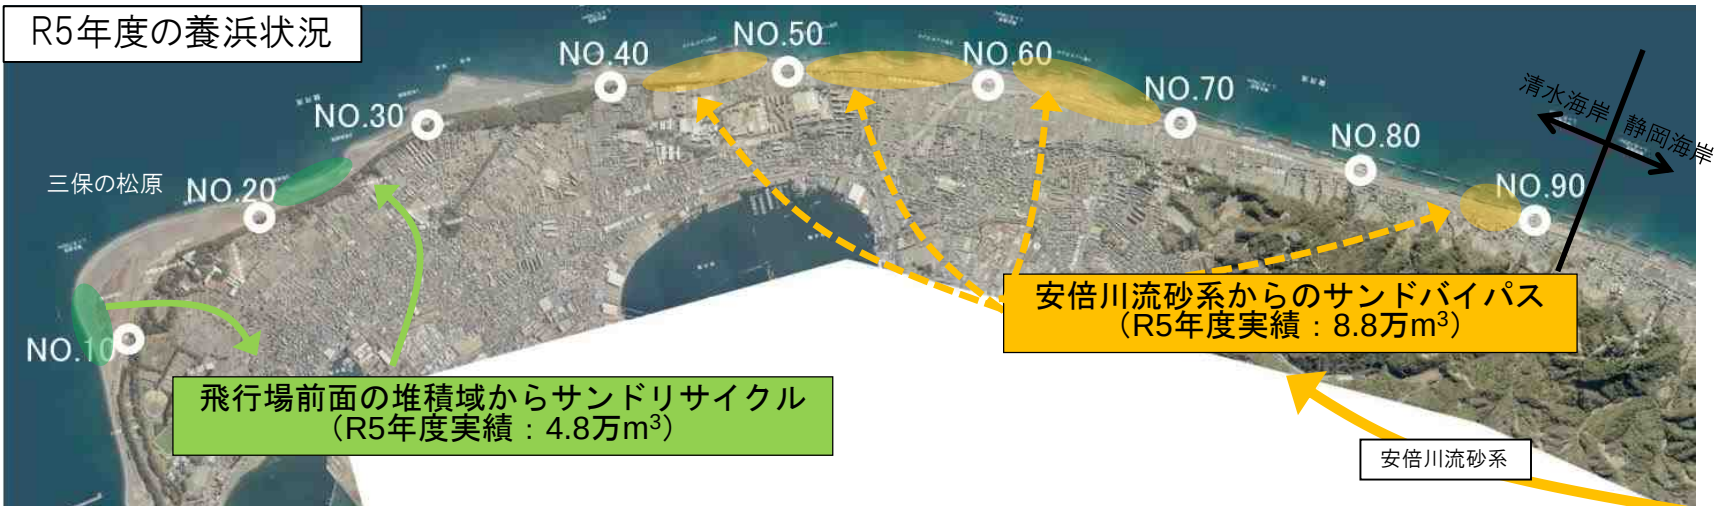
＜粒度組成＞

- 石 75mm～
- 礫 2mm～75mm
- 砂 0.075mm～2mm
- シルト 0.075mm～

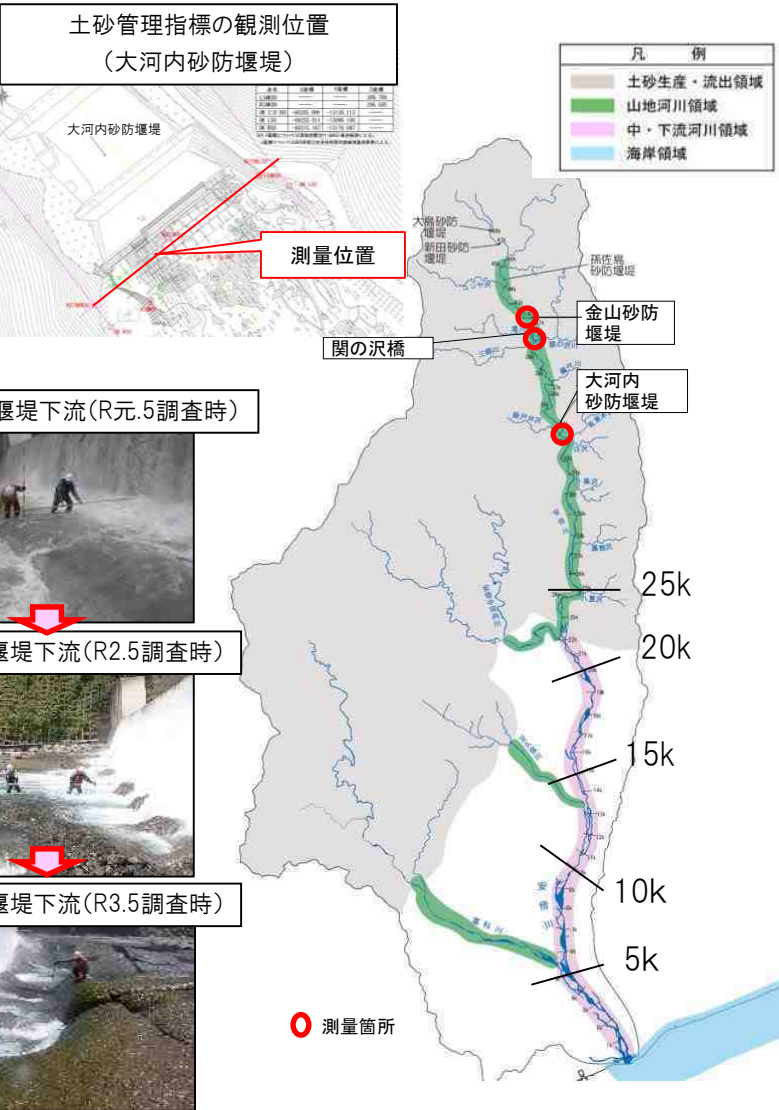
- 管理基準値「構造物の基礎高を下回らない」に対して、金山砂防堰堤ではR4.1に一時的に基礎高を下回った。
- 大河内砂防堰堤下流の河床高はR4.1以降、経年的に基礎高を下回っている状態である。
- R元年・R2年の調査結果がないため詳細は不明であるが、R元.10洪水等により、堰堤直下の根固めが洗掘されたと推察される。

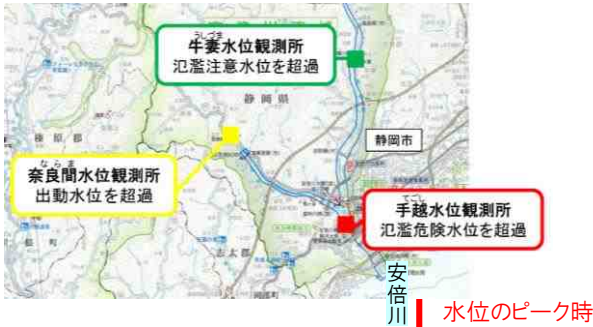
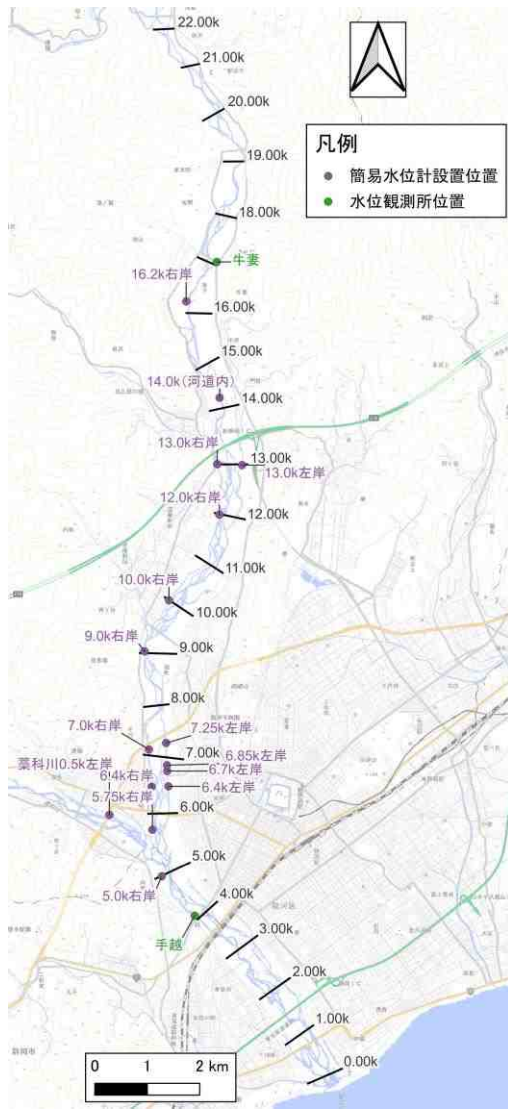
- 令和4年9月23日～24日の安倍川流域における観測所/簡易水位計の水位データを整理した。
- 牛妻水位観測所(安倍川)、奈良間水位観測所(藁科川)の水位のピーク時は概ね同じ時間帯である。
- 安倍川本川においても、縦断的にみても水位のピークの時間帯は概ね同じである。
