# 海岸領域における対策状況の報告

令和6年12月10日  
静岡県交通基盤部河川砂防局

# 1. 清水海岸の侵食対策

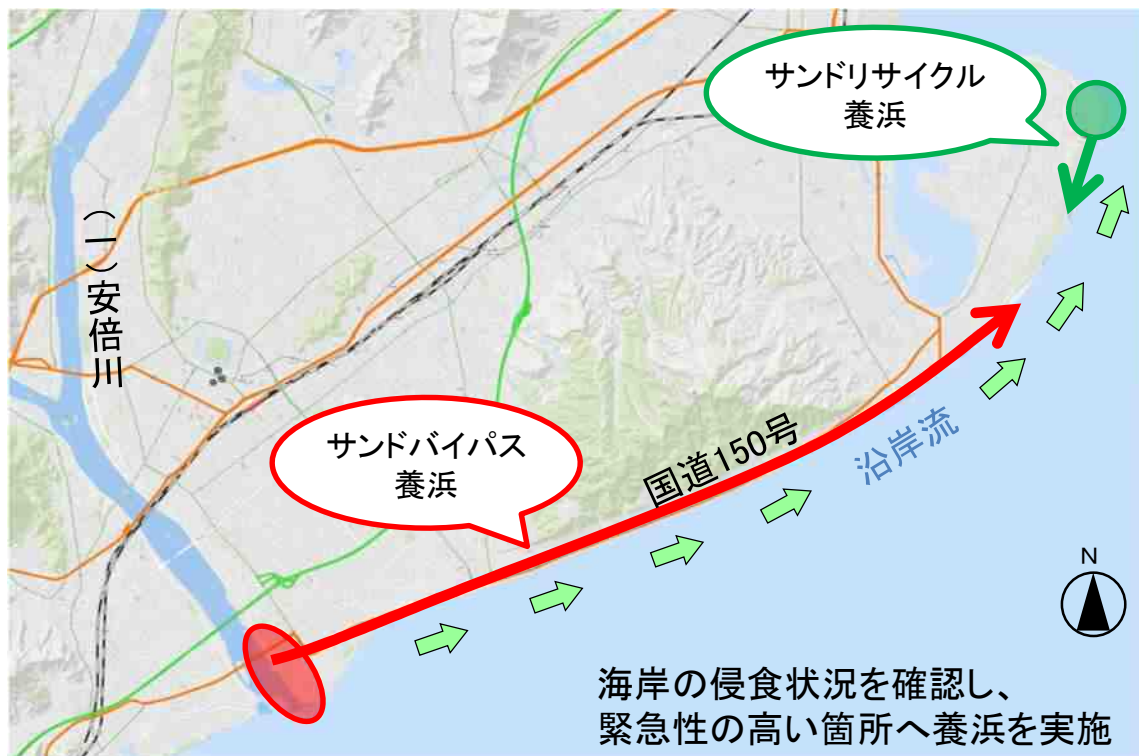
- 清水海岸では侵食対策としてサンドバイパス養浜とサンドリサイクル養浜を実施している。

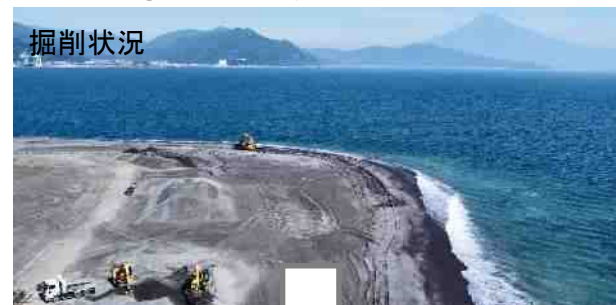
掘削状況

三保半島先端に堆積した土砂を運搬・投入

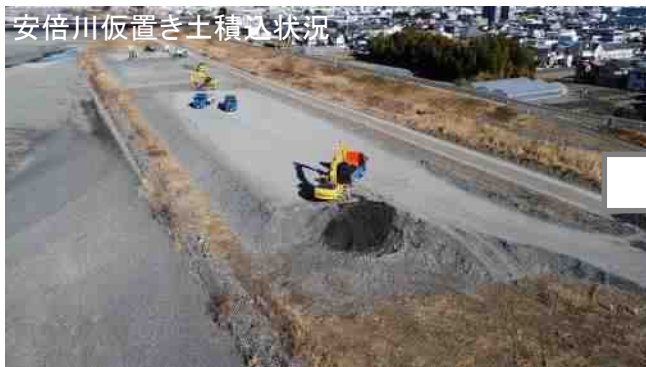
安倍川仮置き土積み状況

## サンドバイパス養浜 安倍川河道掘削土砂を運搬・投入

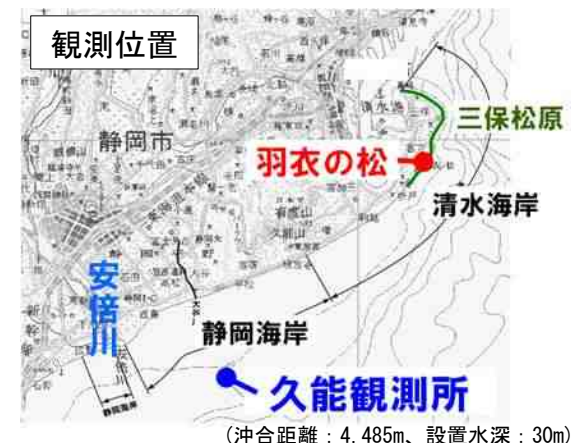
### 【久能観測所の波高上位10波(2000(H12)年～2024(R6)年11月)】

- ・ 3月29日の低気圧時に、久能観測所では有義波高4.15m、有義波周期8.5sを観測した。
- ・ 11月26日の低気圧時に、久能観測所では有義波高3.42m、有義波周期7.3sを観測した。

【清水海岸の計画外力(50年確率波)】：沖波波高 $H_o=12.0m$ 、周期 $T_o=17.0s$ （石廊崎測候所の観測データ(1976年から22年間)による）

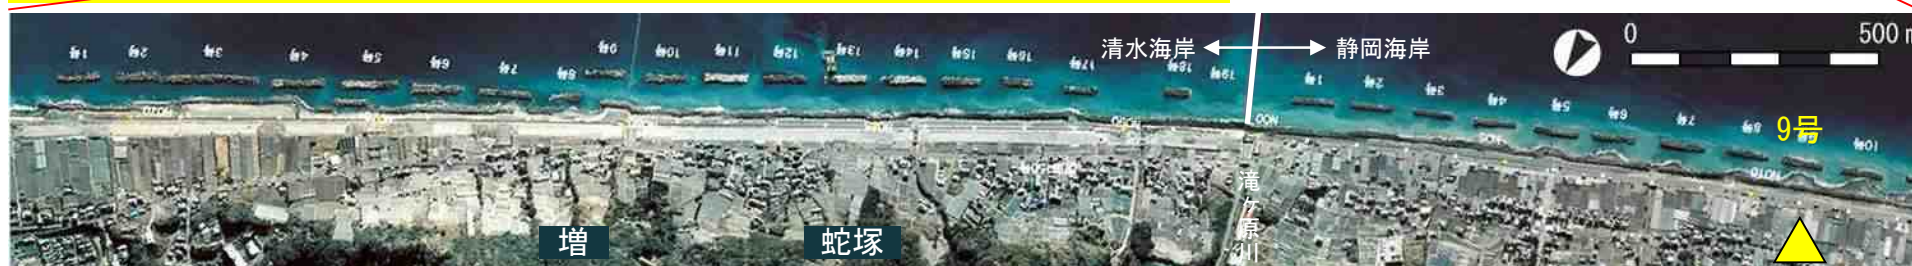
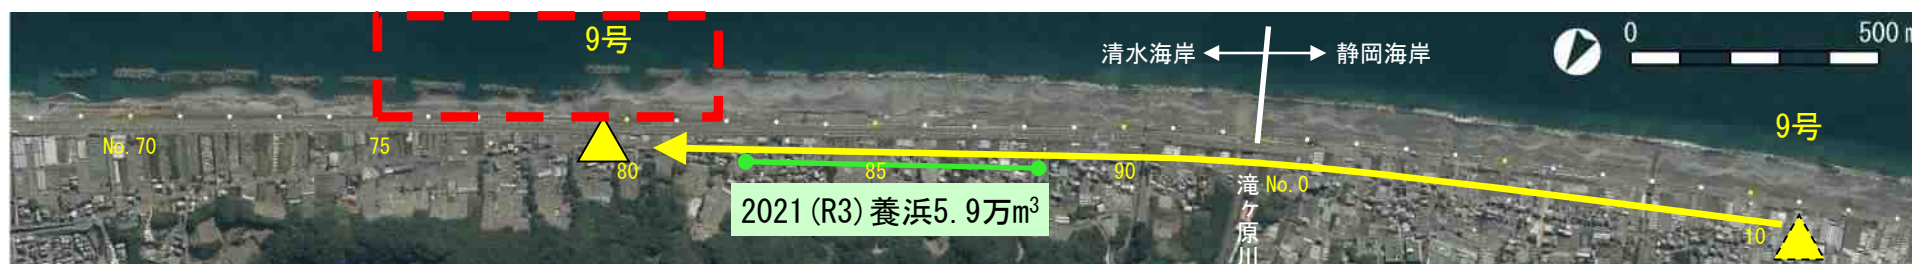
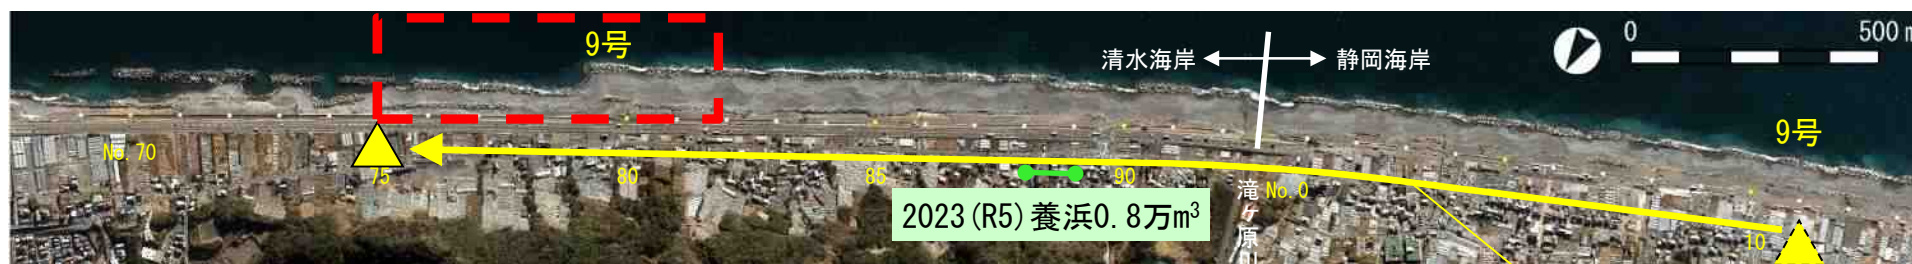
- ・ 安倍川からの供給土砂による砂浜回復域の先端位置は2004年～2023年までに三保へ向かって約**2.9km進行**している。

△：砂浜回復域の先端位置(護岸～離岸堤間の半分まで砂浜が回復した位置)

2004 (H16) 年1月

2022 (R4) 年10月

2023 (R5) 年12月

砂浜回復域の進行：約2,900m (約150m/年)

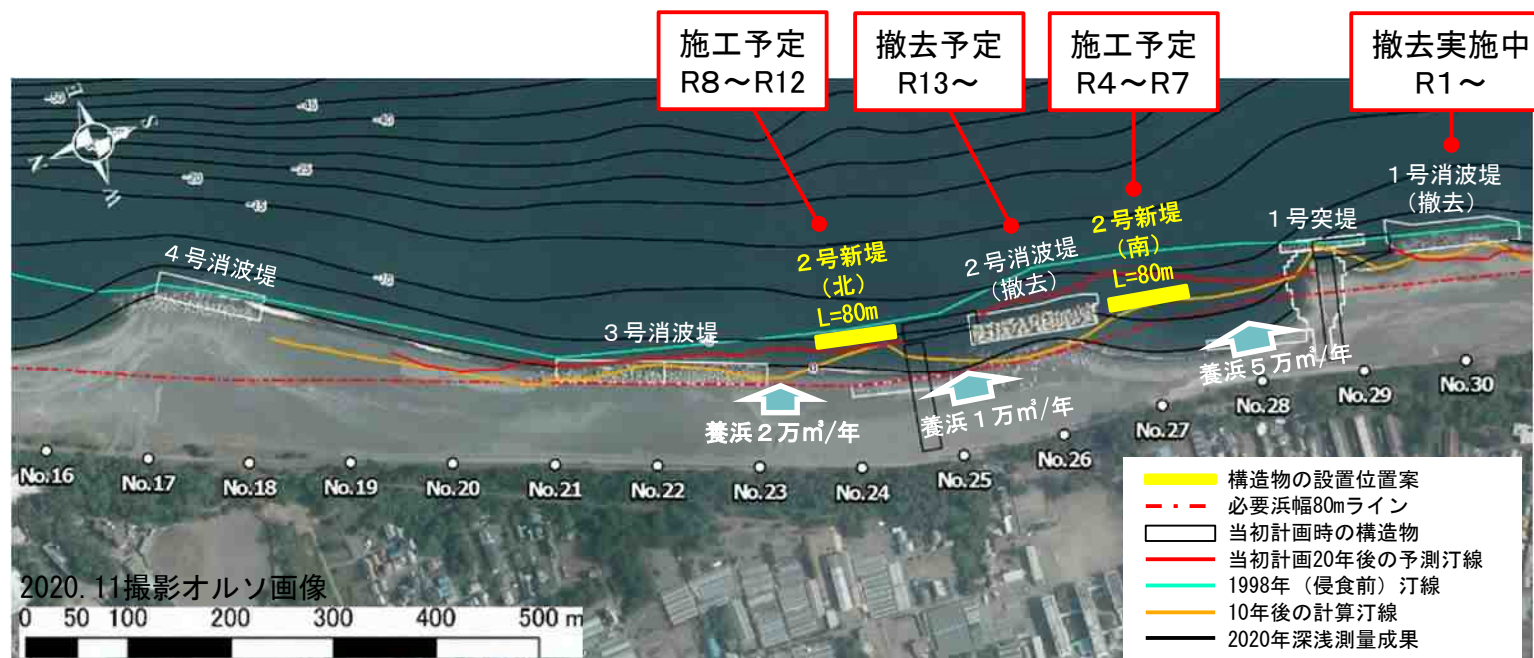
- ・ 長期対策の目標は、安倍川からの土砂供給のみで砂浜が維持されていた侵食前の姿に回復させることであり、砂浜が回復するまでの間、短期対策、中期対策を段階的に実施する。

- ・ 羽衣の松周辺から視認性が高い1号・2号消波堤の景観改善を優先的に実施

- ・ 2号消波堤から下手側の海浜変形等をモニタリングしながら対策を順次検討
- ・ 【3・4号消波堤】短期対策の効果を検証して対策内容を再検討

- ・ 安倍川などからの供給土砂のみにより砂浜が維持される、施設に頼らない海岸の実現を目指す
- ・ サンドボディの進行状況や海浜形状等を踏まえて、養浜量を順応的に見直し
