# 土砂移動に関する実態解明 に向けた課題に対する検討状況

令和6年12月10日  
静岡河川事務所

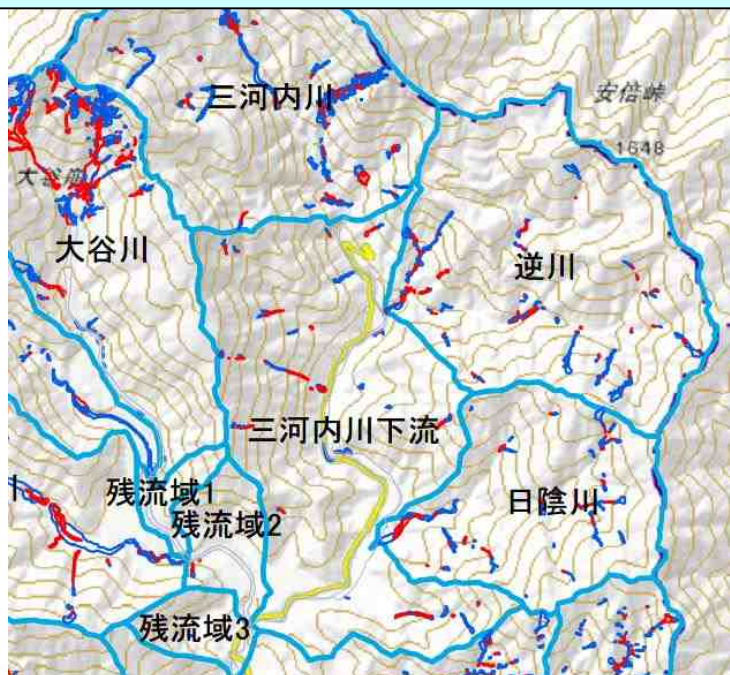
崩壊地判読結果(赤:堆積箇所、青:洗掘箇所)

- ・ 崩壊地を航空写真より判読
- ・ 崩壊地範囲のLP測量の差分より生産土砂量を算定

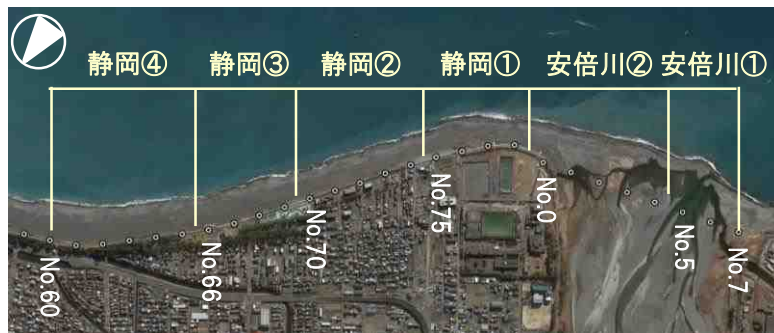
・流量・波浪・砂利採取量及びの土量変化を比較  
⇒自然・人的要因が海岸領域へ与える影響分析を実施。
