第5回安倍川総合土砂管理計画フォローアップ委員会

フォローアップ報告

令和8年1月28日

静岡河川事務所

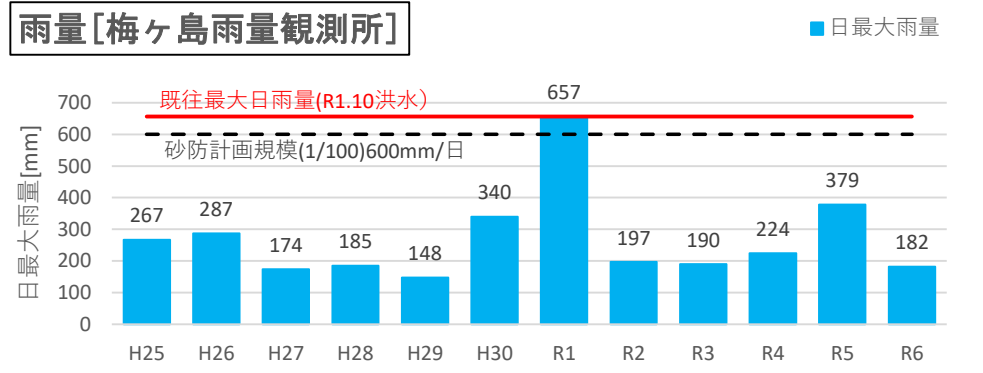
雨量[梅ヶ島雨量観測所]

- 計画策定以降に発生した日最大雨量、最大流量、最大波浪(有義波高)について、以下に示す。
- 令和4年台風第15号では、上流域の梅ヶ島雨量観測所での日最大雨量は224mmであり、令和元年(657mm)と比較し小さい規模の降雨であったが、下流域の手越水位観測所では、整備計画目標規模相当の最大流量の規模であった。

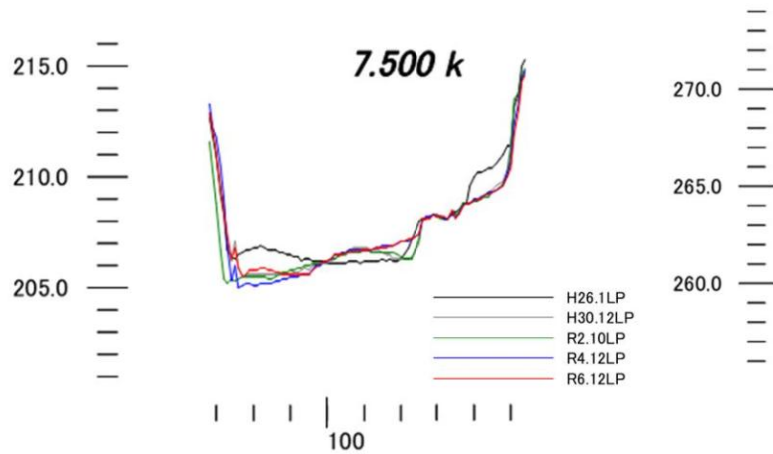
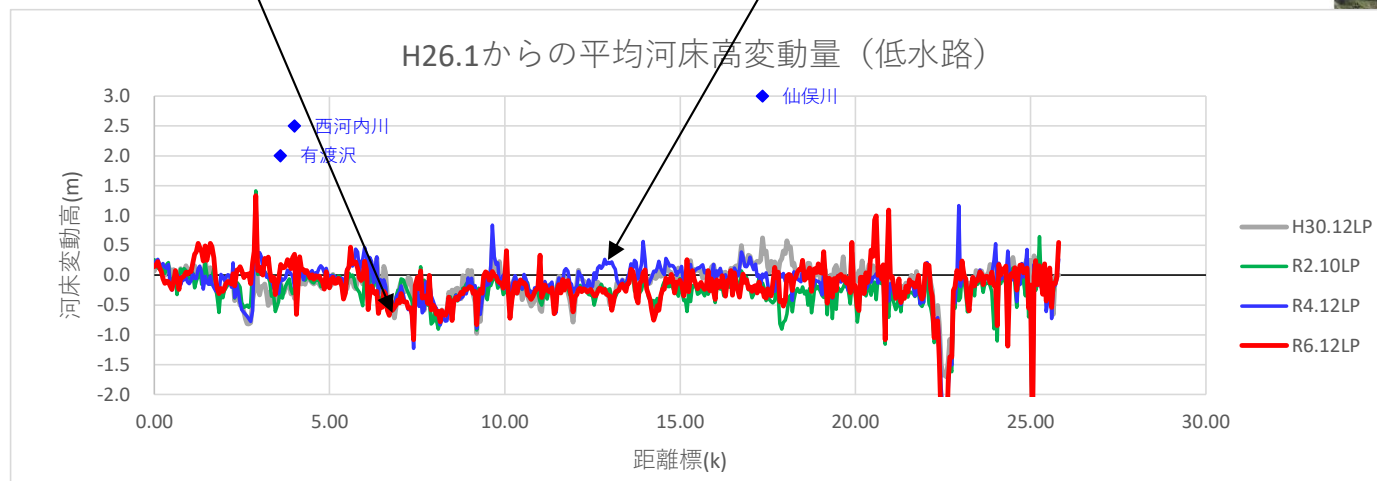
- 中河内川の河床高は、H26.1以降大きく変動していないものの、全体的に河床低下傾向の箇所が多い
- R4台風第15号出水後には、10～17k付近で一時的に河床上昇傾向となった箇所があるものの、R6.12時点では河床が低下し、台風第15号出水前の河床高に戻っている

中河内川の計画策定以降の河床変動高(H26.1LPとの比較)

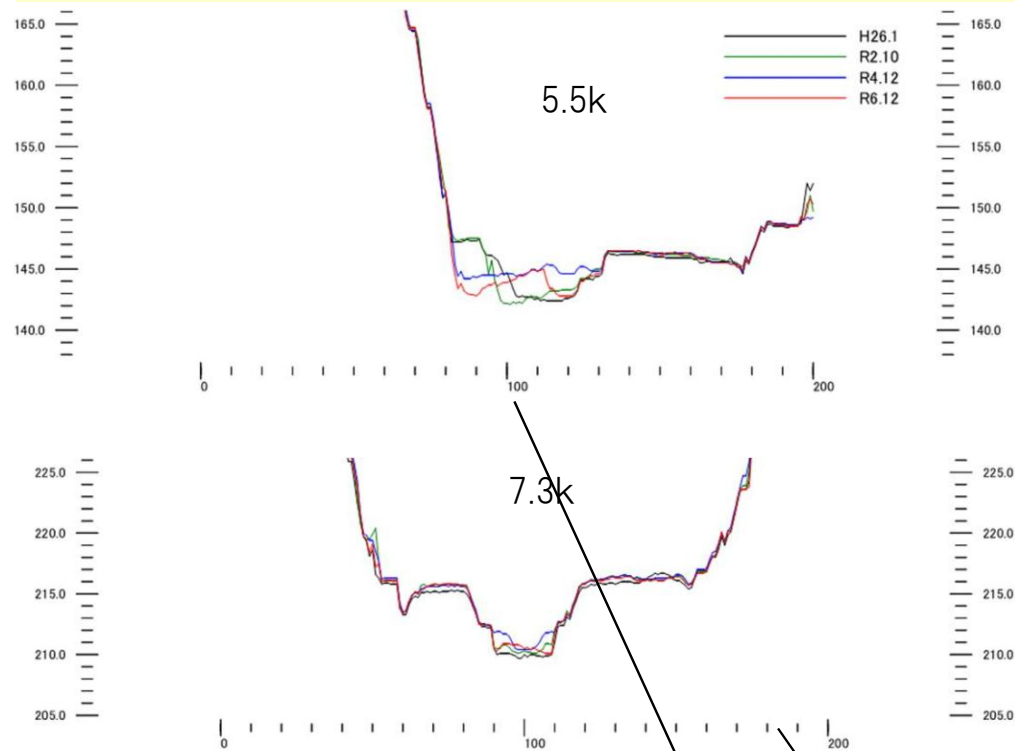
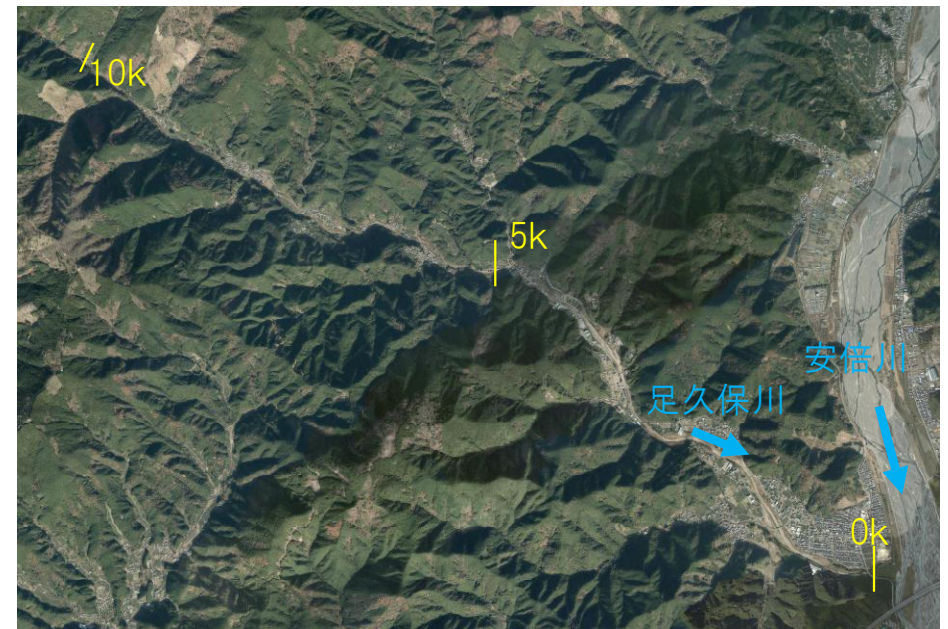
- 足久保川では、R4台風第15号出水後に1～7kの範囲で河床が上昇している。
- その後のR6.12時点では、R4.9台風第15号前の河床高まで、河床低下している。

H26.1からの平均河床高変動量（低水路）

足久保川の計画策定以降の河床変動高(H26.1LPとの比較)

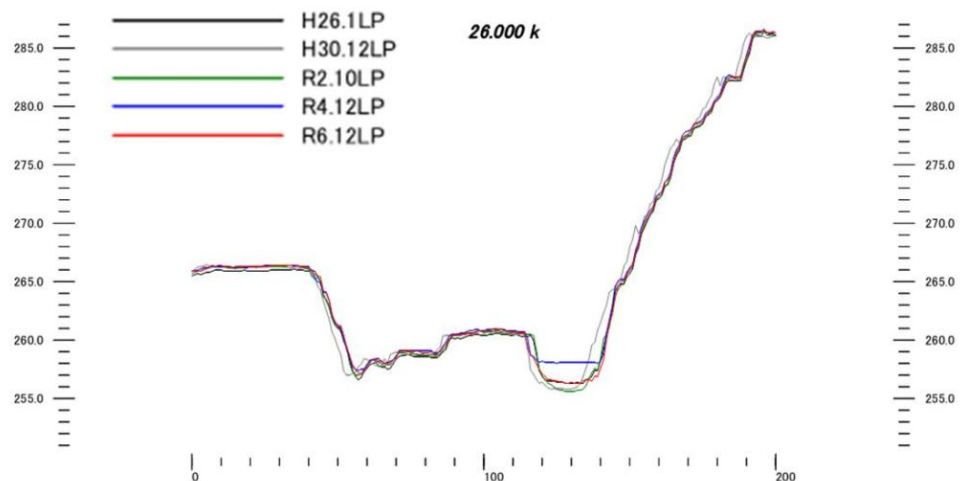
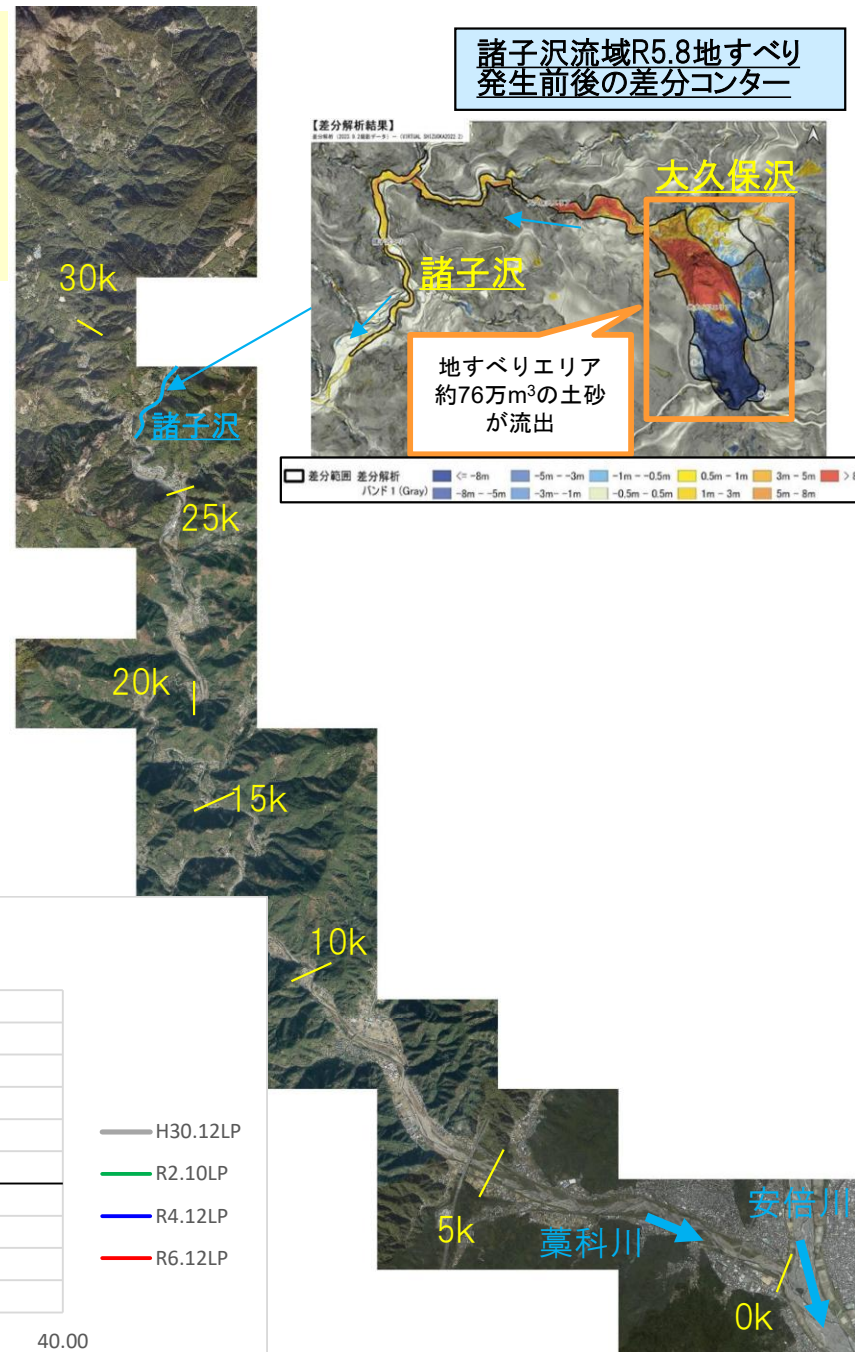
- 藁科川では、概ね10k上流の県管理区間においてR4台風第15号後に河床上昇傾向となっている。
- R4に河床上昇が生じた25k上流の河床高は、R6.12時点では河床低下しており、河道への堆積土が下流へ流出したと推察される。
- R4に河床上昇が生じた10～20kの区間の河床高は大きく変動しておらず、現状の河床高が高い状態が継続している

藁科川の計画策定以降の河床変動高(H26.1LPとの比較)

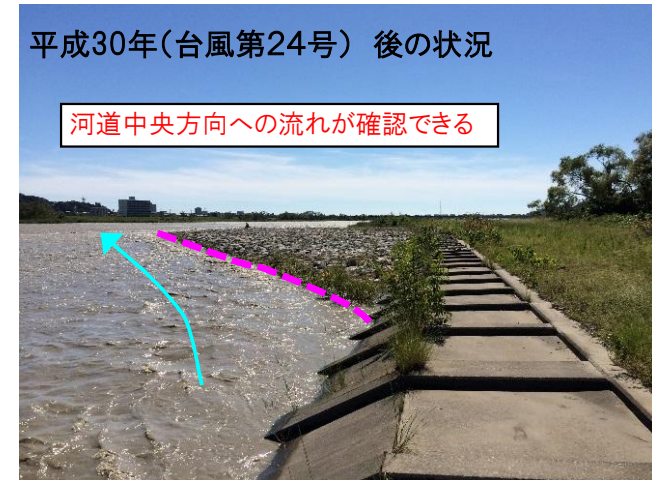
河岸防護対策(巨石付き盛土砂州)

- ・ 急流河川の望ましい河道づくりにおいて、対策箇所のみ視点をおくのではなく、滞筋の線形を是正し、これを維持するという河道管理を行うために、自然性の高い河岸際の砂州を活かし、洪水の主流を堤防から滑らかに離す。
- ・ 巨石付き盛土砂州により、護岸際の主流を滑らかに中央に誘導させる。
- ・ 巨石の先端が洗掘されたとしても、洗掘された箇所に巨石が落ち込むことで河床を保護できる。
- ・ コンクリート等で固めた構造でないため、みお筋が変わりやすい箇所の追随性の機能を有している。

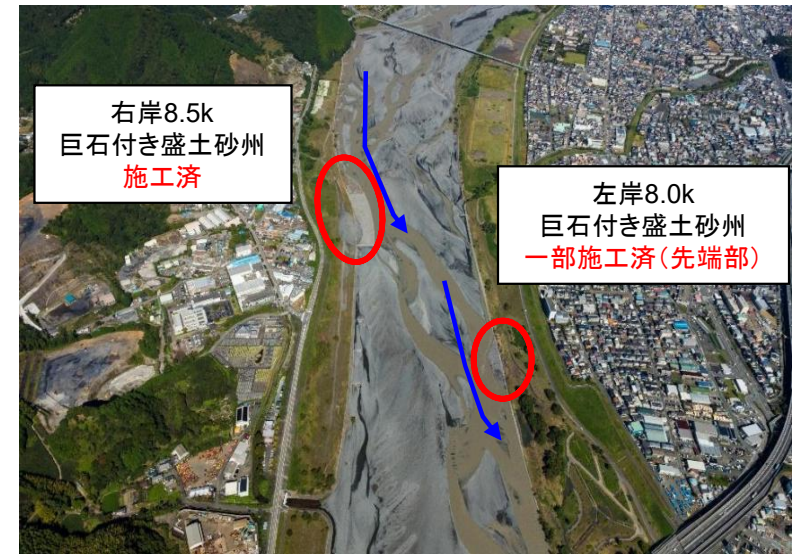
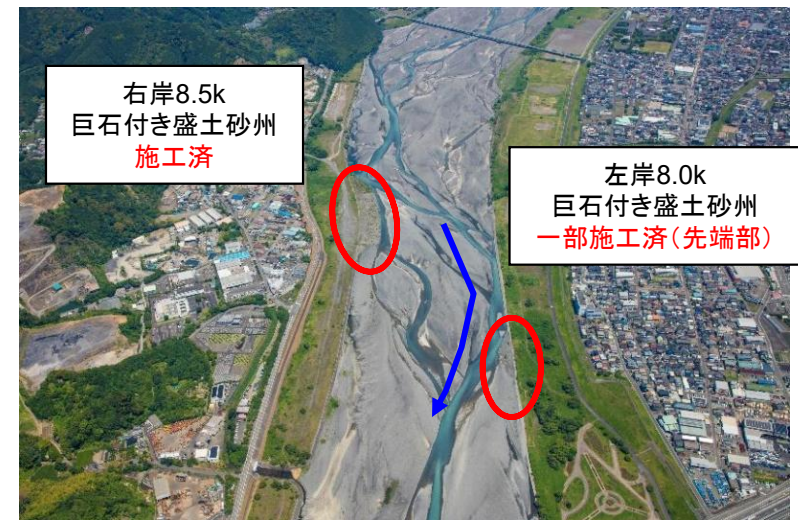
令和4年台風第15号後の安倍川空中写真

： 滞筋が中央に誘導され、対策効果を確認した

： 滞筋が中央に誘導されずに、左岸側に寄ってしまった。

- ・ R6.6現在の滞筋の状況は、右岸8.5k、左岸8.0kの巨石付き盛土砂州ともに、滞筋が中央に誘導されている。
→ 中小洪水時には、滞筋を中央に誘導させる一定の効果を確認できている。

左岸8.0kの巨石付き盛土砂州は、先端部分のみ施工されているため、大規模洪水には、巨石付き盛土砂州を乗り越え、未施工範囲の河床が洗掘される等の影響により、対策効果が小さかったと想定される。
→ 大規模洪水時に効果を発現させるためには、背後の砂州部の本施工を完成させ、縦断的に長い範囲を施工すれば、右岸8.5kの巨石付き盛土砂州のような効果が期待できると考える。

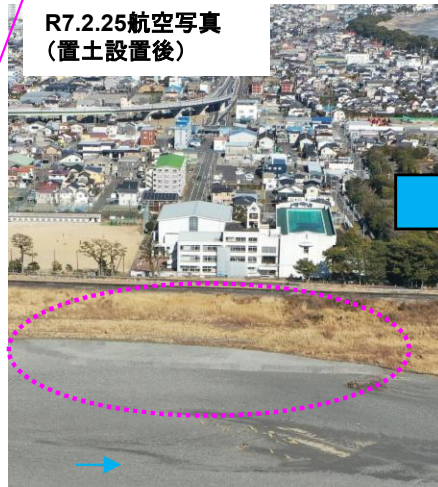
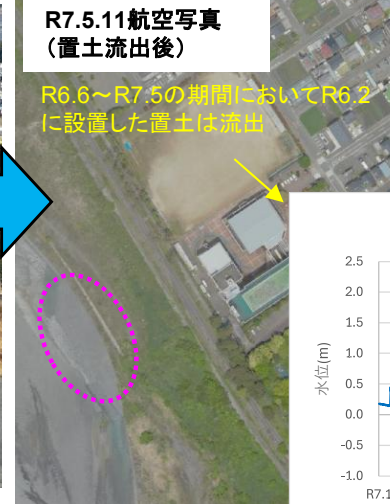
R6置土箇所(安倍川0.25k左岸)

- R6年度より、掘削土の土砂還元に関する試験施工を実施している。R6年度には安倍川0.25k左岸付近に2,000m³の置土を実施した。
- 航空写真より、0.25kの置土はR7.5時点では流出していることを確認(流量約1,350m³/sで流出したと推察)
- R7年度は海岸領域への土砂還元を行い、土砂が流出する条件(波浪、置土高さ等)を把握する予定である。

概ね1,350m³/sの流量が生起(手越水位2.5m、R5HQより換算)し、置土が流出

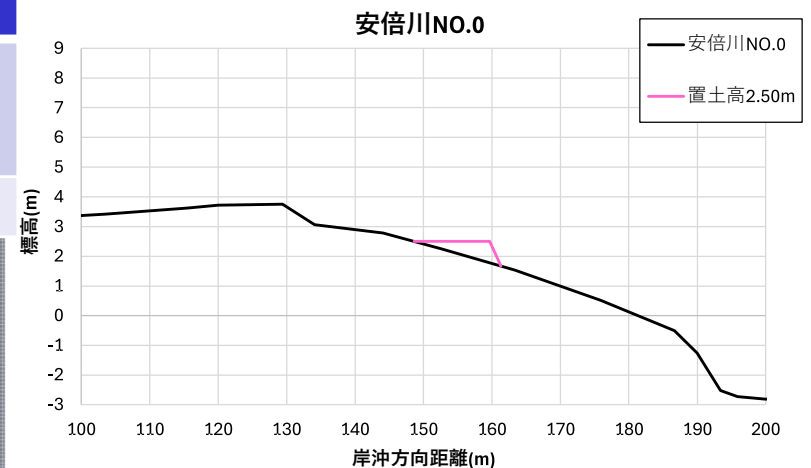
置土の断面形状(予定)

項目	諸元
置土高	T.P.2.5m(年数回波相当(有義波高3m)を対象とした波のうちあげ高より設定)
置土量	2,000m ³

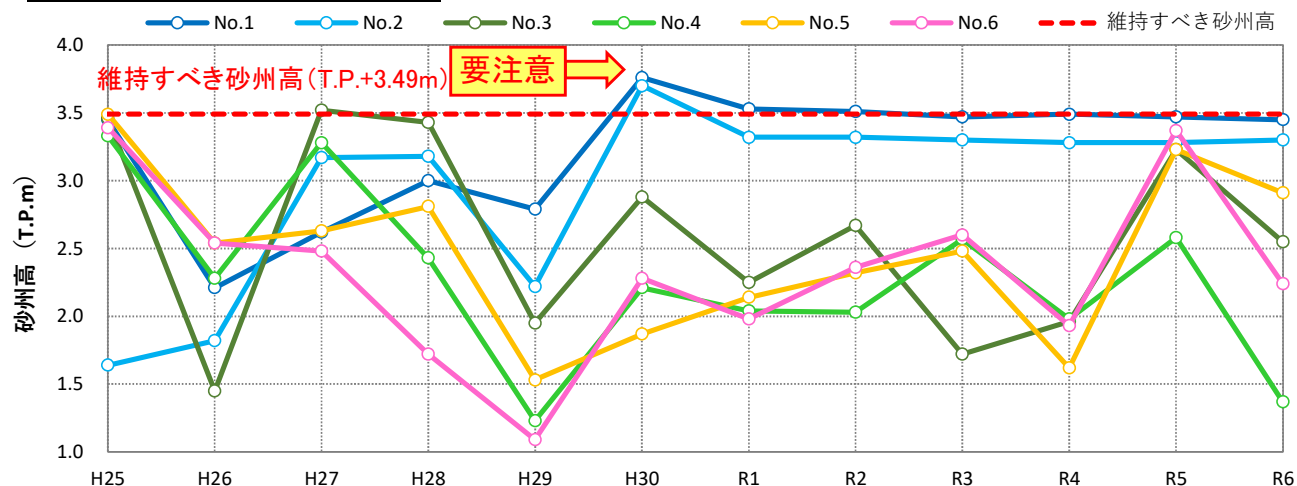
深浅測量から整理した砂州高

- 安倍川水系河川整備基本方針では、維持すべき砂州高をT.P.+3.49mとし、河口の出発水位は砂州高に0.5mを考慮したT.P.+3.99mと設定している。そのため治水上の河口砂州の管理基準は、砂州高T.P.+3.49m以下となる。
- 近年の河口部の測量結果より、左岸側(No.1, 2)では、H30以降、砂州高がT.P.+3.49m付近で推移している。
- No.3～No.6の河口砂州高は、R5からR6にかけて下がっており、管理上の基準値を満たしている。

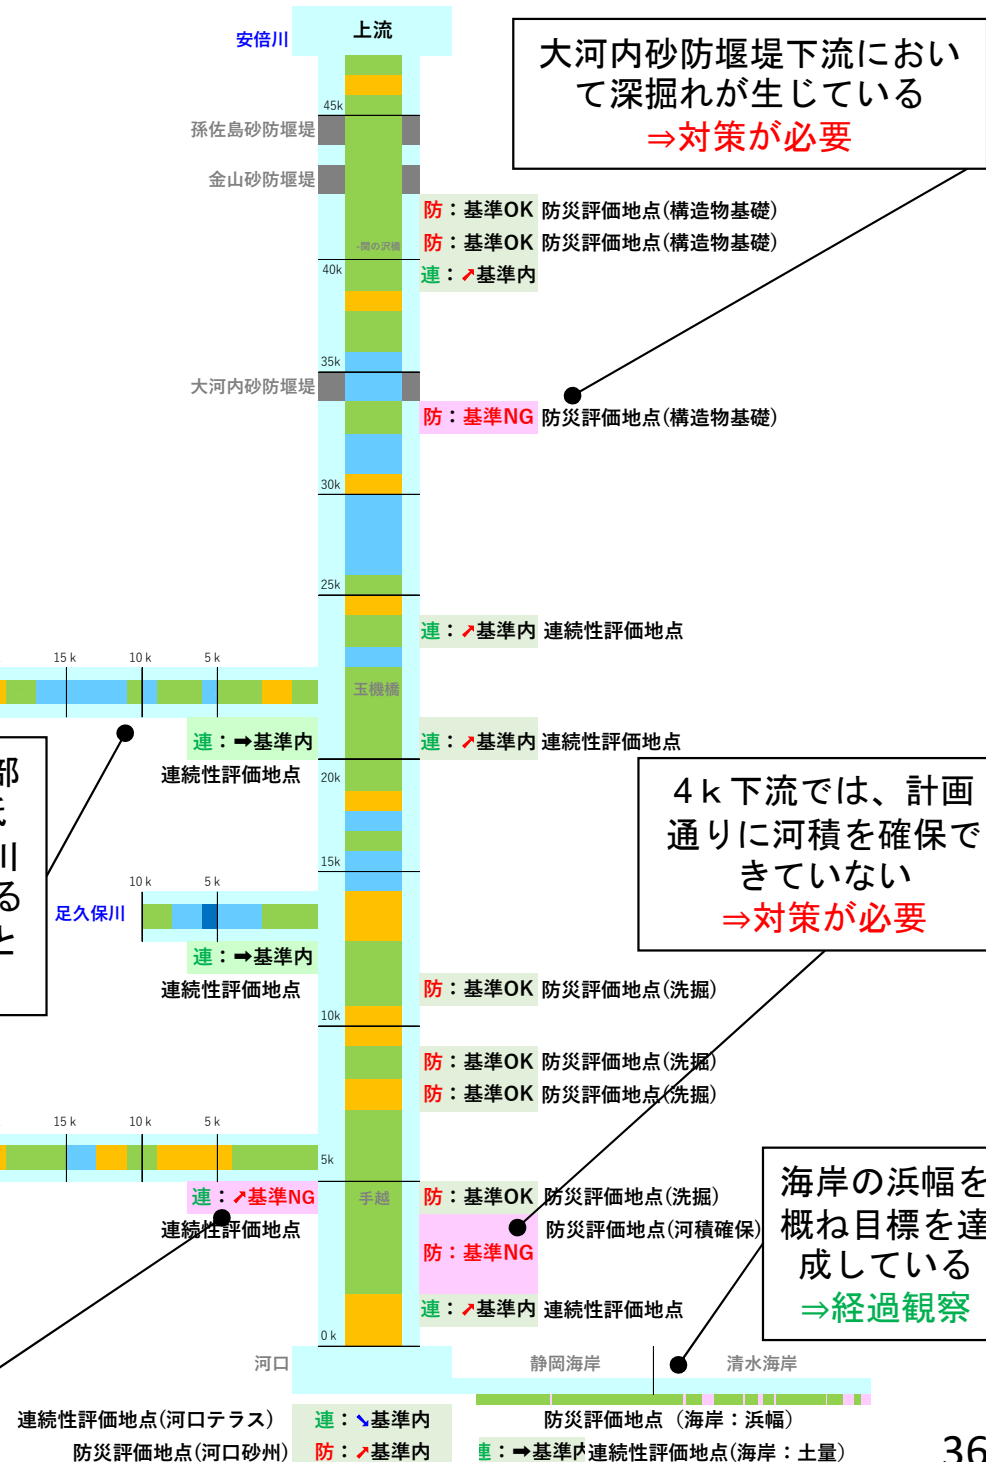
- 土砂管理指標を用いて、土砂移動の連続性、防災の観点から評価を行い、流砂系全体の土砂動態を整理した
- 安倍川本川の河床高は横ばいまたは、低下傾向の区間が多く、土砂管理指標の評価では土砂管理目標との大きな乖離はない
- R4に大規模な河床上昇が生じた藁科川、中河内川はR4以降は河床低下傾向となっており、河道堆積土砂が下流へ流下している。

R4.9台風15号により河道に堆積していた土砂が、流下したことで河床が低下

藁科川の下流部が堆積傾向となっており、上流の河道堆積土が流下し、下流に堆積したと推察される

中河内川、足久保川の河道部に関して、R4以降は河床低下傾向となっており、藁科川と同様にR4.9台風15号による河道内堆積土砂が流下したと推察される

土砂の連続性の指標がNGとなっているが、河床高は上昇傾向であり、今後土砂量が増加する可能性がある
 ⇒経過観察
