安倍川水系 河川維持管理レポート

令和4年4月

国土交通省 中部地方整備局
静岡河川事務所

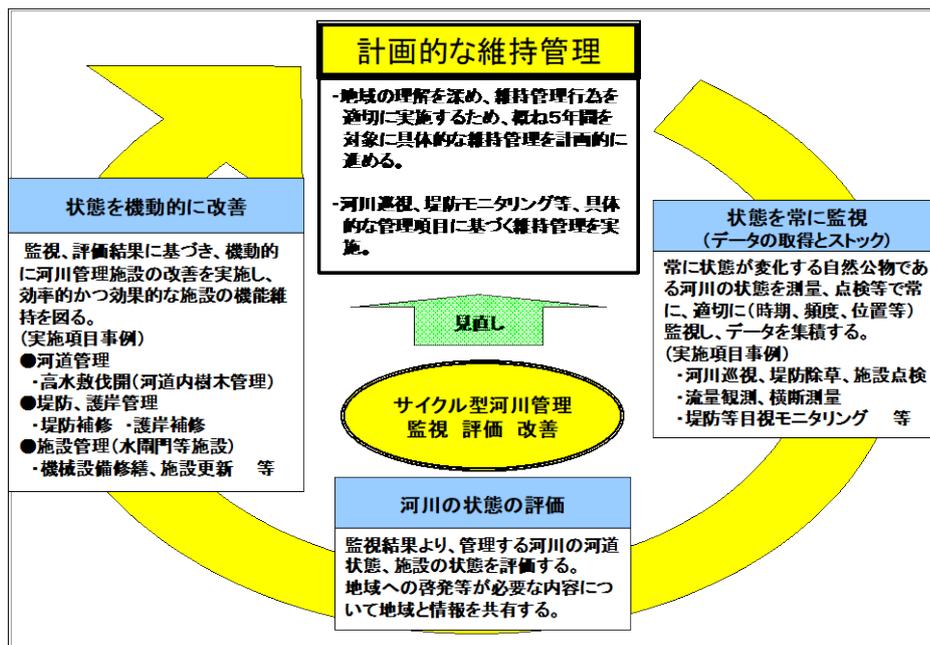
図-1 サイクル型維持管理体系イメージ
【目次】

本レポートは、年間のサイクル型維持管理（図-1 参照）のもと、各年度における維持管理の実績及び河川整備の実施状況を示すとともに、その成果を報告するものである。

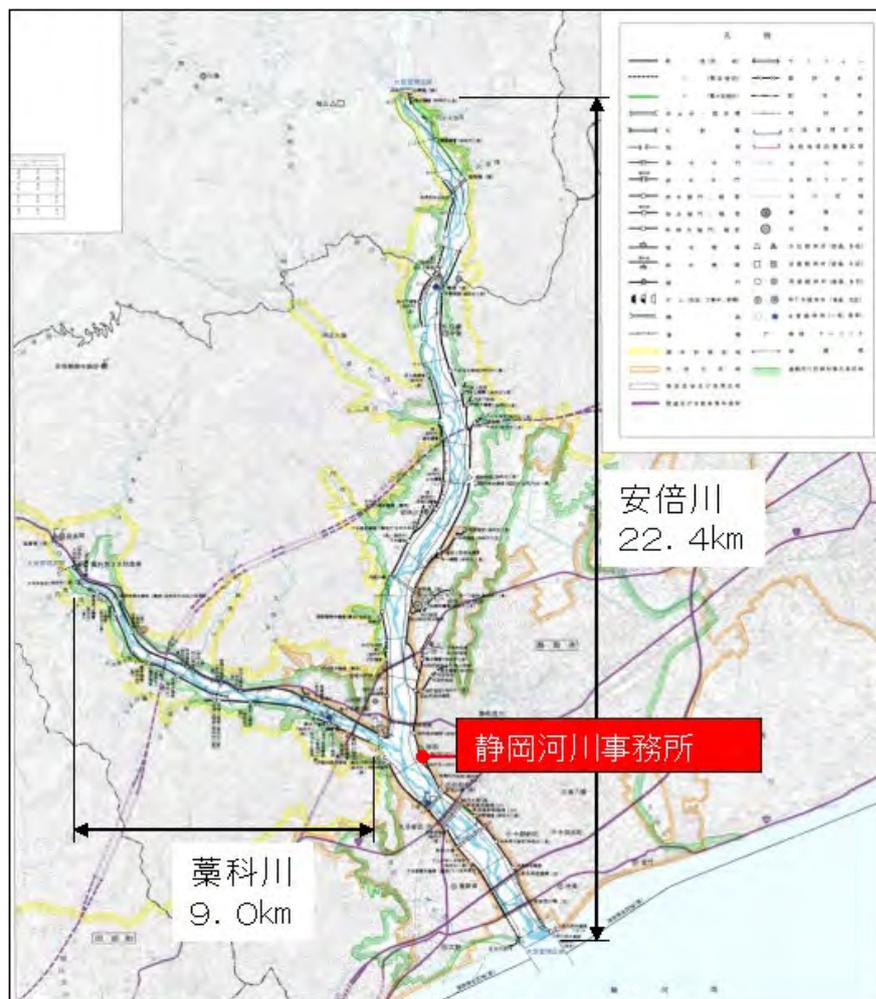
図-2 安倍川水系直轄管理区間

安倍川は、その源を静岡県静岡市と山梨県南巨摩郡早川町の県境に位置する大谷嶺(標高 1999.7m)に発し、山間部を流れ中河内川、足久保川等の支川を合わせながら南流し、静岡平野を形成する扇状地に出て藁科川を合わせ、静岡市街地を貫流し、さらに河口付近で丸子川を合わせ駿河湾に注ぐ、幹川流路延長 51 km、流域面積 567 km²の一級河川であり、直轄管理区間は、本川河口より 22.4km と右岸 5.6km で合流する支川の藁科川 9.0km の総計約 31.4km 区間を管理している。

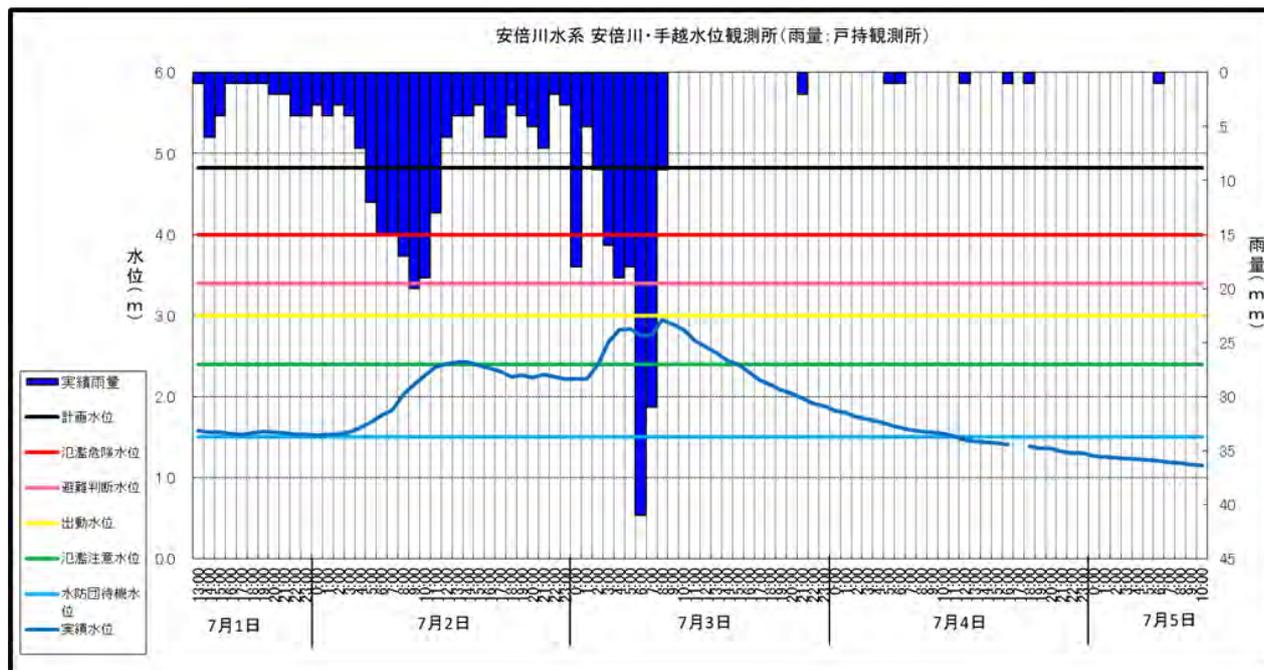
図-5 令和3年7月出水による雨量・水位

静岡県では、6月30日より中部、西部、東部の山地を中心に非常に激しい雨となった静岡市など県中部では、3日午前の時点で1時間に50ミリを超える雨量を観測した。また、降り始め（6日18時）から3日午前5時までの降水量では、静岡市有東木にて422ミリを観測した。

安倍川手越水位観測所では2日から3日にわたり氾濫注意水位付近を推移した。

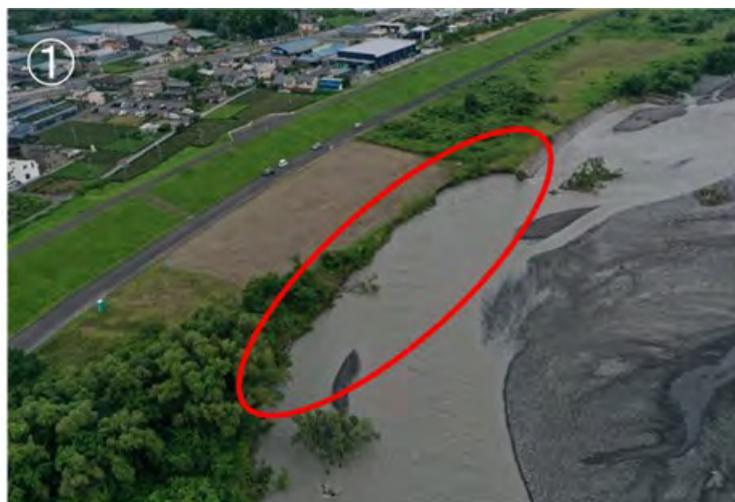
図-6 令和3年7月出水による被災状況

番号	被災箇所	水位状況
①	安倍川左岸の12.0km付近 (静岡市葵区福田ヶ谷地先)で自然河岸が浸食	安倍川 牛妻水位観測所(水防団待機水位2.2m) 発見時水位状況0.85m(7月7日18時00分頃)

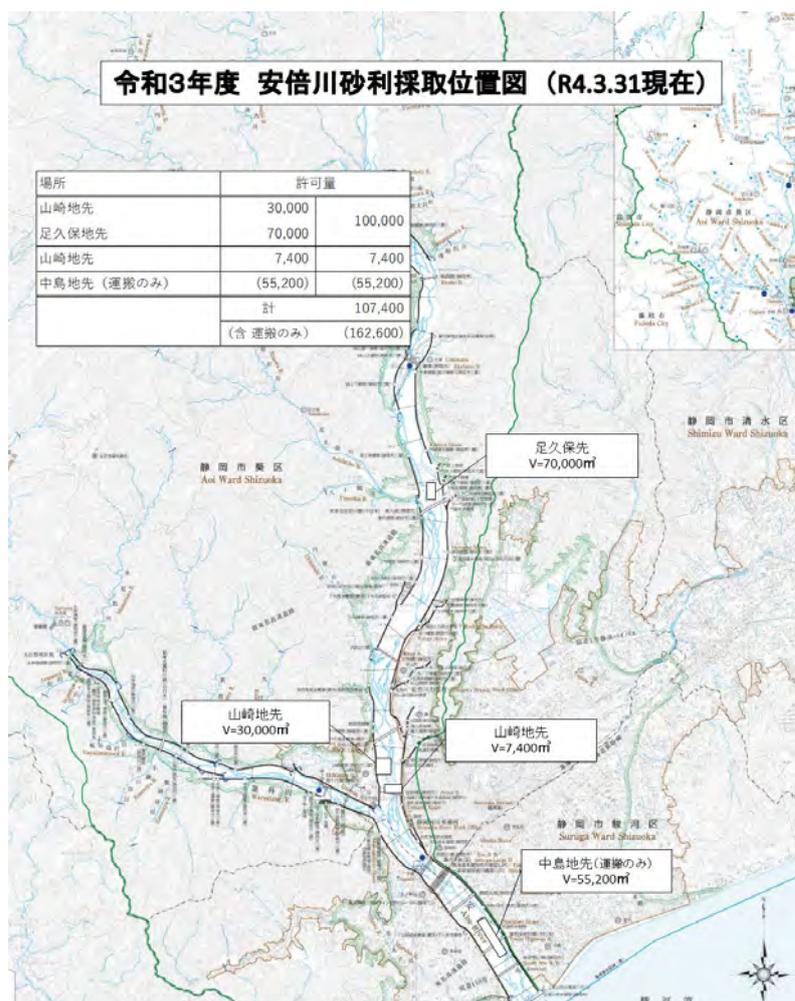
図-10 令和3年度 河道掘削（砂利採取）実施状況

令和3年度は、河道流下断面の確保として安倍川砂利採取規制計画に基づき、河道内において年間約10万m³の河道掘削を実施し、治水工事や海岸への養浜、骨材に利用している。

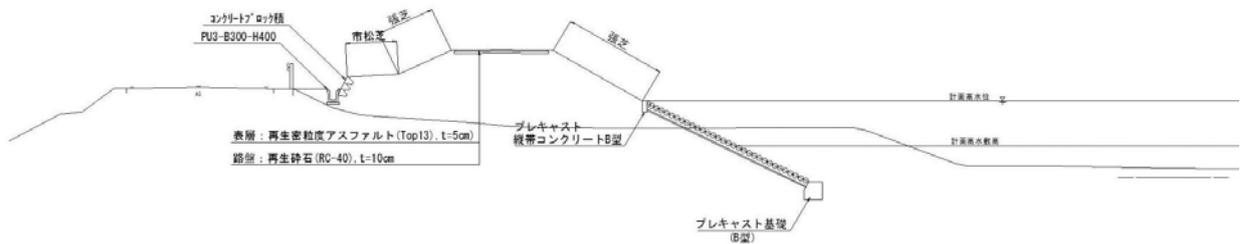
図-25 堤防強化対策断面図

河川堤防は洪水から地域住民の生命・財産を守るうえで非常に重要な施設であり、洪水被害の防止・軽減に向け、堤防の強化対策や高水敷整備を実施している。

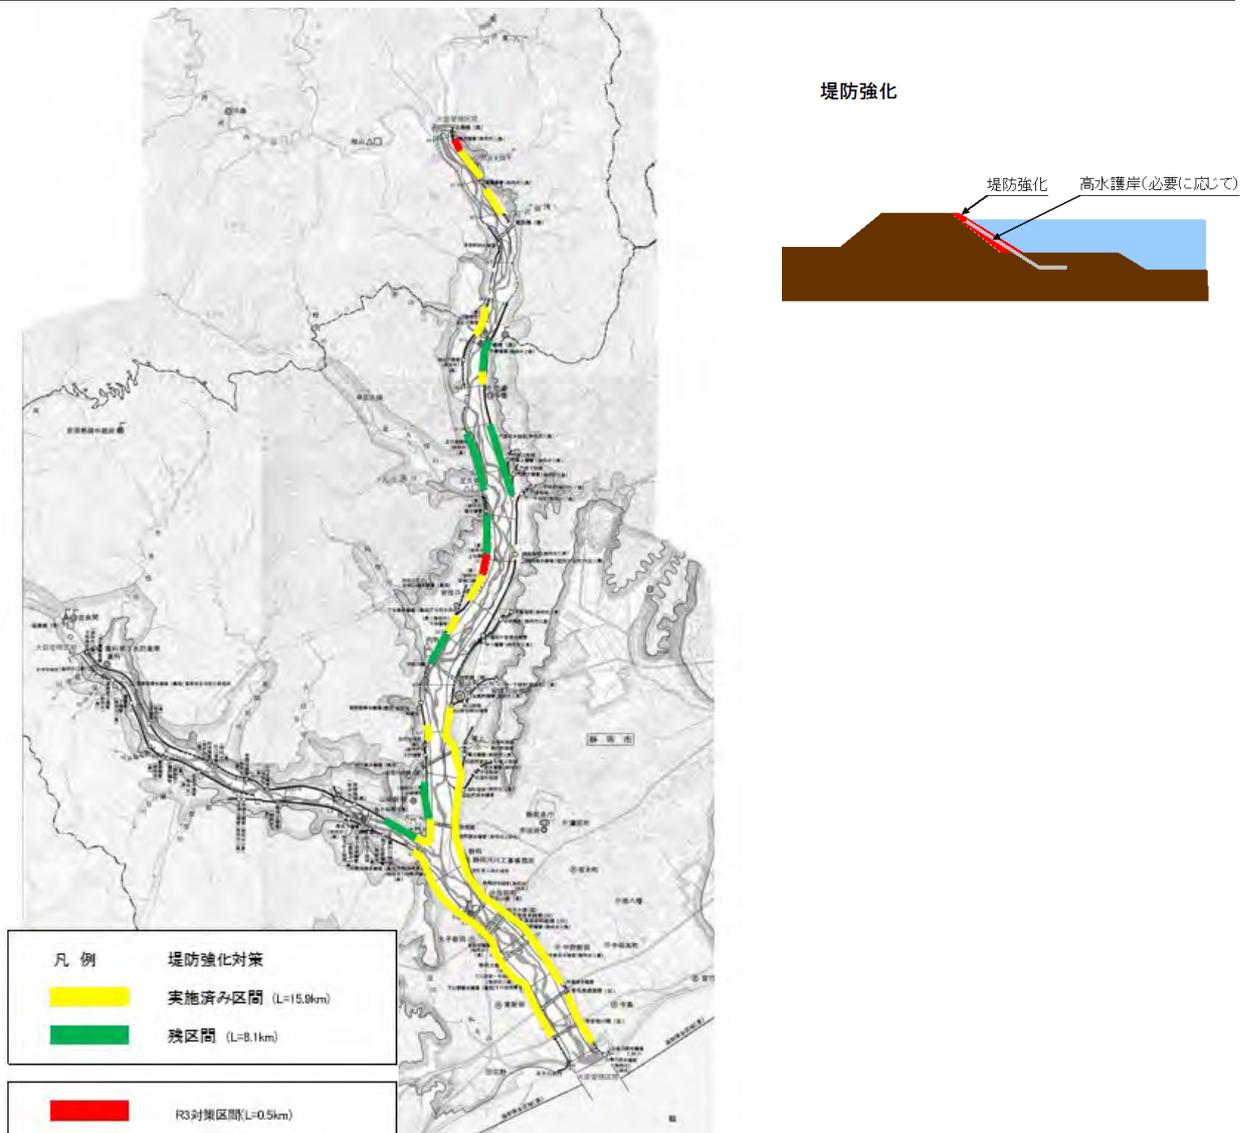
図-30 堤防強化対策実施状況

安倍川・藁科川は急流土砂河川で滞筋が洪水の度に移動するため、堤防侵食が全川にわたり発生する危険性がある。このため令和3年度は0.5kmの堤防強化対策を実施した。（施工中を含む）

その結果、全体計画の進捗率として66%となり、引き続き堤防強化対策を実施し、洪水に強い堤防づくりに取り組んでいく。

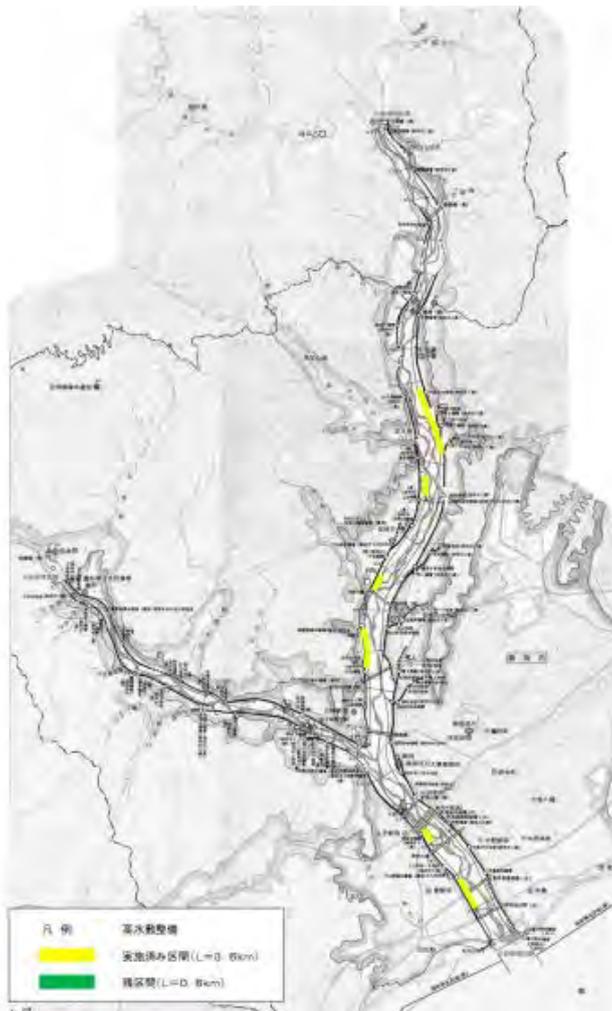
図-31 高水敷整備実施状況

洪水流を堤防から遠ざけ、侵食や深掘れから堤防を守る高水敷の整備について、令和3年度までに、3.9kmを実施した。
その結果、全体計画の進捗率として89%となり、引き続き高水敷整備を実施し、堤防の安全度を確保していく。

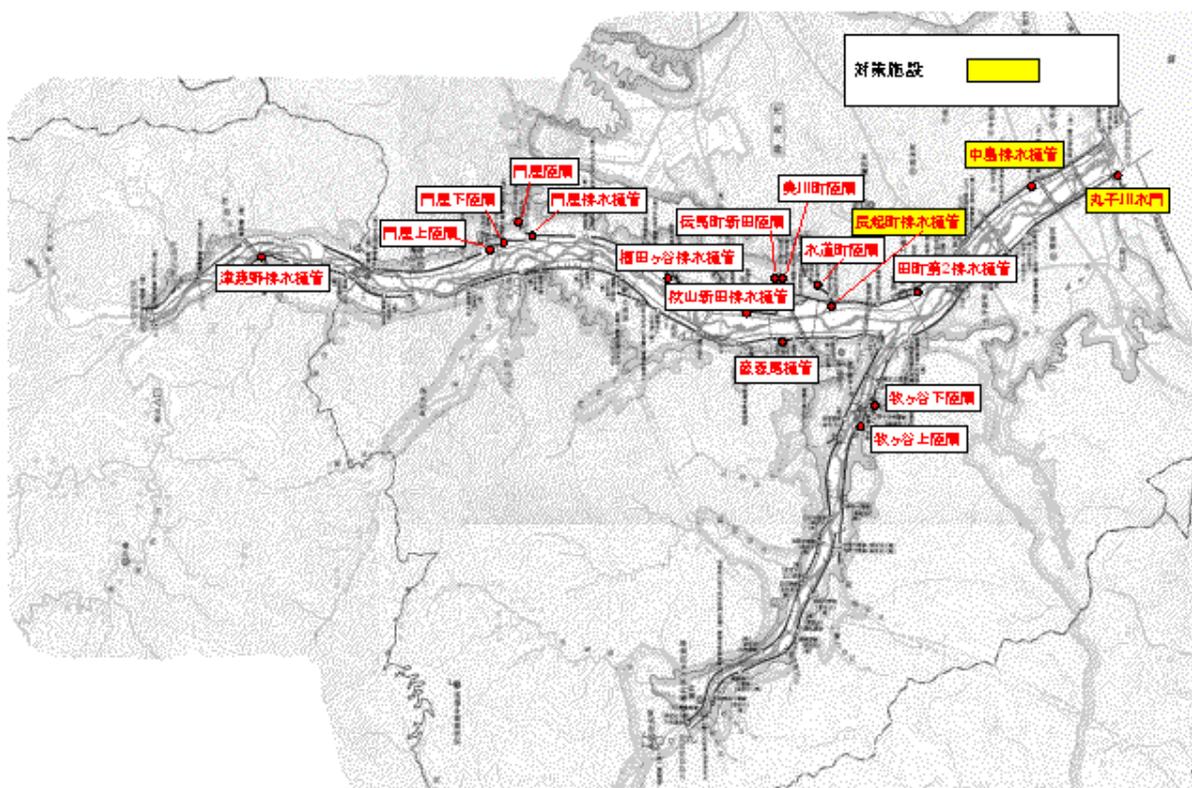
図-32 耐震対策状況

安倍川河口部に位置する丸子川水門は、東海地震の津波対策として平成元年に完成した施設であるが、想定される南海トラフ巨大地震の地震動に対して確実に機能するよう耐震対策を実施(H27年6月完成)し、流域の安全・安心を確保する。

安倍川水系の河川管理施設では、レベル 2 振動に対する耐震対策の必要な施設が存在する。

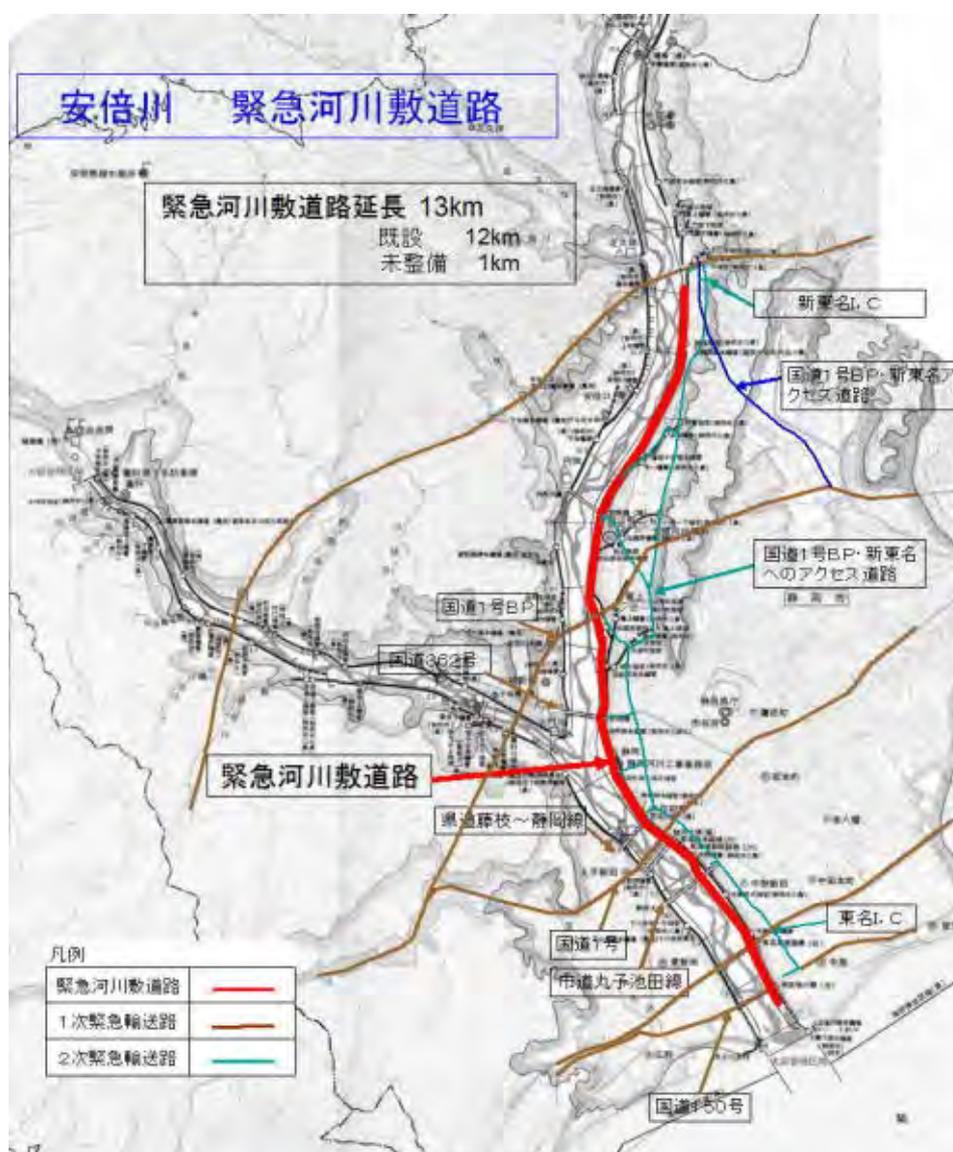
図-33 緊急河川敷道路実施状況

震災時に主要幹線道路が寸断され通行不能となった場合、主要幹線道路に接続している緊急河川敷道路を使用し、救助物資や復旧要員の運搬をすることによって、災害復旧が円滑にできるように整備を進めている。

※緊急河川敷道路の未整備区間1kmについては砂利舗装を実施している。

全体計画の進捗率として92%となり、引き続き緊急河川敷道路及び東名高速道路、国1バイパス、新東名高速道路とのアクセスの整備を行っていく。

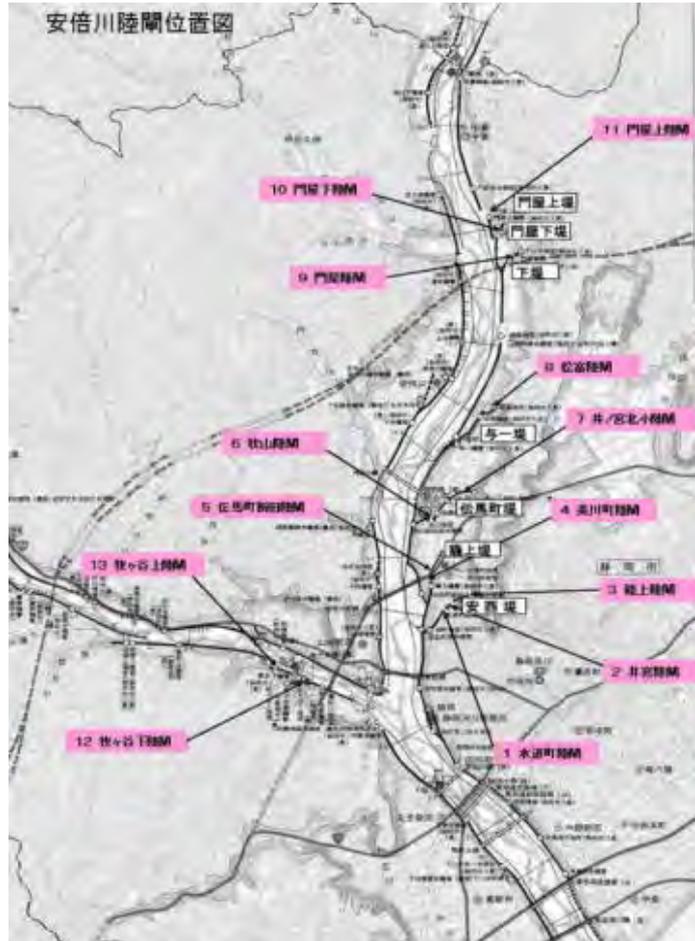
図-34 陸閘位置図

その二線堤及び霞堤には、市街化に伴う道路整備のために一部切り欠いた箇所が13箇所あり、そこには二線堤等と同程度の機能を持つ陸閘が設置してある。平成26年度より13箇所の全部が国交省管理の直轄河川管理施設となっている。

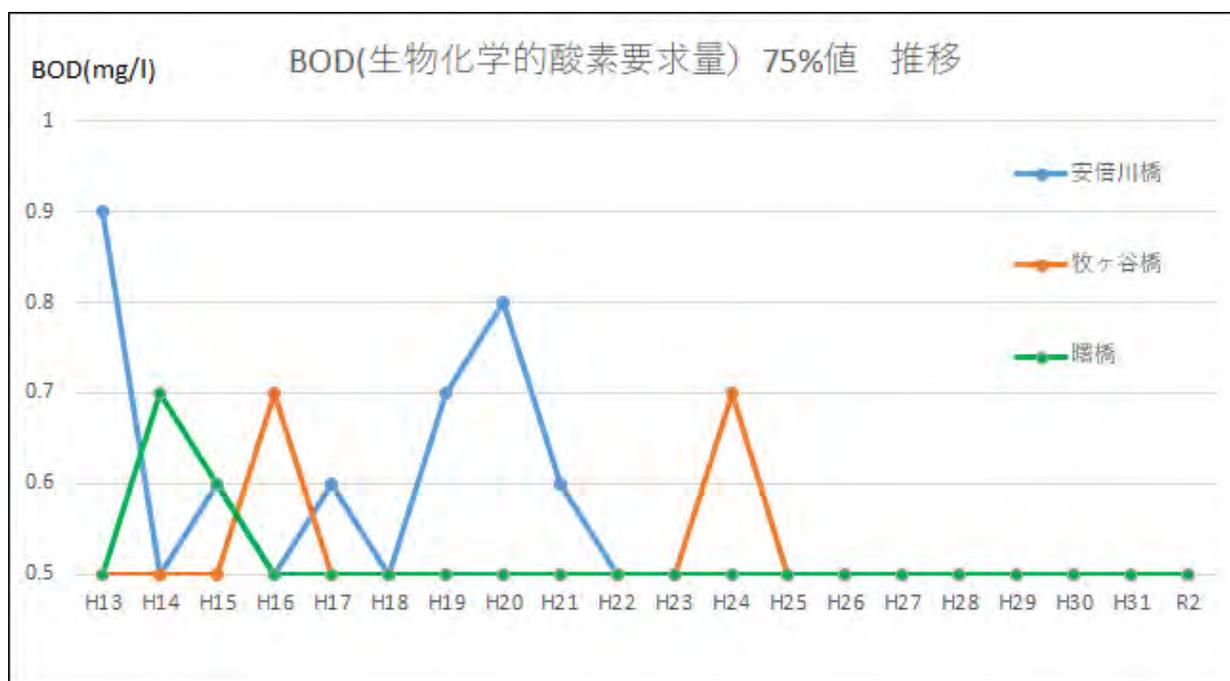
図-46 BODの変化

水質汚濁の程度を示す河川の代表的な指標として、BOD（生物化学的酸素要求量）という指標があり、曙橋・安倍川橋・牧ヶ谷橋の環境基準値はA A類型（BOD 1 mg/L）となっている。

近年の傾向として、曙橋・牧ヶ谷橋・安倍川橋とも極端な水質の悪化は見受けられない。

※BODの最小値は0.5 mg/L以下を表している。

BODの測定結果については、一年間で得られた全ての日の平均のうちで、その測定地点が属する水域類型に対応する環境基準値を満たしている測定値の割合が75%以上である場合に、環境基準に適合していると評価する。
