# 安倍川水系 河川維持管理レポート

令和6年4月

国土交通省 中部地方整備局  
静岡河川事務所

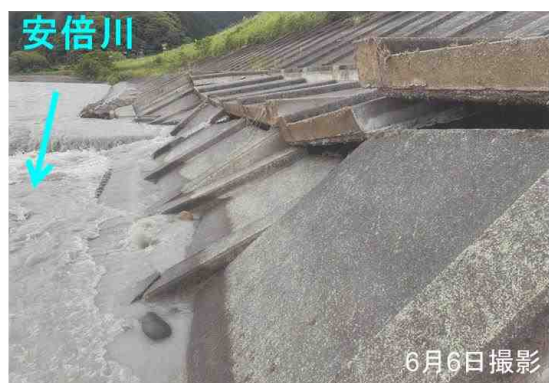
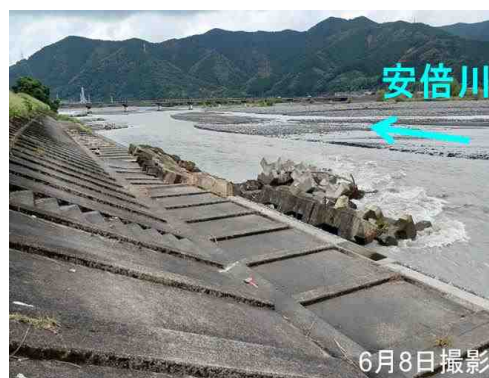
図-6 令和5年6月出水による被災状況

安倍川左岸17.5k付近、静岡市葵区牛妻地先において、洗掘による護岸の被災 L=約50mを確認しました。このため、応急復旧として6月8日にブロックを64個投入し、被災箇所の保護を行いました。

被災状況（下流から上流を望む）

応急復旧後（上流から下流を望む）

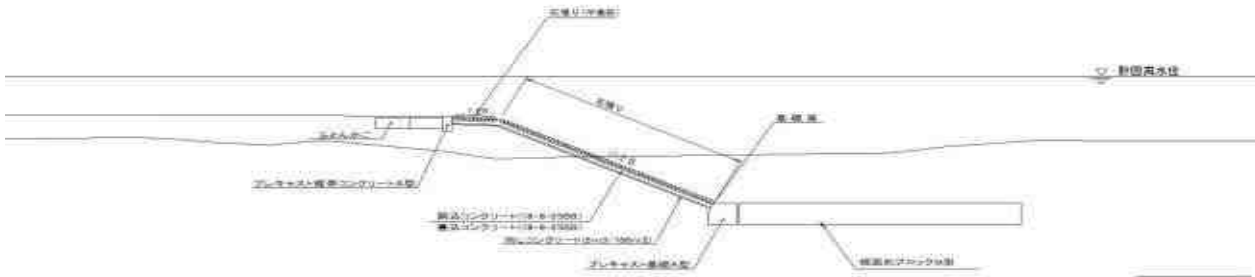
图-27 高水敷整備断面図

洪水流を堤防から遠ざけ、侵食や深掘れから堤防を守る高水敷の整備について、令和5年度までに、3.9kmを実施した。  
その結果、全体計画の進捗率として89%となり、引き続き高水敷整備を実施し、堤防の安全度を確保していく。

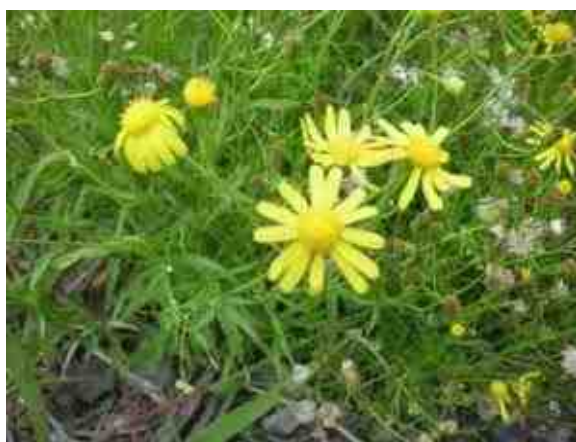
図-44 河口付近のナルトサワギク

安倍川では、ナルトサワギクやオオキンケイギク等の外来植物が群生しているのが確認されている。これらが定着した場合、本来的な自生種として位置づけられている河原植物のみならず、その他の在来種の衰退にも繋がり安倍川水系全体の多様な自然性の確保が困難になることから、計画的に駆除を行っている。

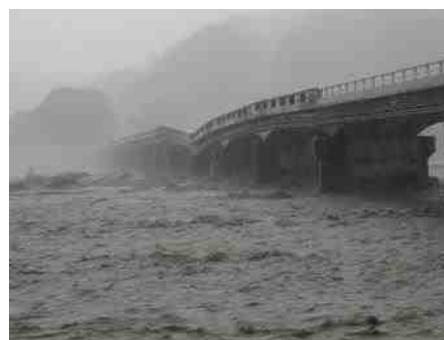
図-47 平成14年7月洪水  
安倍川竜西橋

平成14年7月の洪水時の河床洗堀により、昭和10年に建設された竜西橋（19.5km 付近）の橋脚が陥没した事例がある。現在の竜西橋は、平成17年3月に完成した。

また、施工後の河床低下により橋脚部が洗堀され、構造令に不適合となった橋梁については、橋脚保護として護床工を計画するよう指導している。
