# 安倍川水系 河川維持管理レポート

令和7年4月

国土交通省 中部地方整備局  
静岡河川事務所

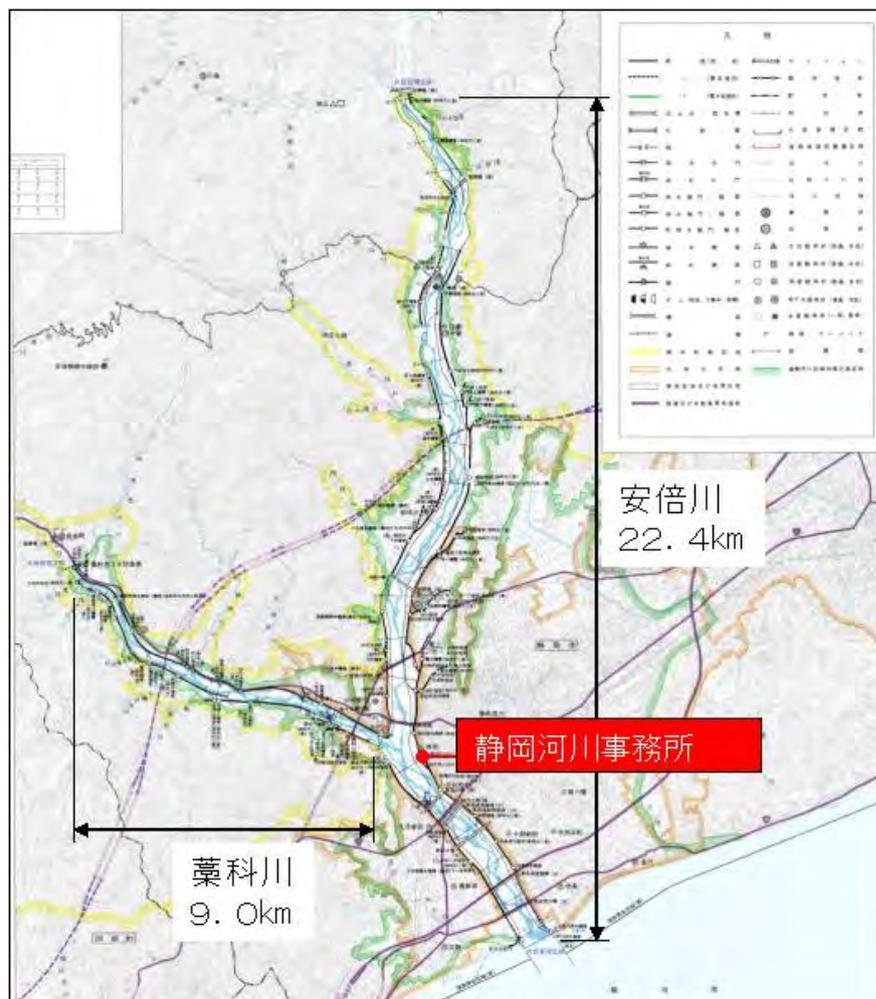
図-2 安倍川水系直轄管理区間

安倍川は、その源を静岡県静岡市と山梨県南巨摩郡早川町の県境に位置する大谷嶺(標高1999.7m)に発し、山間部を流れ中河内川、足久保川等の支川を合わせながら南流し、静岡平野を形成する扇状地に出て藁科川を合わせ、静岡市街地を貫流し、さらに河口付近で丸子川を合わせ駿河湾に注ぐ、幹川流路延長51km、流域面積567km<sup>2</sup>の一級河川であり、直轄管理区間は、本川河口より22.4kmと右岸5.6kmで合流する支川の藁科川9.0kmの総計約31.4km区間を管理している。

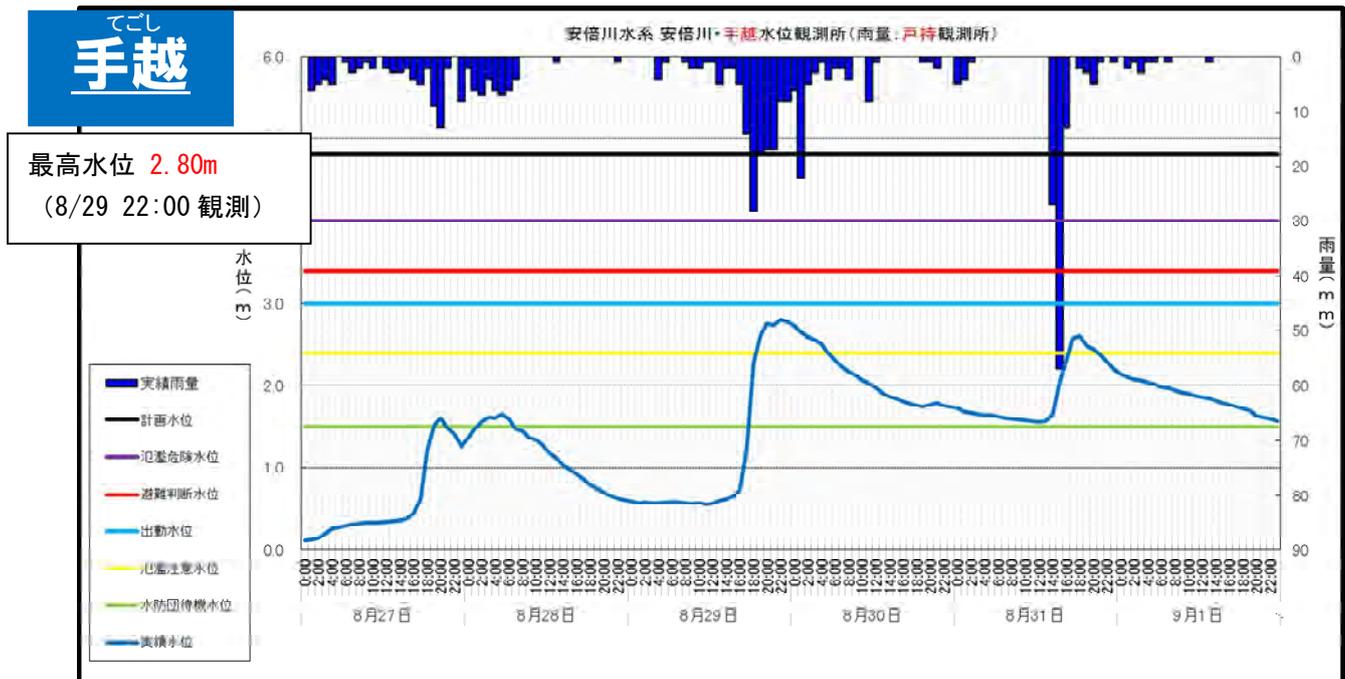
図-5 令和6年8月出水による雨量・水位

静岡県では、8月27日から広い範囲で雨が降り続き、静岡雨量観測所にて8月27日0時から9月1日24時までの総降雨量647mmを記録した。

安倍川手越水位観測所の水位は氾濫注意水位を超過し出動水位付近に達した。

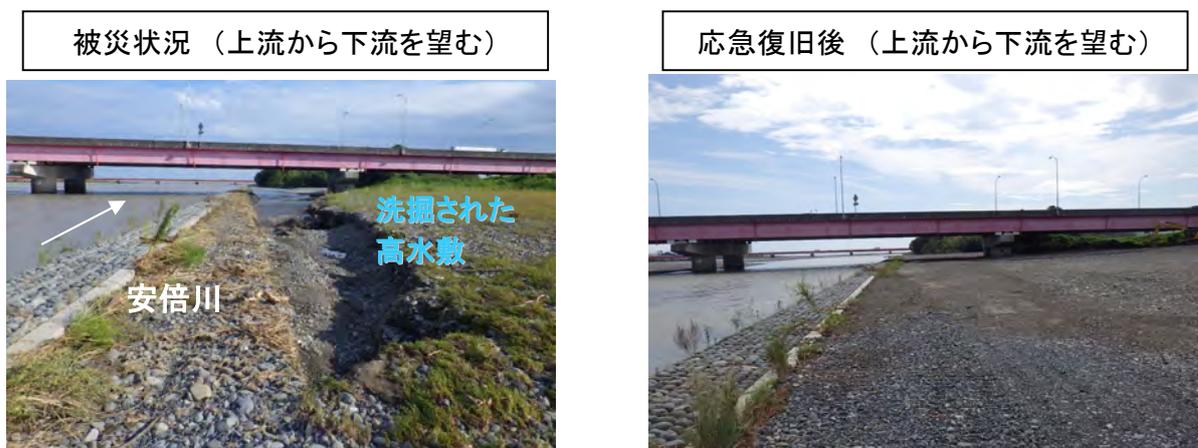
図-6 令和6年8月出水による被災状況

安倍川右岸1.5k(東名高速道路付近)において、高水域の被災(L=約400m)を確認しました。このため、土砂を約4000m<sup>3</sup>埋め戻し、被災箇所の応急復旧を行いました。

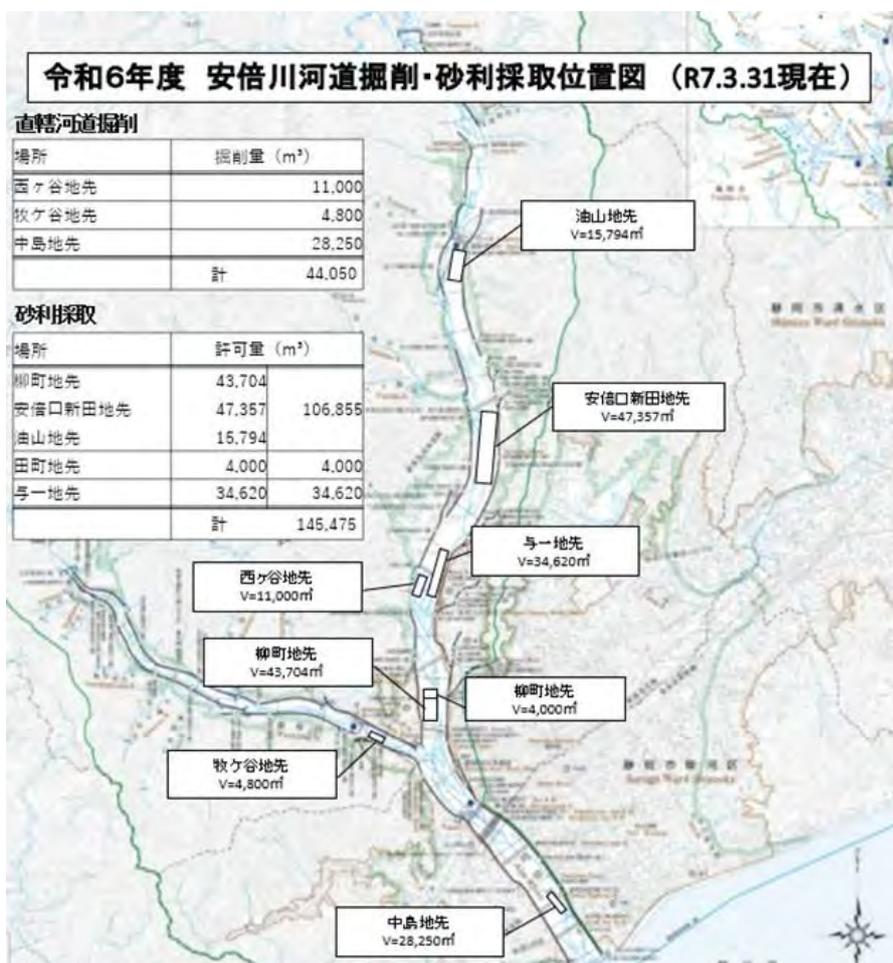
図-10 令和6年度 河道掘削(砂利採取)実施状況

令和6年度は、河道流下断面の確保として安倍川総合土砂管理計画及び安倍川砂利採取規制計画に基づき、河道内において年間約19万m<sup>3</sup>の河道掘削を実施し、治水工事や海岸への養浜(約8.3万m<sup>3</sup>)、骨材(約10.7万m<sup>3</sup>)に利用している。

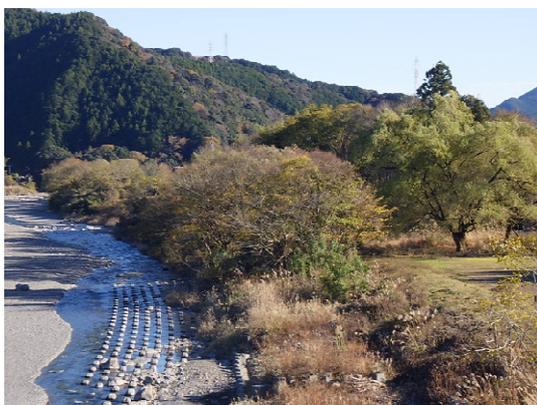
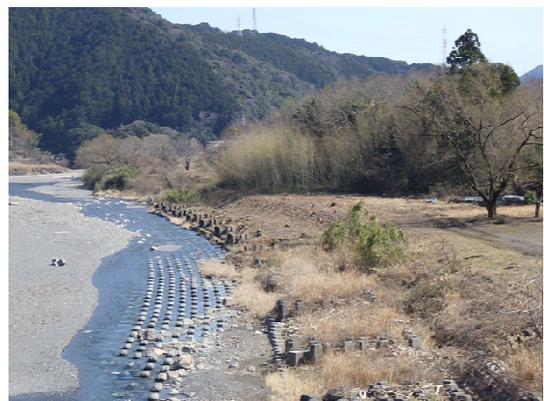
図-11 河川管理に支障となる雑木

図-12 左記処理後の状況

令和6年度は、自然地の管理や河川利用の支障事象について、堤防や高水敷における樹木伐採や除草を実施した。

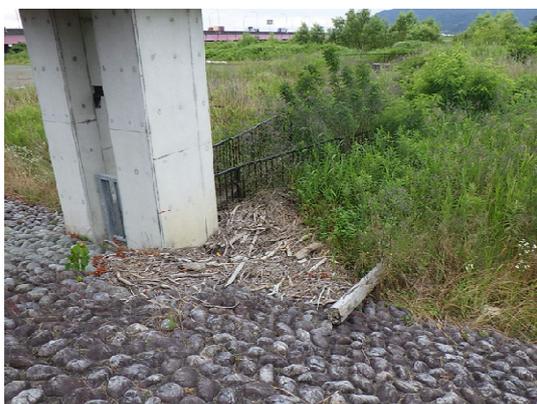
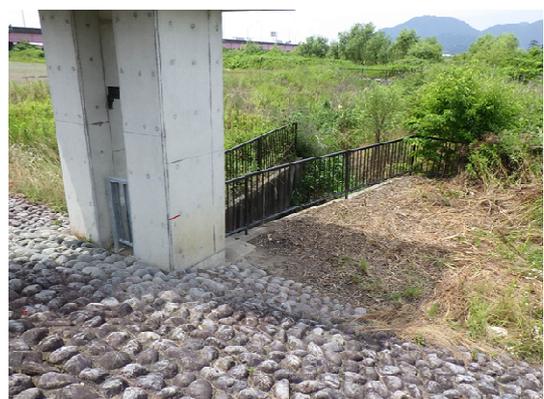
図-13 河川利用に支障となる流木

図-14 左記処理後の状況

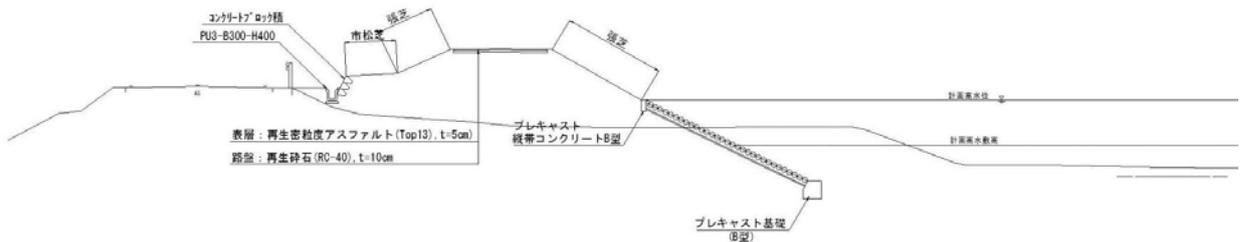
図-21 堤防強化対策断面図

河川堤防は洪水から地域住民の生命・財産を守るうえで非常に重要な施設であり、洪水被害の防止・軽減に向け、堤防の強化対策や高水敷整備を実施している。

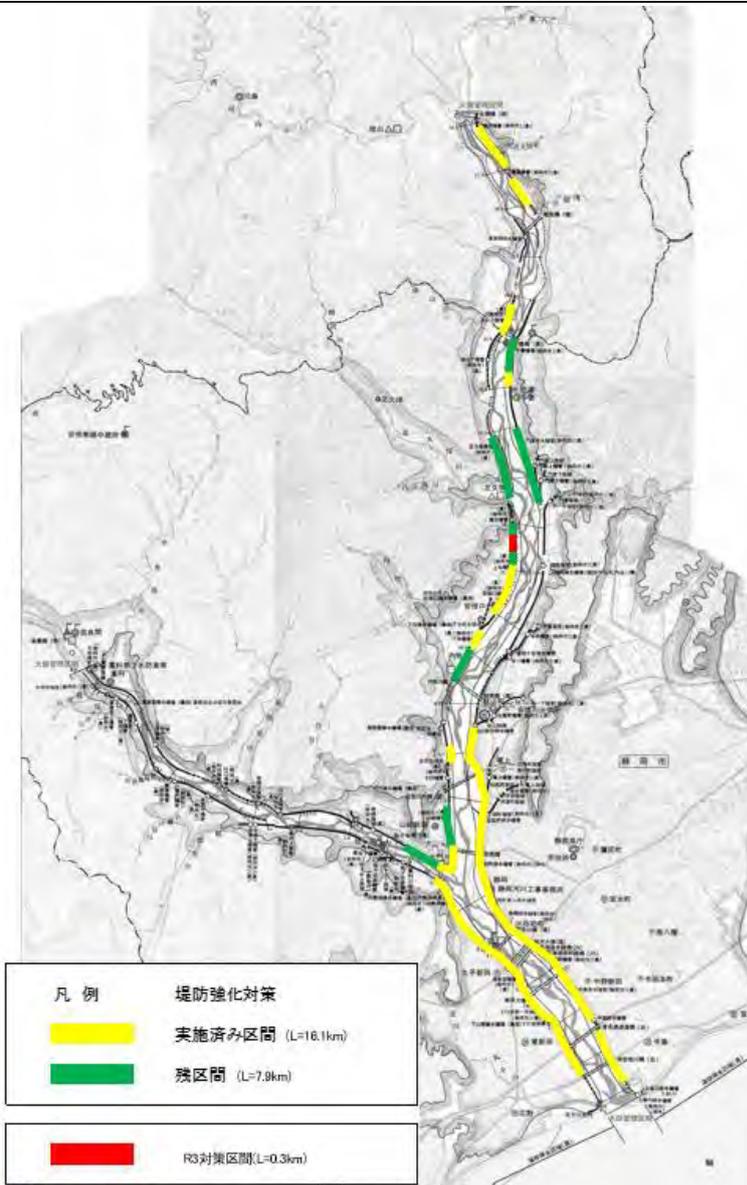
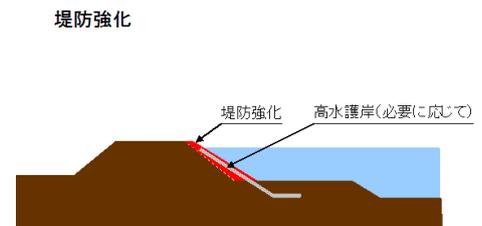
図-26 堤防強化対策実施状況

安倍川・藁科川は急流土砂河川で滞筋が洪水の度に移動するため、堤防侵食が全川にわたり発生する危険性がある。このため令和6年度までに16.1kmの堤防強化対策を実施した。

その結果、全体計画の進捗率として67%となり、引き続き堤防強化対策を実施し、洪水に強い堤防づくりに取り組んでいく。

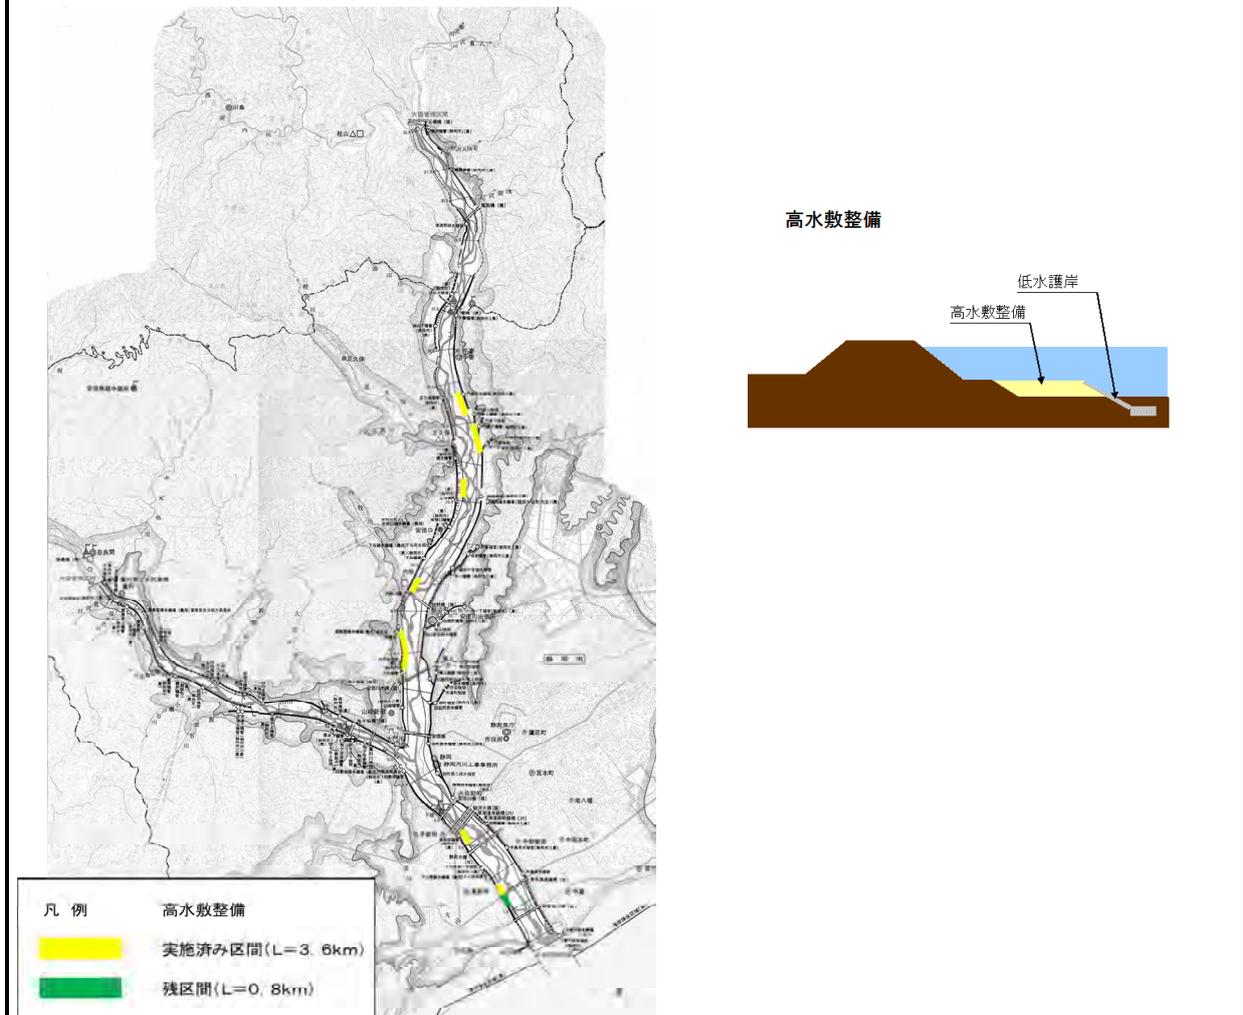
図-27 高水敷整備実施状況

洪水流を堤防から遠ざけ、侵食や深掘れから堤防を守る高水敷の整備について、令和6年度までに、3.9kmを実施した。  
その結果、全体計画の進捗率として89%となり、引き続き高水敷整備を実施し、堤防の安全度を確保していく。

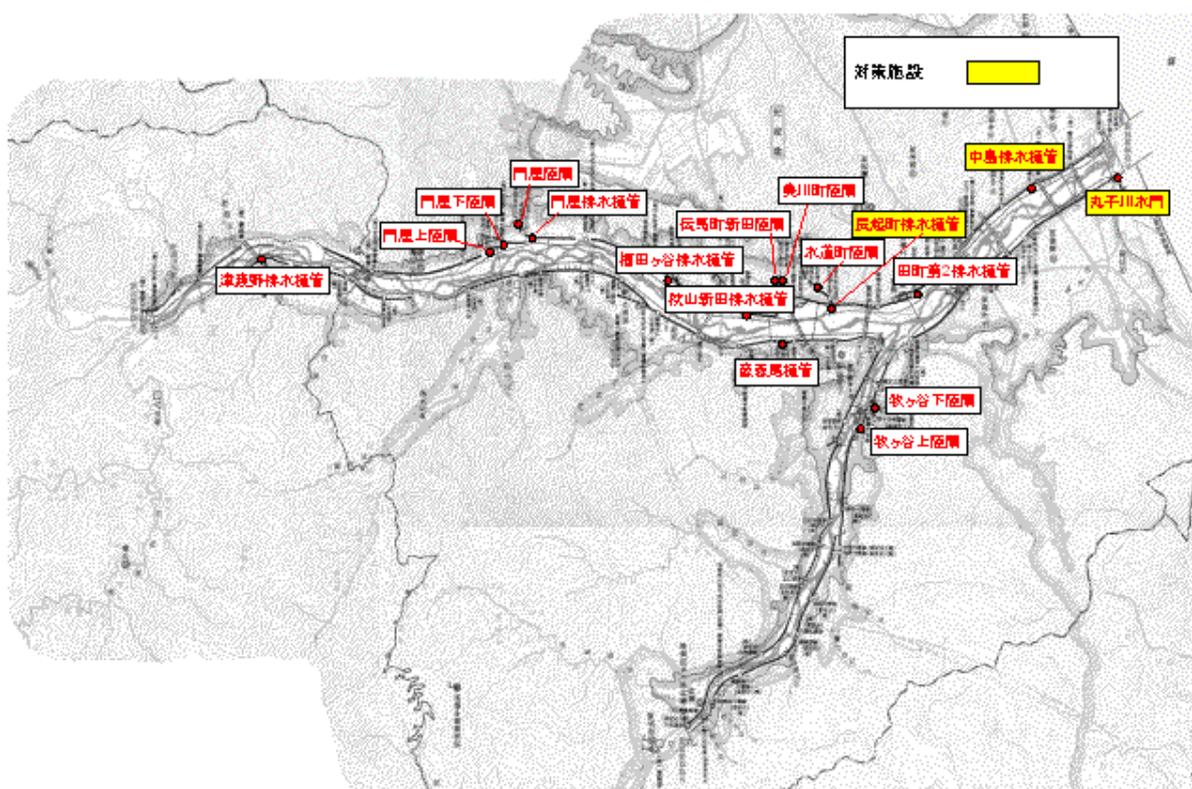
図-28 耐震対策状況

安倍川河口部に位置する丸子川水門は、東海地震の津波対策として平成元年に完成した施設であるが、想定される南海トラフ巨大地震の地震動に対して確実に機能するよう耐震対策を実施(平成27年6月完成)し、流域の安全・安心を確保する。

安倍川水系の河川管理施設では、レベル 2 振動に対する耐震対策の必要な施設が存在する。

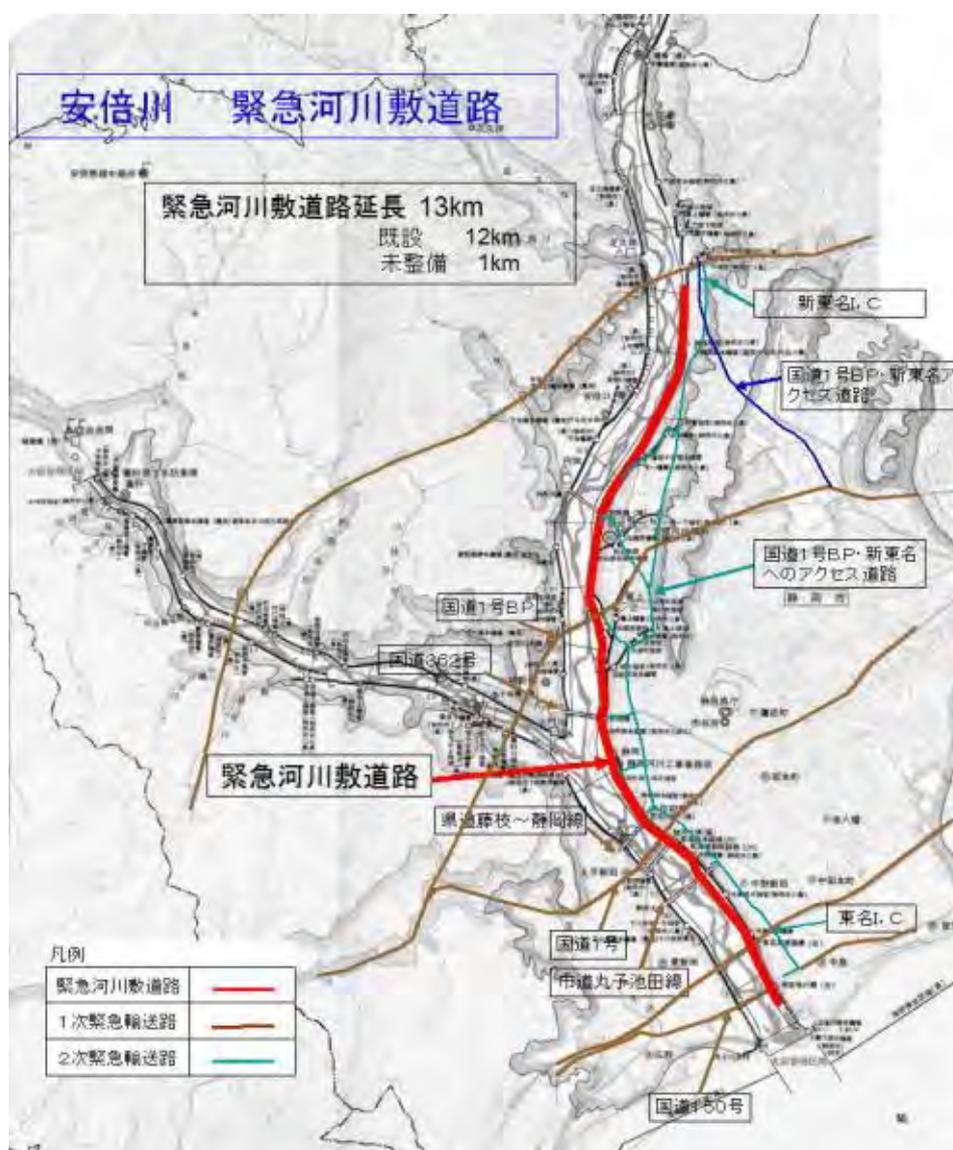
図-29 緊急河川敷道路実施状況

全体計画の進捗率として92%となり、引き続き緊急河川敷道路及び東名高速道路、国1バイパス、新東名高速道路とのアクセスの整備を行っていく。

震災時に主要幹線道路が寸断され通行不能となった場合、主要幹線道路に接続している緊急河川敷道路を使用し、救助物資や復旧要員の運搬をすることによって、災害復旧が円滑にできるように整備を進めている。

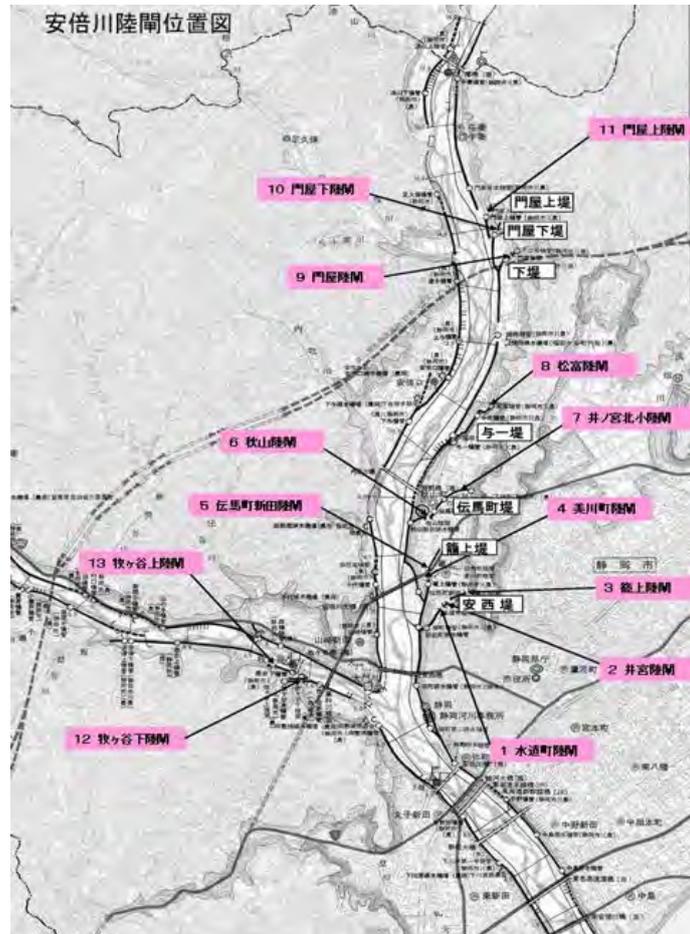
図-30 陸閘位置図

その二線堤及び霞堤には、市街化に伴う道路整備のために一部切り欠いた箇所が13箇所あり、そこには二線堤等と同程度の機能を持つ陸閘が設置してある。平成26年度より13箇所の全部が国交省管理の直轄河川管理施設となっている。

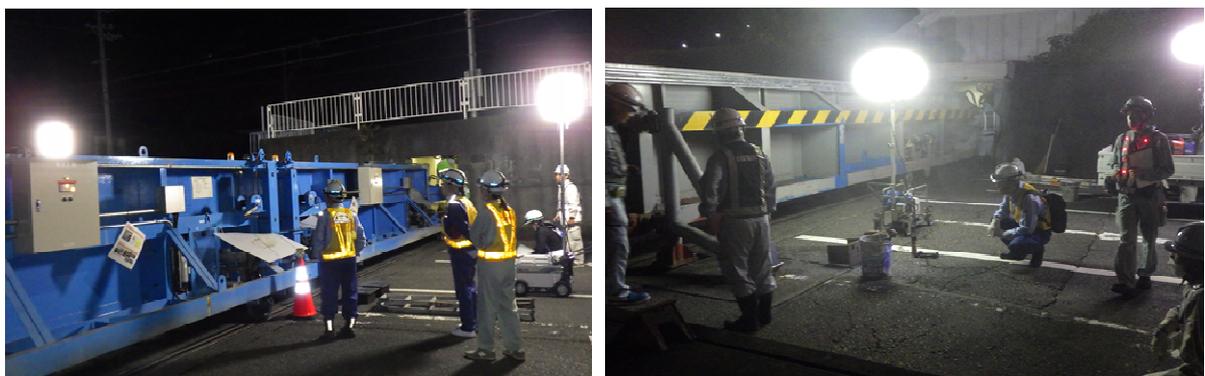
令和6年10月10日～11日に深夜道路通行止めを行い実施した陸閘操作訓練の状況

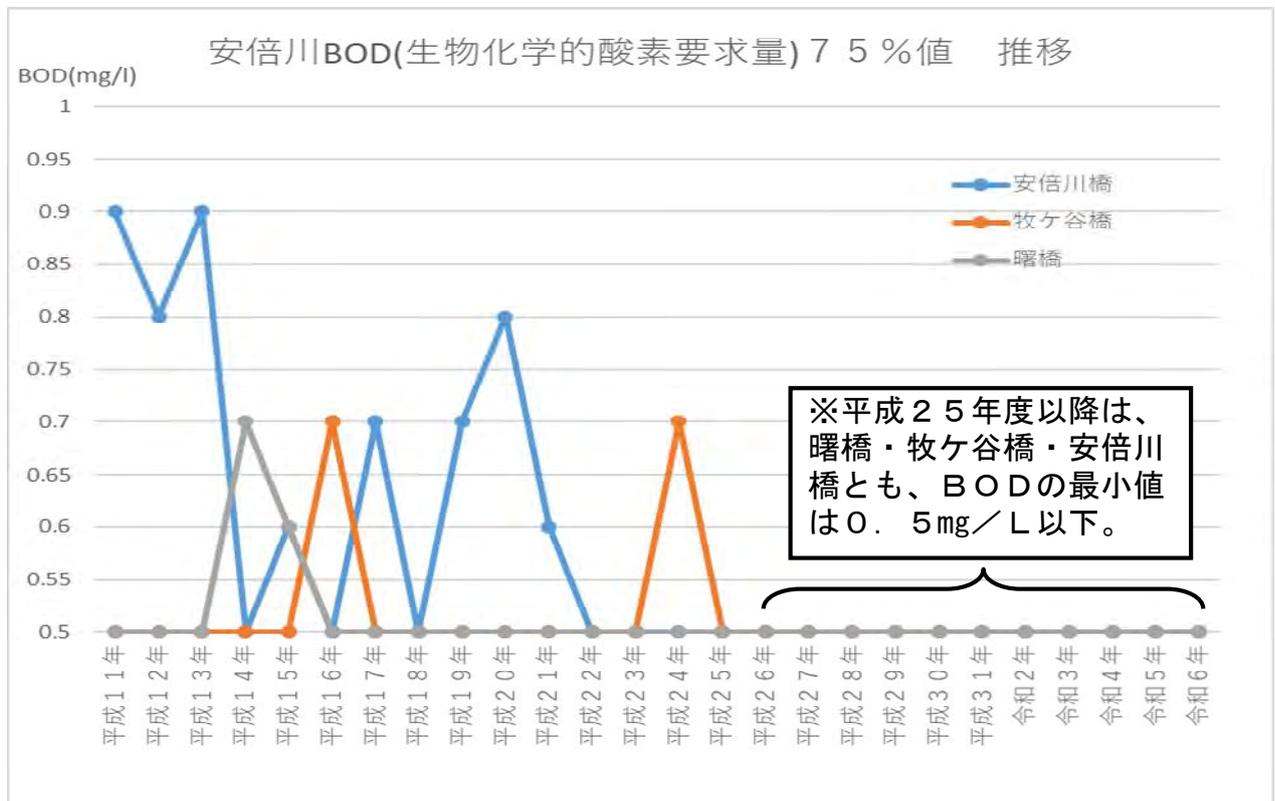
図-42 BODの変化

水質汚濁の程度を示す河川の代表的な指標として、BOD（生物化学的酸素要求量）という指標があり、曙橋・安倍川橋・牧ヶ谷橋の環境基準値はAA類型（BOD 1 mg/L）となっている。

近年の傾向として、曙橋・牧ヶ谷橋・安倍川橋とも極端な水質の悪化は見受けられない。

※BODの最小値は0.5 mg/L以下を表している。

BODの測定結果については、一年間で得られた全ての日の平均値のうちで、その測定地点が属する水域類型に対応する環境基準値を満たしている測定値の割合が75%以上である場合に、環境基準に適合していると評価する。

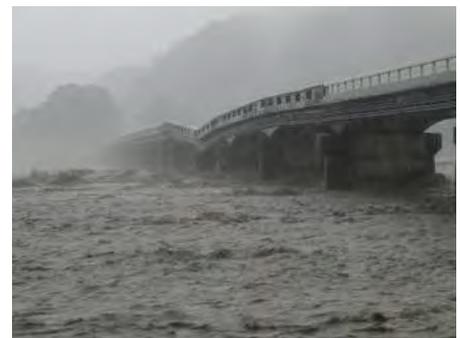
図-43 平成14年7月洪水  
安倍川竜西橋

平成14年7月の洪水時の河床洗堀により、昭和10年に建設された竜西橋(19.5km 付近)の橋脚が陥没した事例がある。現在の竜西橋は、平成17年3月に完成した。

また、施工後の河床低下により橋脚部が洗堀され、構造令に不適合となった橋梁については、橋脚保護として護床工を計画するよう指導している。
