# 安倍川水系 河川維持管理レポート

令和8年4月

国土交通省 中部地方整備局  
静岡河川事務所

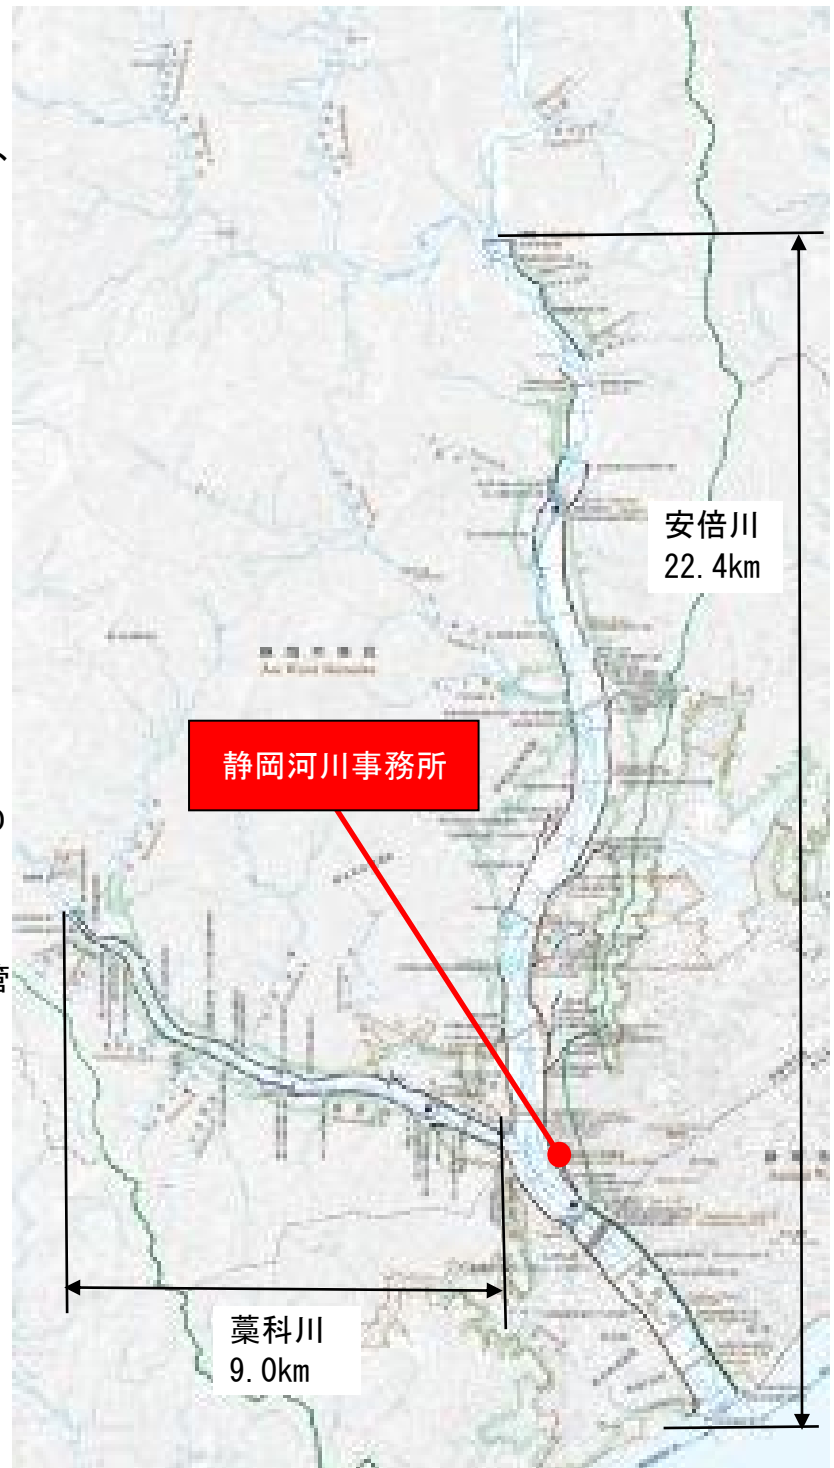
図—2 安倍川水系直轄管理区間

(標高1999.7m)に発し、山間部を流れ中河内川、足久保川等の支川を合わせながら南流し、静岡平野を形成する扇状地に出て藁科川を合わせ、静岡市街地を貫流し、さらに河口付近で丸子川を合わせ駿河湾に注ぐ、幹川流路延長51km、流域面積567km<sup>2</sup>の一級河川であり、直轄管理区間は、本川河口より22.4kmと右岸5.6kmで合流する支川の藁科川9.0kmの総計約31.4km区間を管理している。

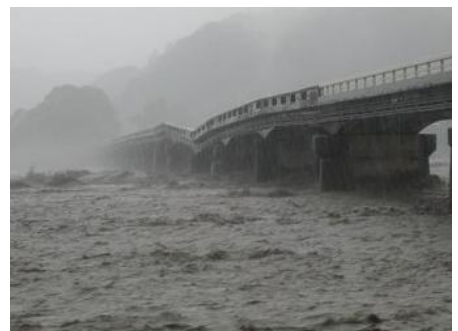
図-47 平成14年7月洪水  
安倍川竜西橋

平成14年7月の洪水時の河床洗堀により、昭和10年に建設された竜西橋（19.5km 付近）の橋脚が陥没した事例がある。現在の竜西橋は、平成17年3月に完成した。

また、施工後の河床低下により橋脚部が洗堀され、構造令に不適合となった橋梁については、橋脚保護として護床工を計画するよう指導している。
