# 大井川水系 河川維持管理レポート

令和 6 年 4 月

国土交通省 中部地方整備局  
静岡河川事務所

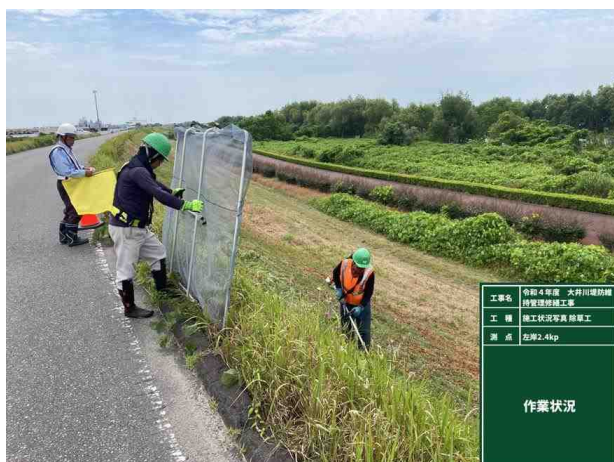
図－7 除草実施状況

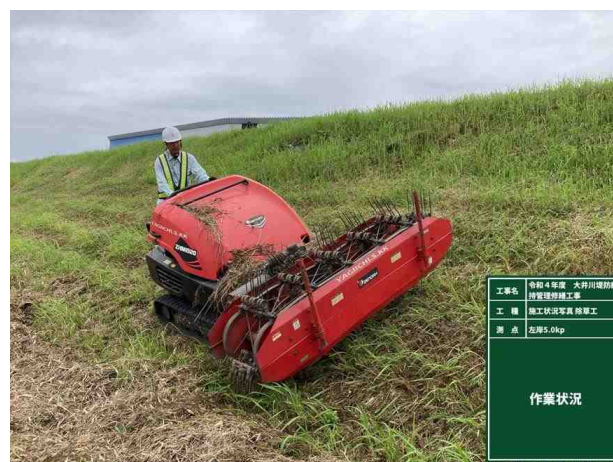
図－8 集草実施状況

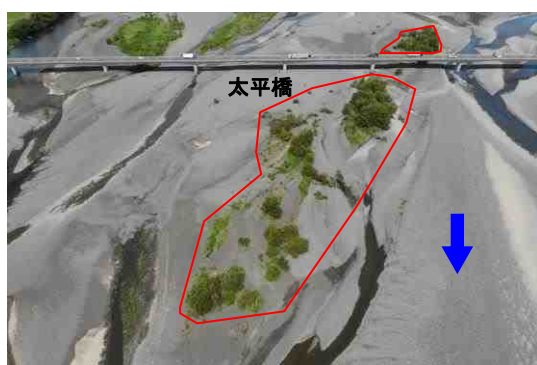
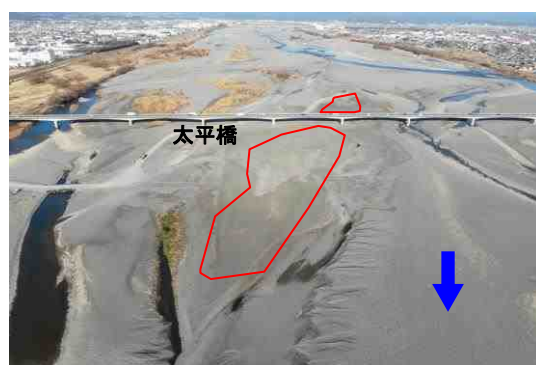
令和5年度は、流下能力が低く洪水による災害の危険性が高い箇所において、安全に流下させる河道掘削や伐採を実施している。

河道掘削施工前

河道掘削施工後

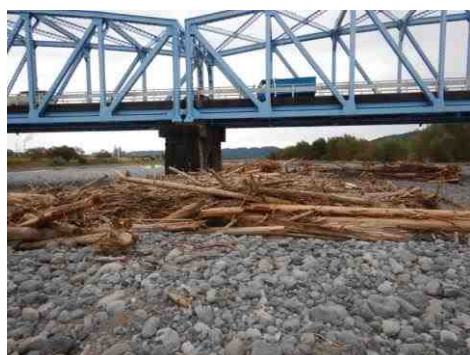
図－10 河川利用に支障となる流木

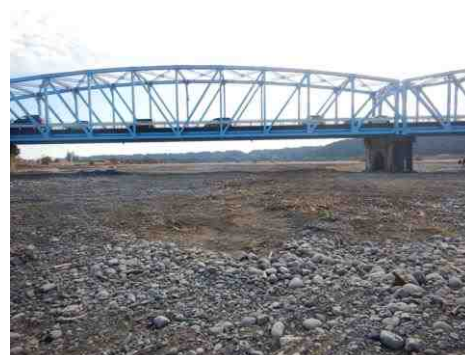
図－11 左記処理後の状況

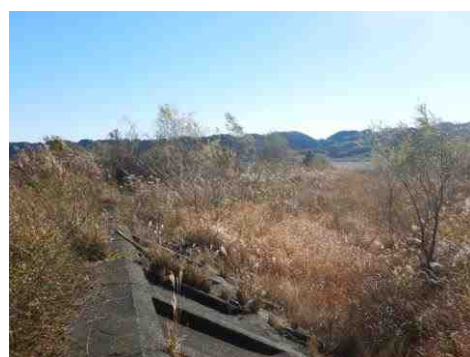
図－12 河川利用に支障となる雑木・雑草

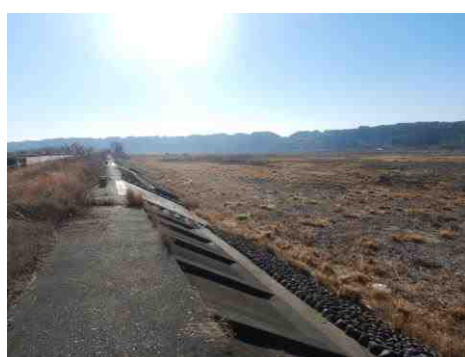
図－13 左記処理後の状況

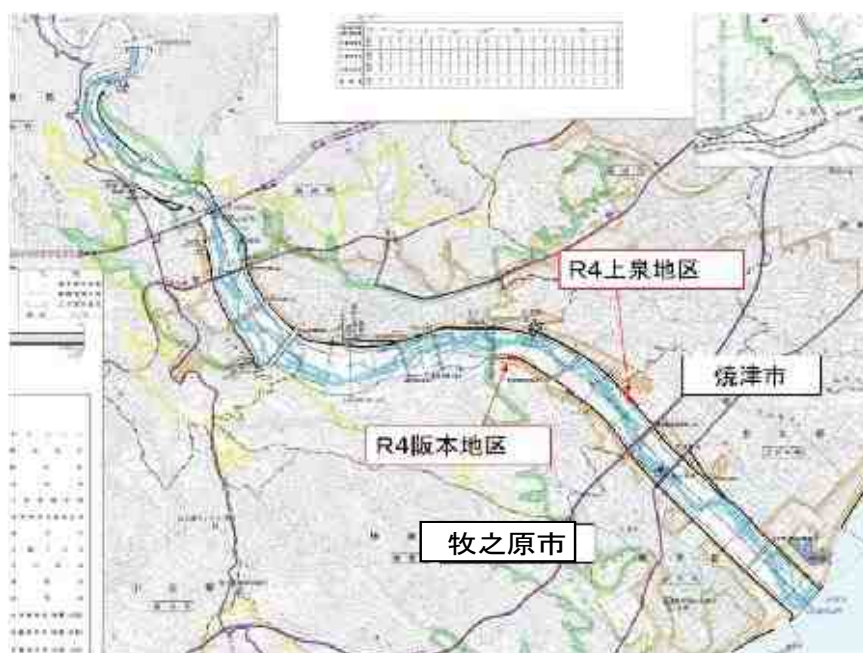
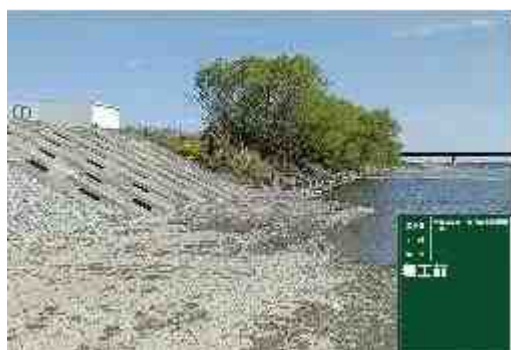
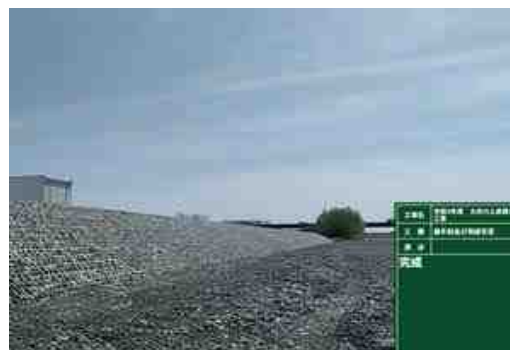
図-21 低水護岸整備施工状況

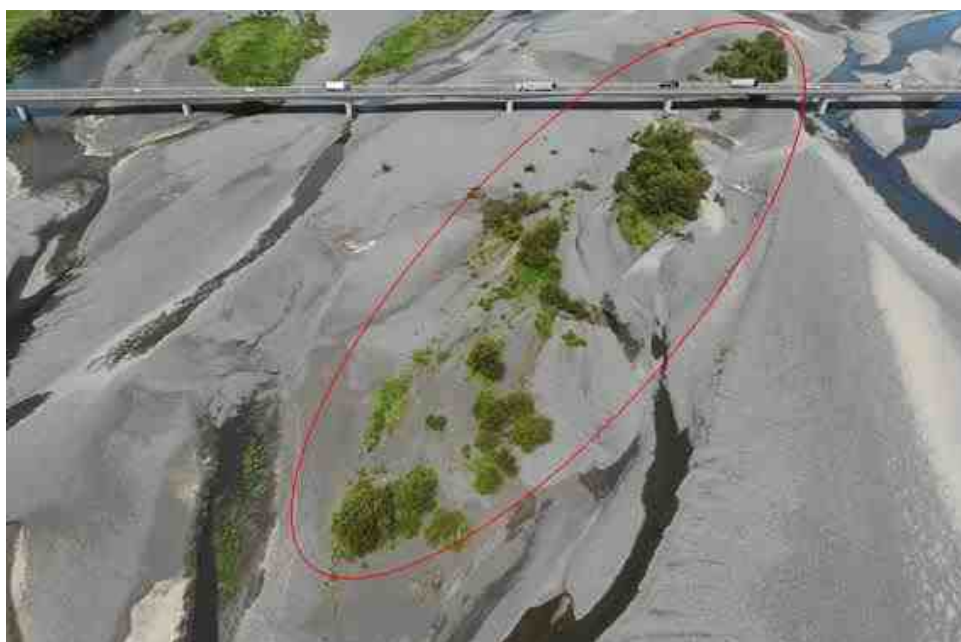
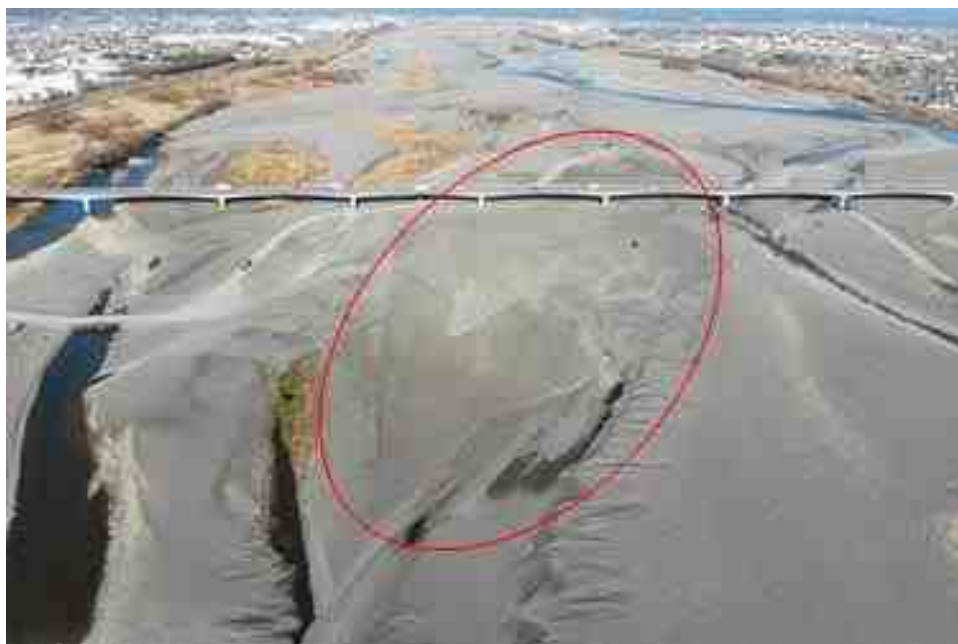
図-22 水位低下対策施工状況

流下能力が低く洪水による災害の危険性が高い地区について、河道掘削や樹木伐採等で河道断面を確保する必要があり、令和5年度に36,000m<sup>3</sup>の河道掘削を実施している。

河道掘削施工前

河道掘削施工後
