# 大井川水系 河川維持管理レポート

令和8年4月

国土交通省 中部地方整備局  
静岡河川事務所

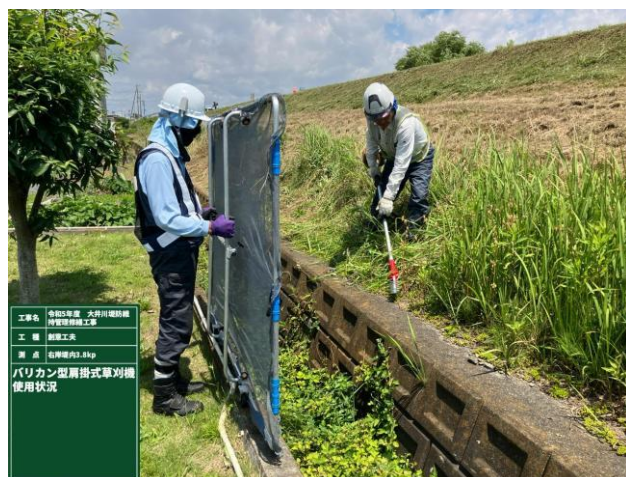
図－7 除草実施状況

堤防点検、あるいは河川の状態把握のための環境整備として、堤防等の除草を行っている。回数として状態把握に必要な箇所は年2回、その他箇所は年1回としている。

刈草の処分は全て搬出処分としている。公共処分場による処分のほか農家に引き取ってもらっている。

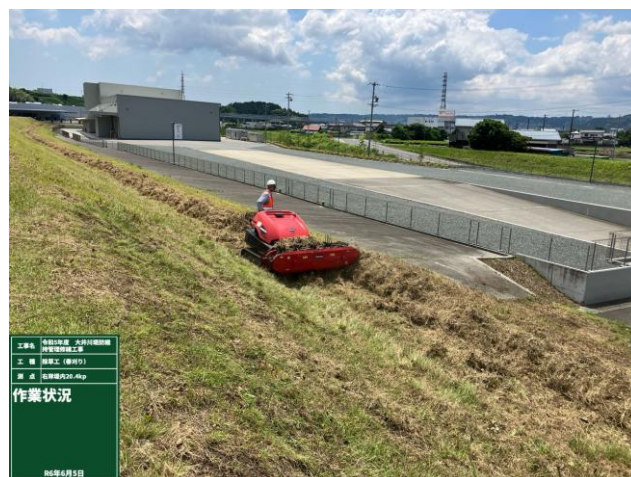
図－8 集草実施状況

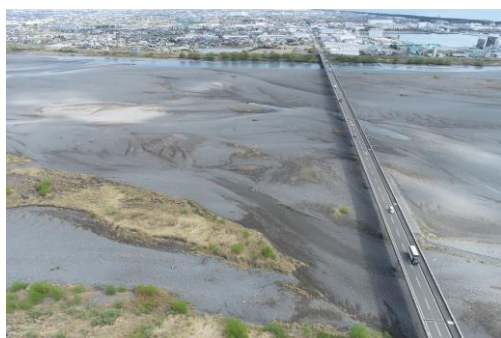
河道掘削施工前

令和7年度は、流下能力が低く洪水による災害の危険性が高い箇所において、安全に流下させる河道掘削や伐採を実施している。

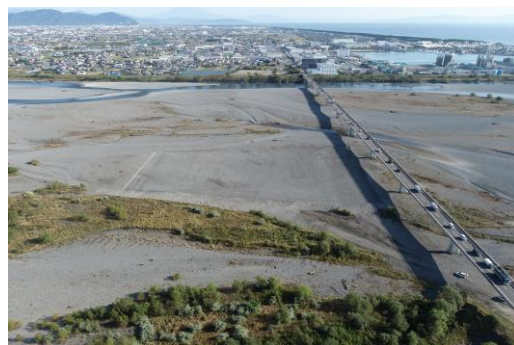
河道掘削施工後

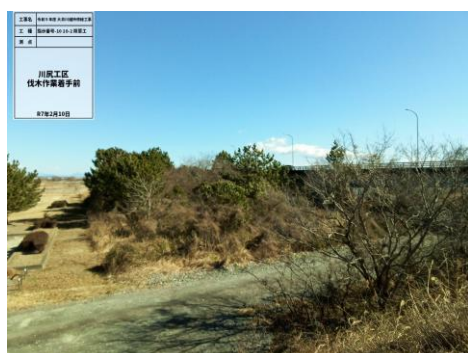
図－10 河川利用に支障となる流木

令和7年度は、自然地の管理や河川利用の支障事象について、堤防や高水敷における樹木伐採や除草を実施した。

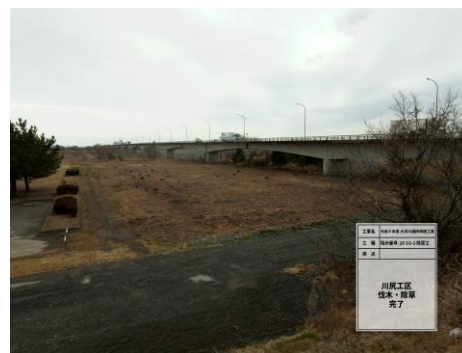
図－11 左記処理後の状況

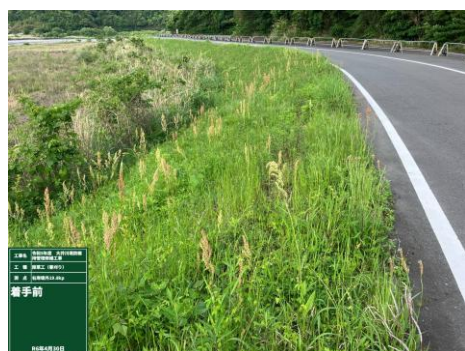
図－12 河川利用に支障となる雑木・雑草

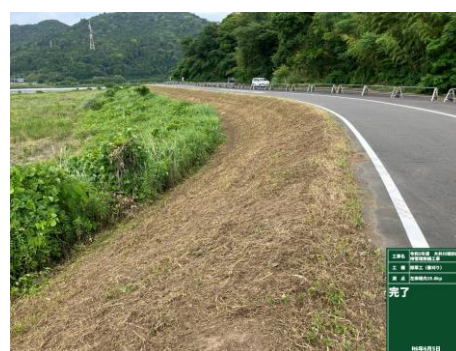
図－13 左記処理後の状況

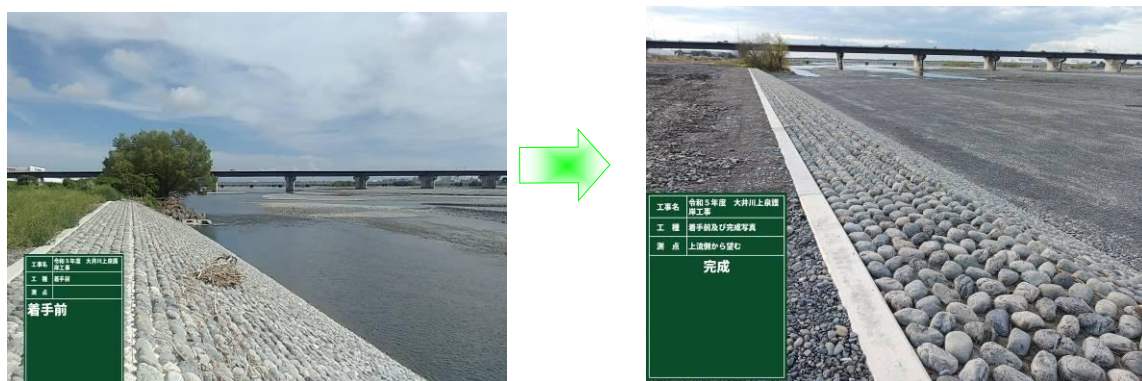
図-21 低水護岸整備施工状況

河川堤防は洪水から地域住民の生命・財産を守るうえで非常に重要な施設であり、洪水被害の防止・軽減に向け、堤防の強化を図るため低水護岸工事を実施している。

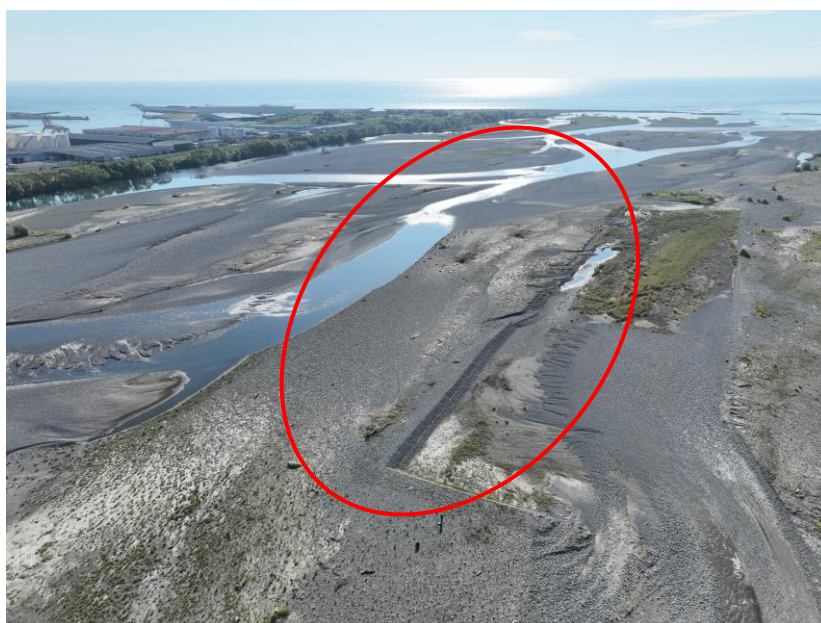
河道掘削施工前

図-22 水位低下対策施工状況

流下能力が低く洪水による災害の危険性が高い地区について、河道掘削や樹木伐採等で河道断面を確保する必要があり、令和 7 年度に 25, 800m<sup>3</sup>の河道掘削を実施している。

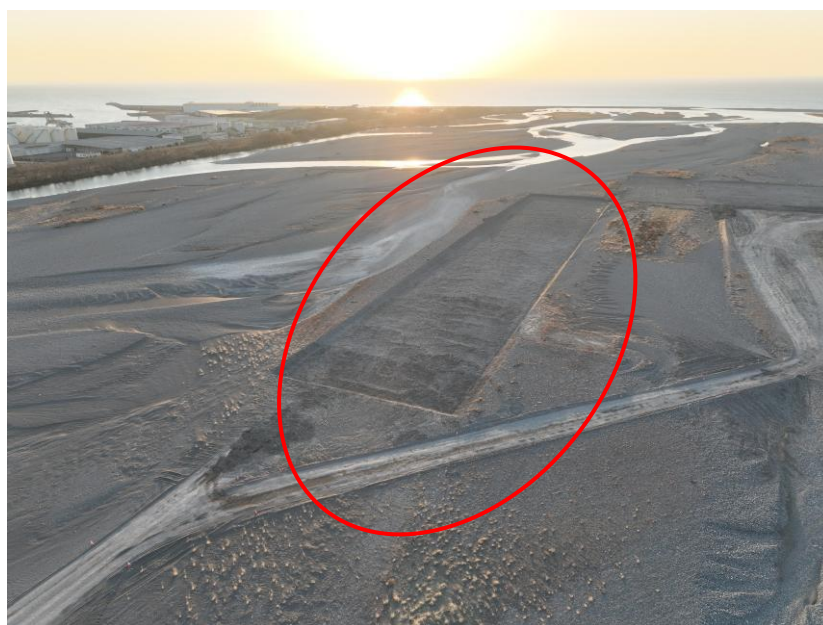
河道掘削施工後
