大井川水系 河川維持管理レポート

令和2年4月

国土交通省 中部地方整備局
静岡河川事務所

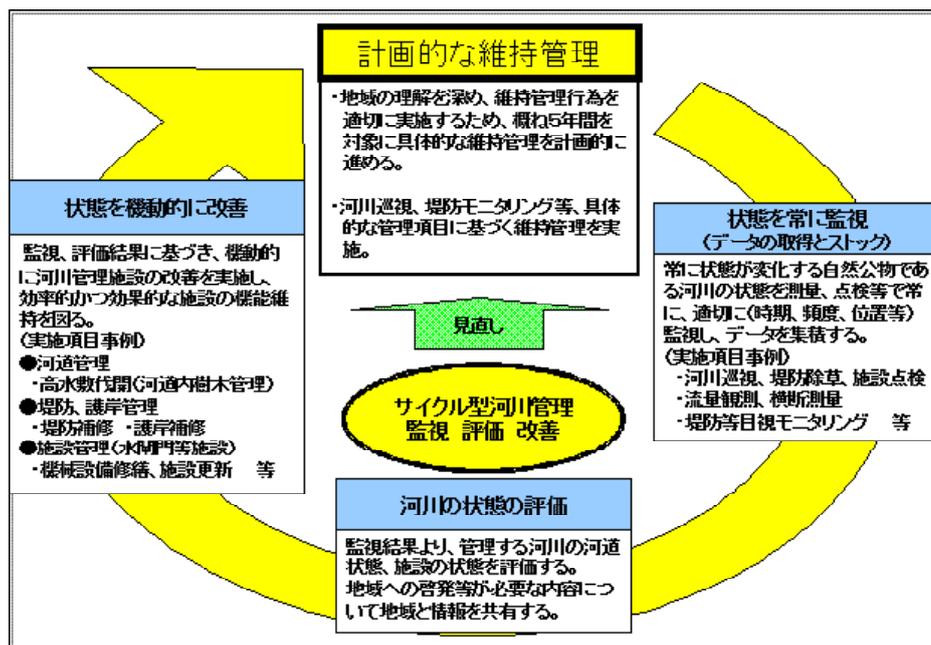
図-1 サイクル型維持管理体系イメージ

本レポートは、年間のサイクル型維持管理（図-1参照）のもと、各年度における維持管理の実績及び河川整備の実施状況を示すとともに、その成果を報告するものである。

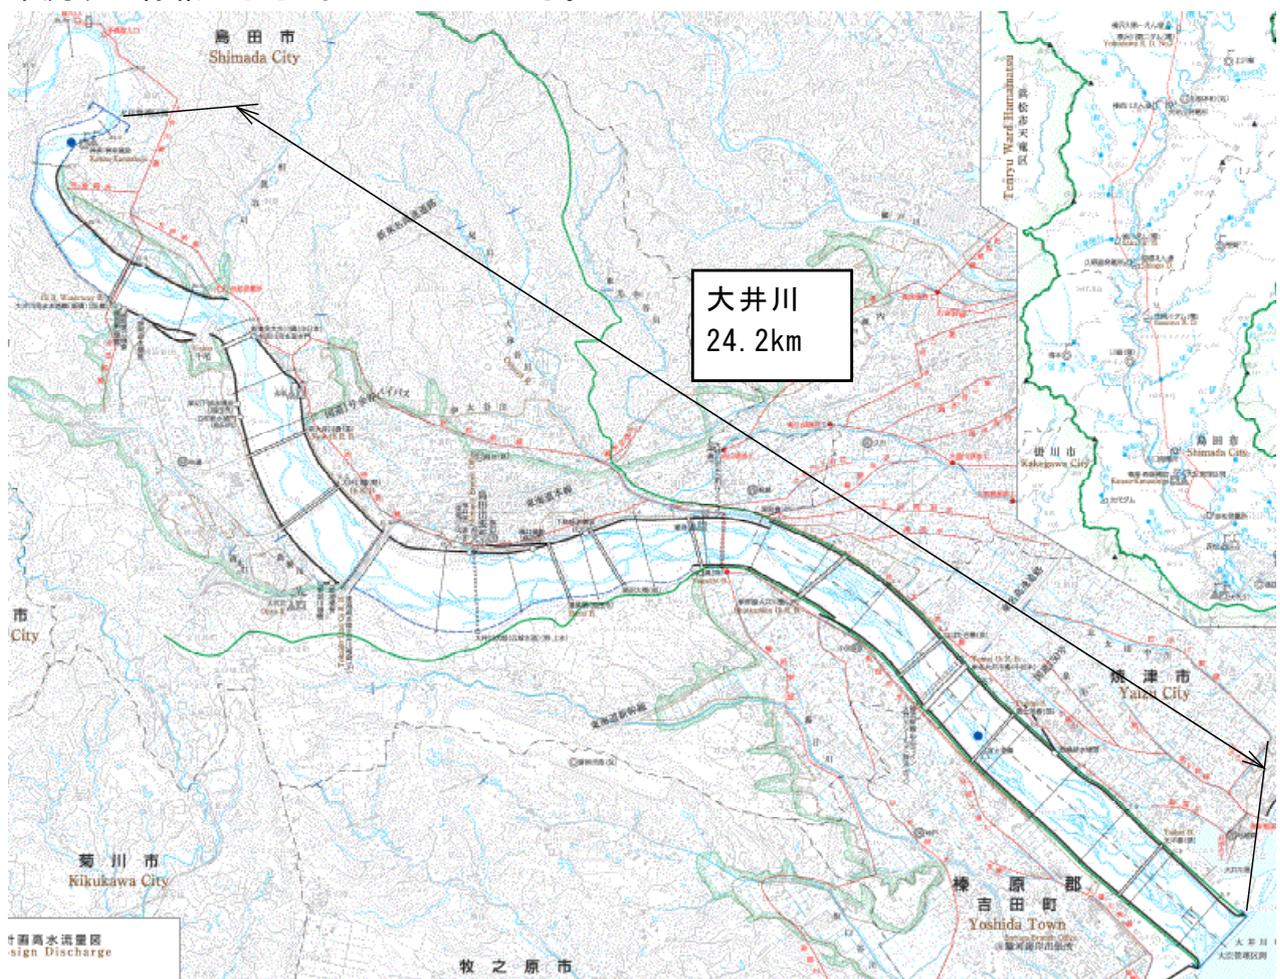
図一 2 大井川水系直轄管理区間

大井川は、静岡県の中部に位置し、その源を静岡県、長野県、山梨県の3県境に位置する間ノ岳（標高3,189m）に発し、静岡県の中央部を南北に貫流しながら寸又川、笹間川等の支川を合わせ、島田市付近から広がる扇状地を抜け、その後駿河湾に注ぐ、幹川流路延長168km、流域面積1,280km²の一級河川であり、直轄管理区間は、本川河口より24.2kmを管理している。

大井川の河床勾配は、上流域の長島ダムを含む山岳地帯で1/50~1/100、大井川ダム下流から扇頂部付近の中流域で1/220、それより下流においても1/250程度と急であり、中流域の様相のまま河口に至っている。

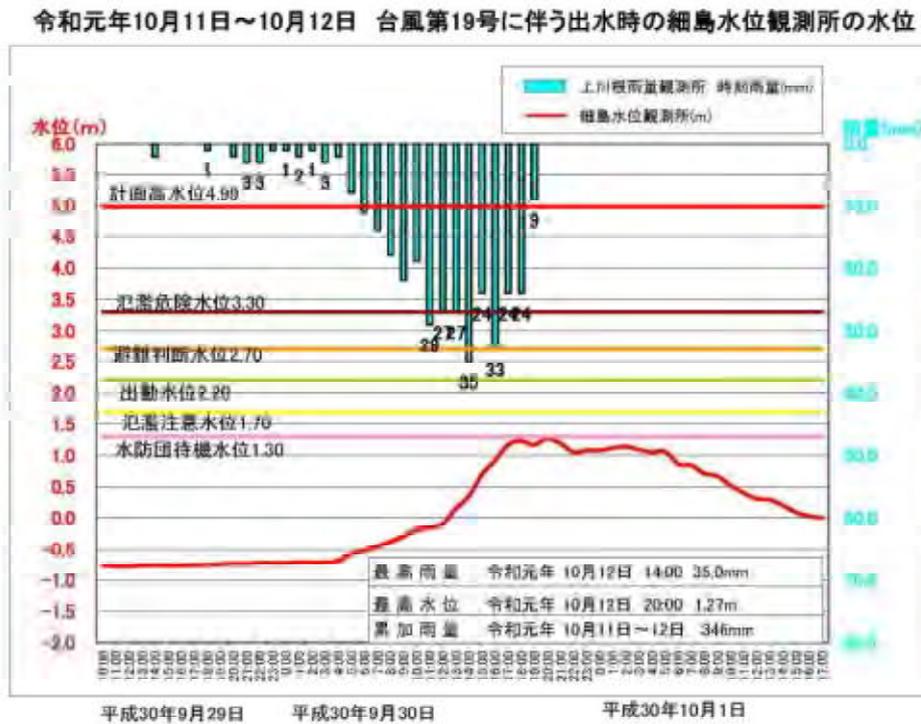
図一5 令和元年東日本台風における雨量・水位

令和元年10月11日から10月12日にかけて接近した令和元年東日本台風により、静岡県内は局地的な激しい降雨があった。大井川細島水位観測所での最高水位は1.27mであった。

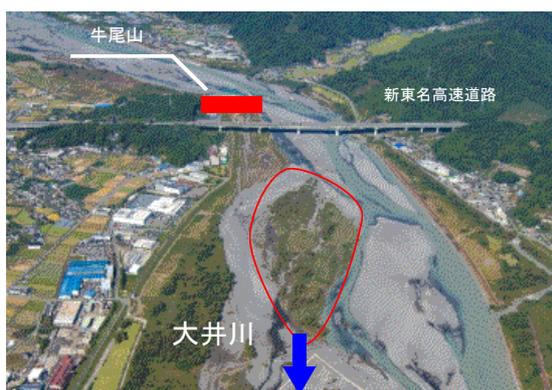
河道掘削施工前

平成31年度は、大井川河川整備計画に基づき、流下能力が低く洪水による災害の危険性が高い牛尾山付近の狭窄部において、安全に流下させる河道掘削を実施している。

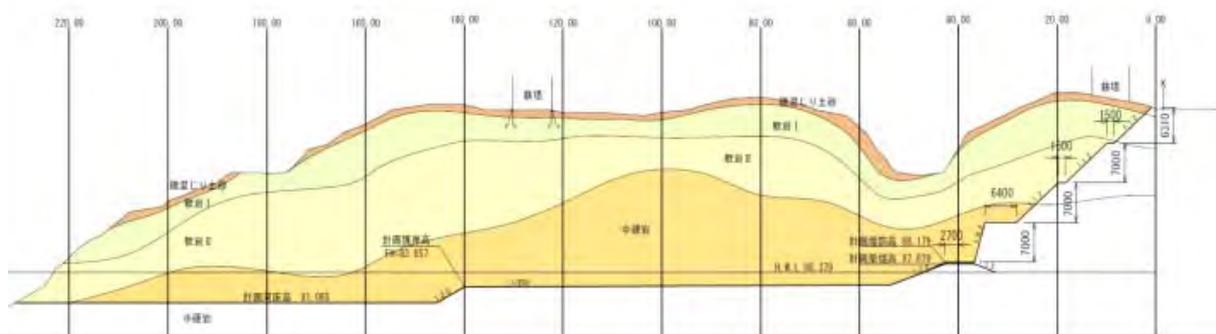
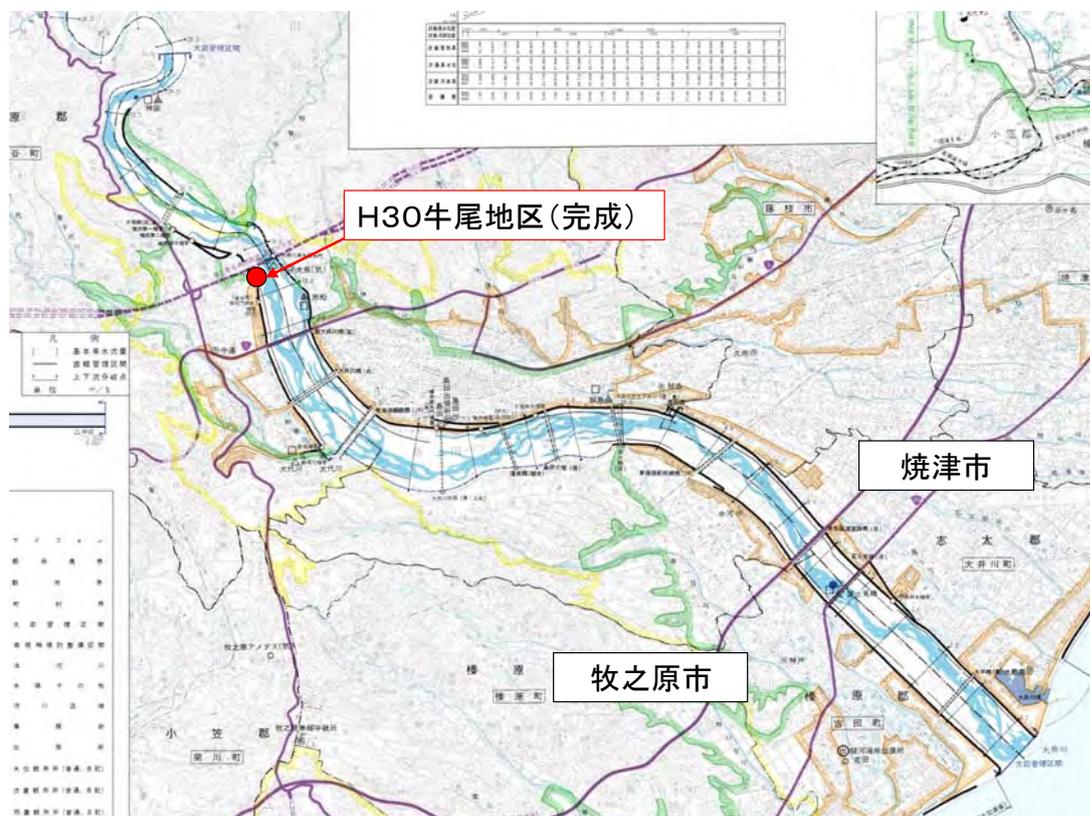
流下能力が不足していると計画高水流量が安全に流下できず、氾濫の危険性が増すことから、洪水被害の防止・軽減に向け、水位低下対策として河道拡幅工事を平成30年8月に完成させた。

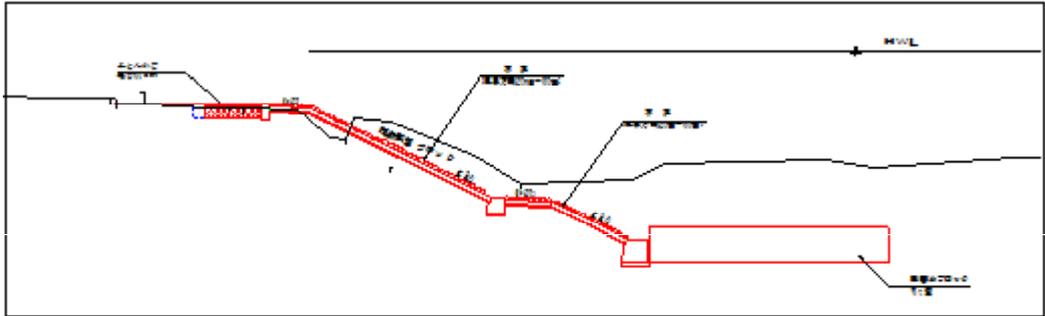
図-20 堤防強化対策断面図

河川堤防は洪水から地域住民の生命・財産を守るうえで非常に重要な施設であり、洪水被害の防止・軽減に向け、堤防の強化工事等を実施している。

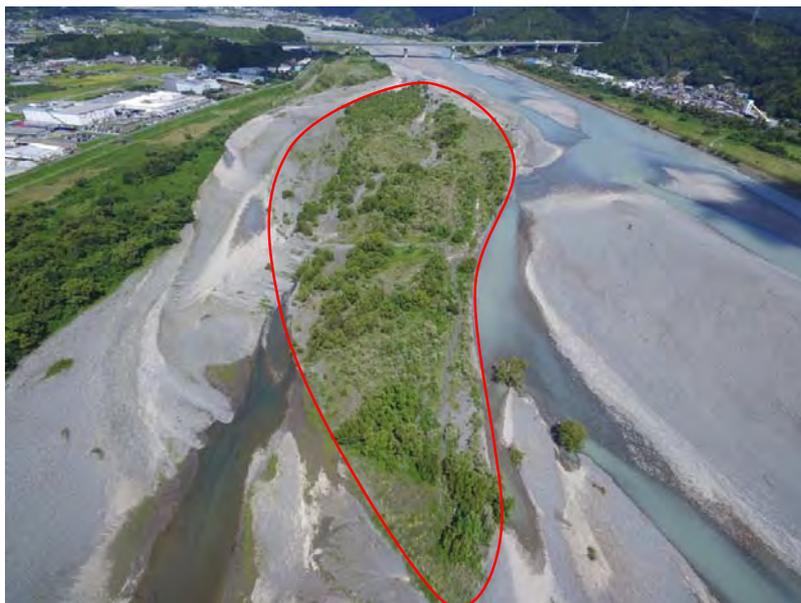
河道掘削施工前

流下能力が低く洪水による災害の危険性が高い地区の牛尾山付近の狭窄部について、河道掘削や樹木伐開等で河道断面を確保する必要であり、平成31年度に 8,400m³の河道掘削を実施している。

図-22 水位低下対策施工状況

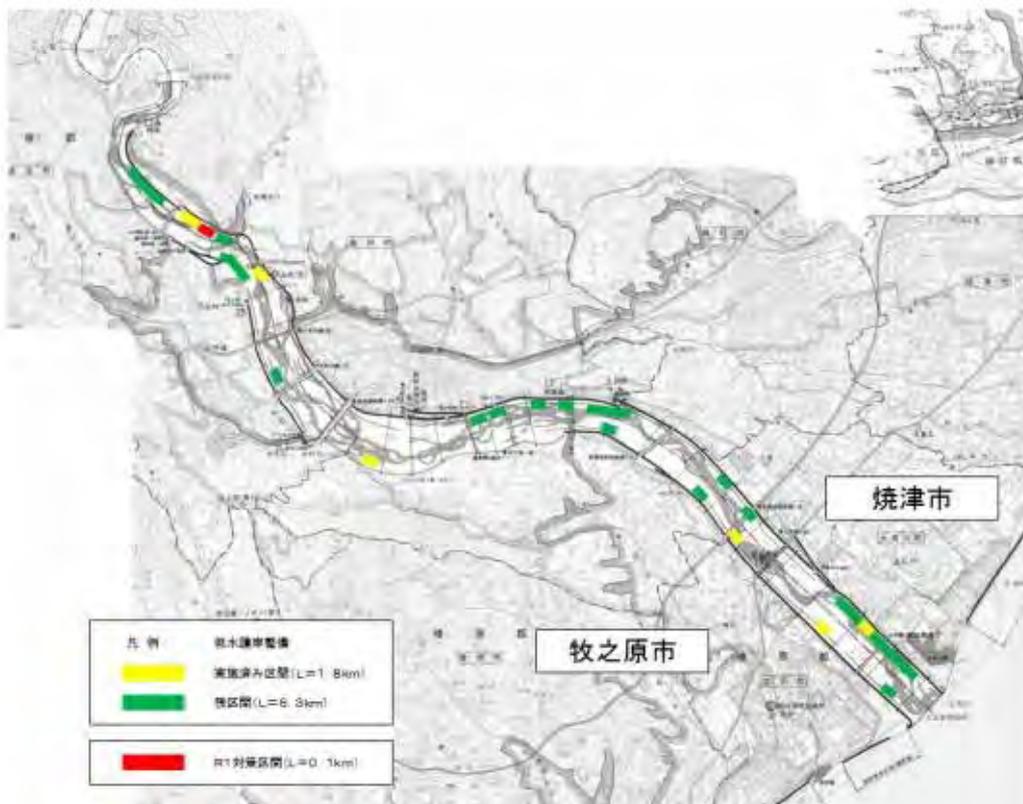
図-23 堤防強化対策実施状況

大井川は河床勾配が急なうえ、網状河川で滞筋が安定しないため局所洗堀が発生・移動しやすく、堤防侵食や河岸洗堀対策が必要であり、平成30年度に0.1kmの堤防強化対策を実施している。

その結果、全体計画の進捗率として21%となり、引き続き堤防強化対策を実施し、洪水に強い堤防づくりに取り組んでいく。

$$\begin{aligned} \text{進捗率} &= (\text{対策実施済み区間}) \div (\text{要対策区間}) \times 100 \\ &= 1.8 \text{ km} \div 8.1 \text{ km} \times 100 \\ &= 22\% \end{aligned}$$

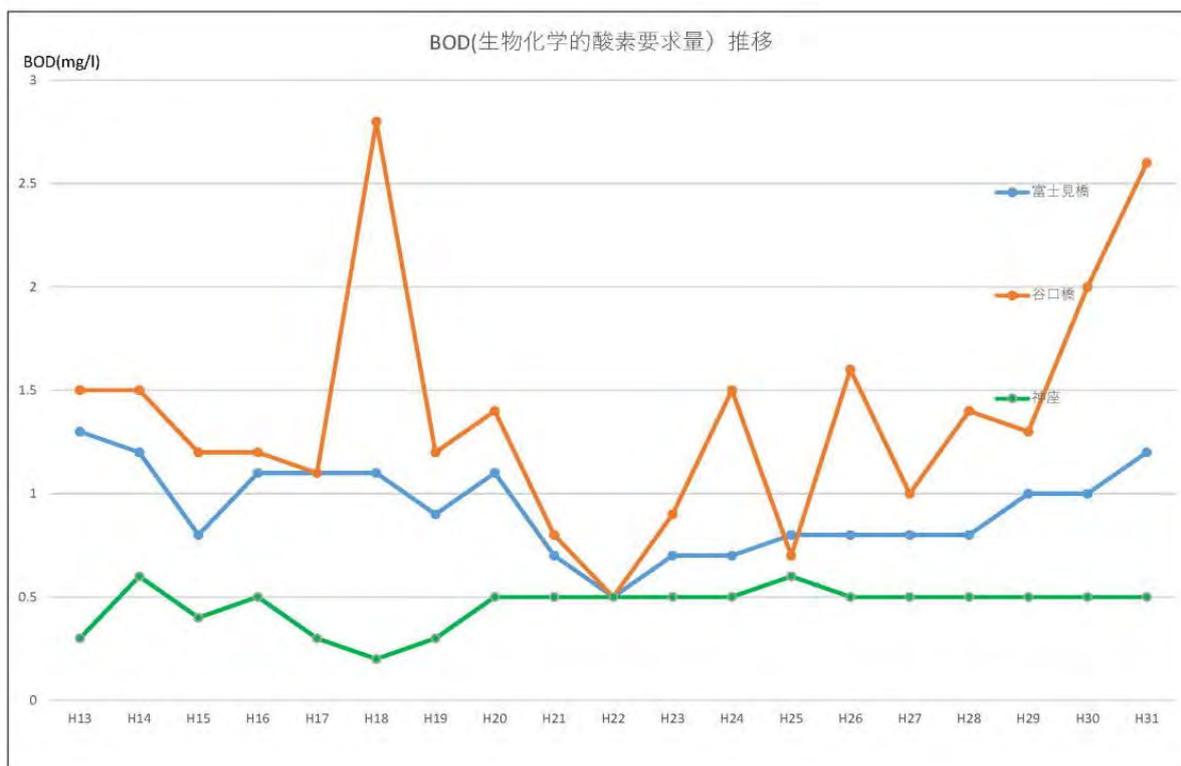
図-35 BODの変化

水質汚濁の程度を示す河川の代表的な指標として、BOD（生物化学的酸素要求量）という指標があり、神座の環境基準値はAA類型（BOD 1 mg/L）、谷口橋・富士見橋はA類型（BOD 2 mg/L）となっている。

近年の傾向として、神座はBODが0.5 mg/L以下となっており、水質に悪化は見られない。H31年の富士見橋及び谷口橋は若干の水質の悪化が見られる。

※BODの最小値は0.5 mg/L以下を表している。

BODの測定結果については、一年間で得られた全ての日の平均値のうちで、その測定地点が属する水域類型に対応する環境基準値を満たしている測定値の割合が75%以上である場合に、環境基準に適合していると評価する。
