# 令和5年度 第1回 安倍川水系流域委員会 【最近の河川事業を取り巻く話題】

令和5年12月4日

国土交通省 中部地方整備局  
静岡河川事務所

# 目 次

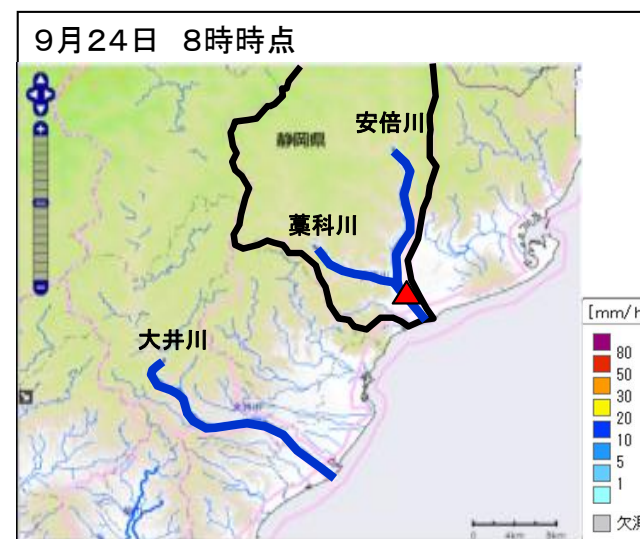
- ・ ピーク時の水位 (**4.23m**)を観測以降、雨は弱まり、8時以降の水位は氾濫注意水位を下回る。

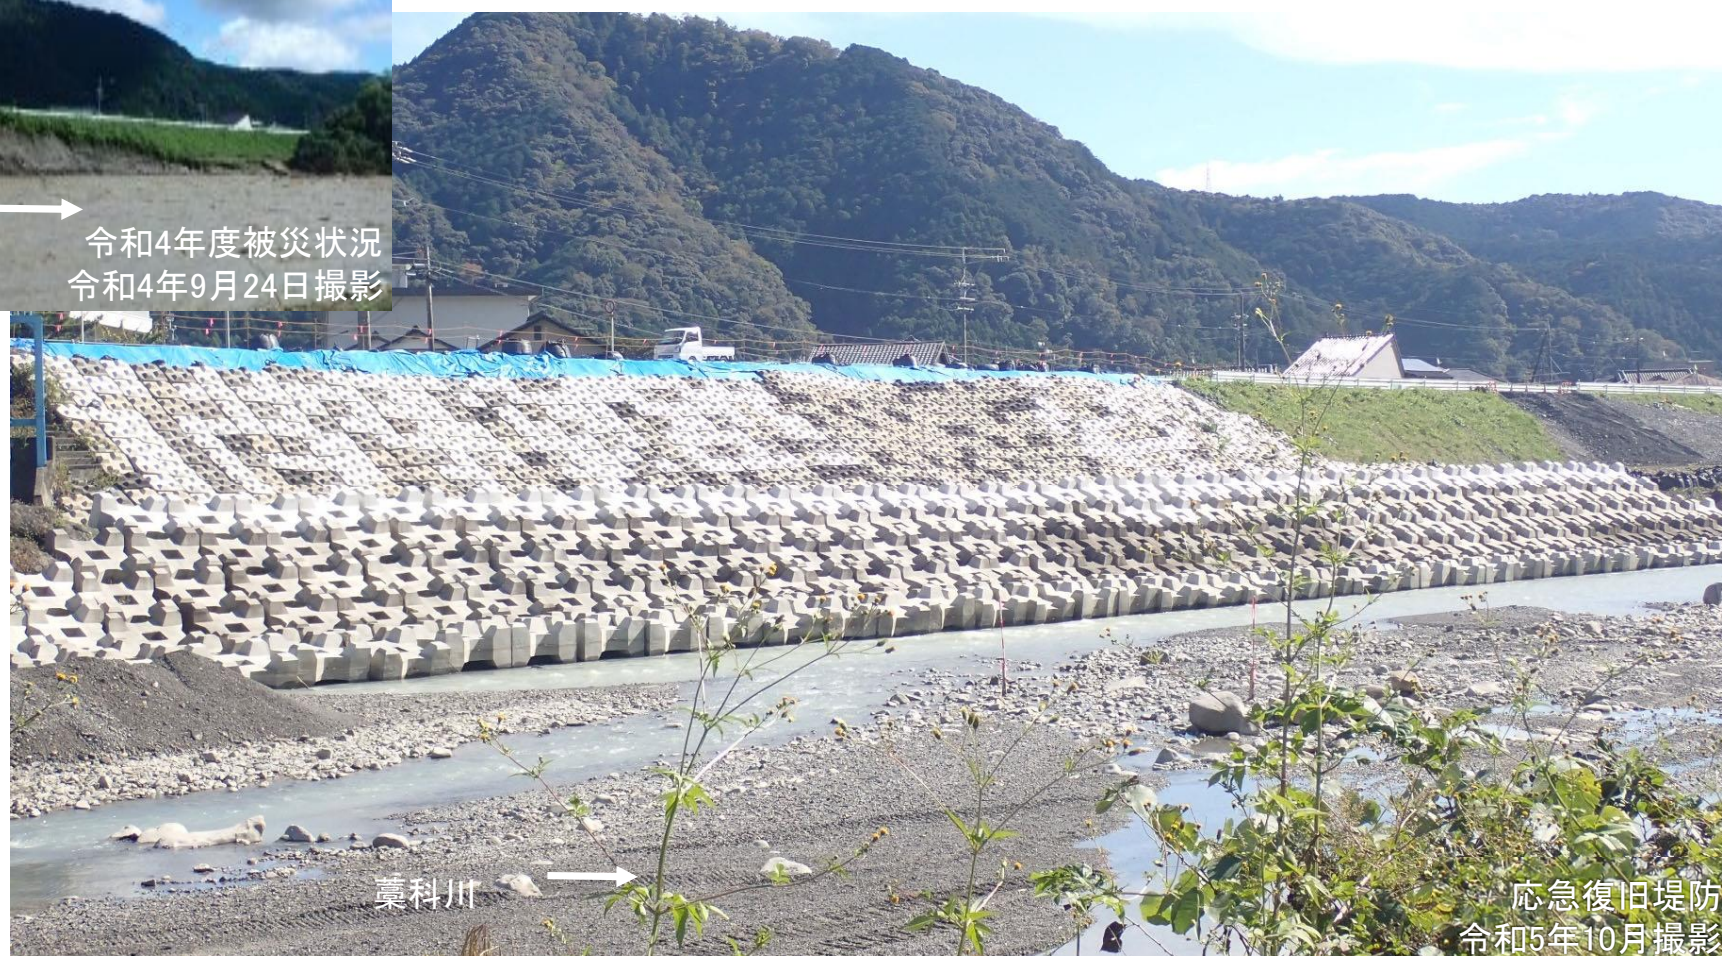
現在、災害復旧工事を施工中であり、令和6年3月完成予定。

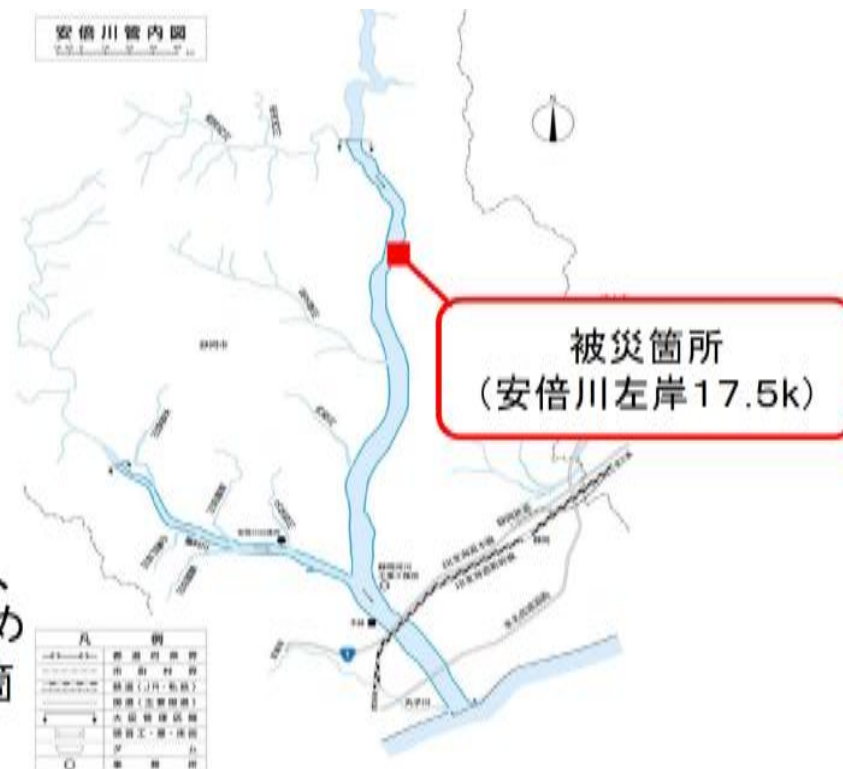
被災状況（下流から上流を望む）

安倍川左岸17.5k付近、静岡市葵区牛妻地先において、洗掘による護岸の被災L=約50mを確認しました。このため、応急復旧として6月8日にブロックを64個投入し、被災箇所の保護を行いました。

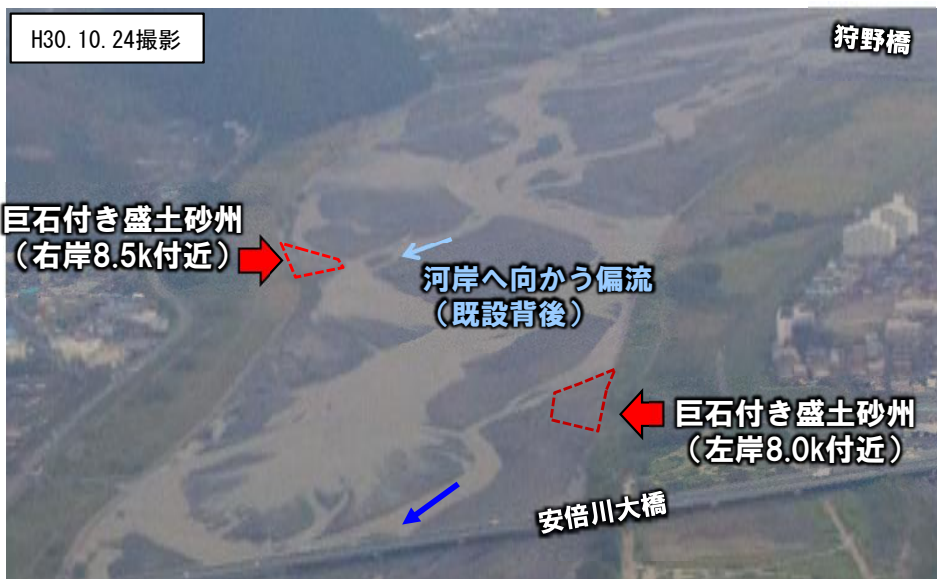
- 効果: 滞筋が河道中央に誘導された。また、巨石付き盛土砂州の中央部を施工したことで、河岸沿いの流れが解消し、河岸防護に寄与した。
- 機能の維持: 先端部には変状が生じておらず、巨石付き盛土砂州の機能(水はね機能)が維持されている。

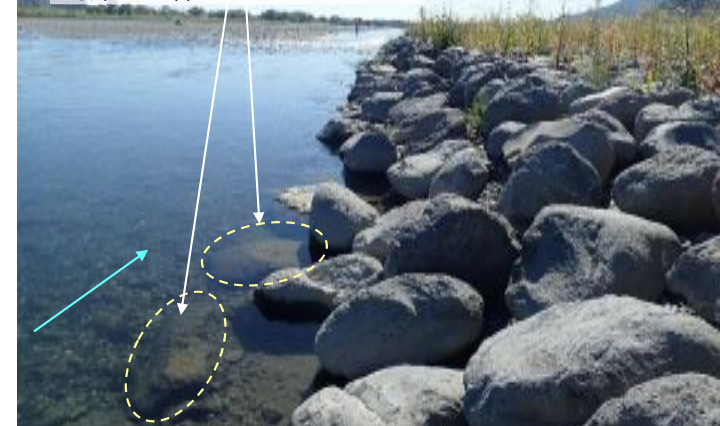
### (2) 砂州下流側(下流を望む)

中央部の巨石の一部が崩れ河床と一体となっている

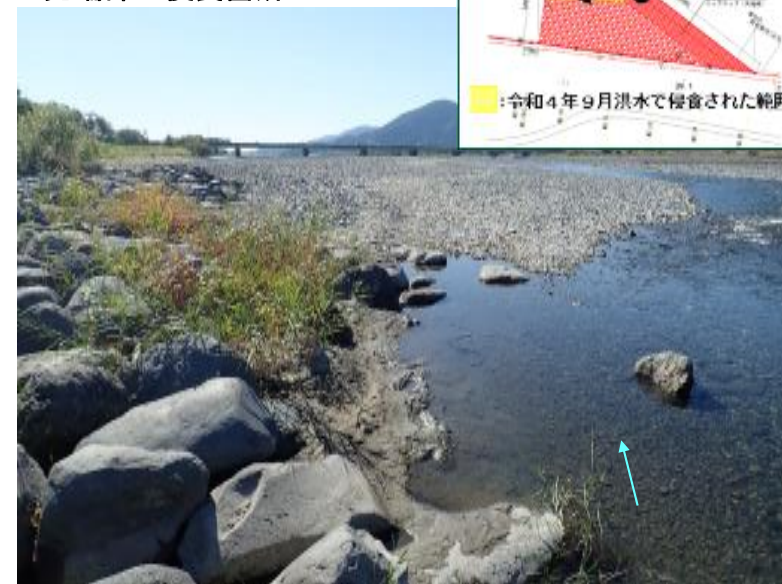
### 先端部の侵食箇所

○機能の維持:先端部の下流部分が侵食を受けたため、水はね機能の低減が懸念される。

- 令和4年9月洪水では、巨石付き盛土砂州の先端部は①のように下流側背面まで侵食されており、③のような前面のみの侵食ではない。
- ③のように侵食されたのであれば、巨石付き盛土砂州の中央部(②)は施工されていなくても③の侵食は起こり得ると想定される。
- これに対し、令和4年9月洪水の巨石付き盛土砂州の中央部(②)を施工していれば、①の侵食は生じなかった可能性がある。
- 令和4年9月洪水よりも、ピーク流量がより大規模、あるいは洪水継続時間がより長ければ、河岸被災に至った可能性がある。このため、巨石付き盛土砂州の中央部(②)の施工を実施することが望ましいといえる。

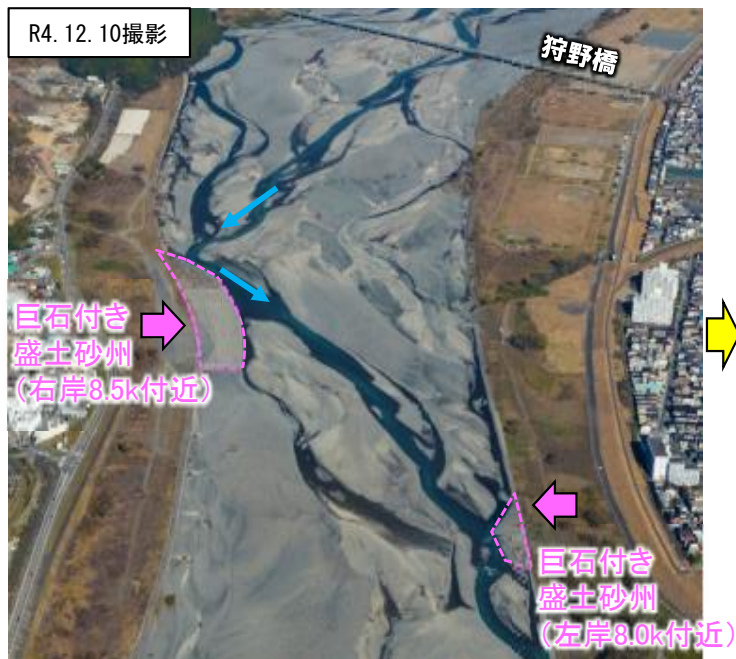
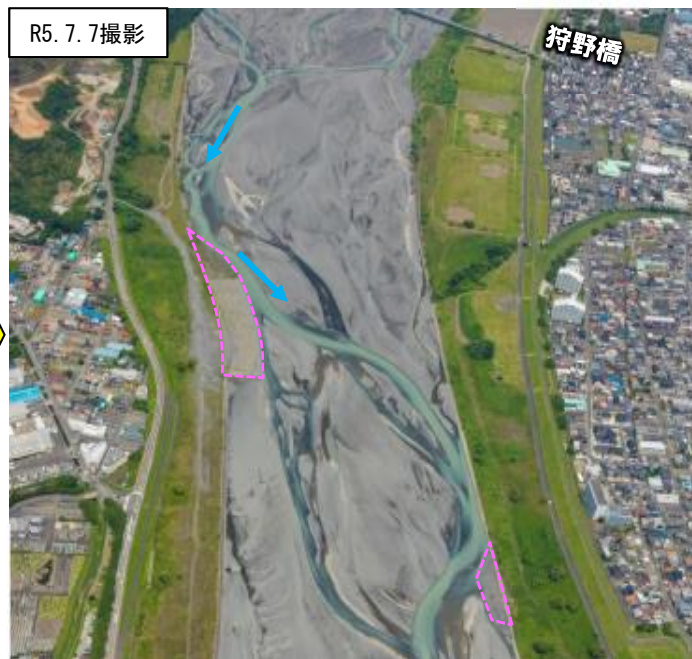
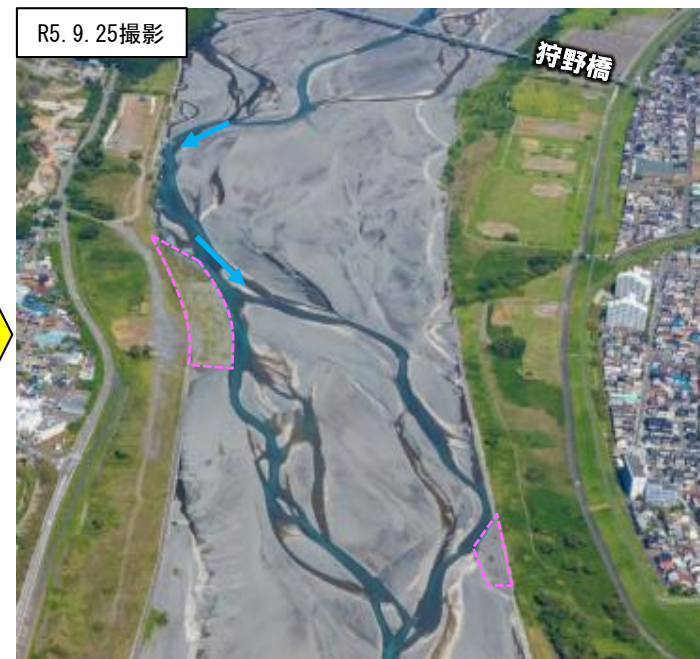
- 令和4年9月洪水以降、手越観測所で水防団待機水位を超過する洪水が5回発生した。流量最大の洪水はR5.6.3洪水の約1,900m<sup>3</sup>/sであり、小規模洪水であった。
- 効果: 滞筋が河道中央に誘導されている。
- 機能の維持: 先端部には変状が生じておらず、巨石付き盛土砂州の機能(水はね機能)が維持されている。

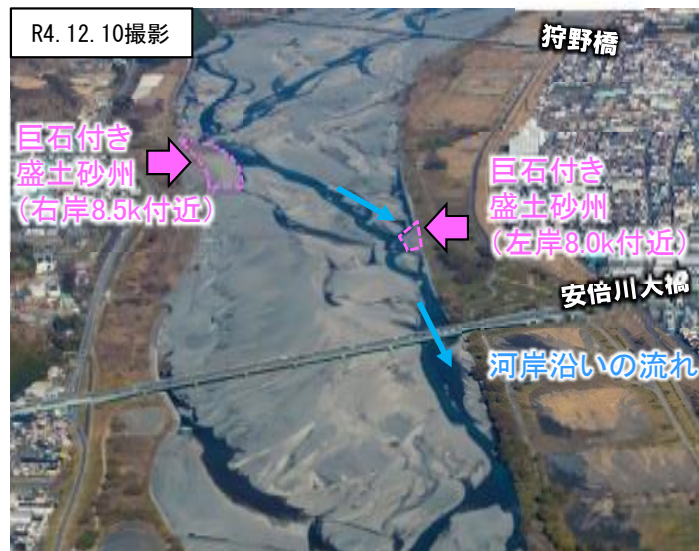
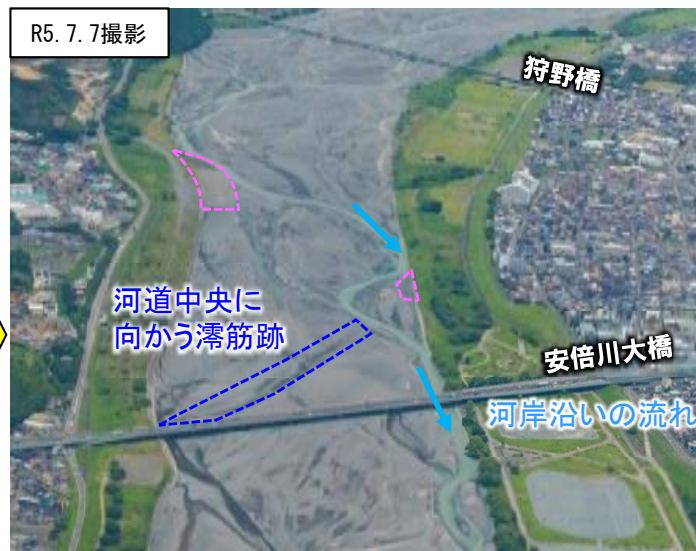
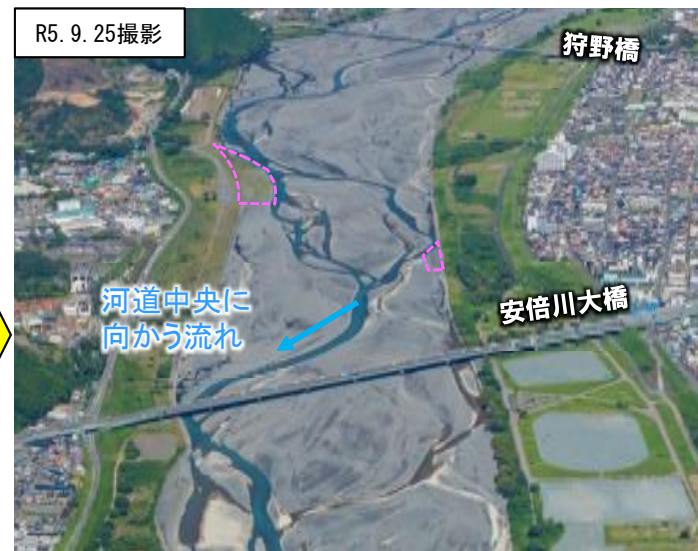
- 令和4年9月洪水以降、手越観測所で水防団待機水位を超過する洪水が5回発生した。流量最大の洪水はR5.6.3洪水の約1,900m<sup>3</sup>/sであり、小規模洪水であった。
- R5.7.7空撮とR5.9.25空撮の期間発生した洪水は、R5.6.3洪水よりも小規模な洪水(R5.8.16洪水とR5.8.24洪水)であるが、滞筋が変化している。
- 安倍川では小規模洪水でも滞筋が変化するため、水衝部も移動する特性がある。
- 効果: 滞筋が河道中央に誘導されている。
- 機能の維持: 先端部には変状が生じておらず、巨石付き盛土砂州の機能(水はね機能)が維持されている。

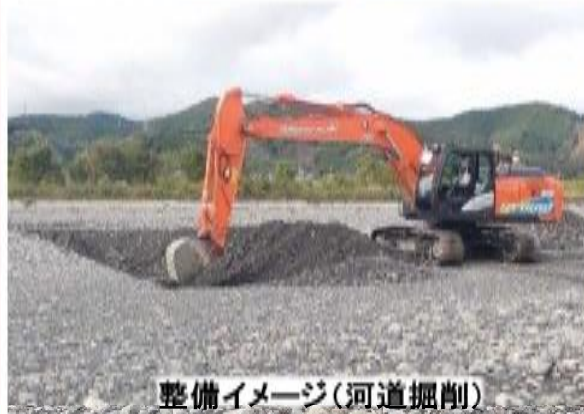
整備イメージ（堤防整備）

堤防の高さ・断面不足箇所の整備や河道掘削の実施により  
河川整備計画の目標流量を安全に流下させる。また、侵食  
破堤リスク軽減を図るため水制工による侵食対策を実施。
