令和6年度 第1回 安倍川水系流域委員会 【最近の河川事業を取り巻く話題】

令和7年3月26日

国土交通省 中部地方整備局
静岡河川事務所

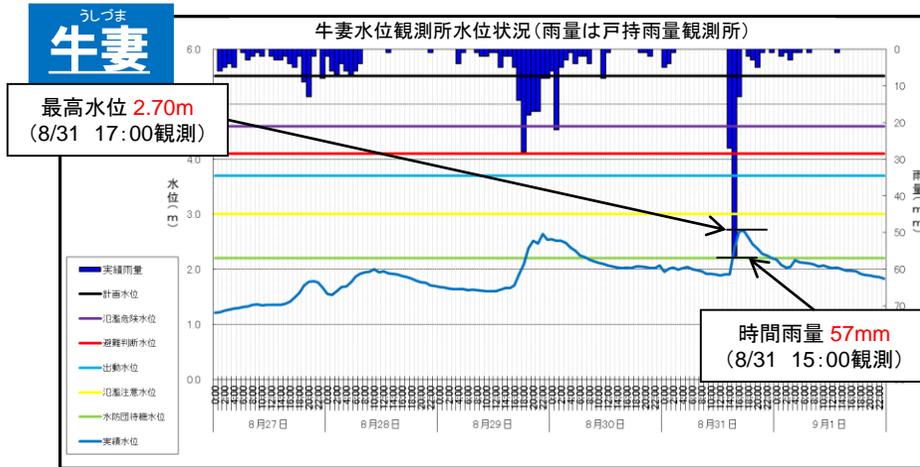
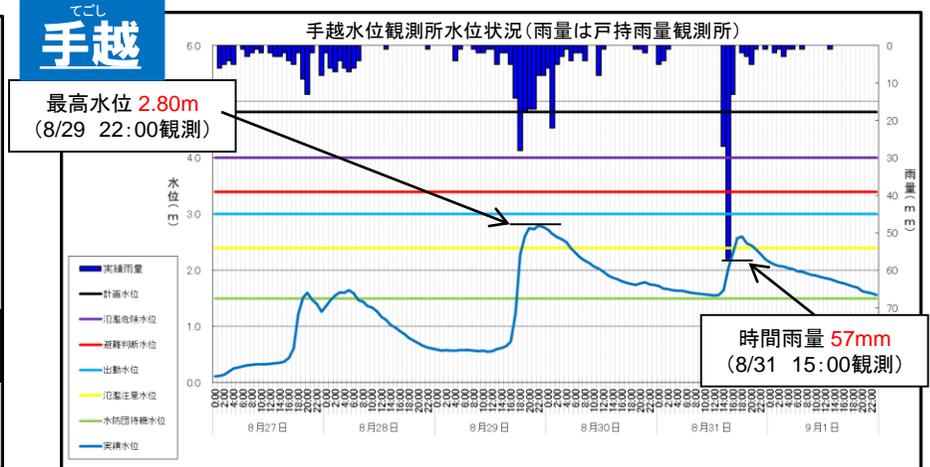
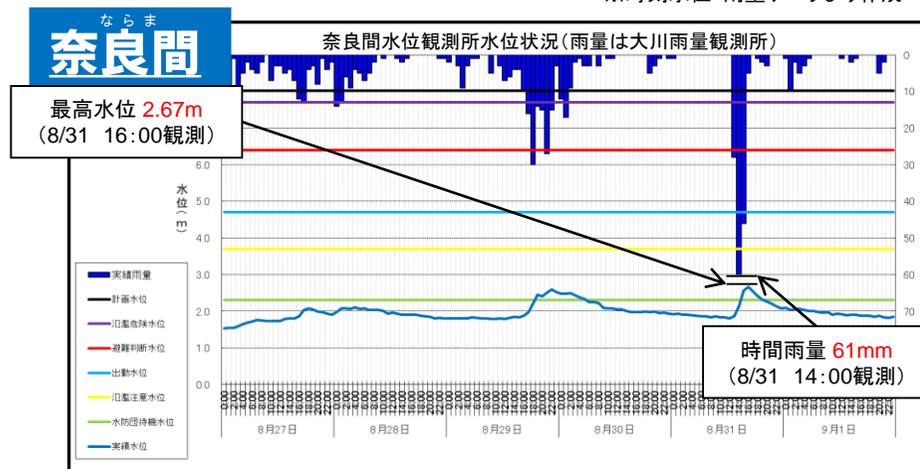
手越水位観測所では氾濫注意水位を超え8月29日22時にピーク水位2.80mを観測。また、牛妻水位観測所および奈良間水位観測所では水防団待機水位を超えるに留まった。

8/27 0時 ~ 9/1 23時の各水位観測所における水位の変遷は以下の通り

観測所名	今回最高水位	水防団待機水位	氾濫注意水位	出動水位	避難判断水位	氾濫危険水位	計画高水位
牛妻	2.70	2.20	3.00	3.70	4.10	4.60	5.51
手越	2.80	1.50	2.40	3.00	3.40	4.00	4.82
奈良間	2.67	2.30	3.70	4.70	6.40	7.70	8.02

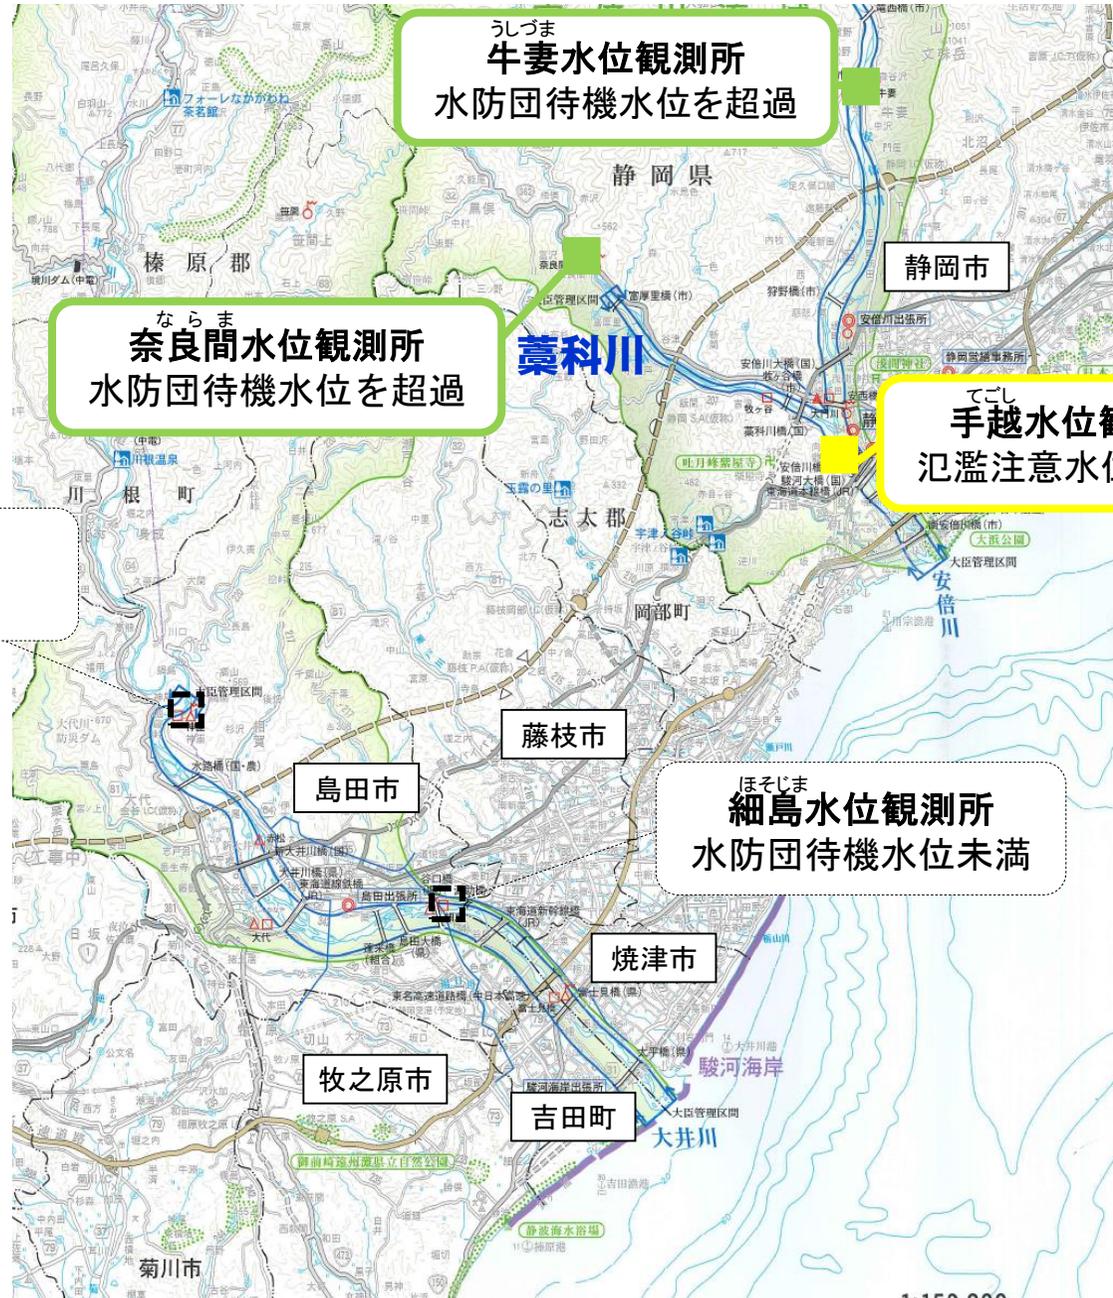
うしづま
牛妻水位観測所
水防団待機水位を超過

ならま
奈良間水位観測所
水防団待機水位を超過

てごし
手越水位観測所
氾濫注意水位を超過

かんざ
神座水位観測所
水防団待機水位未滿

ほそじま
細島水位観測所
水防団待機水位未滿

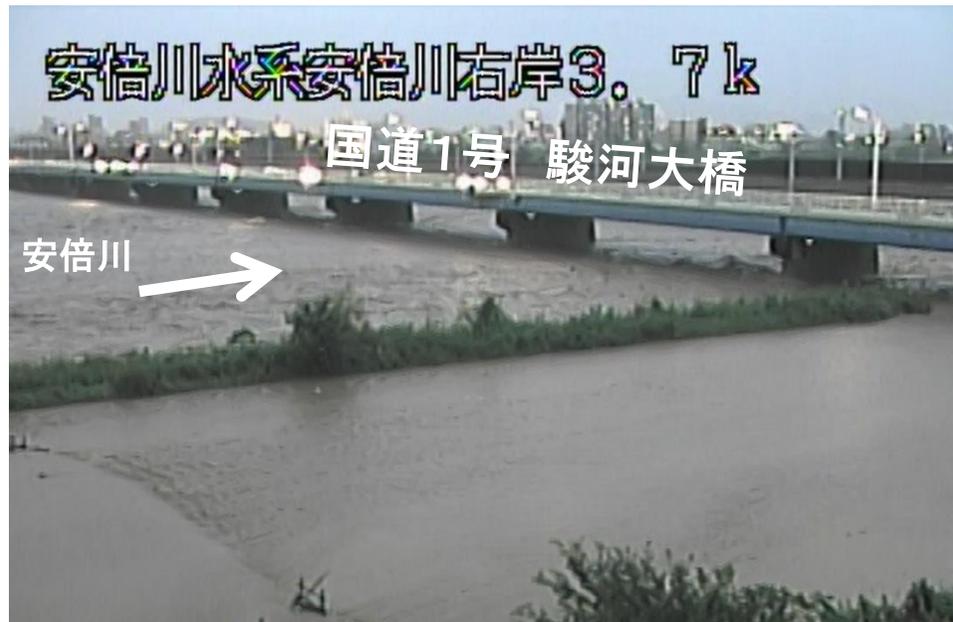
安倍川右岸3.7KPの出水時と平常時の様子

出水時

令和6年8月31日 18時00分撮影
※この時の手越観測所の水位は、2.60m

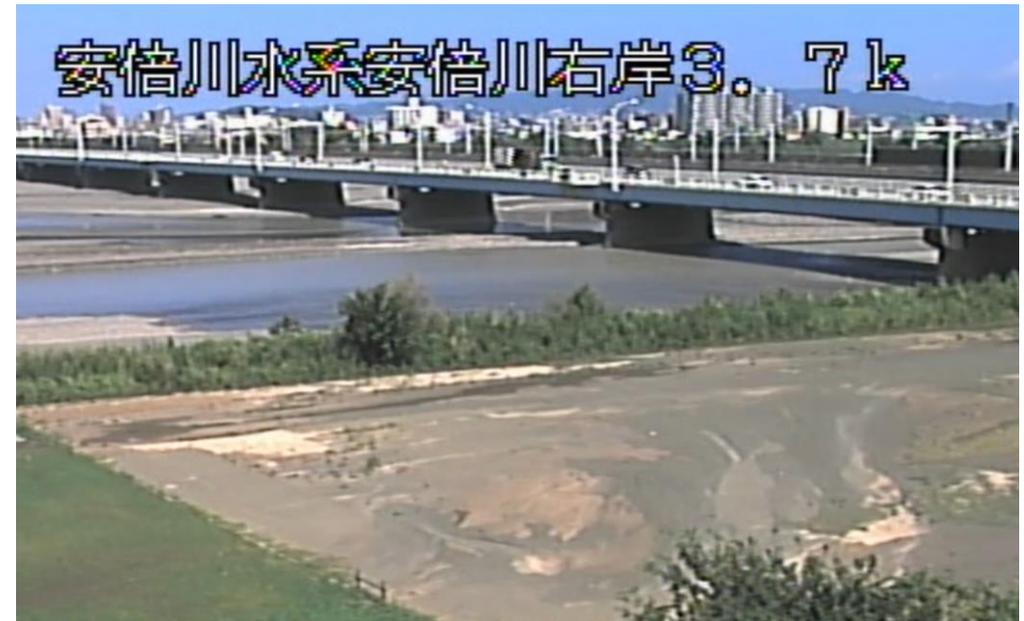
平常時

令和6年9月6日 13時00分撮影
※この時の手越観測所の水位は、0.85m

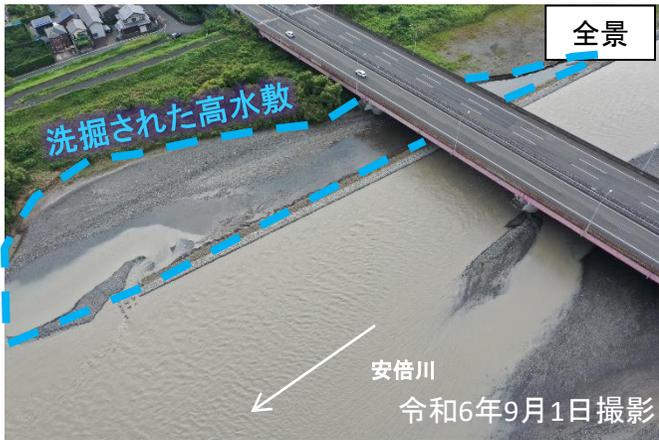
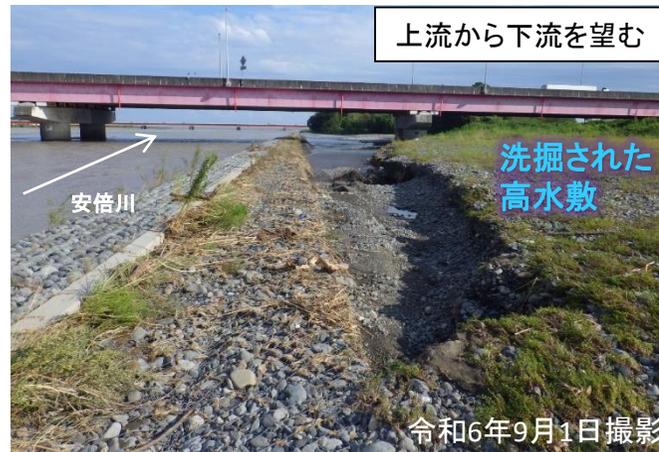
<被災状況>

安倍川手越水位観測所において氾濫注意水位を超えたため、8月29日から9月1日にかけて出水時巡視を実施しました。安倍川右岸1.5k（東名高速道路）付近において、**高水敷の被災（延長約400m）**を確認しました。

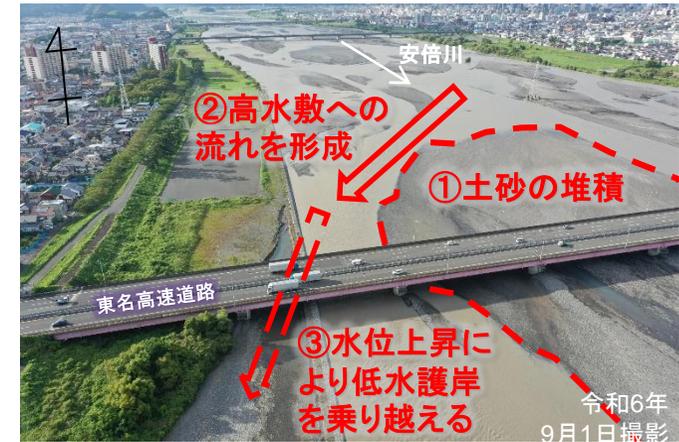
<被災要因の推定>

東名高速の上流側に堆積した土砂(①)によって高水敷への流れが形成(②)され、その流れが低水護岸を乗り越えた(③)。

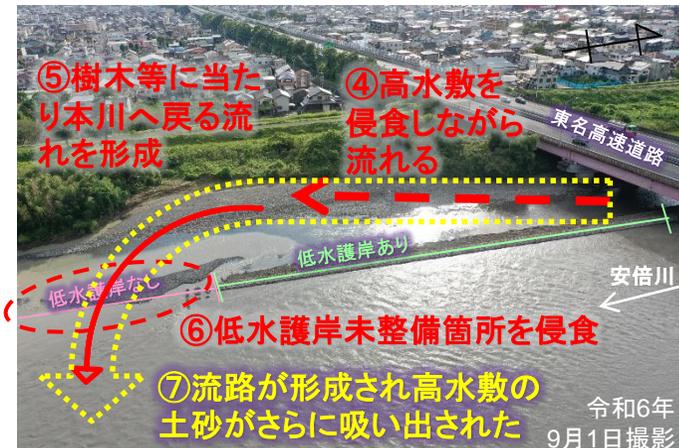
低水護岸を乗り越えた流れは高水敷を侵食しながら流れ(④)、樹木等に当たり本川に戻る流れ(⑤)となった。

そして、本川に戻る流れ(⑤)が低水護岸の未整備箇所を徐々に侵食し(⑥)流路を形成(⑦)したため、高水敷の土砂をさらに吸い出したと考えられる。

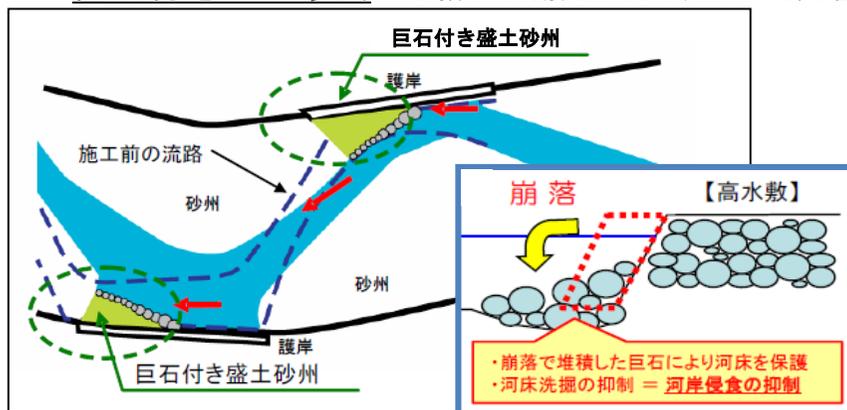
巨石付き盛土砂州：目指すみお筋となるよう、砂州頂部を巨石により防護した盛土を設置し、主流を滑らかに河道中央に誘導する対策工

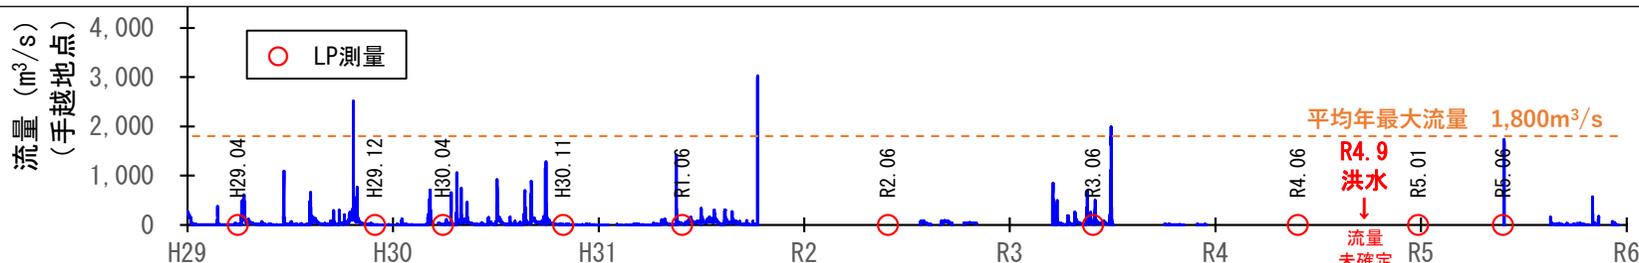
H29年(試験施工後)～R6年の滞筋位置図

巨石付き盛土砂州の効果についてモニタリングを開始した平成29年以降では、平均年最大流量(1,800m³/s)程度以下の小規模洪水、3,000m³/s程度の中規模洪水である令和元年10月洪水、令和4年9月の大規模洪水が発生している。

- ・ **中小規模洪水**において、滞筋が滑らかに河道中央に誘導されており、**河岸防護効果を確認できた**。
- ・ 8.0k左岸の巨石付き盛土砂州は、令和4年9月洪水により先端部が一部侵食されており、先端部の侵食が進行した場合に、水はね機能の低下が懸念される。

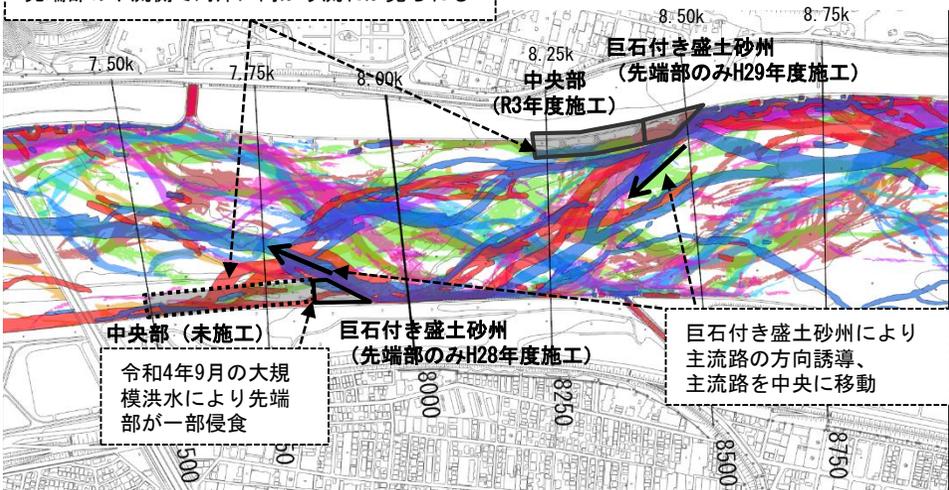
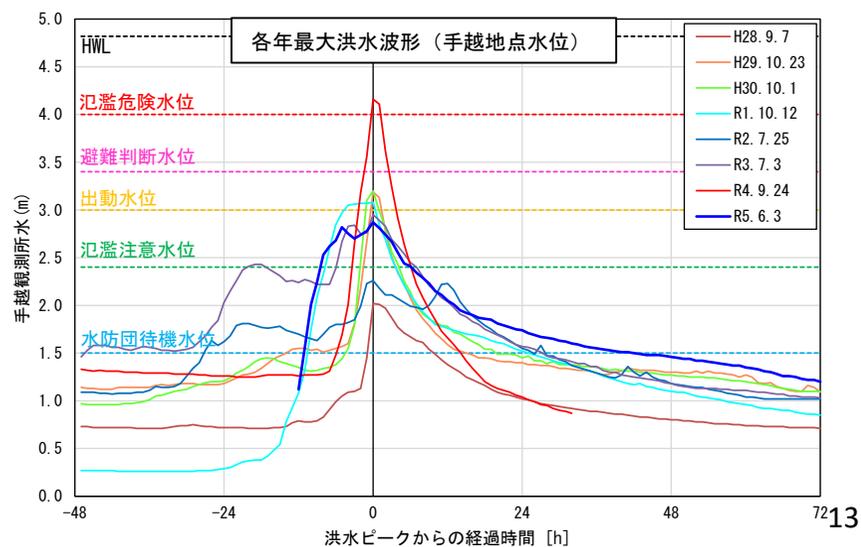
先端部設置後も、中央部未施工の場合には先端部の下流側で河岸に向かう流れが見られる

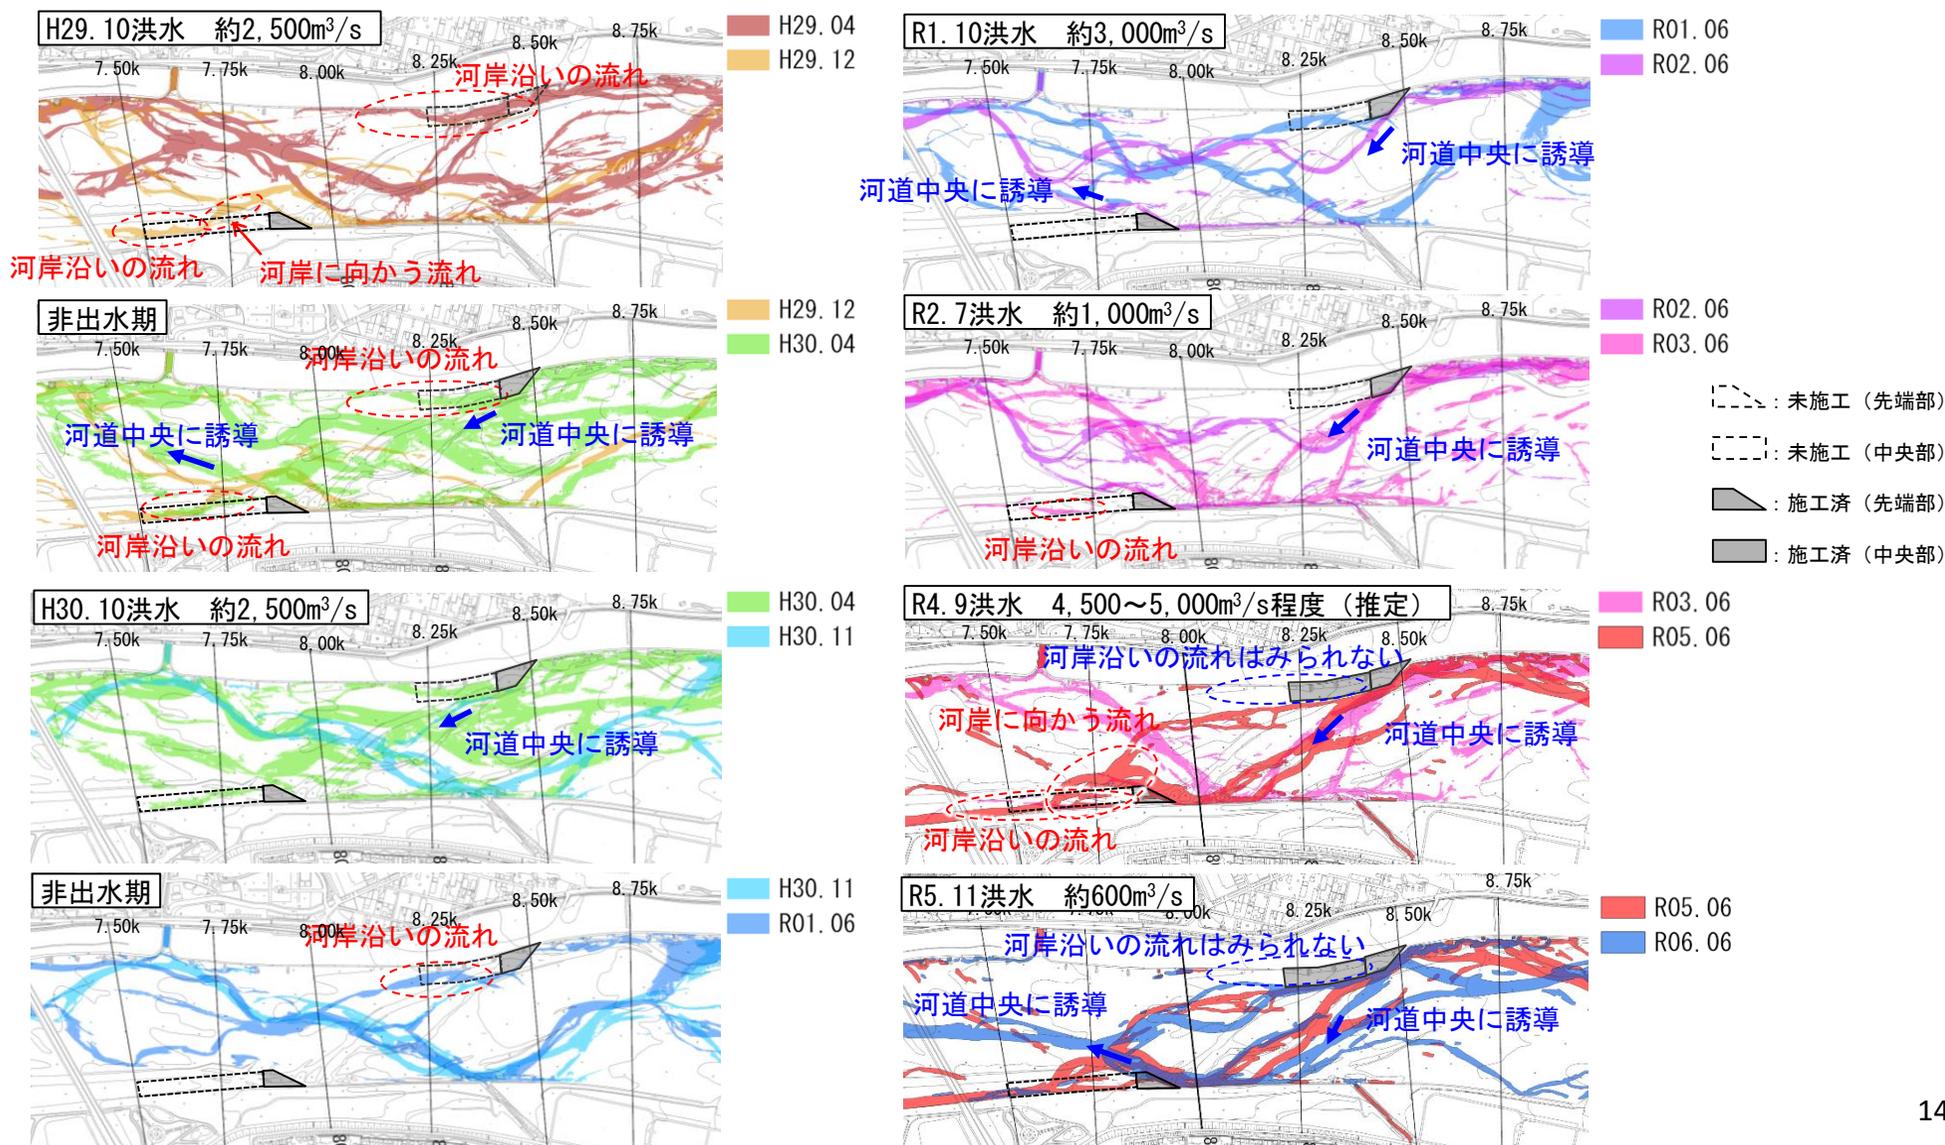
- 滞筋が滑らかに河道中央に誘導されており、河岸防護効果を確認できた。巨石付き盛土砂州の中央部が未施工である区間では、河岸に向かう流れや河岸沿いの流れが生じている場合がみられる。
- 8.5k右岸の巨石付き盛土砂州の先端部は、変状が生じておらず、巨石付き盛土砂州の機能が維持されている。
- 8.0k左岸の巨石付き盛土砂州の先端部は、令和4年9月洪水により先端部が一部侵食されており、先端部の侵食が進行した場合に、水はね機能の低下が懸念される。

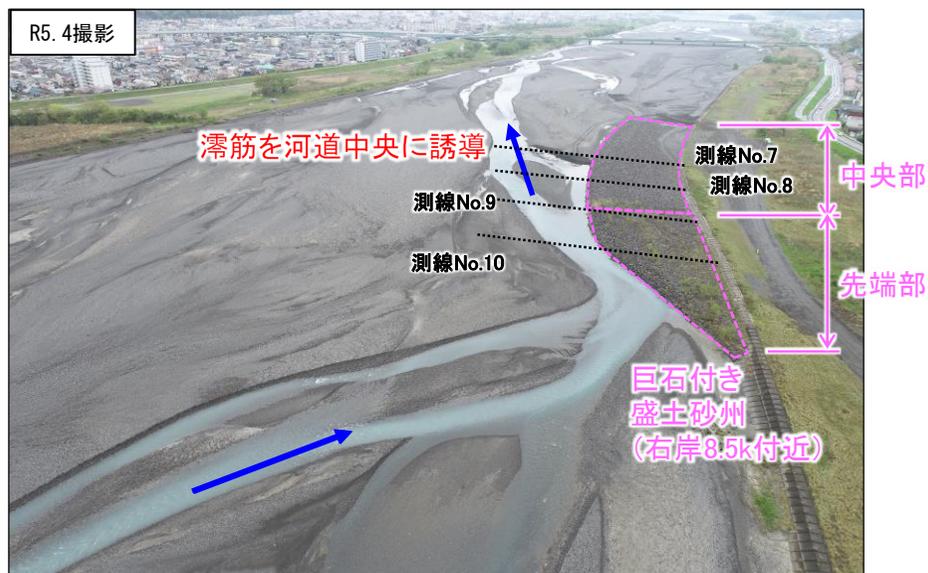
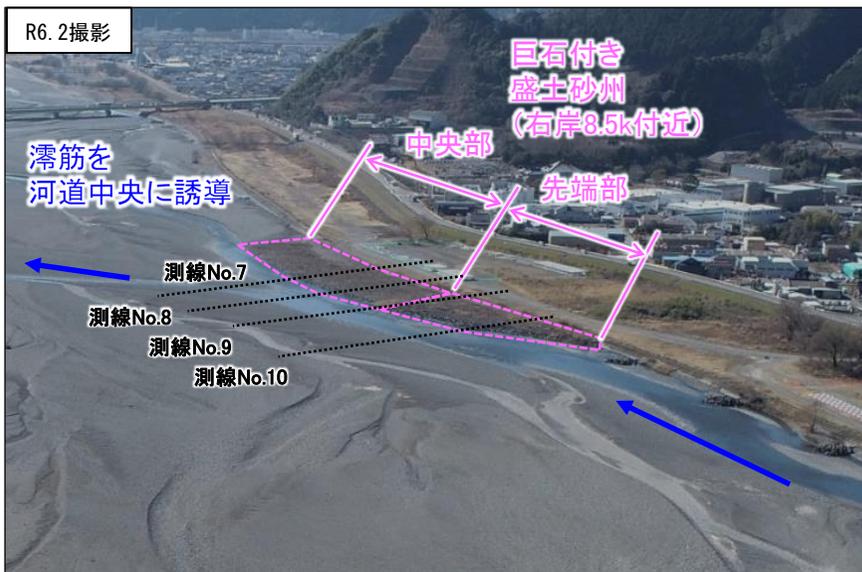
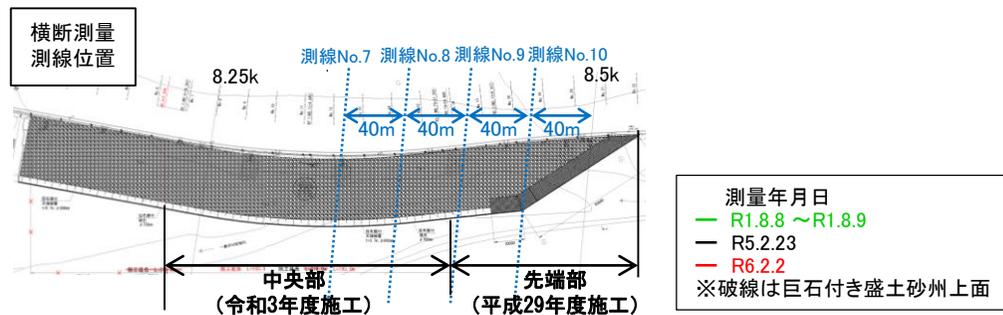
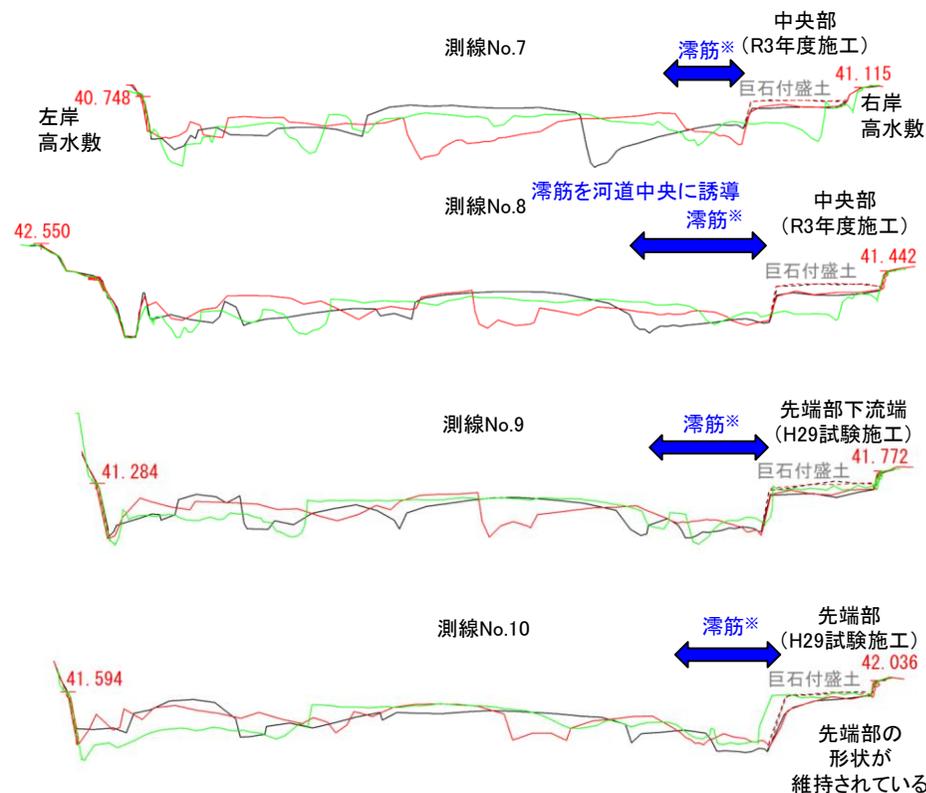
(2) モニタリング結果(令和5年度) 安倍川右岸8.5k

- 効果: 滞筋が河道中央に誘導された。また、巨石付き盛土砂州の中央部を施工したことで、河岸沿いの流れが解消し、河岸防護に寄与した。
- 機能の維持: 先端部には変状が生じておらず、巨石付き盛土砂州の機能(水はね機能)が維持されている。

※滞筋はR6.2空撮から判別した概ねの位置

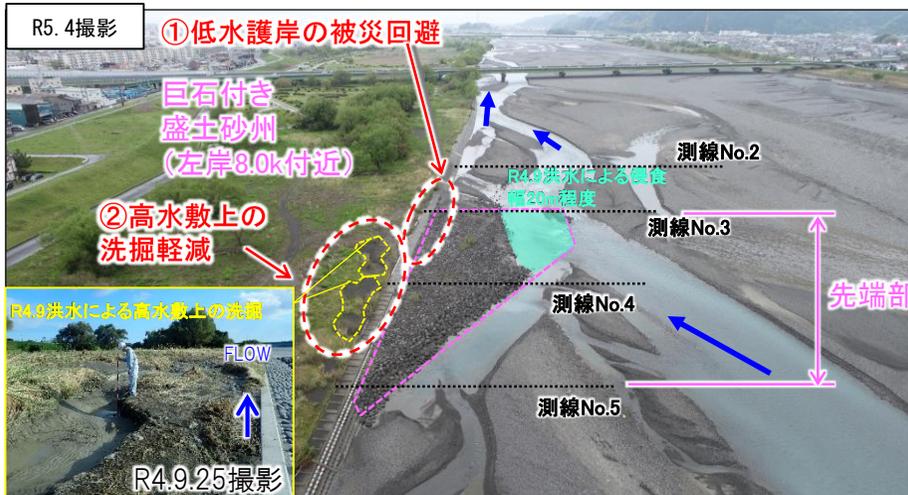
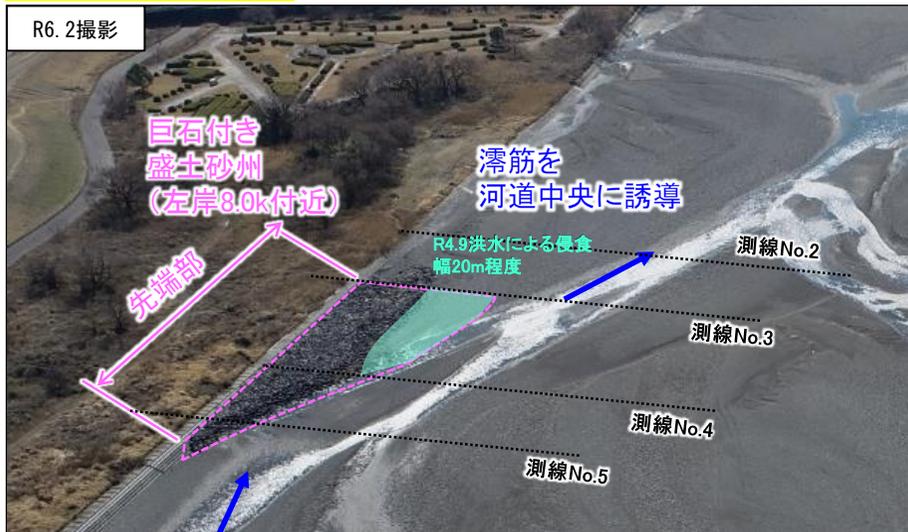
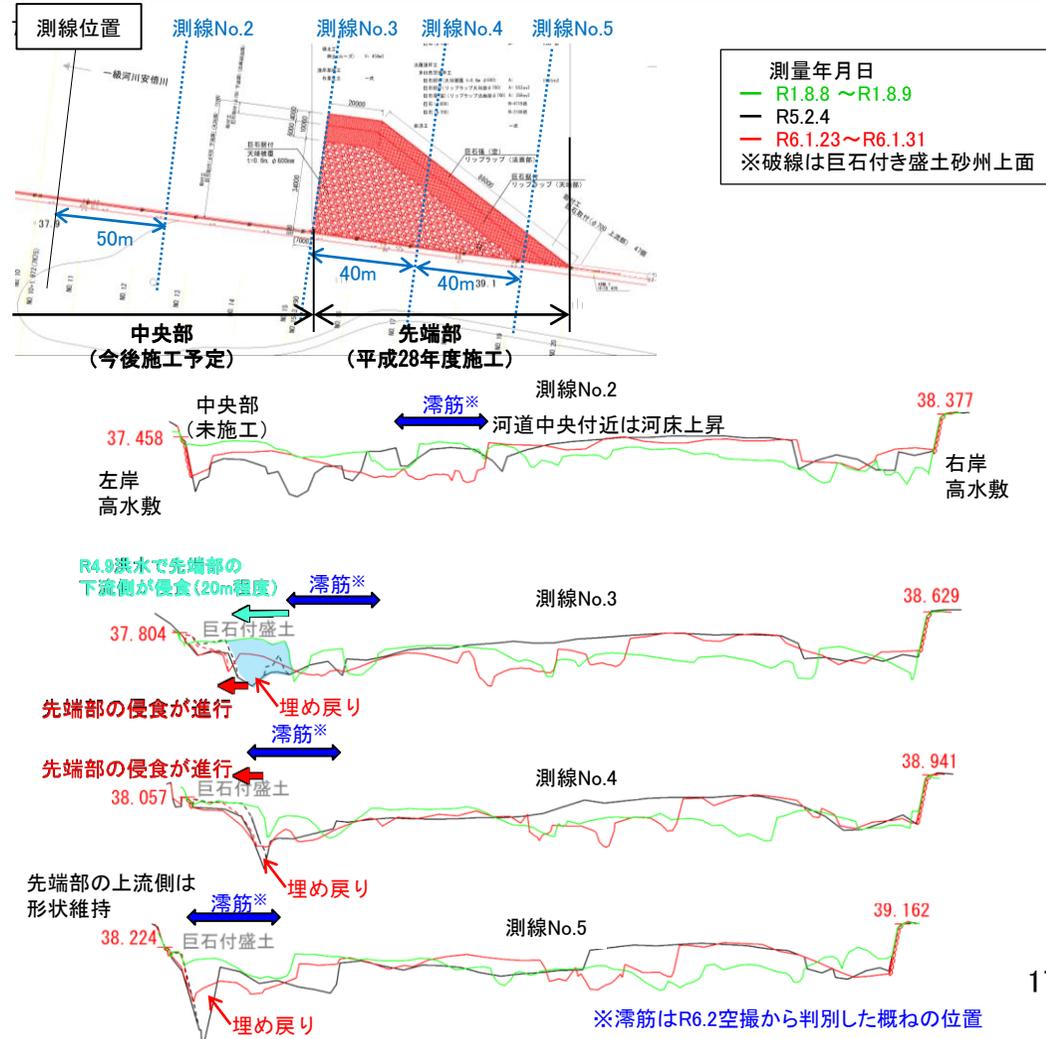
(2) モニタリング結果(令和5年度) 安倍川左岸8.0k

○ 効果:空撮(R6.2撮影)より、滞筋を河道中央に誘導する効果が発揮されている。

なお、令和4年9月洪水に対しては、洪水流を河道中央に誘導する効果は限定的であるが、以下の河岸防護効果を発揮したと考えられる。

- ① 巨石付き盛土砂州が侵食された実態から、巨石付き盛土砂州の設置により低水護岸の被災を回避した可能性がある。
- ② 巨石付き盛土砂州背後の高水敷上が洗堀された実態から、巨石付き盛土砂州が、河岸に向かう流れや河岸沿いの流れを河道中央に誘導することで高水敷上に乗り上げる流れを軽減した結果、高水敷上の洗堀を軽減した可能性がある。

○ 機能の維持:令和4年9月洪水により先端部が一部侵食されており、先端部の侵食が進行した場合に、水はね機能の低下が懸念される。

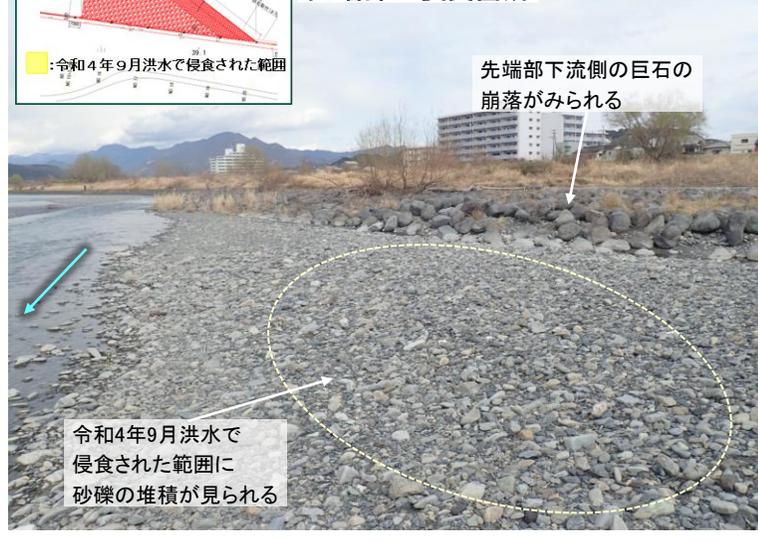
先端部の侵食箇所

○機能の維持: 令和4年9月洪水により先端部が一部侵食されており、先端部の侵食が進行した場合に、水はね機能の低下が懸念される。

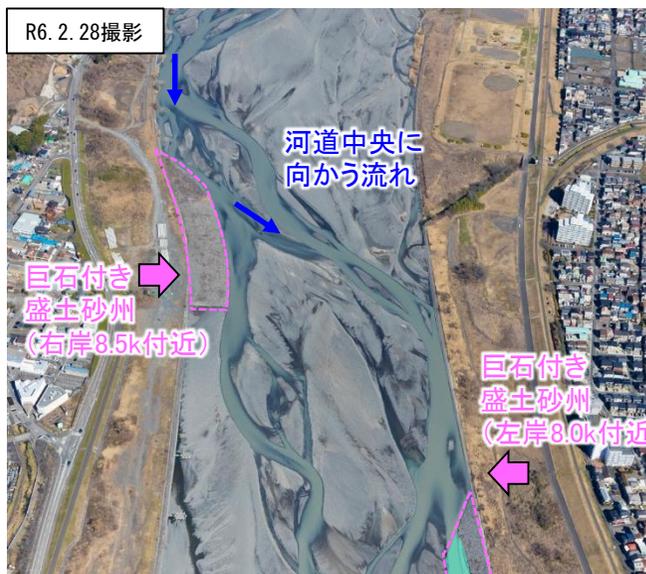
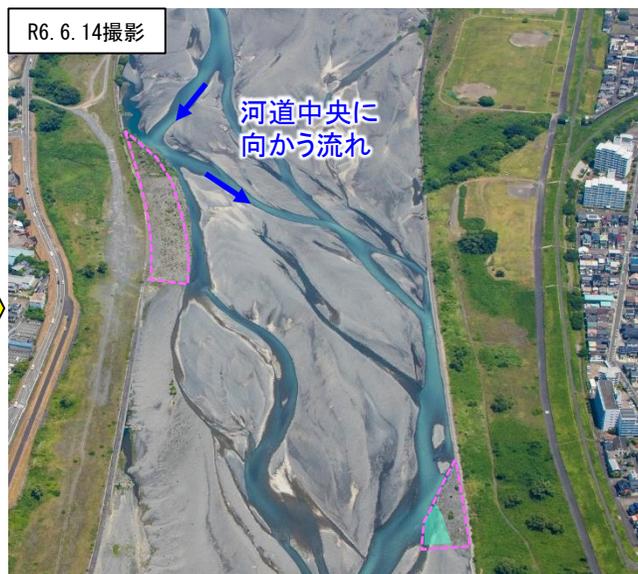
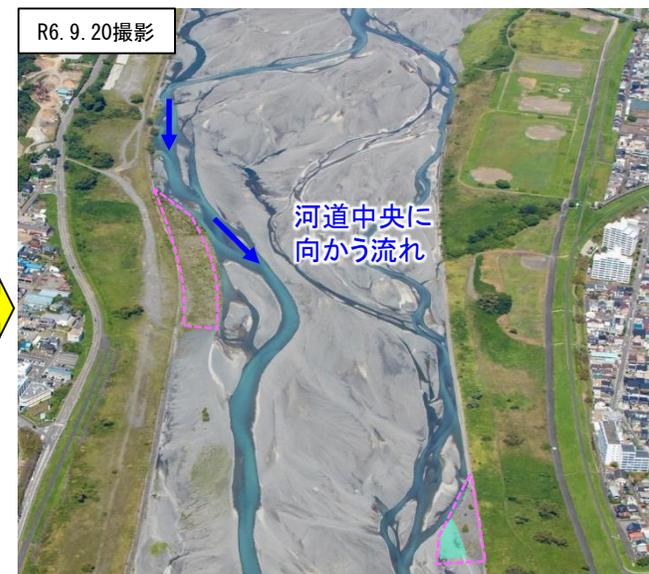
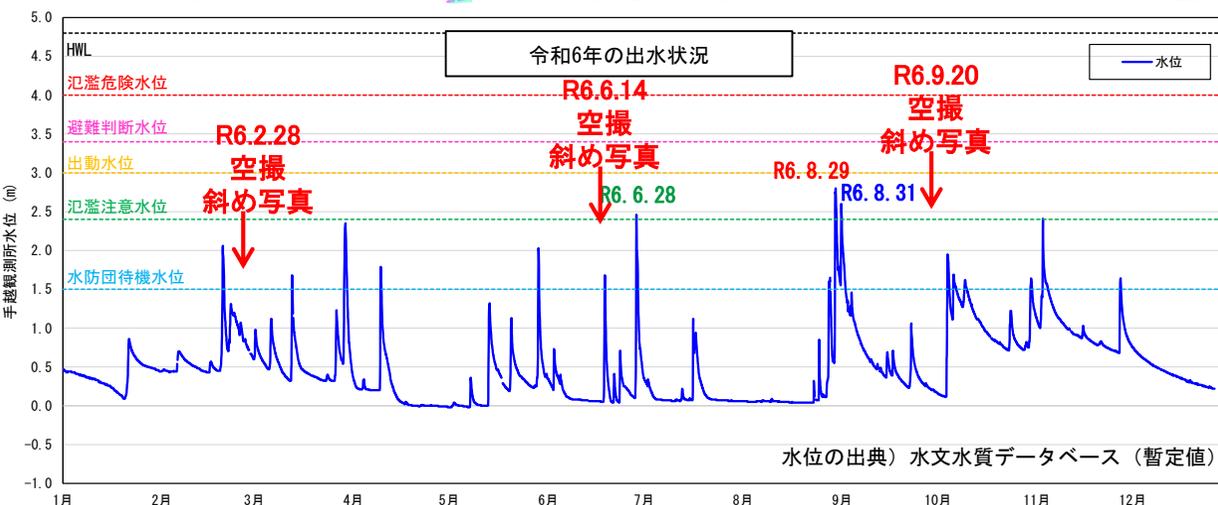
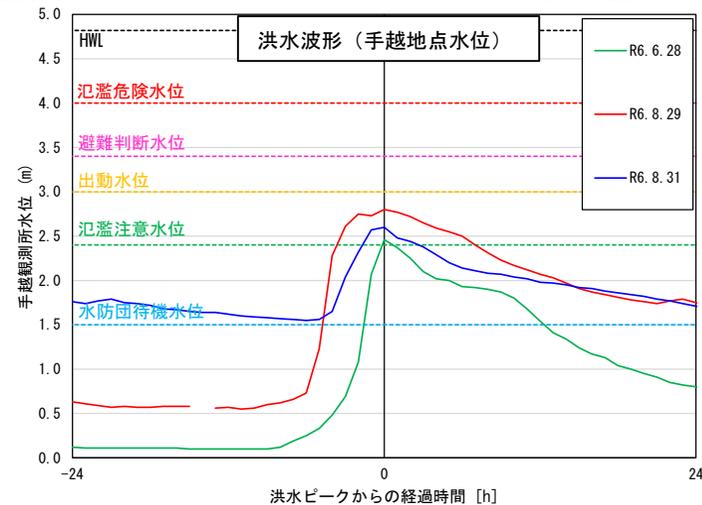
(2) モニタリング結果(令和6年度) 安倍川右岸8.5k

- 令和6年には、手越観測所で氾濫注意水位を超過する洪水が3回発生した。流量最大の洪水は、R6.8.29洪水の約1,800m³/s※であり、平均年最大流量程度の洪水であった。(※流量は手越水位流量観測所の令和6年暫定高水HQ式を用いて算定)
- 安倍川では小規模洪水でも滯筋が変化するため、水衝部も移動する特性がある。
- 効果: 滯筋が河道中央に誘導されている。
- 機能の維持: 先端部には変状が生じておらず、巨石付き盛土砂州の機能(水はね機能)が維持されている。

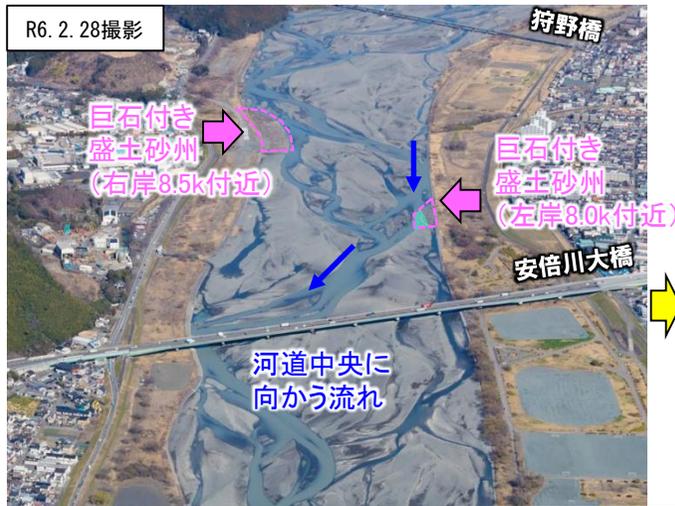
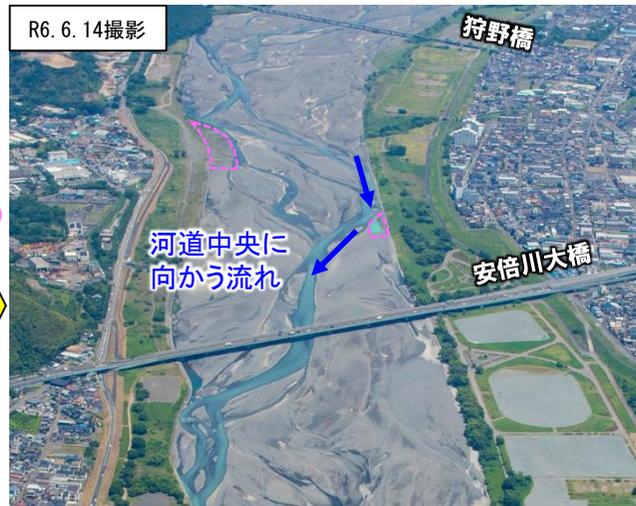
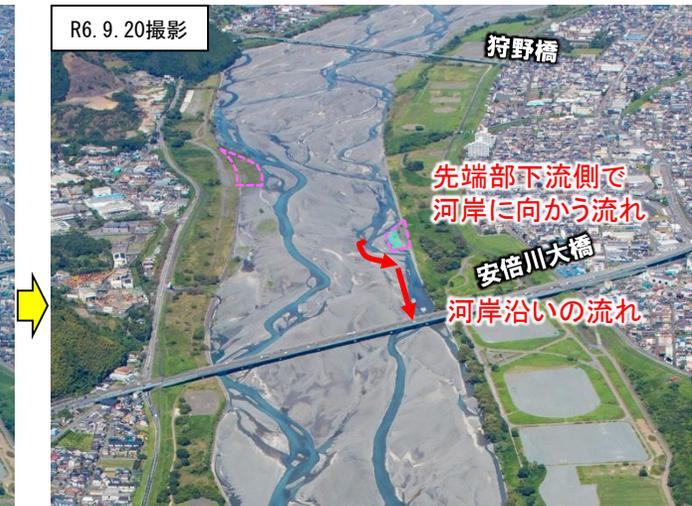
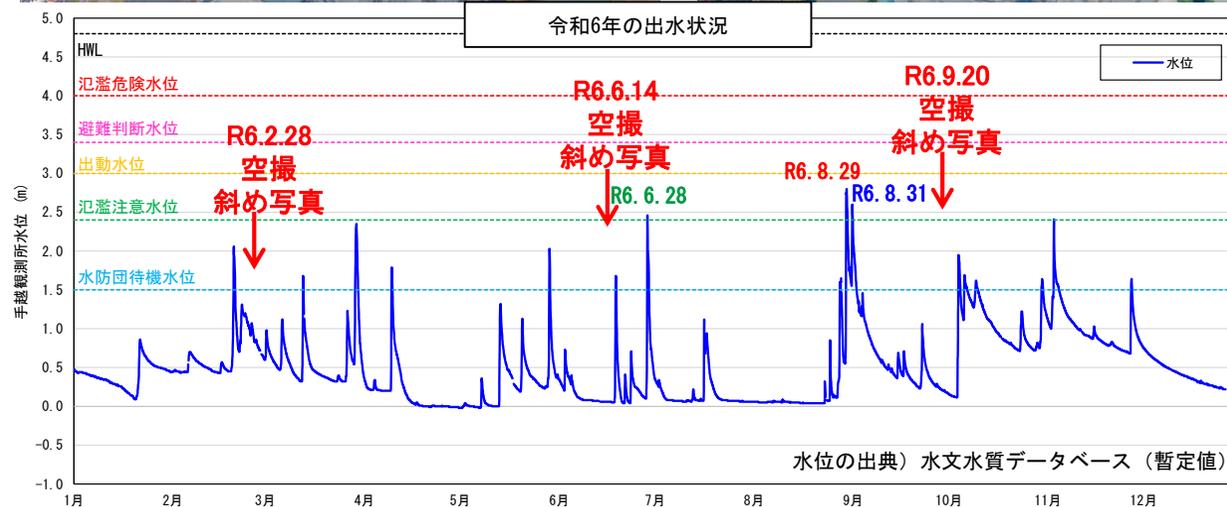
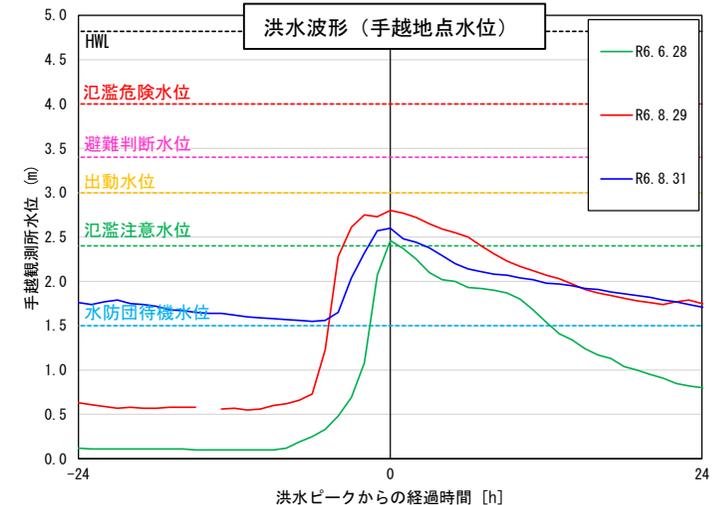
(2) モニタリング結果(令和6年度) 安倍川左岸8.0k

- 令和6年には、手越観測所で氾濫注意水位を超過する洪水が3回発生した。流量最大の洪水はR6.8.29洪水の約 $1,800\text{m}^3/\text{s}$ ※であり、平均年最大流量程度の洪水であった。(※流量は手越水位流量観測所の令和6年暫定高水HQ式を用いて算定)
- 安倍川では小規模洪水でも滯筋が変化するため、水衝部も移動する特性がある。
- 効果: 滯筋が河道中央に誘導されている。
- 機能の維持: 令和4年9月洪水により先端部が一部侵食されており、先端部の侵食が進行した場合に、水はね機能の低下が懸念される。
また、中央部が施工されていないため、先端部の下流側で河岸に向かう流れや河岸沿いの流れが確認された。

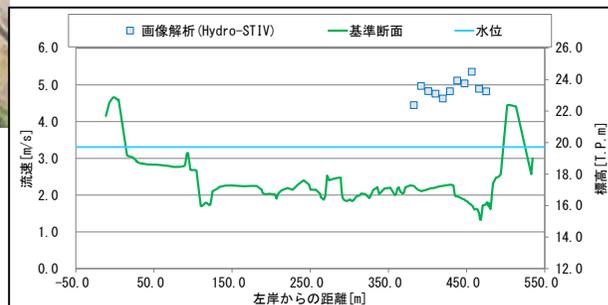
○ 画像解析による表面流速(9/24 2:20:ピーク時)

- CCTV画像に基づく画像解析により表面流速を計測した。流量は、区分求積法※1とDIEX法※2によりそれぞれ区分求積法4,675m³/s、DIEX法4,507m³/sを推定した。

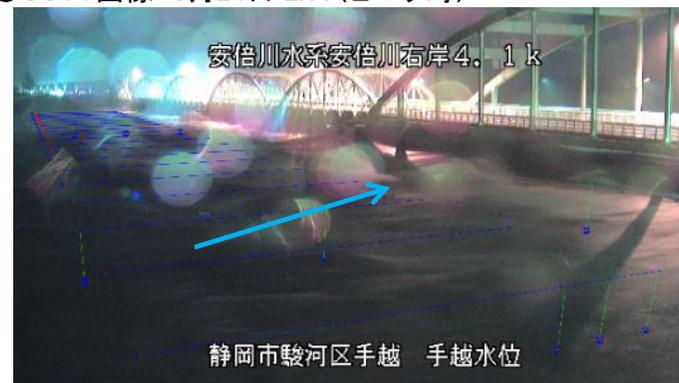
○ CCTV画像 9月24日 2:00(ピーク時)

- CCTVカメラによる撮影範囲が右岸側のみであるため、左岸側の流速解析ができていない。また、夜間解析精度の不確実性がある。
- DIEX法では、横断面の面的な流速は、表面流速の点データを基に内外挿により得ている。

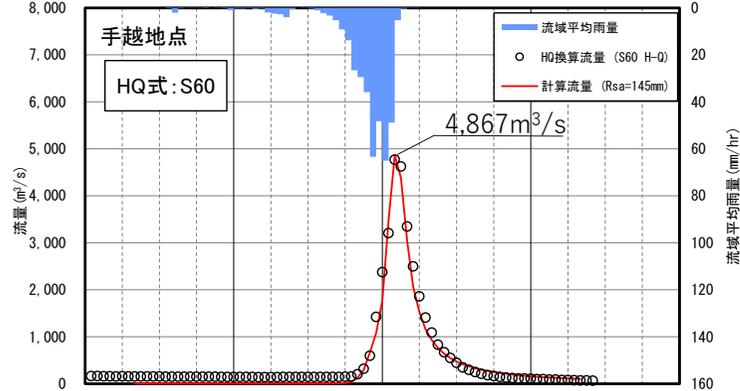
○手越地点流量ハイドロ

- 観測雨量から貯留関数法により求めた流出解析値を行い、各地点(手越、牛妻、奈良間)のHQ式と解析流出量を設定した。
- ピーク流量(流出解析値)は手越地点 $4,867\text{m}^3/\text{s}$ である。

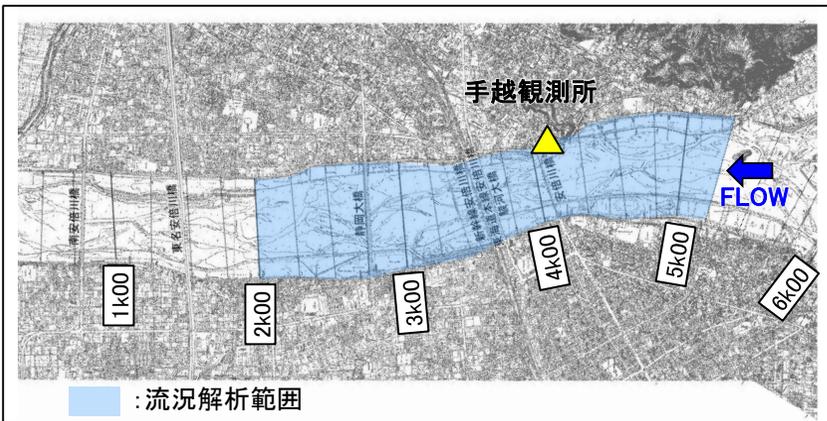
○準三次元流況解析範囲

- 上記の手越地点の流量ハイドロを準三次元流況解析範囲の上流端に与え、手越地点の観測水位と画像解析による表面流速に対する再現性を検証した結果、概ね再現した。
- 令和4年9月洪水時に再現性を検証できなかった左岸側について、令和6年6月洪水で同様に画像解析による表面流速の再現性を確認したところ、左岸側の表面流速も概ね再現できた。
- 手越地点の流量については、観測値としては欠測とするが、計画検討には推定値として用いる予定である。

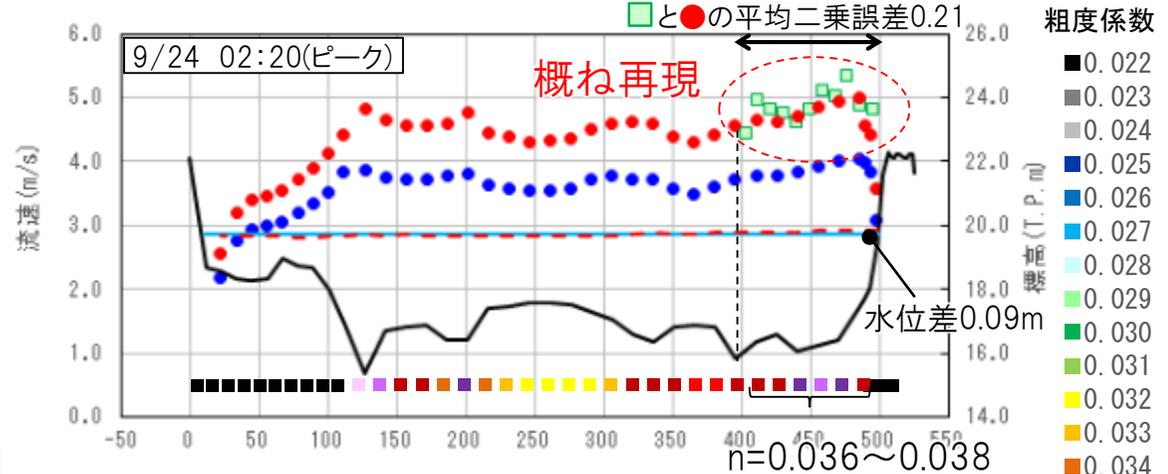
○令和4年9月洪水 表面流速の比較

- 表面流速(画像解析)
- 表面流速(準三次元流況解析)
- 平均流速(準三次元流況解析)
- 地盤高
- 観測水位(手越観測所)
- 計算水位

※図中の誤差値は、表面流速(画像解析)と表面流速(準三次元流況解析)の平均二乗誤差であり値が小さい程、誤差が小さいことを意味する

※左図中の水位差は、手越地点の計算水位(右岸際) - 観測水位である
