令和7年度 第1回 安倍川水系流域委員会 【最近の河川事業を取り巻く話題】

令和8年3月3日

国土交通省 中部地方整備局
静岡河川事務所

4. 巨石付き盛土砂州による河岸防護効果の検証

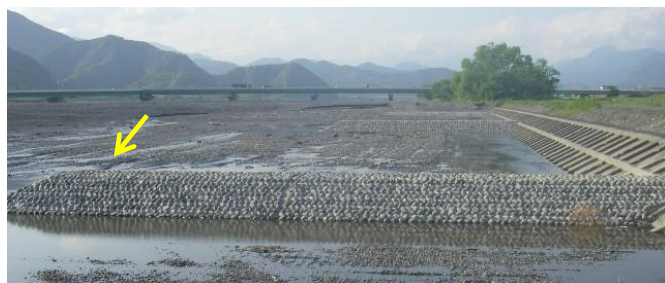
工法	効果	想定される影響
根固工	洗掘防止効果	下流端部の洗掘・侵食を助長
水制工	水はね効果 河岸防護効果	対岸への影響
巨石付き盛土砂州	水はね効果(やわらかに流れを制御) 河岸防護効果	変形を許容した構造であるため、洪水後の変化を継続的にモニタリング

左岸6.75k付近

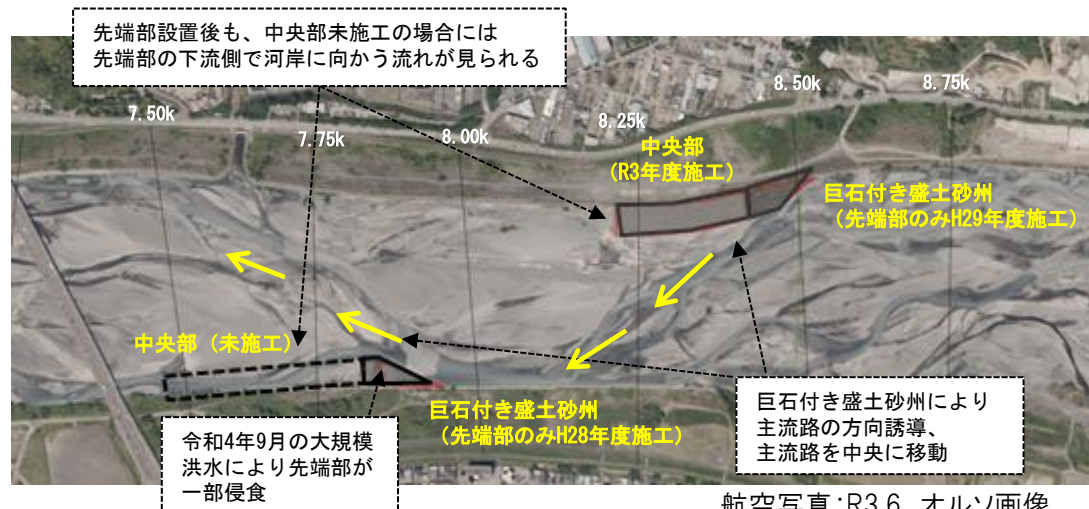
巨石付き盛土砂州の整備状況

航空写真:R3.6 オルソ画像

- 巨石付き盛土砂州の効果についてモニタリングを開始した平成29年以降では、平均年最大流量(1,800m³/s)程度以下の小規模洪水、3,000m³/s程度の中規模洪水である令和元年10月洪水、令和4年9月の大規模洪水(推定約4,900m³/s)が発生している。
- 巨石付き盛土砂州は左岸8.0k地点、右岸8.5k地点の2地点に整備した。
- 左岸8.0kは、平成28年度に先端部のみ施工されており、その後、令和4年9月の大規模洪水により先端部が一部侵食している。
- 右岸8.5kは、平成29年度に先端部が施工され、その後、令和3年度に巨石付き盛土砂州の中央部が施工された。

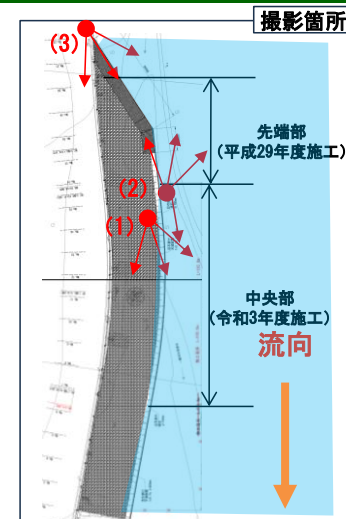
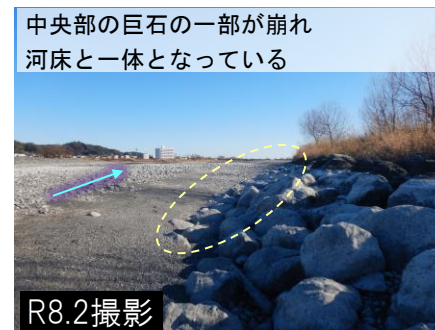
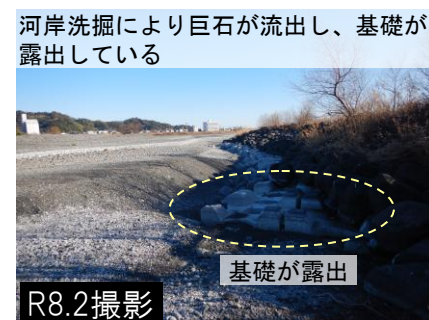
(2) モニタリング結果(経年変化) 安倍川右岸8.5k

- **【効果】**: 中央部の一部が崩れ巨石が河床と一体となることで、砂州前面の洗掘を抑え、河岸防護に寄与している。
- **【機能の維持】**: 先端部には変状が生じておらず、巨石付き盛土砂州の機能(水はね機能)が維持されている。一方で、河岸洗掘により巨石の流出及び基礎の露出が確認された

平成30年10月洪水直後	<p>先端部しか施工されてないため、施工後の洪水を経験してない状態では、砂州上流の河岸への回り込が見られる。</p> <p>H30.10撮影</p>	<p>砂州先端部から、巨石沿いの流れ(滞筋の形成)が見られる。</p> <p>H30.10撮影</p> <p>巨石付き盛土砂州の冠水の形跡は見られない。</p>	<p>河道中央方向への流れが確認できる。</p> <p>H30.10撮影</p>
令和4年9月洪水後	<p>中央部に沿った流路がみられる。</p> <p>R5.10撮影</p>	<p>巨石の流出はみられない。</p> <p>R5.10撮影</p>	<p>R5.10撮影</p>
現在	<p>中央部前面が洗掘していることから、中央部に沿った流路が形成されたと考える。</p> <p>R8.2撮影</p>	<p>河岸洗掘により河床(岩)が露出している</p> <p>R8.2撮影</p>	<p>河岸洗掘により巨石が流出し、基礎が露出している</p> <p>R8.2撮影</p>

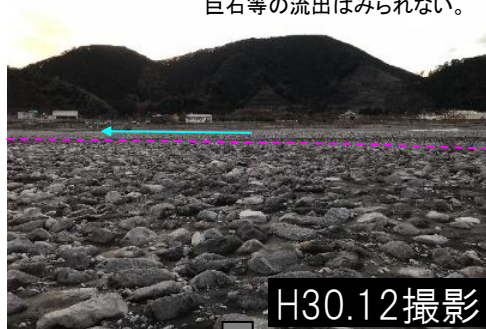
(2) 砂州下流側 (上流を望む)

冠水の痕跡は残っているが、巨石等の流出はみられない。

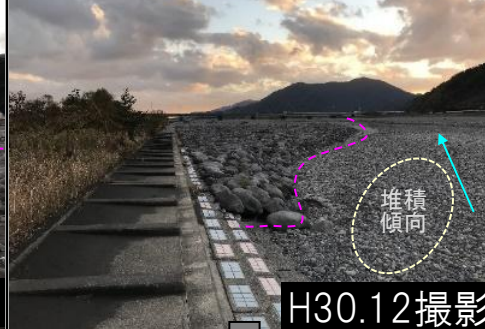
(3) 砂州上流側 (下流を望む)

前面に砂礫の堆積が見られる。

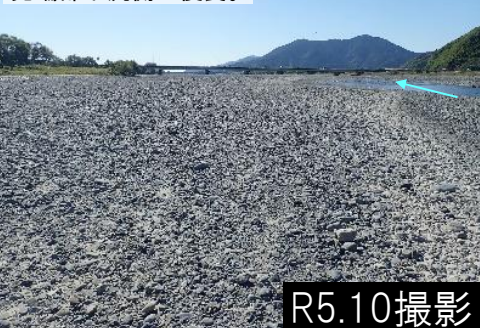
先端部下流側が侵食。

○【機能の維持】: 令和4年9月洪水により先端部が一部侵食されており、先端部の侵食が進行した場合に、水はね機能の低下が懸念される。

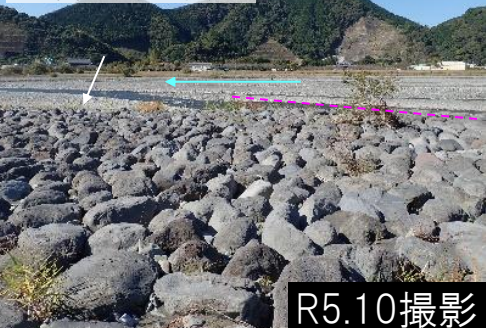
先端部下流側が侵食。

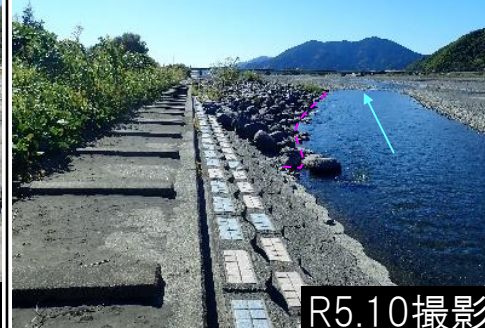
先端部上流側は形状を維持。

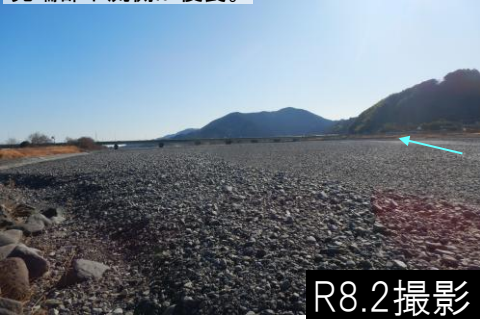
先端部下流側が侵食。

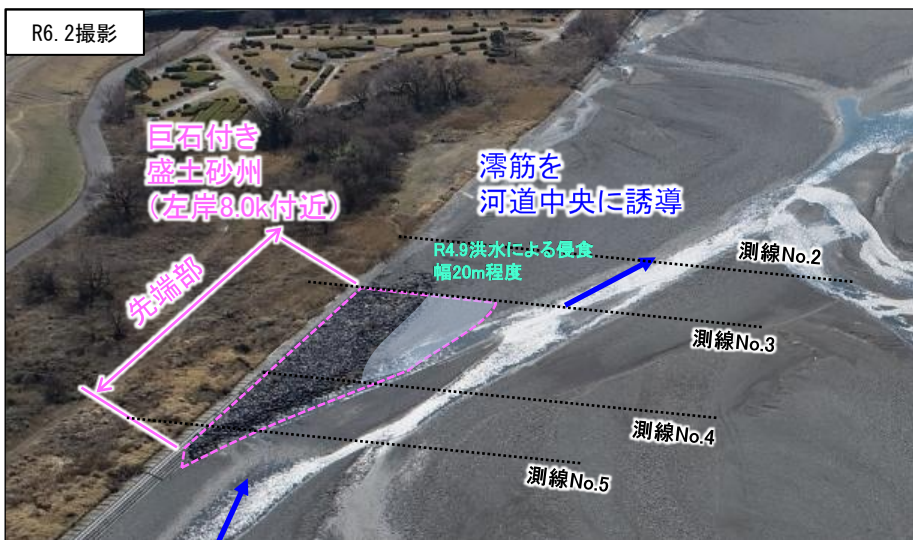
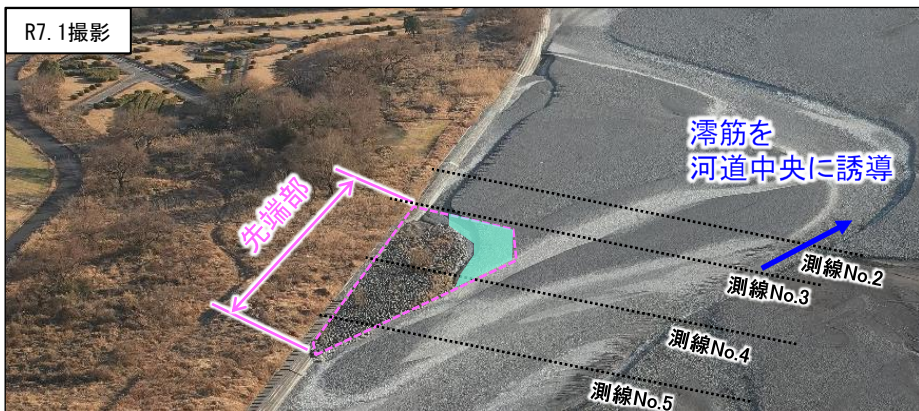
(2) モニタリング結果(令和6年度) 安倍川左岸8.0k

○【**効果**】:空撮(R7.1撮影)より、滞筋を河道中央に誘導する効果が発揮されている。

○【**機能の維持**】:令和4年9月洪水により先端部が一部侵食されており、先端部の侵食が進行した場合に、水はね機能の低下が懸念される。

※滞筋はR7.1空撮から判別した概ねの位置

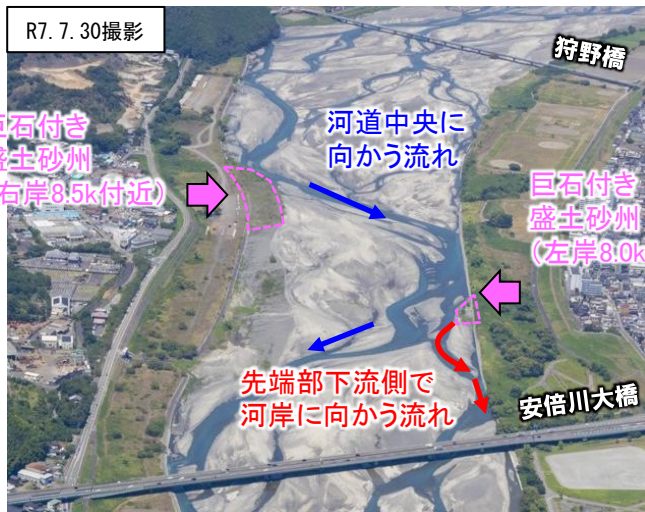
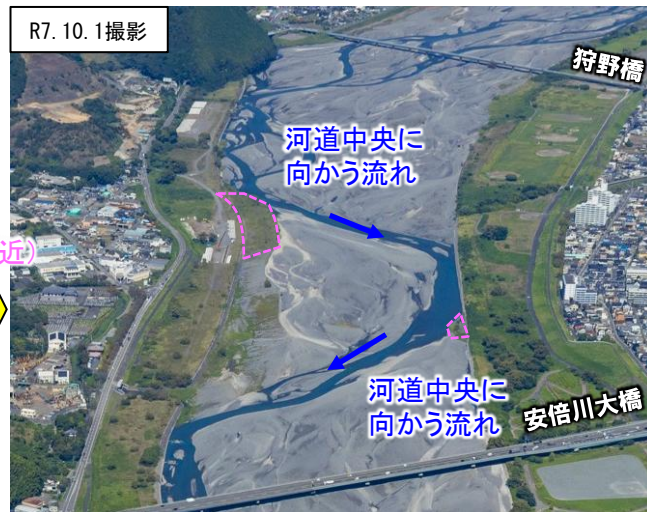
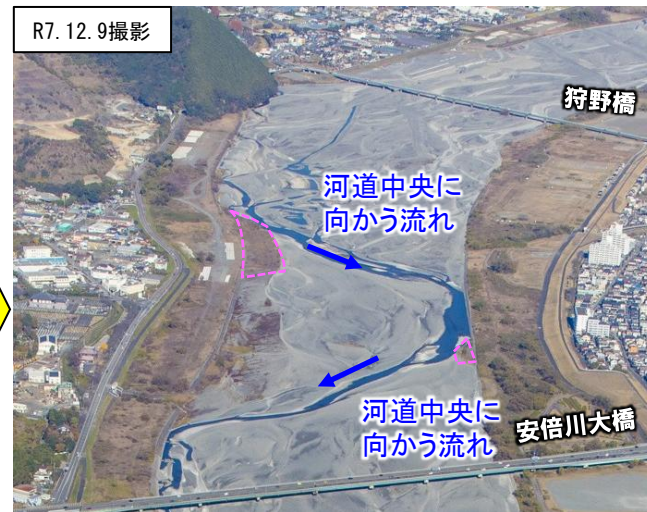
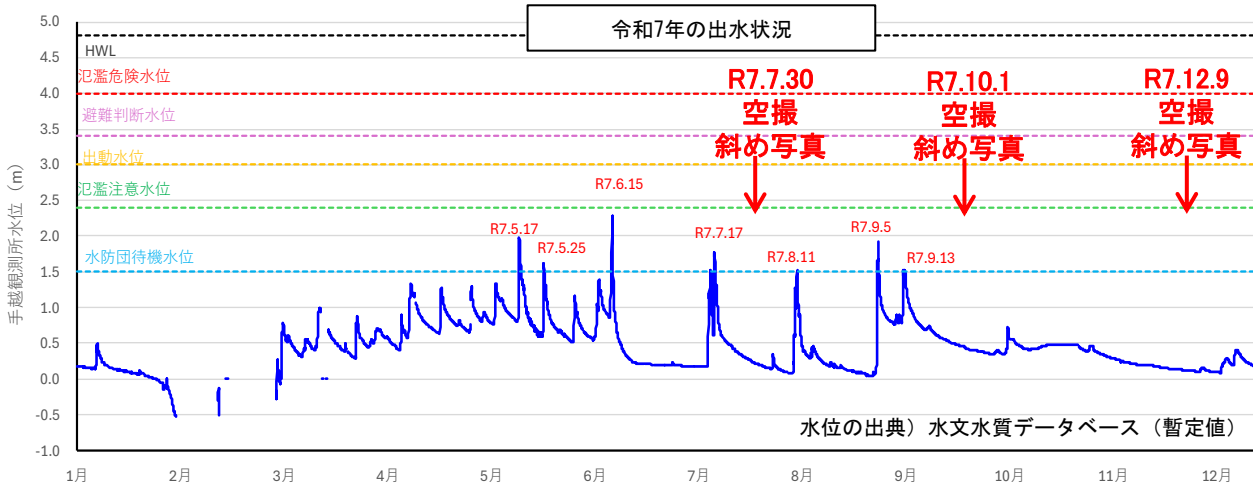
(2) モニタリング結果(令和7年度)

- 令和7年には、手越観測所で氾濫注意水位を超過する洪水は発生しなかった。流量最大の洪水は、R7.6.15洪水の約822m³/s※であり、平均年最大流量以下の洪水であった。(※流量は手越水位流量観測所の令和6年暫定高水HQ式を用いて算定)
- **【効果】**: 滞筋が河道中央に誘導されている。
- **【機能の維持】**(右岸8.5k): 先端部には変状が生じておらず、巨石付き盛土砂州の機能(水はね機能)が維持されている。一方で河岸洗掘により巨石の流出と基礎の露出が確認された(R8.2撮影写真)。
- **【機能の維持】**(左岸8.0k): 令和4年9月洪水により先端部が一部侵食されており、侵食が進行した場合に水はね機能の低下が懸念される。また、中央部が施工されていないため、先端部の下流側で河岸に向かう流れや河岸沿いの流れが確認された(R7.7.30斜め写真)。
