# 安倍川治水対策検討委員会

平成18年9月28日

静岡河川事務所

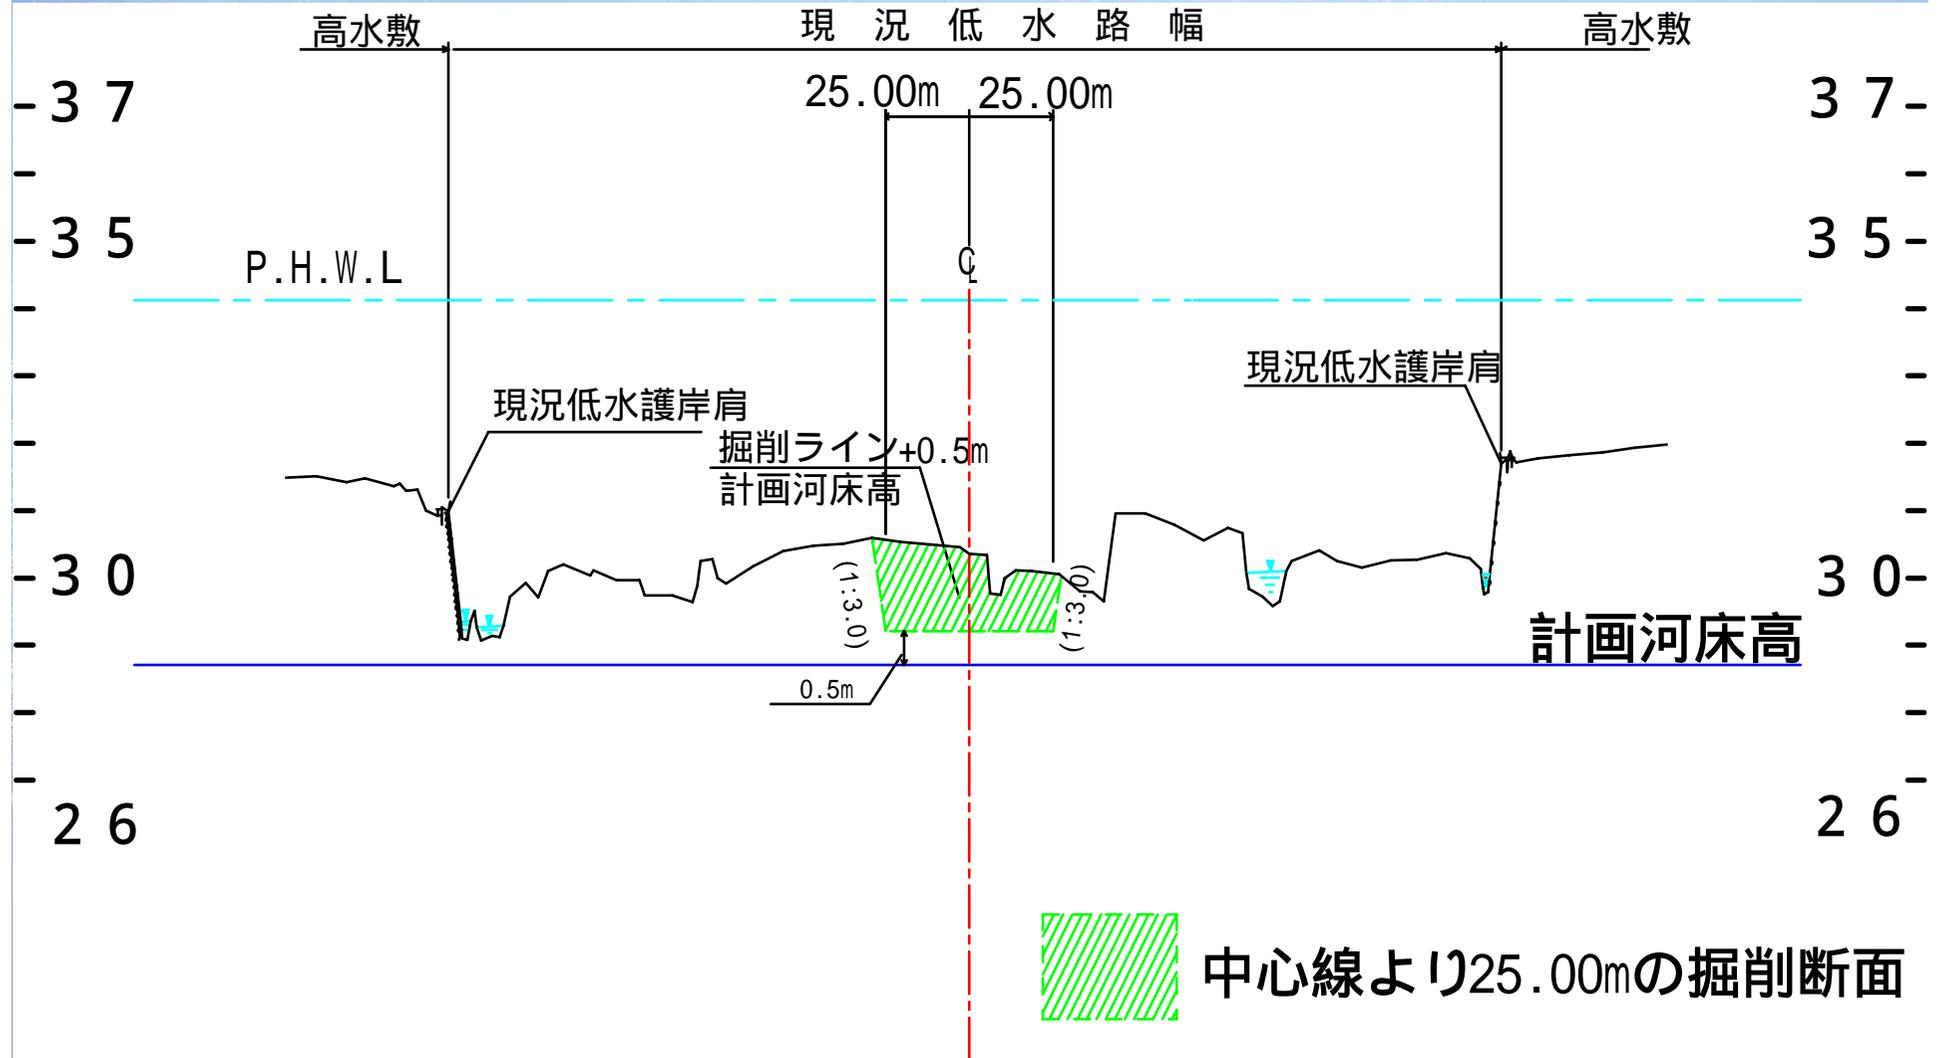
# 河床掘削の標準断面図

・掘削断面は、河道中央付近を幅約50m、計画河床高に対して0.5m程度の余裕を取って実施することを標準とする。

- 河道中央の掘削は、**みお筋の誘導、みお筋の拡大等の作用**が認められる
- 掘削断面は、河道中央付近を幅約50m、計画河床高に対して0.5m程度の余裕を取って実施することを標準とする
- **偏流に対する対策**としての効果を期待する

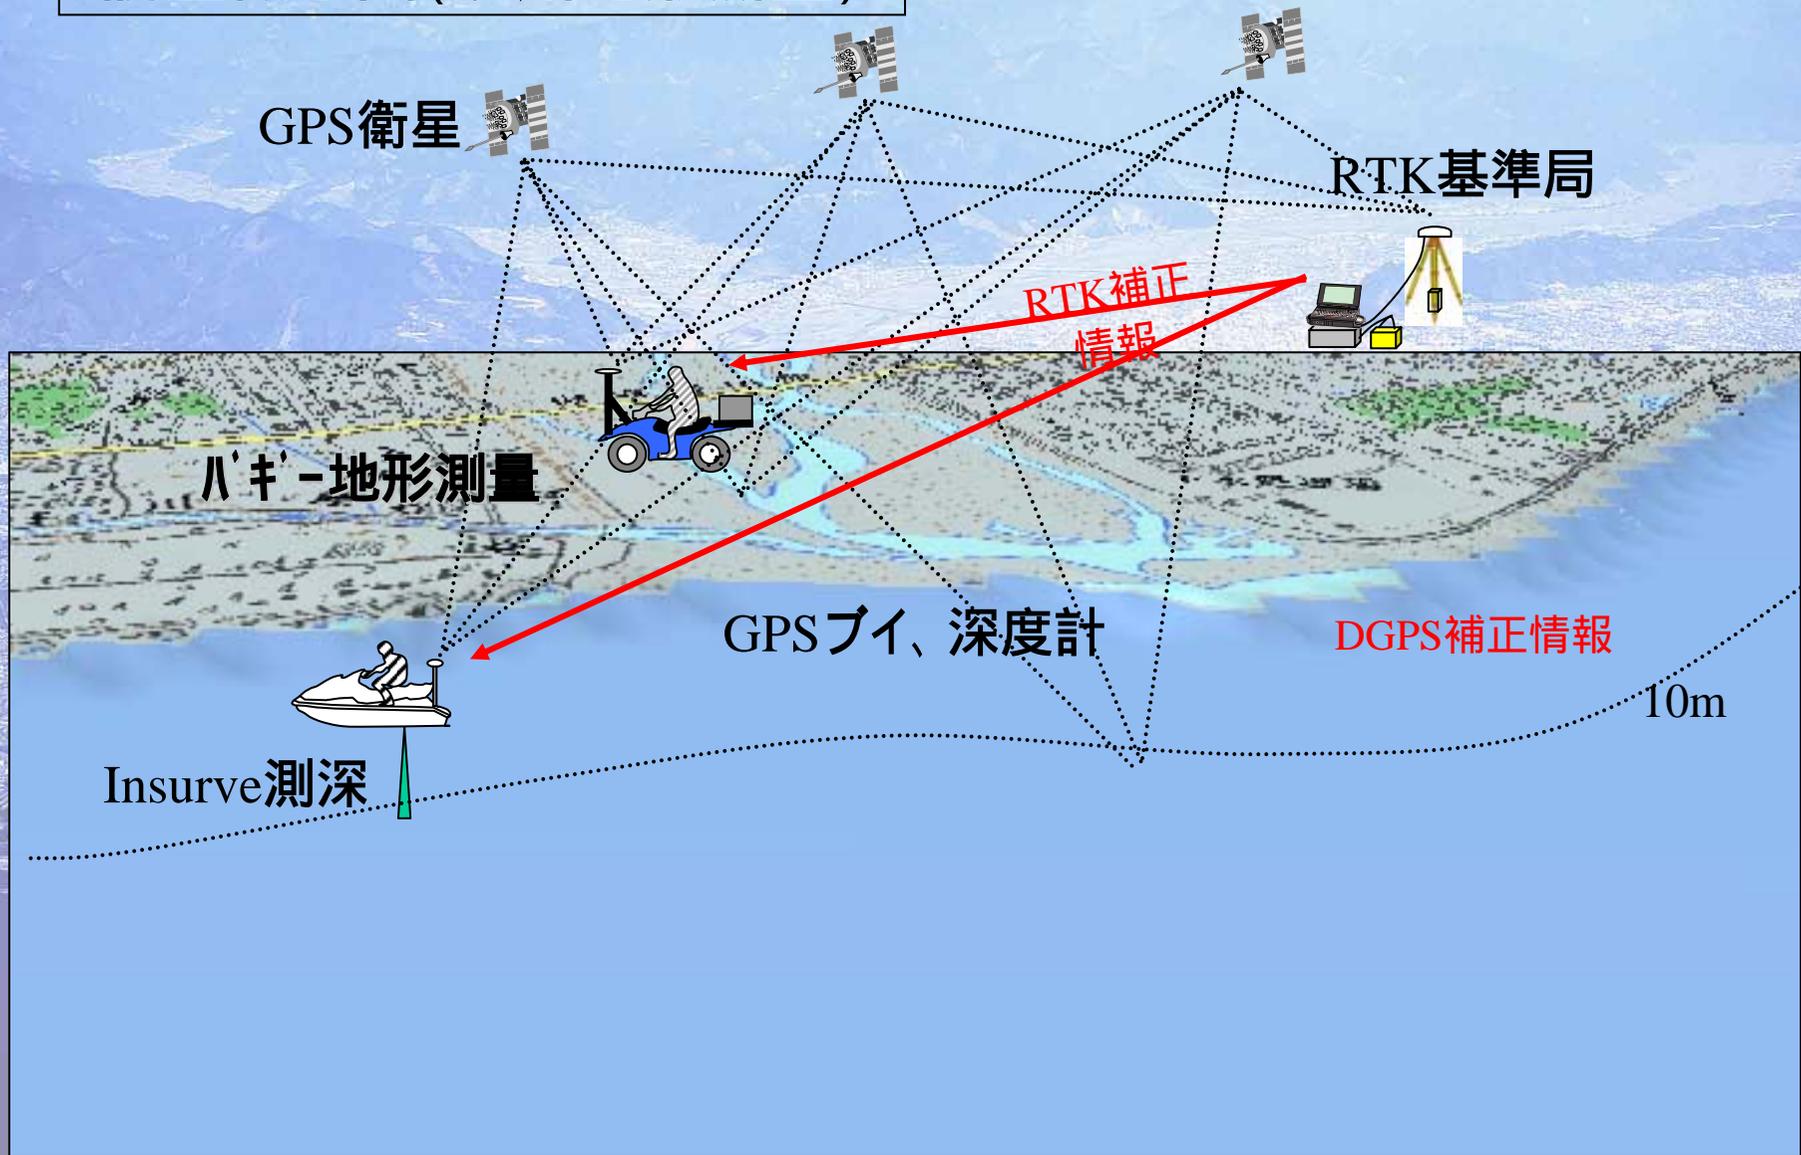
# 調査概念図(砂州地形測量)

面的な土砂動態の把握

バギー、マリッジットを用いた深浅測量  
レーザープロファイラ技術の活用

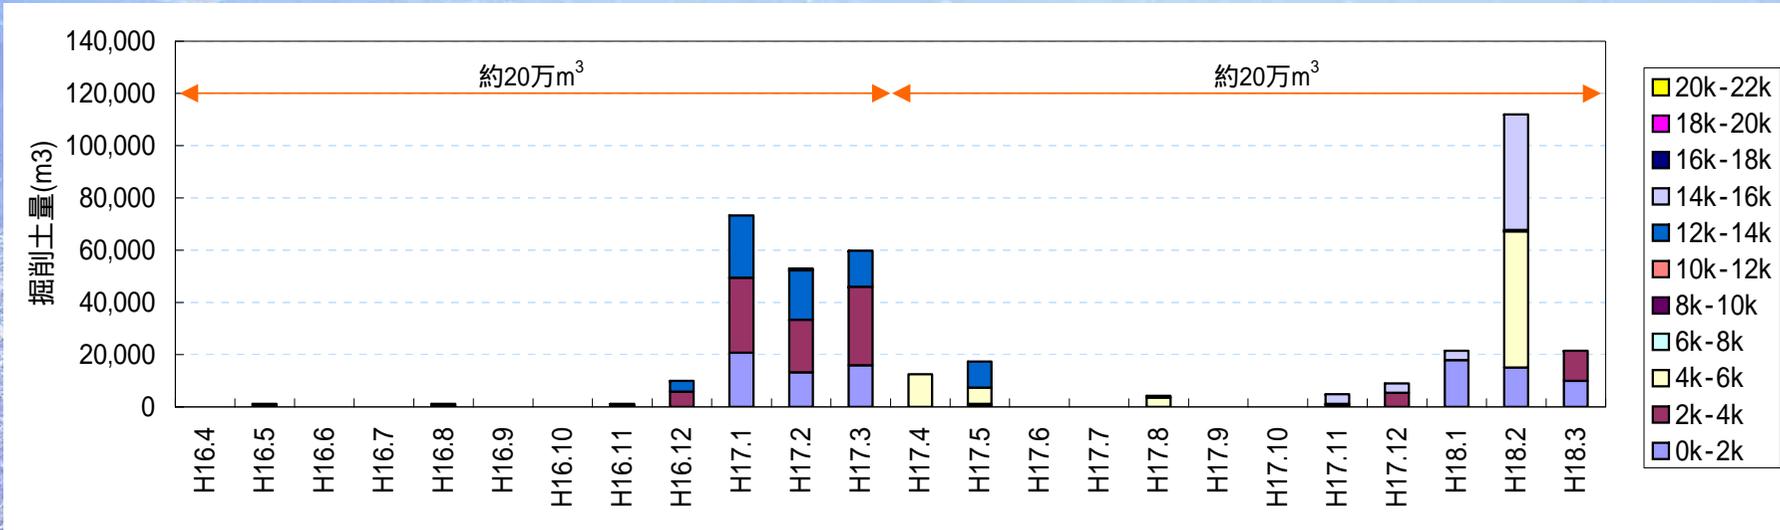
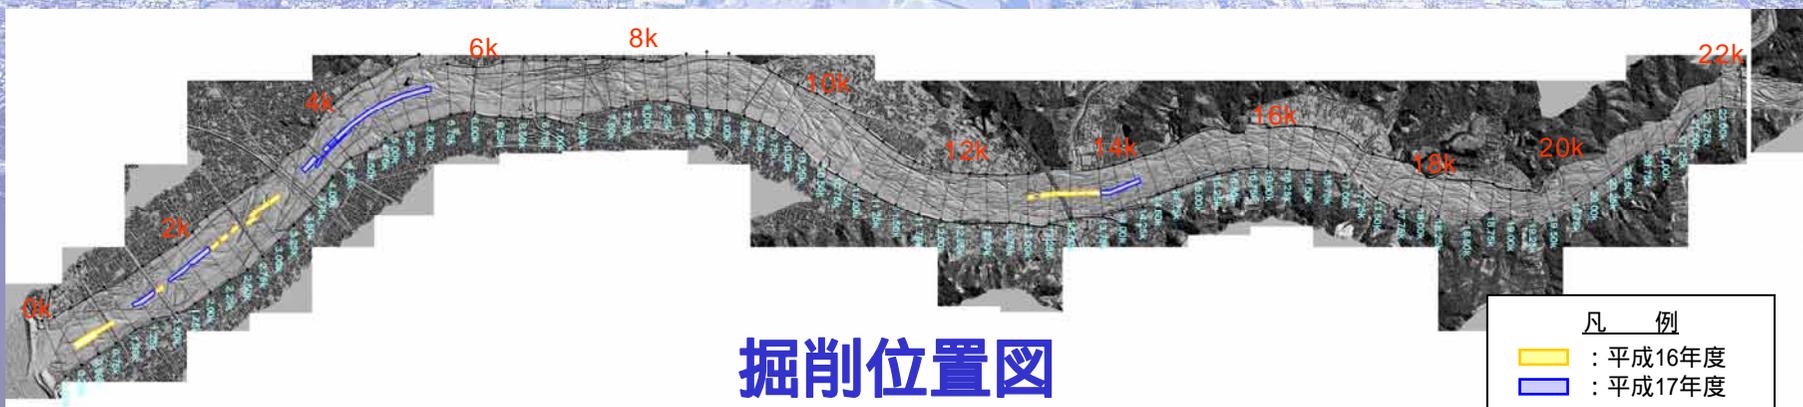
## 2.2 掘削箇所・掘削量の報告

・河道中央付近を幅約50m、計画河床高に対して0.5m程度の余裕を取って掘削を実施

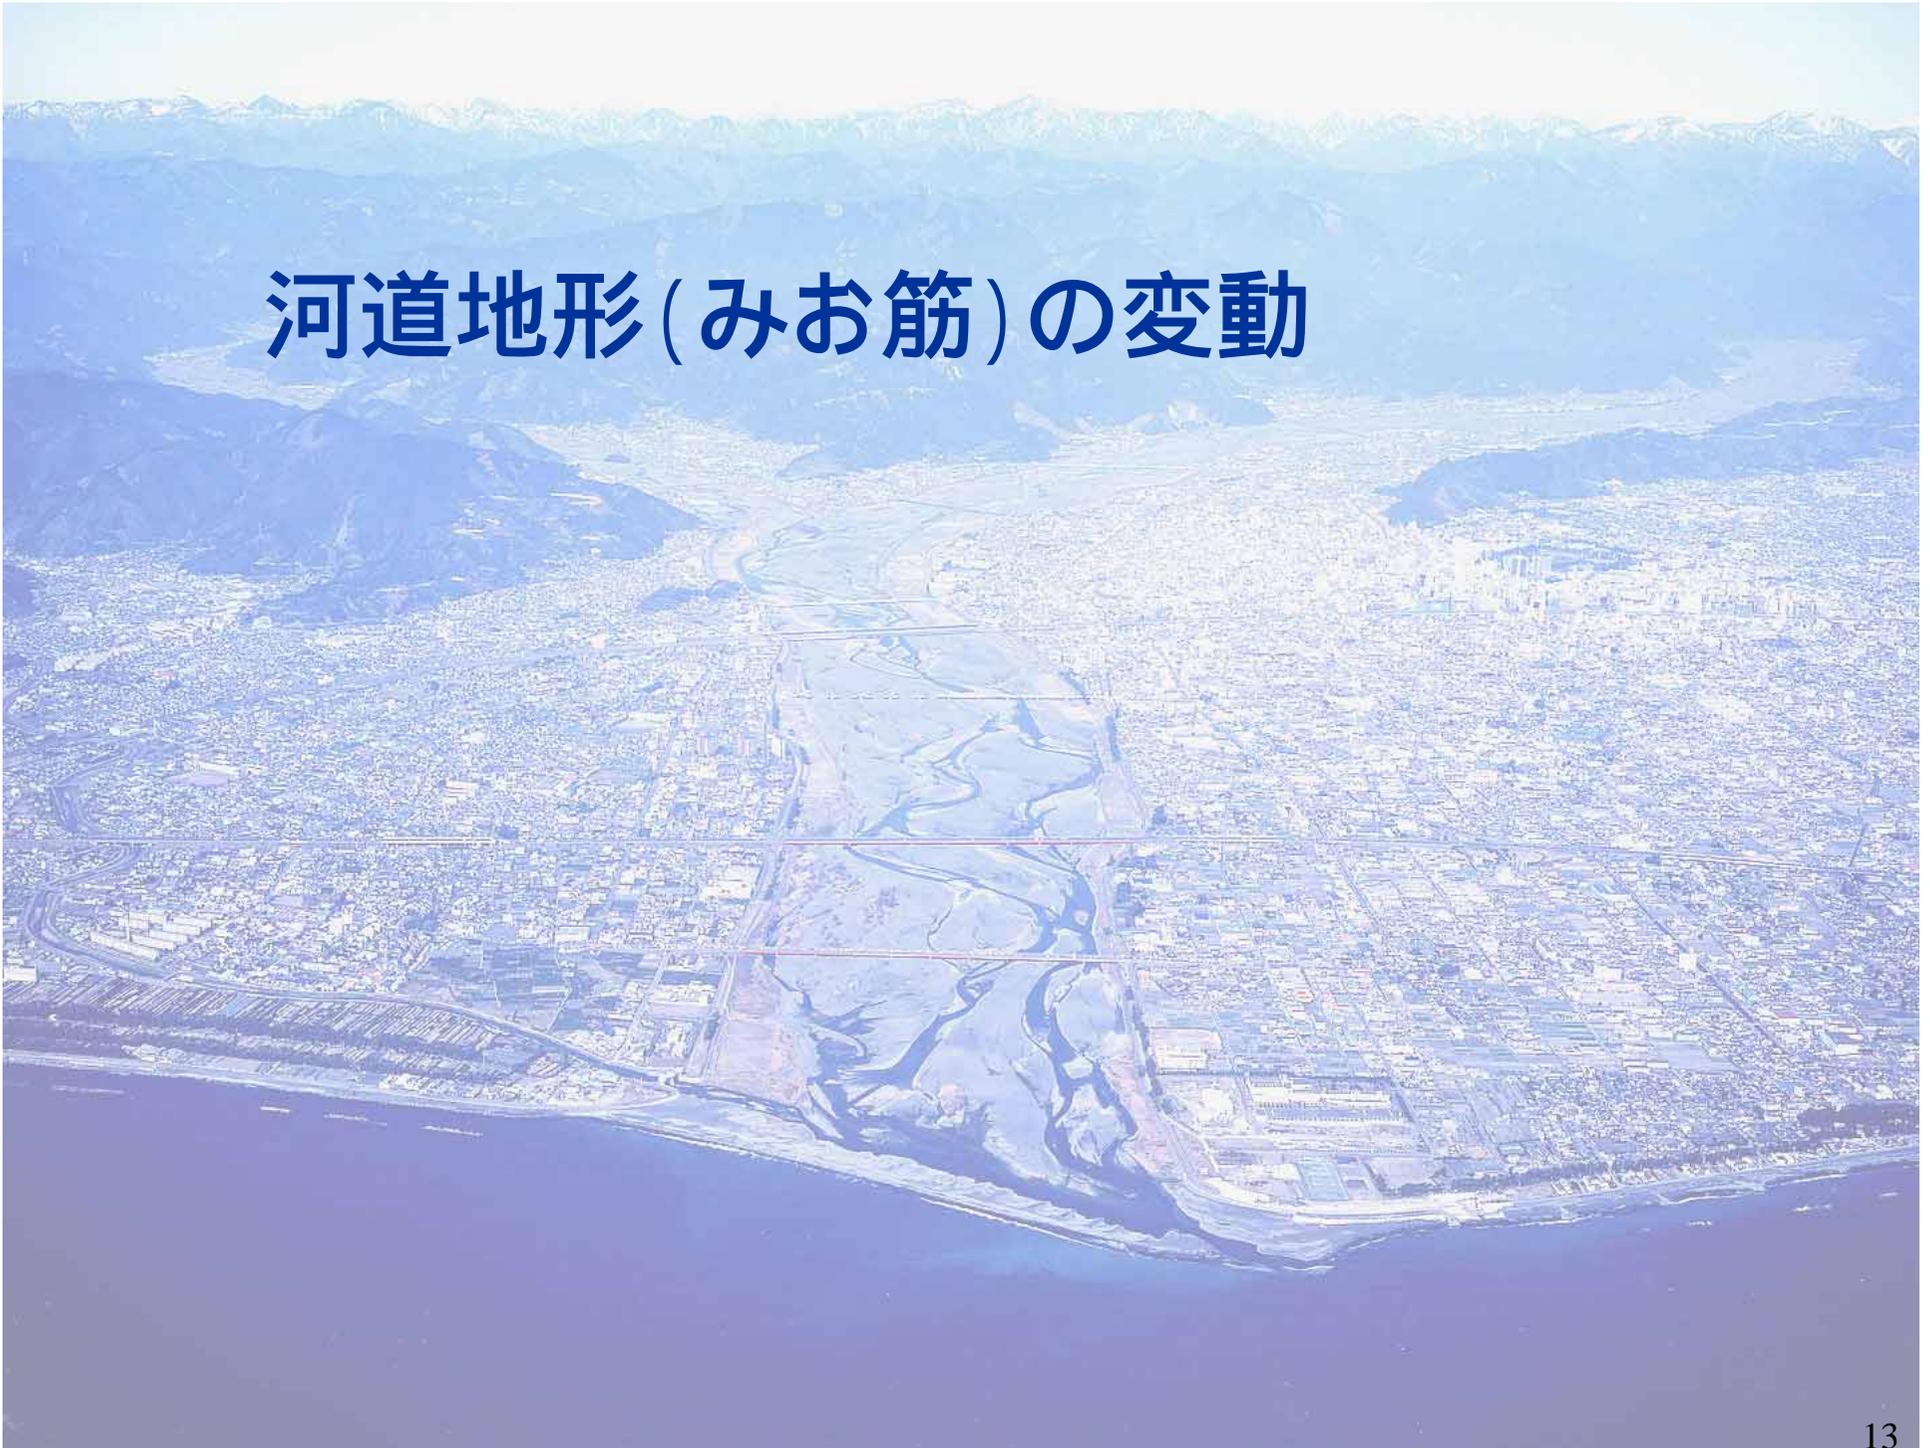
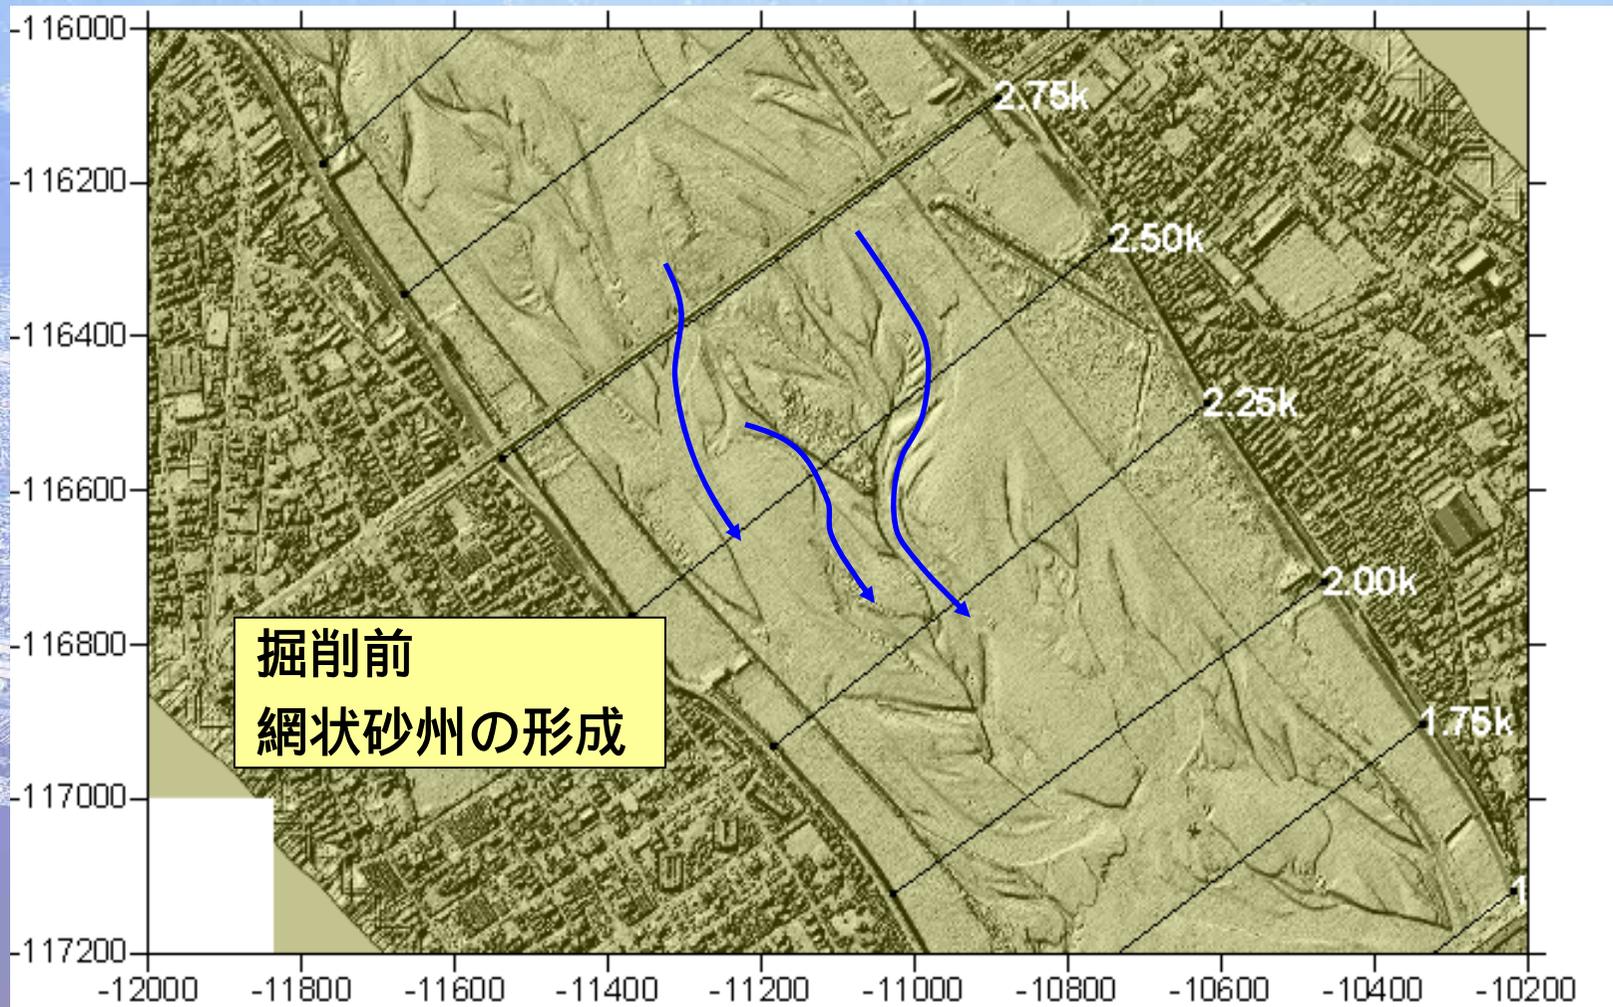
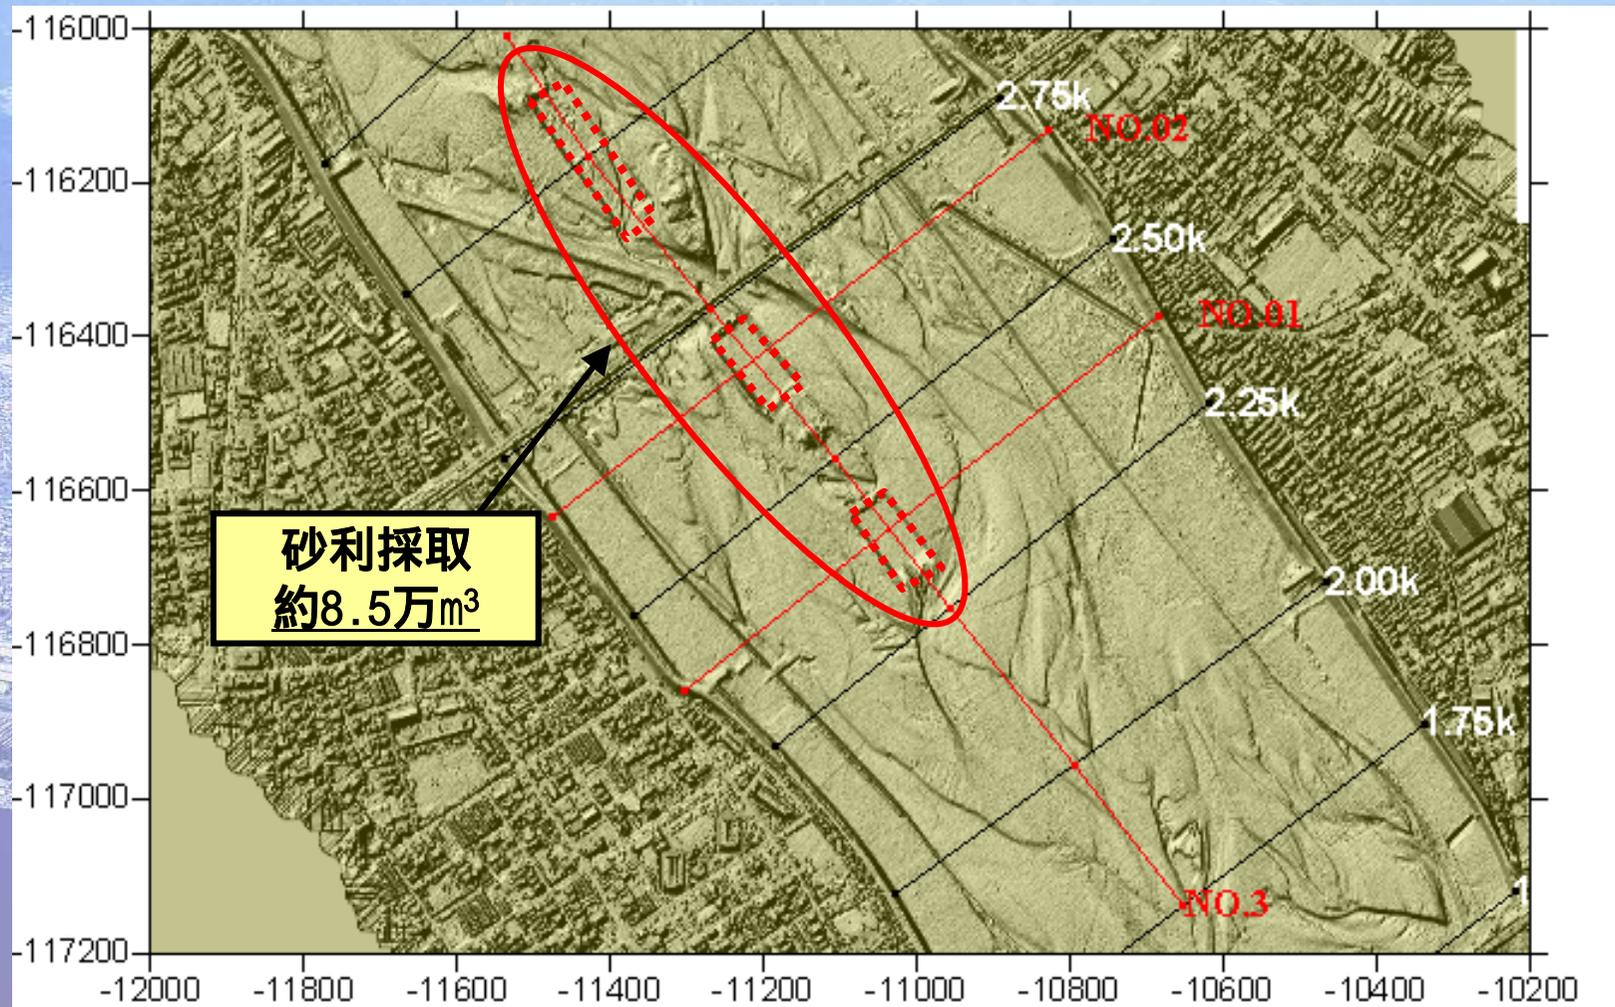
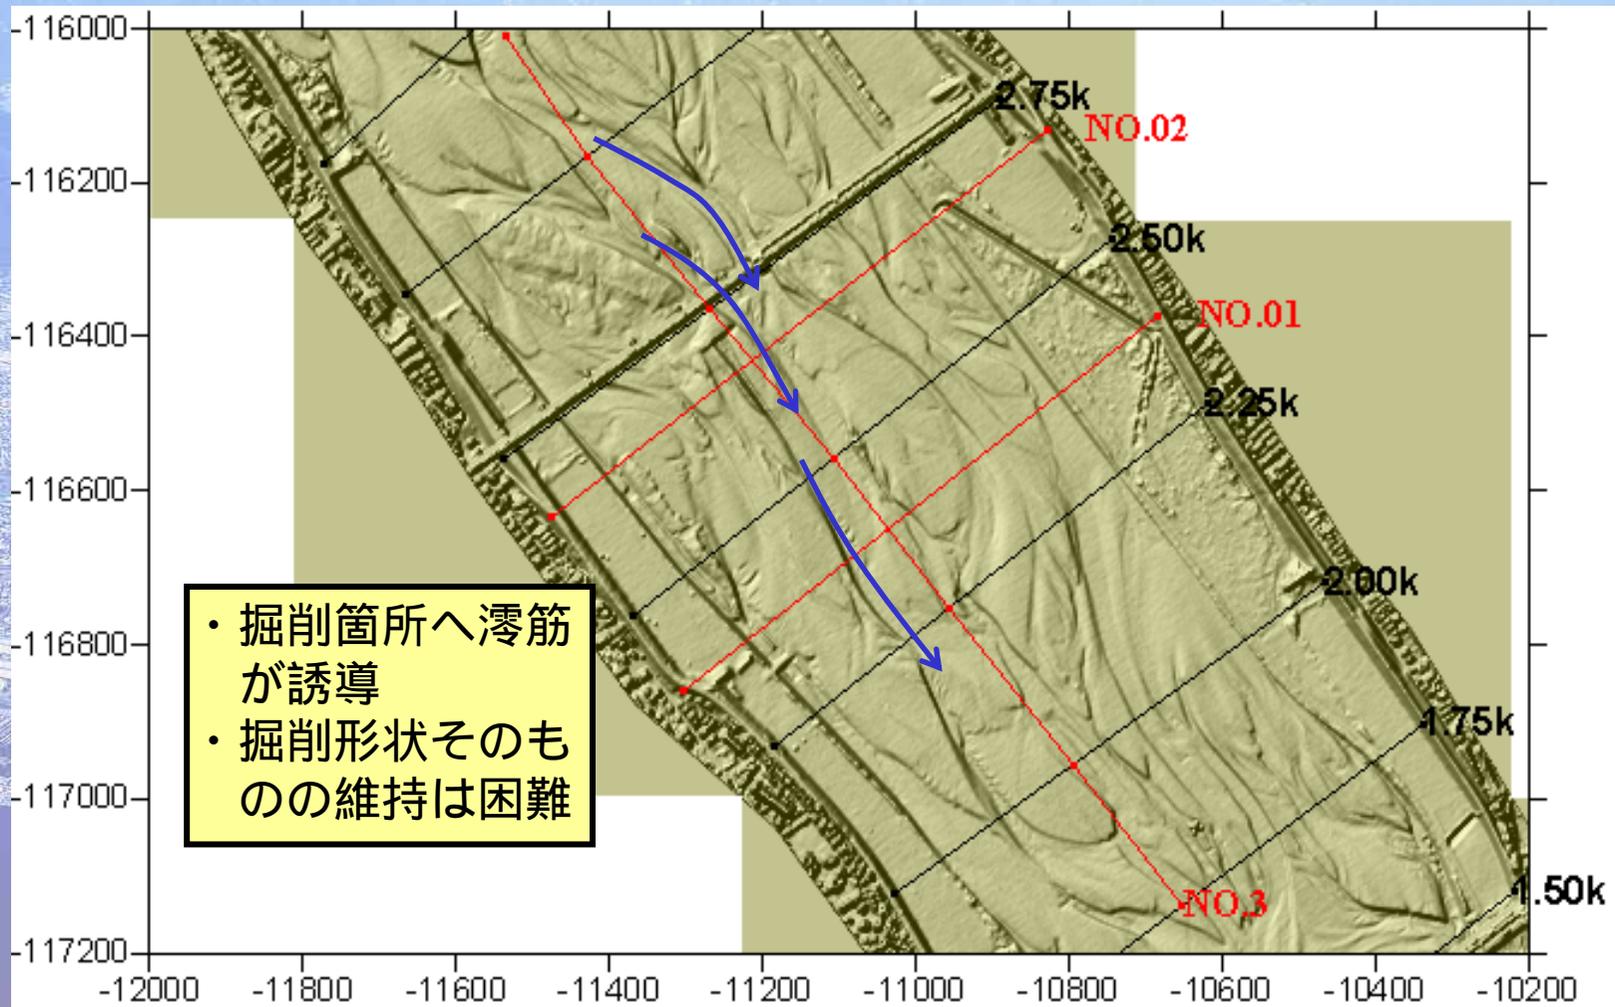
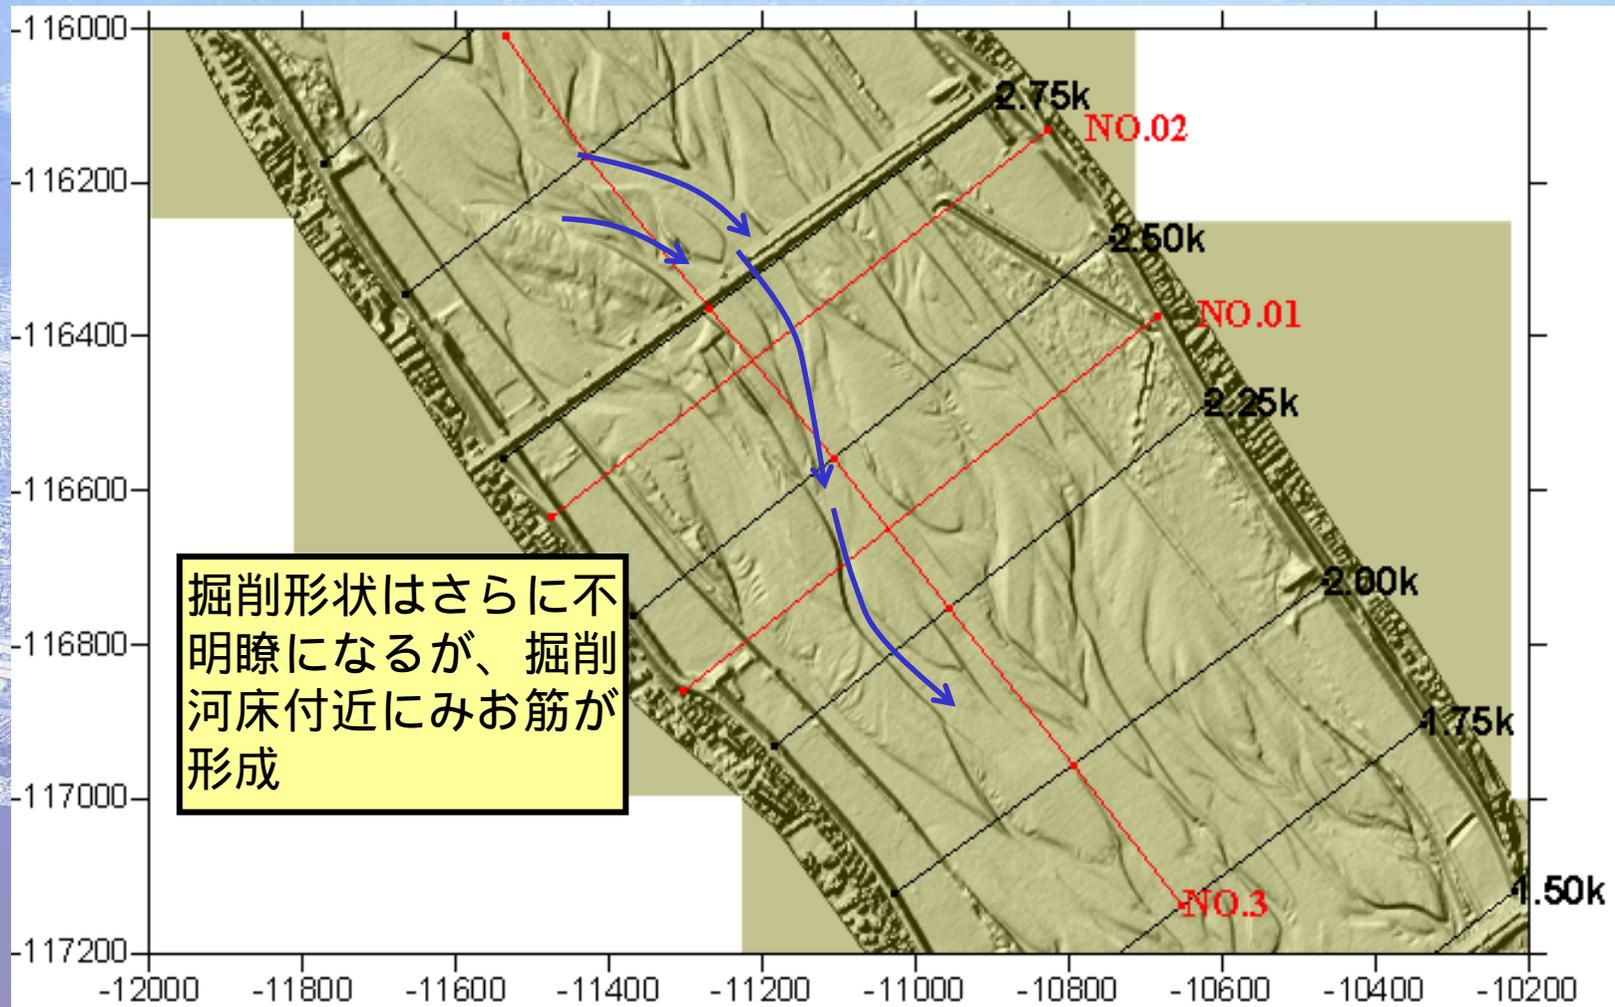
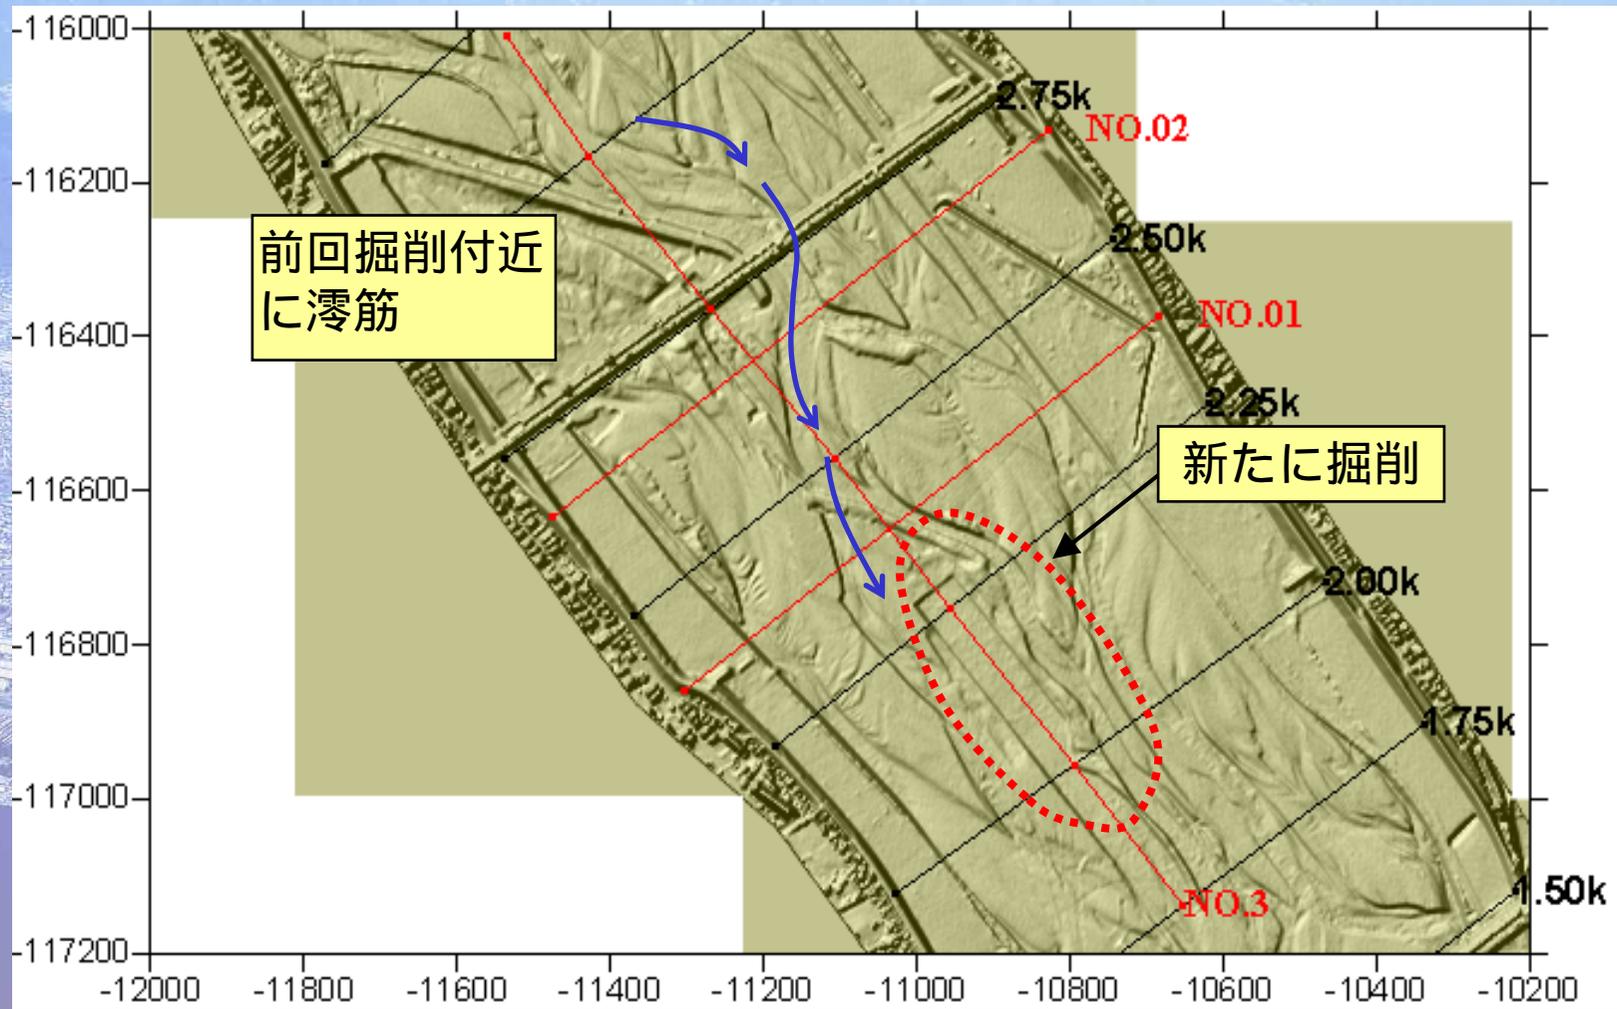
# 河道地形(みお筋)の変動

みお筋が河道中央付近の掘削箇所へ誘導される様相を呈している。

洪水時には、みお筋の変動が生じるため、掘削形状そのものを維持することは困難であるが、掘削部に流れを誘導したり、偏流に対する効果があった。

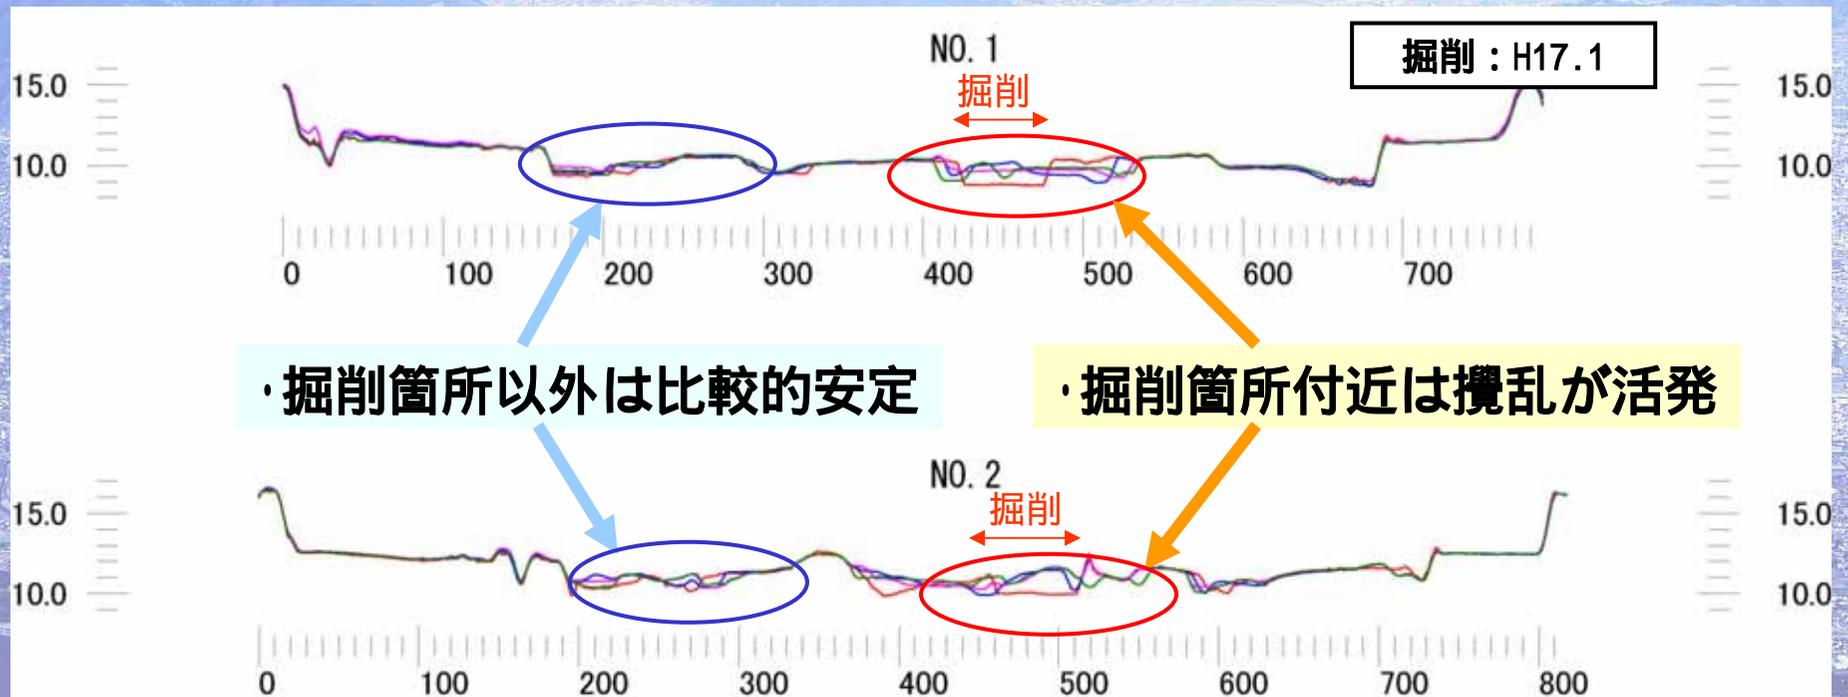
# 横断形状の変化

2.25k ~ 2.75k

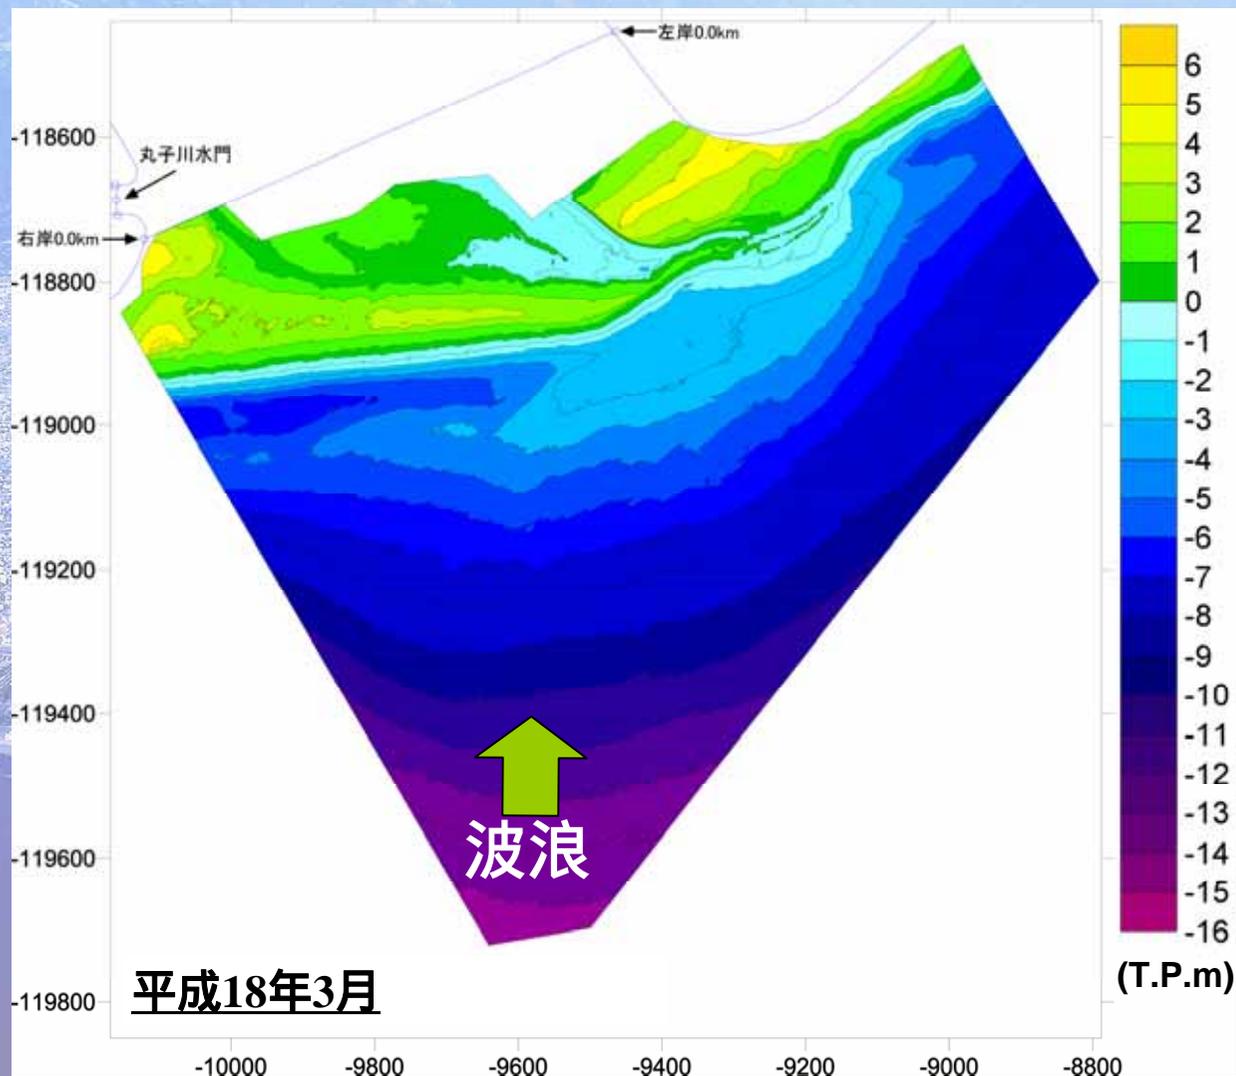
## (1) 変動過程 (平面図)

河口テラス地形の変動は、  
出水時の土砂流出によるテラス前進と  
高波浪による沿岸方向への変形  
の繰り返しである。

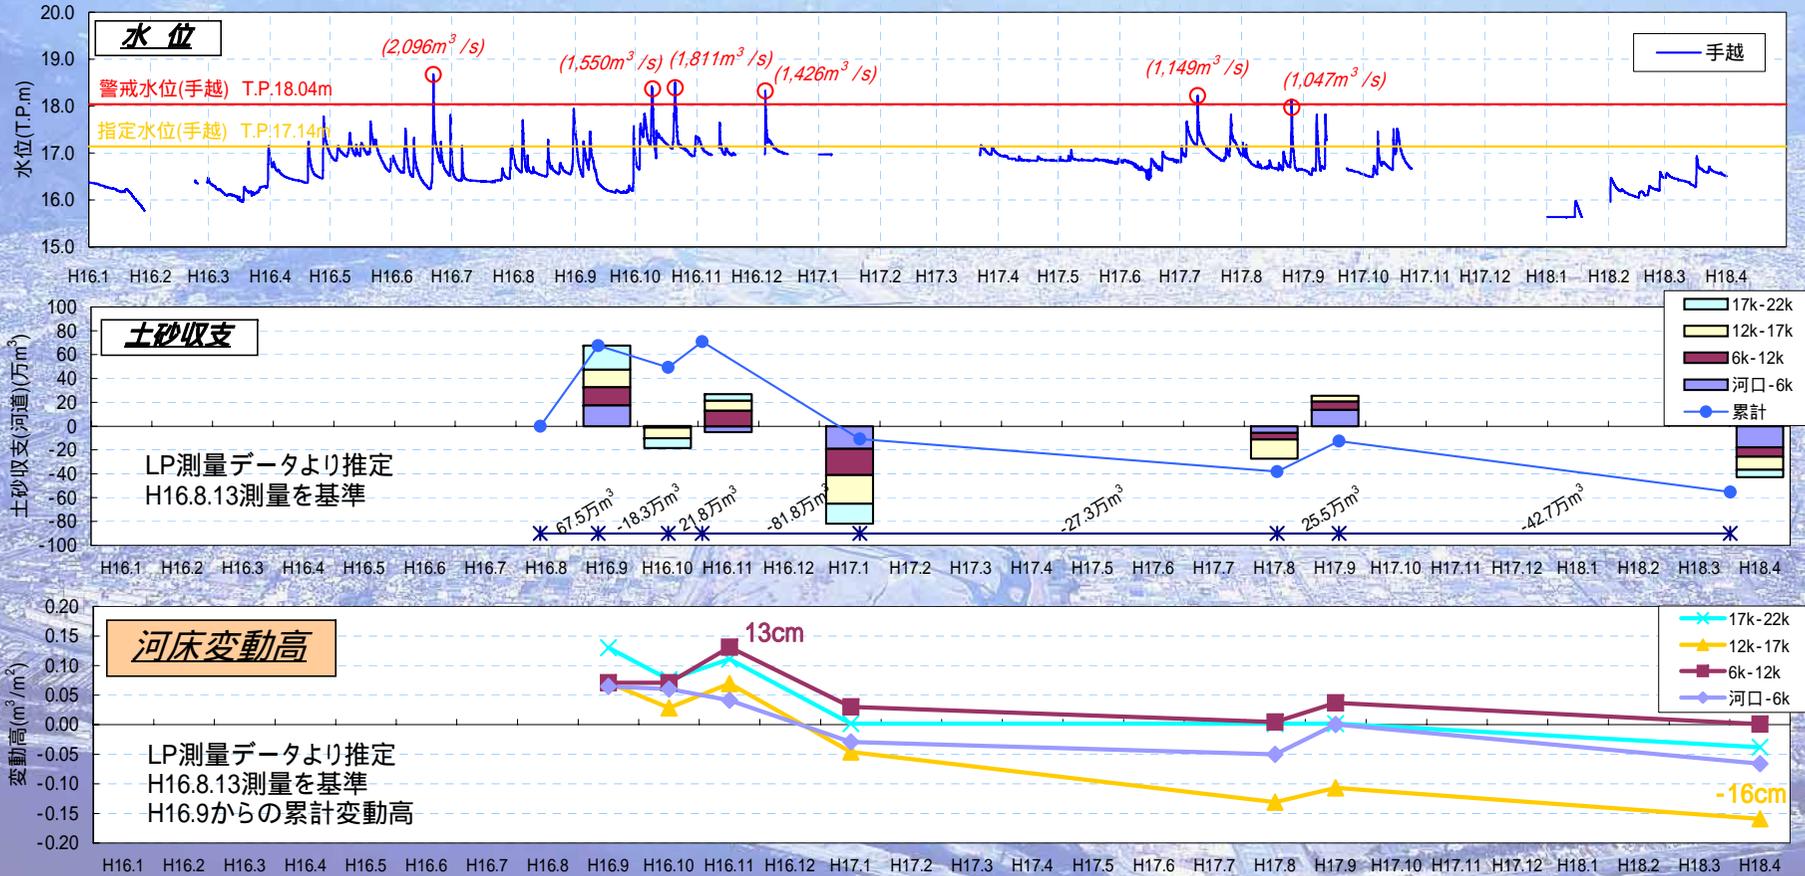
## (1)河床変動高の経年変化

土砂収支を低水路平均河床高に換算すると  
 $\pm 16\text{cm}$ 以下の変動

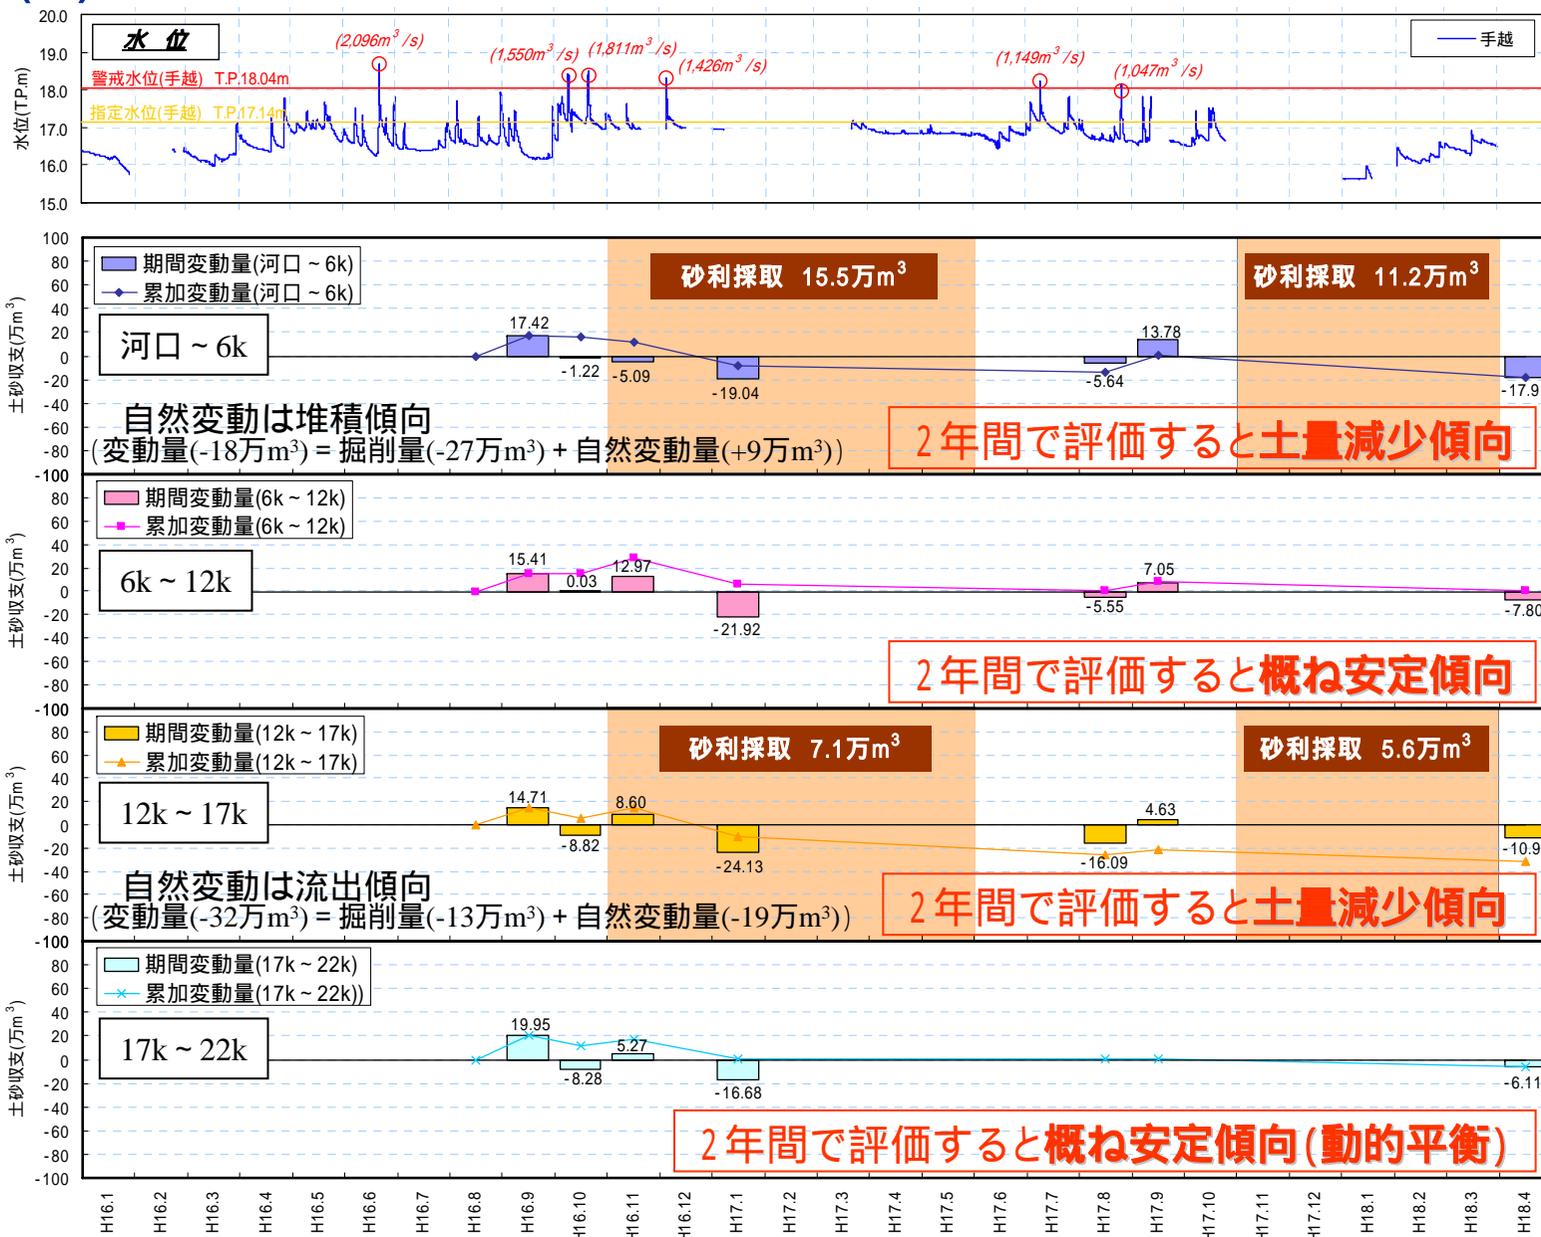
# (3) 区間毎の土砂収支

LP測量データより推定
