# 安倍川治水対策検討委員会

平成18年9月28日

静岡河川事務所

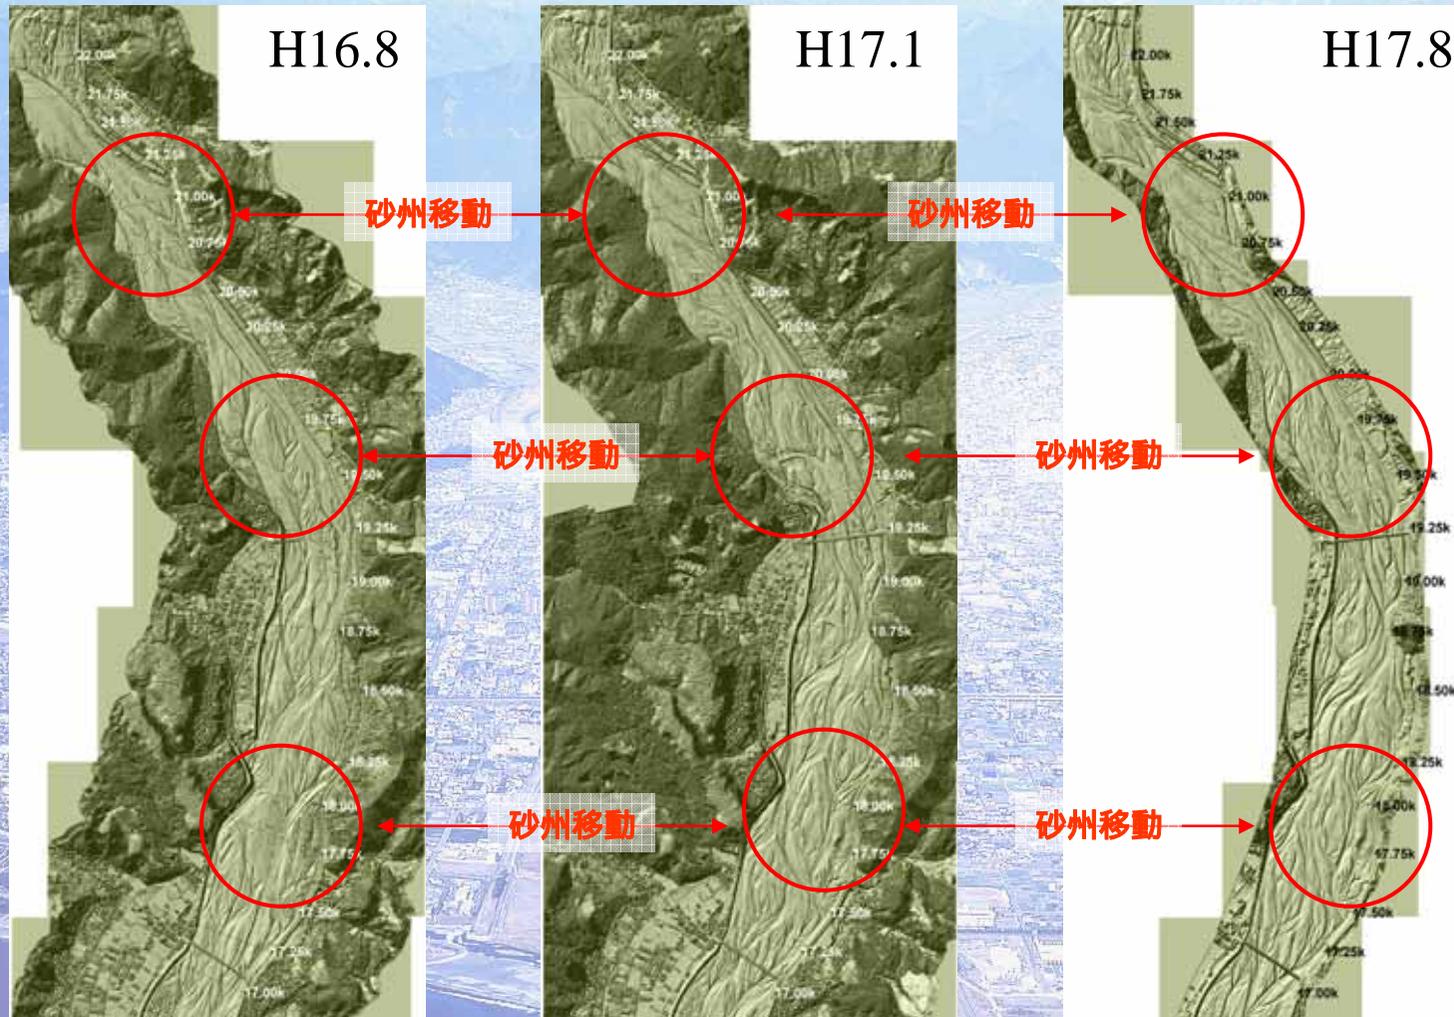
# (4)安定していた上流区間(17k ~ 22k)の河床状況

この区間では、顕著な土量の変化は見られないが、砂州は動いている。

掘削区間より上流部では 動的平衡

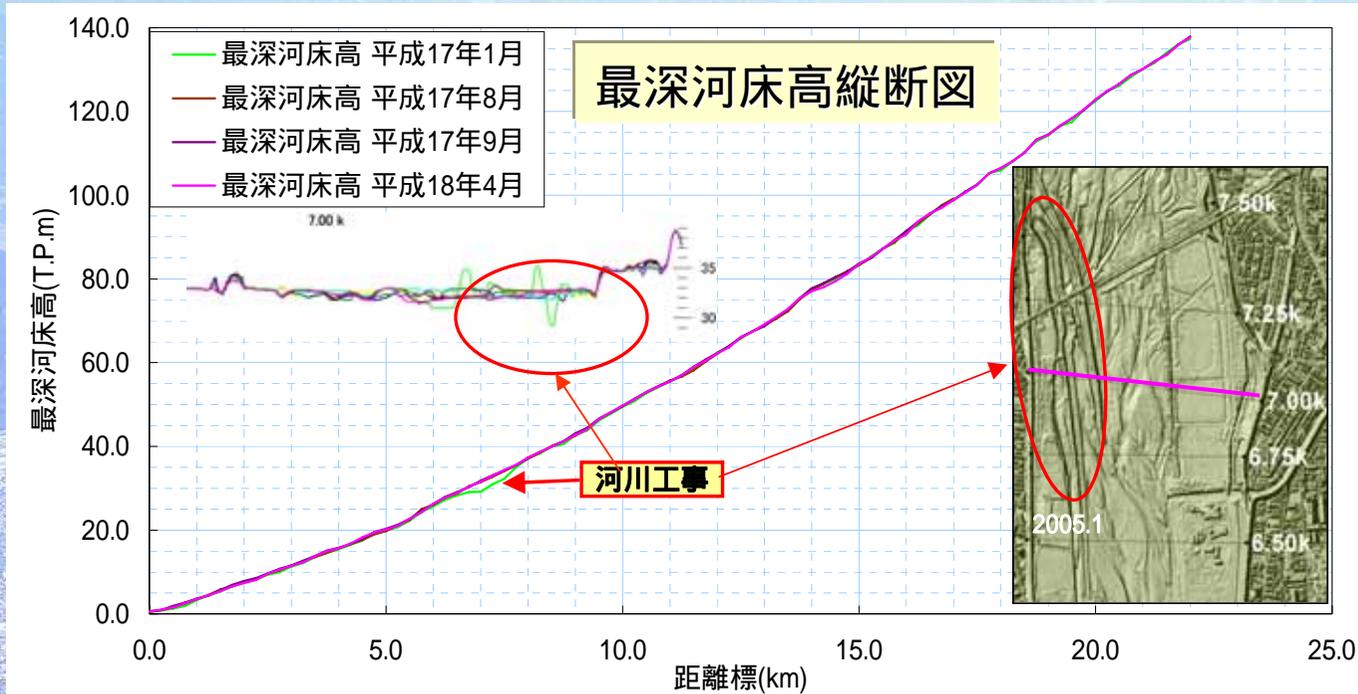
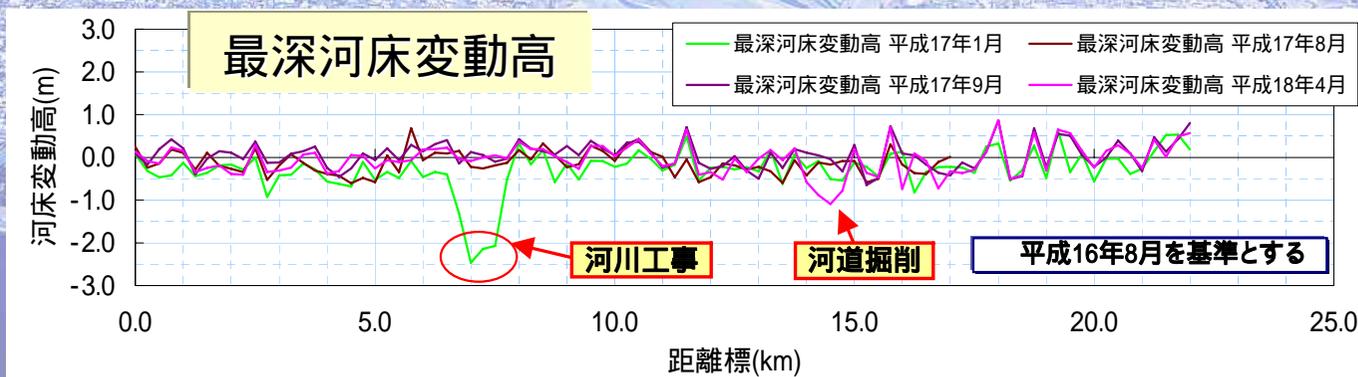
# 局所的な河床変化への影響

- ・ 河道掘削の影響による特異な局所洗掘は発生していない
- ・ 橋脚下流での特異な河床変動は認められない

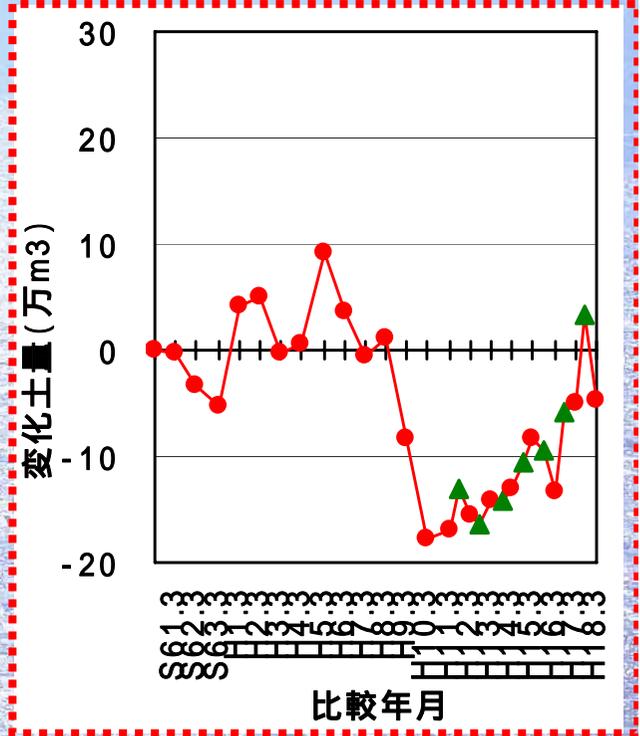
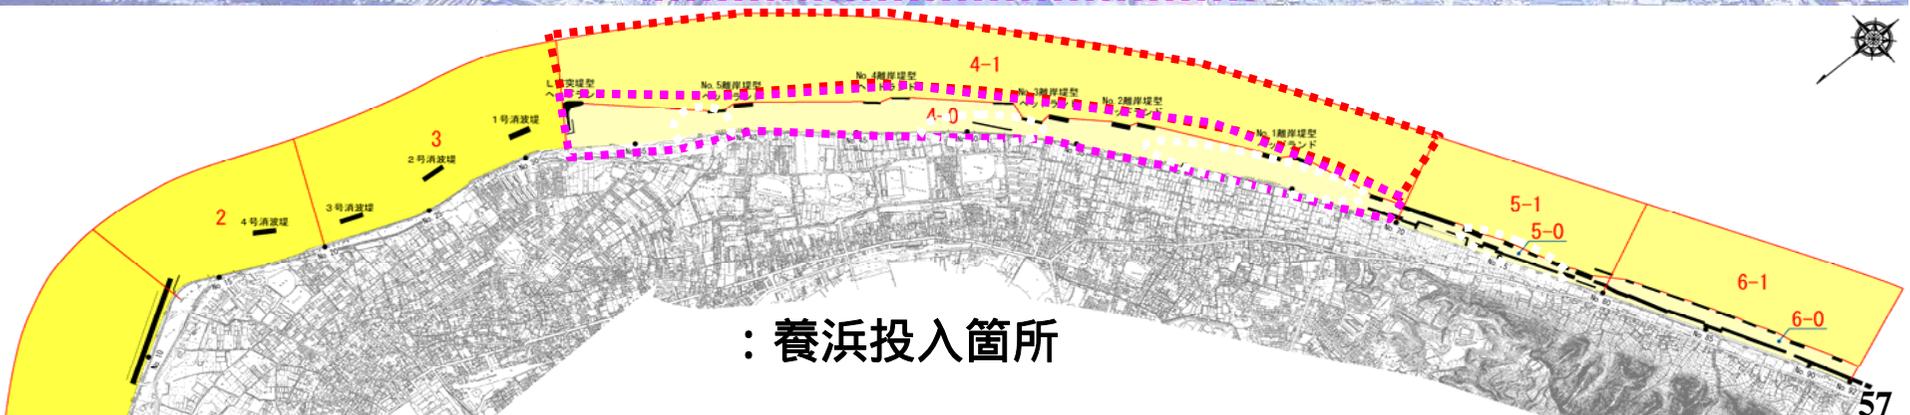
# 養浜の効果

養浜を投入しているヘッドランド区間では、侵食の進行(海浜土量の減少)が抑制されている。

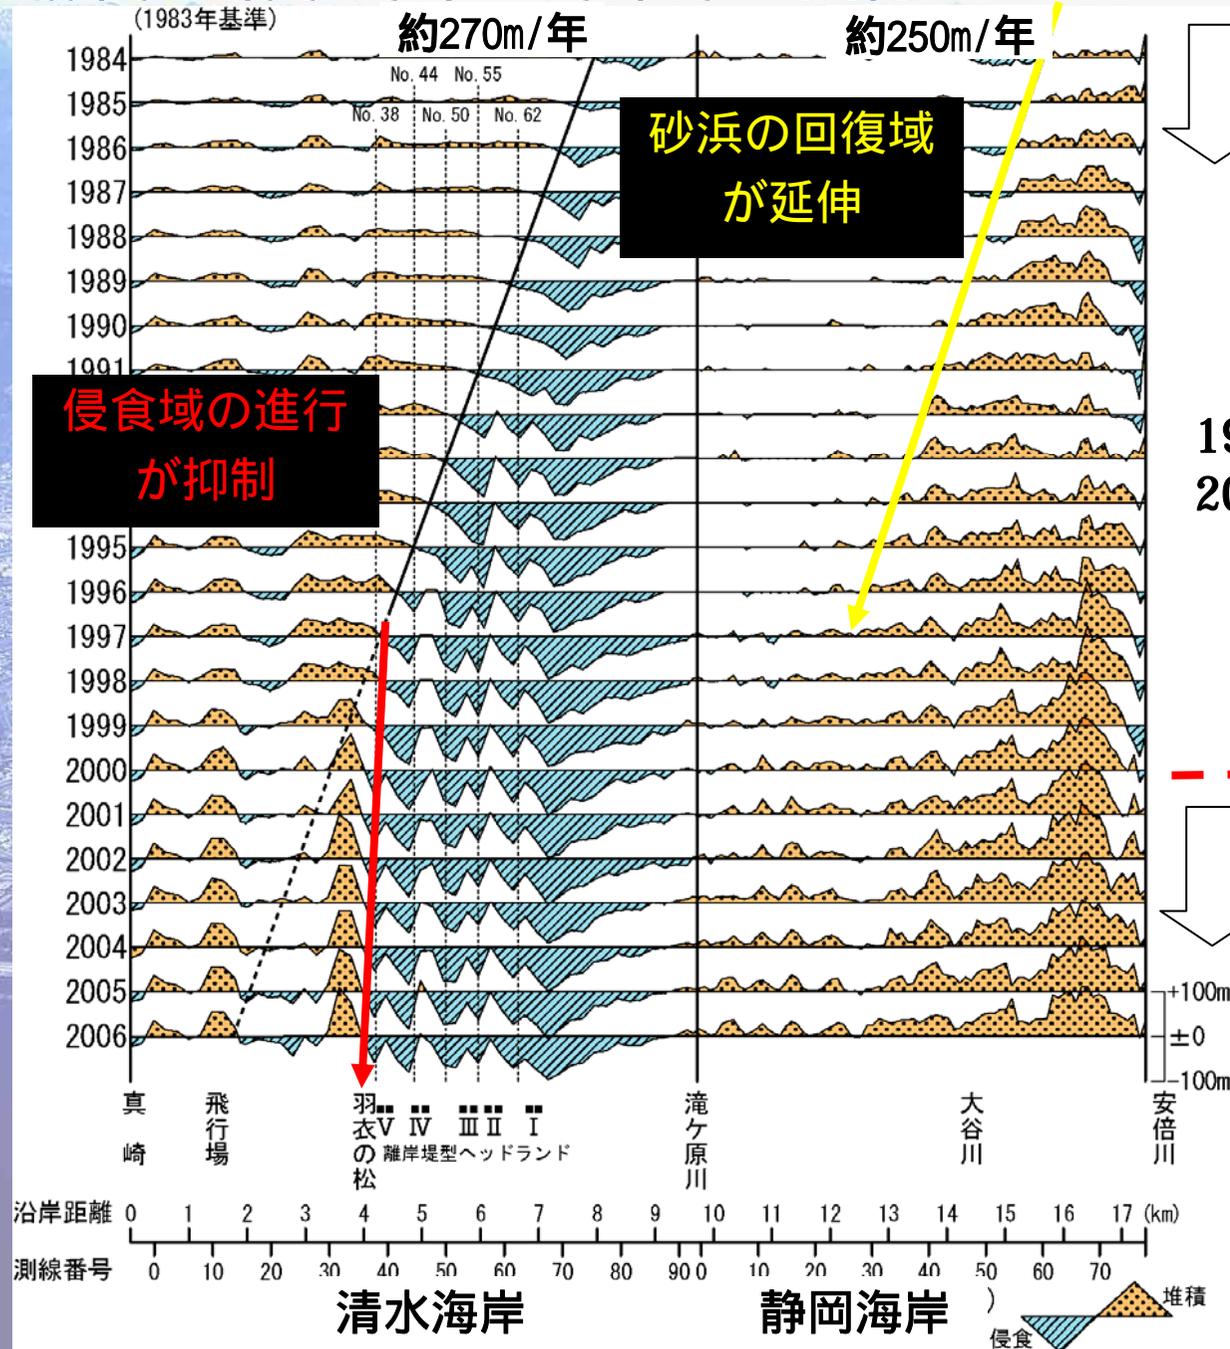
# 静岡・清水海岸の海岸線の変化

安倍川流出土砂の回復

1983年(S58)を基準とした  
2006年(H18)までの経年変化

- ・ 海岸保全施設の概成
- ・ 継続的な養浜の実施

： 海岸線前進  
： 海岸線後退

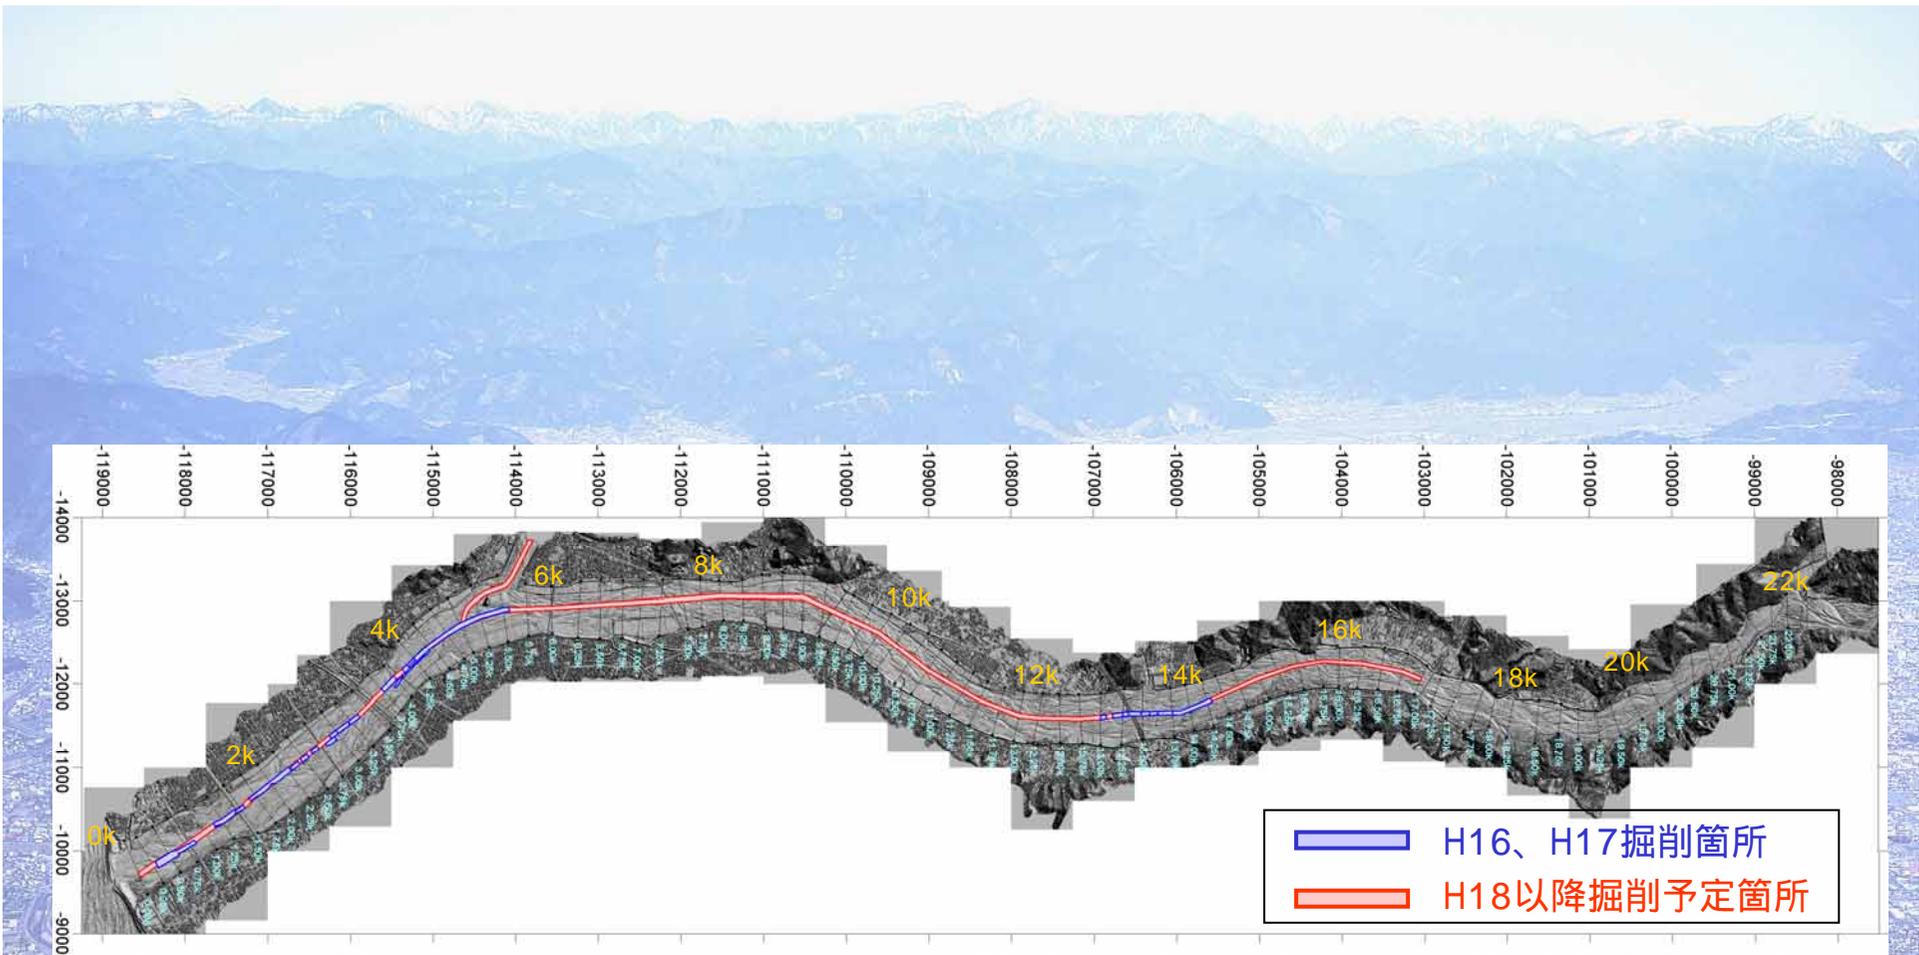
掘削位置図(H18年度以降)

- 掘削箇所は、河口～17k区間および藁科川合流点付近（約25万m<sup>3</sup>/年程度）
- モニタリング調査により河道・海岸への影響を把握
