安倍川の濁水の現状と課題について

平成17年5月16日

静岡河川事務所

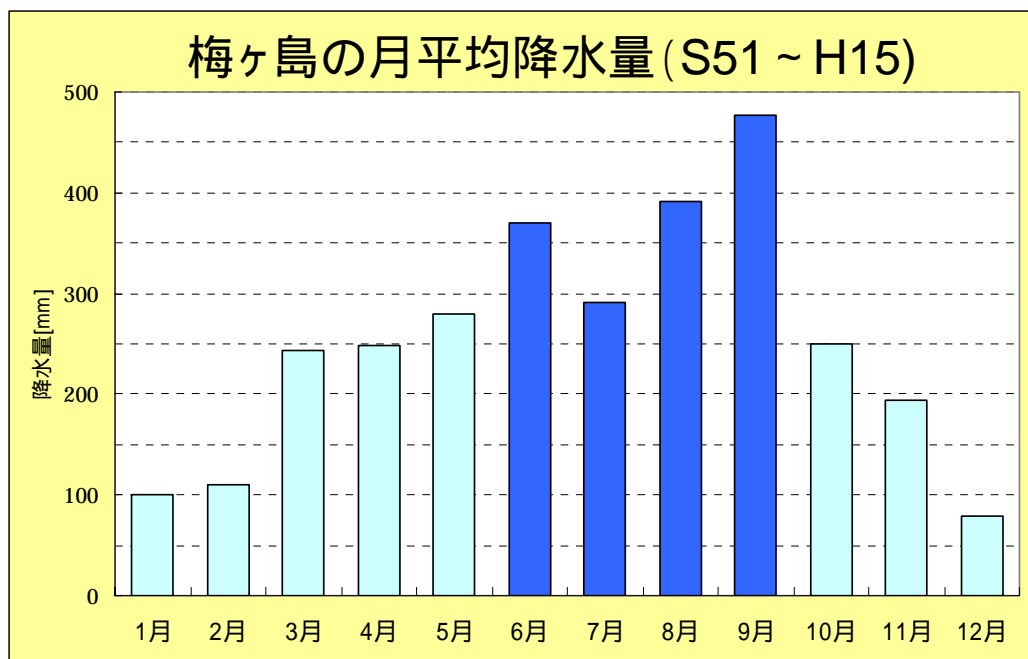
日本各地の年間平均降水量

- ・ 平野部の年間降水量は2,000mm前後であるが、安倍川上流部では年平均3,200mmを越えており、多い年には4,800mm以上の記録を残した年もある。

大谷崩	3,250mm
梅ヶ島	3,030mm
静岡	2,330mm
尾鷲	4,000mm
東京	1,400mm
大阪	1,300mm
網走	815mm

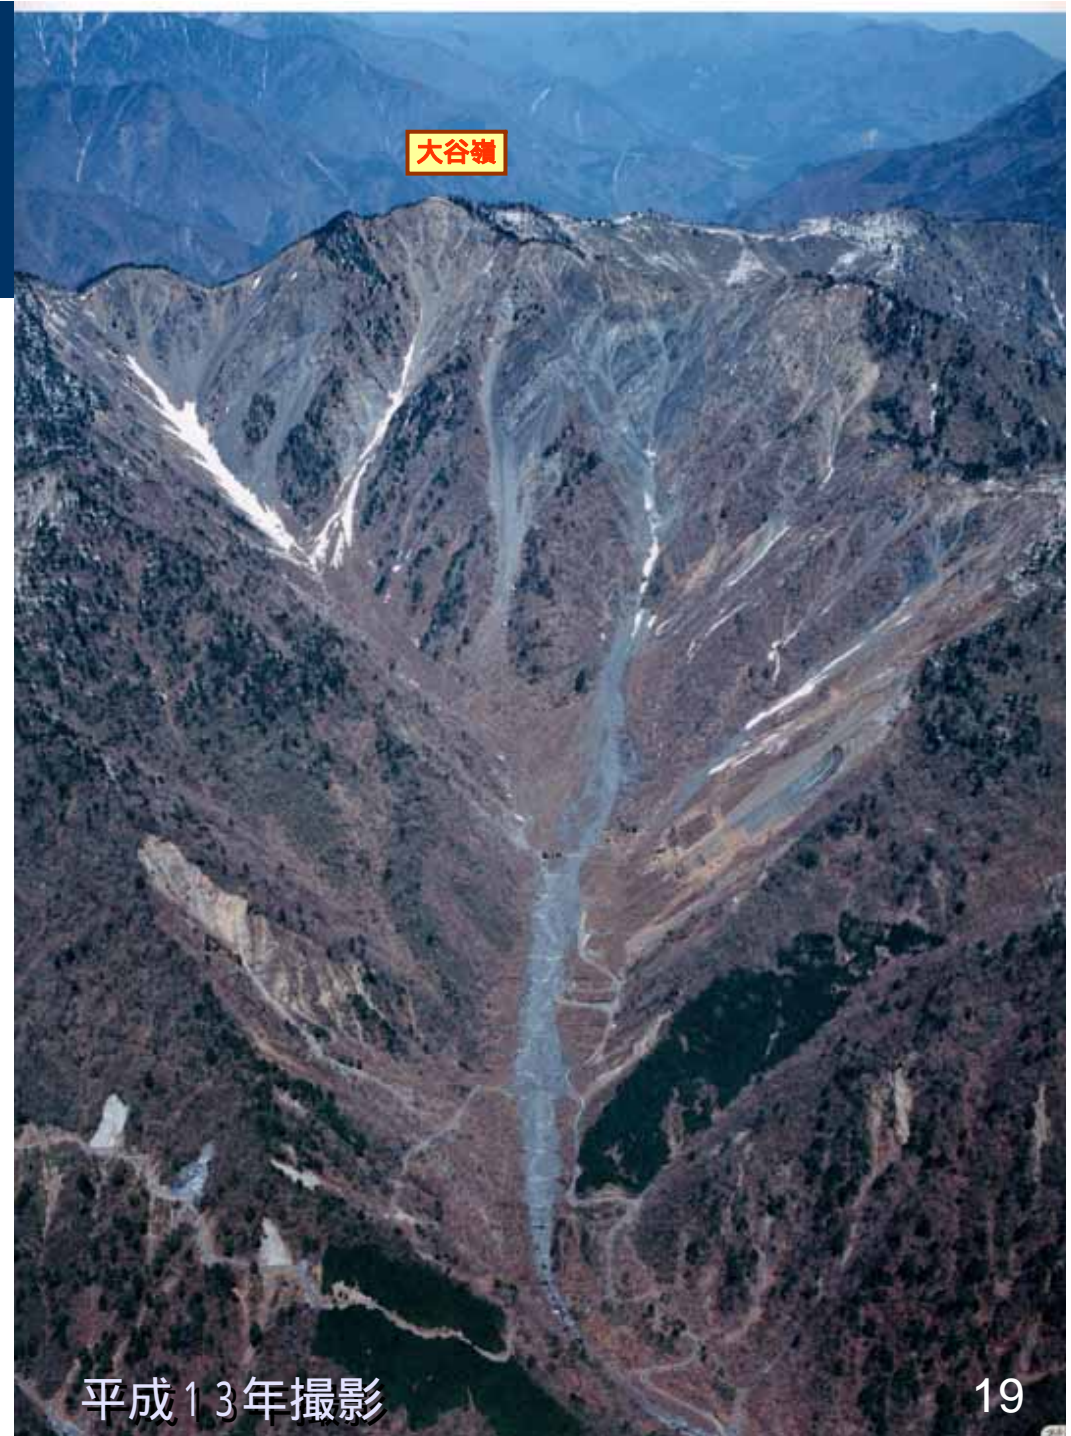
大谷崩

- ・大谷崩は、日本三大崩れのひとつ。
- ・宝永4年(1707年)の大地震で本格的な崩壊が始まる。
- ・崩壊土砂量は1億2,000万m³と推定。

平成13年撮影

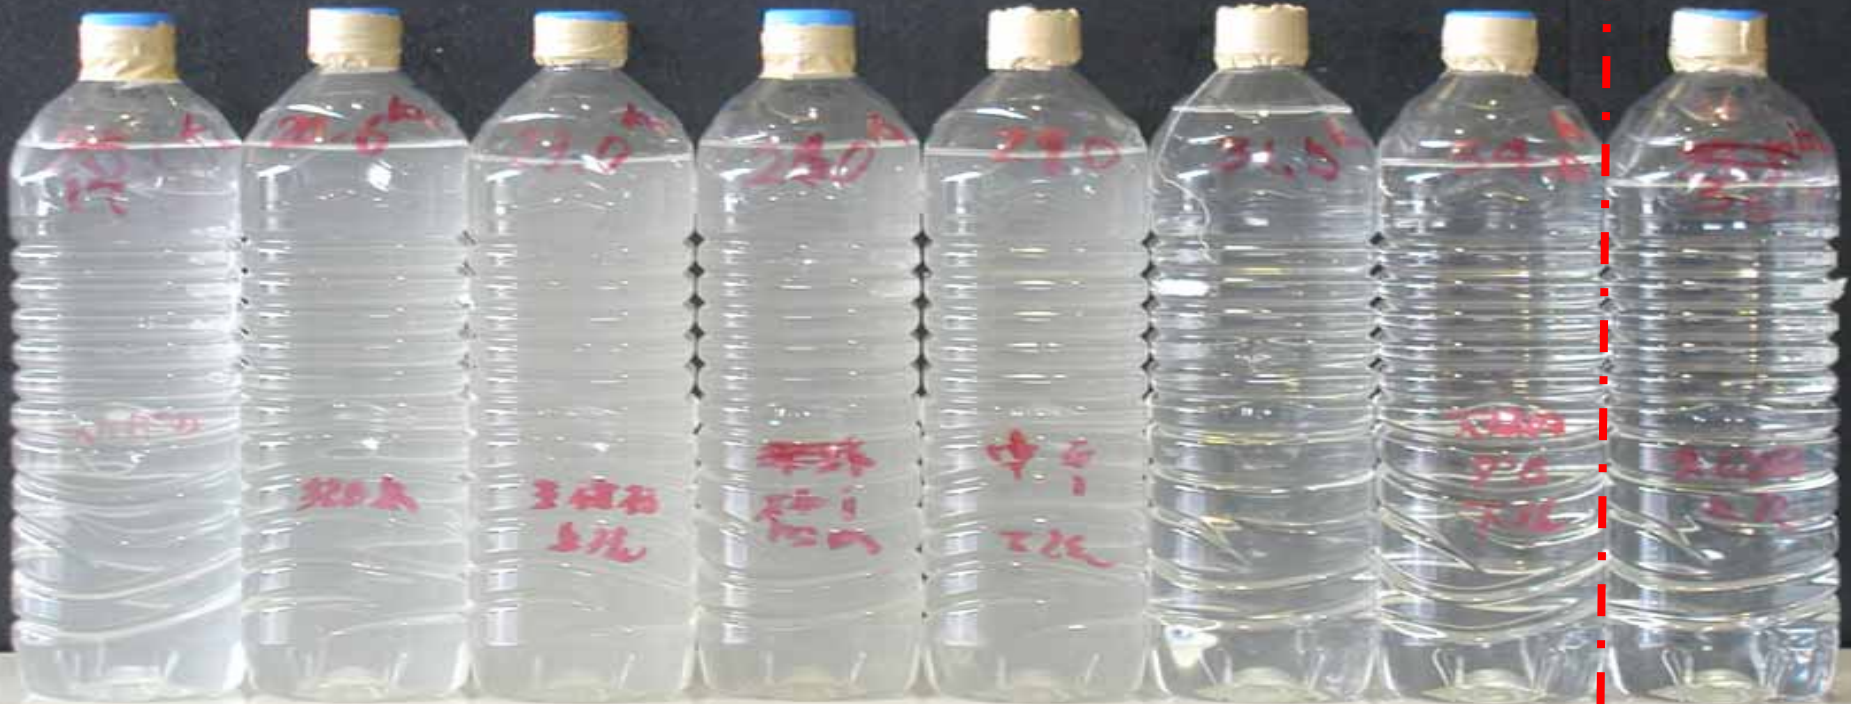
濁水の縦断比較 (H16.7.23)

下流に向かい白濁が進行

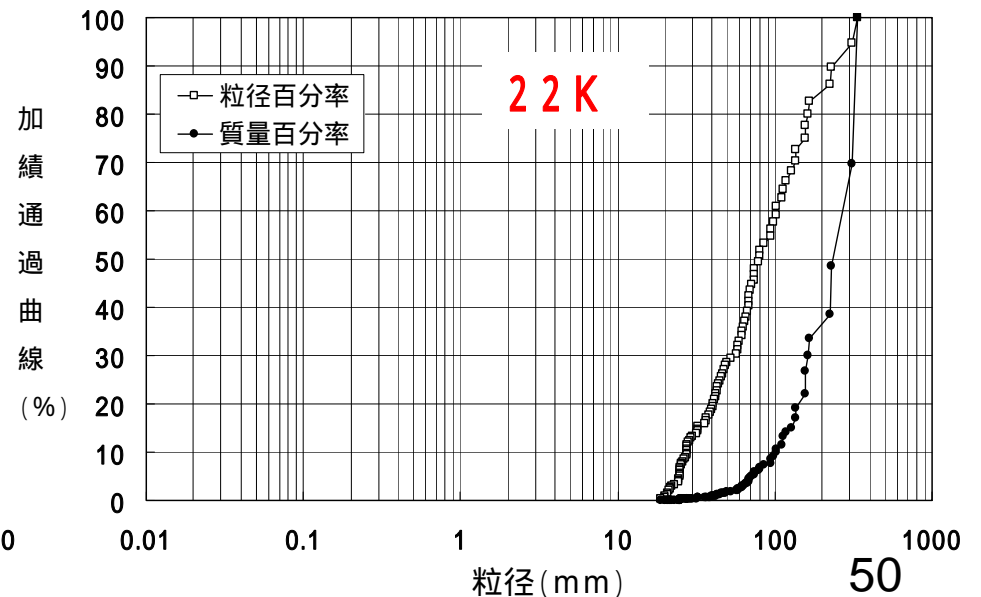
粒径加績曲線【表層】

H16調査
