第3回 安倍川水環境検討委員会

平成18年3月2日

国土交通省 静岡河川事務所

1. 平成17年度調査結果概要

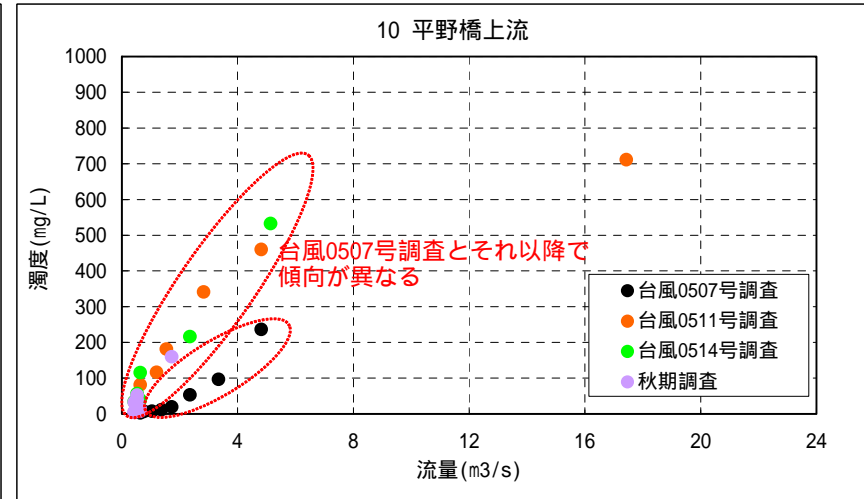
流量と濁度の関係図

台風0507号調査と他の調査で関係が二極化している。
 (台風0507号調査は他の調査に比べ、同流量で濁度が小さい傾向)

流量: 大河内堰堤流量を当該調査地点に比流量換算した値

大河内堰堤流量: 模型実験に基づき算定された値

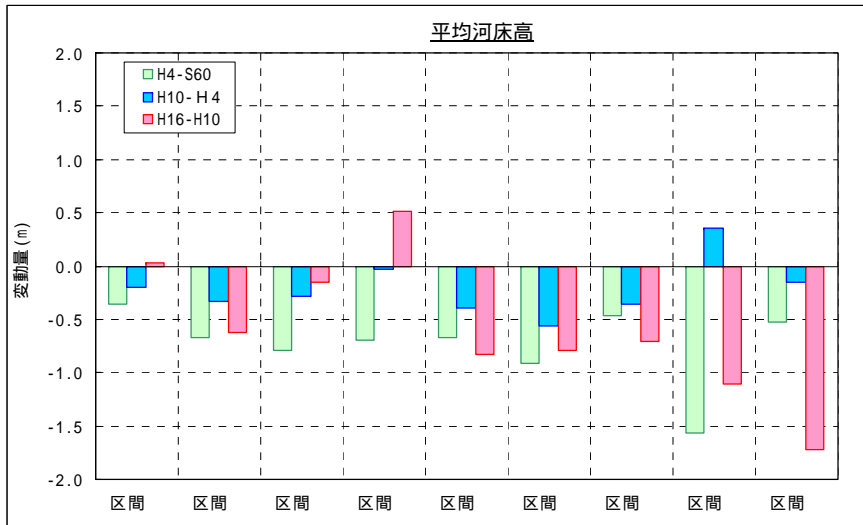
平均河床高変動量図

平均河床勾配は最小二乗法により設定

昭和60年から平成4年では、砂利採取の影響もあり、ほぼ全川の河床低下傾向にある。砂利採取がほぼ終了した平成4年から平成10年では平野橋や大河内橋上流、大河内堰堤上流で河床が上昇している。平成10年から平成16年では、大河内堰堤上流の河床上昇区間が拡大している。河床勾配は全川の緩勾配化してきており、特に関ノ沢橋から孫佐島堰堤間で顕著である。

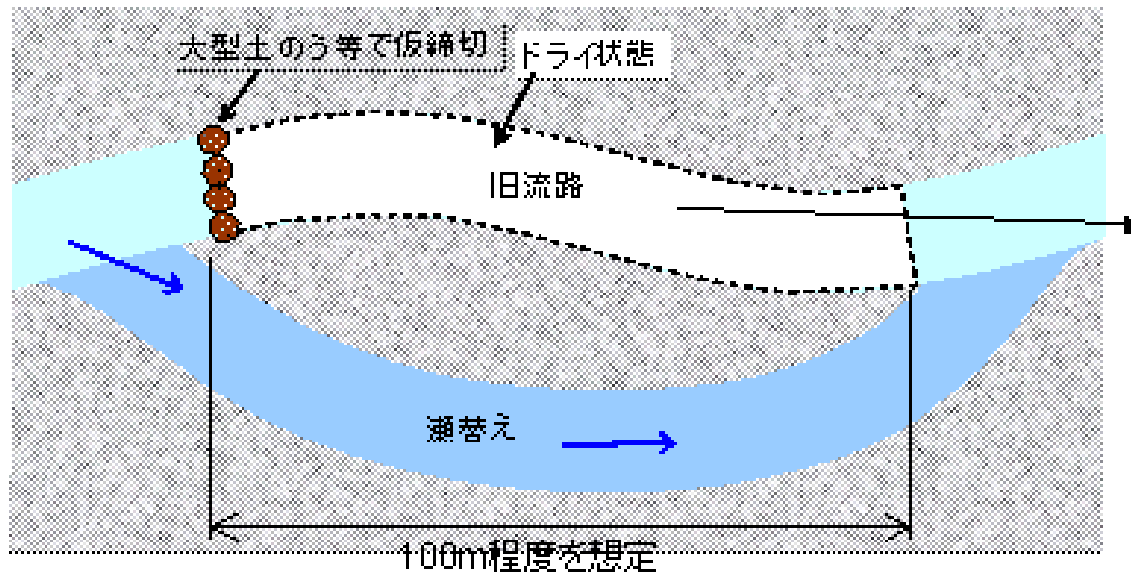
■清水時(出水期前)

河床材料調査

- ・表層河床材料の粒度試験
- ・アーマー化の有無

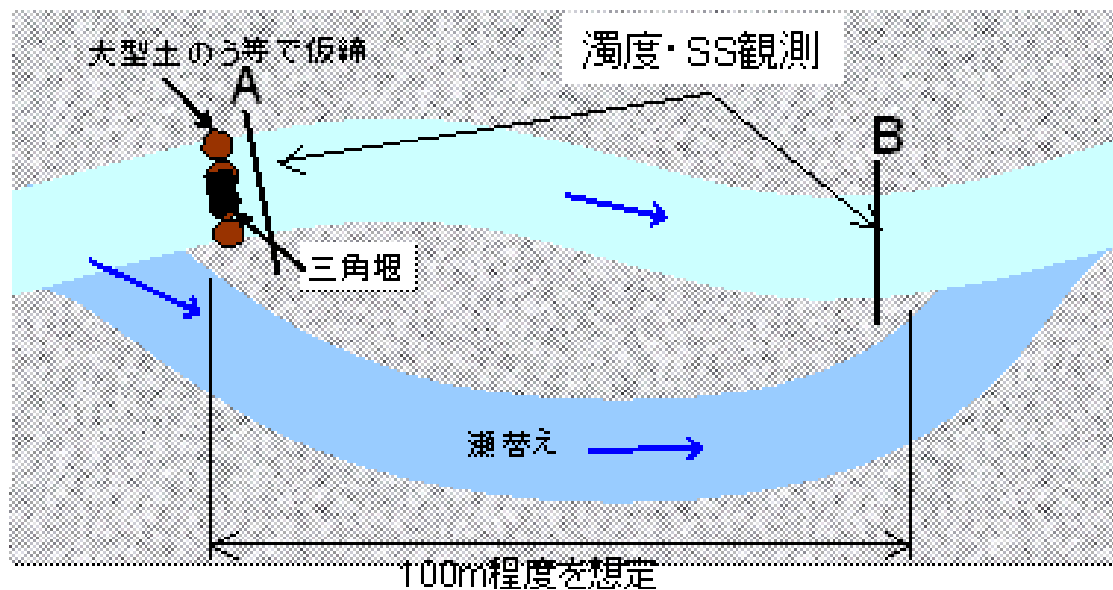
■濁水時(大規模出水後、濁水長期化時)

- ・河床材料の粒度試験
- ・透水係数試験

濁水時においても同様の河床材料調査を実施

- ・三角堰により流量調整
- ・A, B地点で濁度・SSを観測
- ・流量～濁度・SS関係を把握
