# 耐震補強の効果の検証

「出典：社会資本整備審議会 道路分科会 道路技術小委員会（H28.6.24）」

# ロッキング橋脚を有する桥梁の落橋

# ロッキング橋脚の耐震補強の考え方

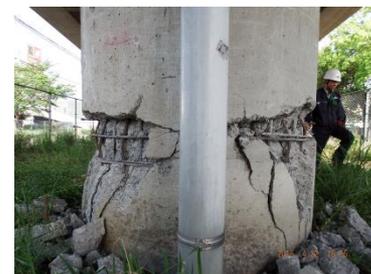
写真-7 段落し部の損傷  
市道(1-3)中央線・中央線陸橋

## 【耐震補強が未実施で被害を受けた事例】

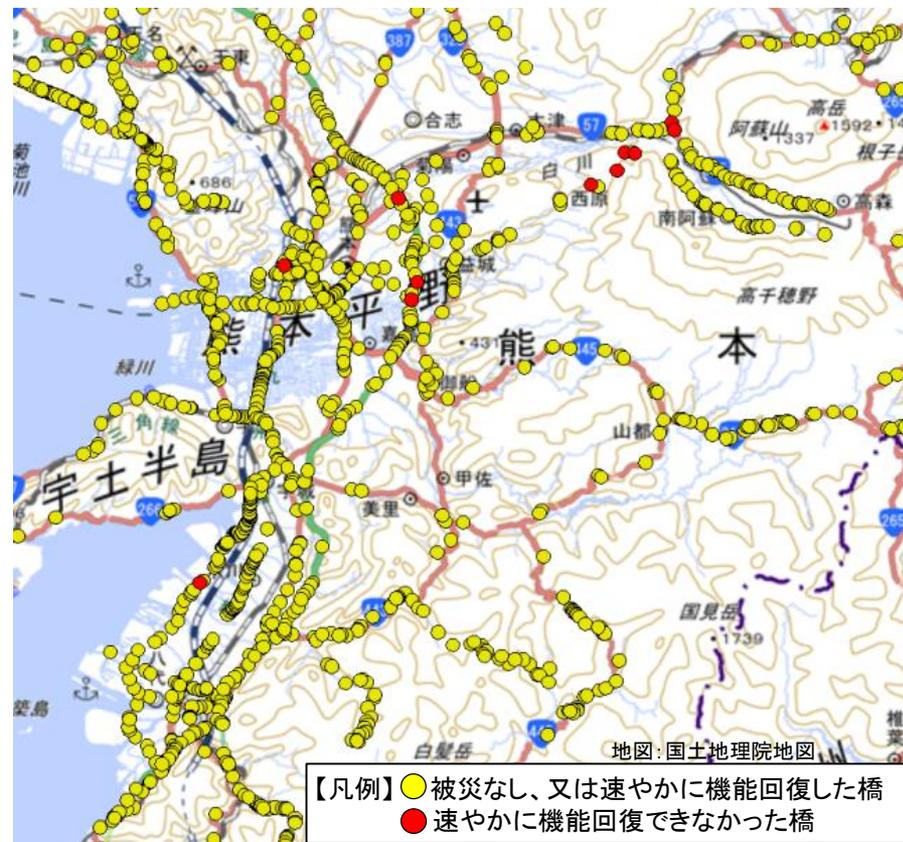
図-1 緊急輸送道路の橋の耐震性能の発揮状況  
(熊本県内で震度6弱以上を観測した主な地域)

- 熊本県内、大分県内の震度6弱以上を観測した地域における緊急輸送道路において、速やかに機能を回復するという目標を達成できなかった橋が12橋あり、緊急輸送等の大きな支障となった。
- これまで取り組んできた耐震補強により、落橋しないための対策は完了※していたものの、速やかに機能を回復するための対策が十分でなかったこと等が原因と考えられる。
- 今後、緊急輸送道路等の重要な橋について、被災後速やかに機能を回復できるよう耐震補強を加速化する必要がある。

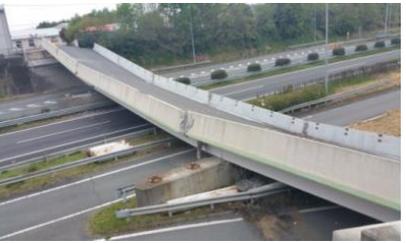
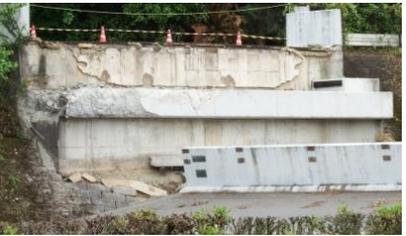
写真-2 横変位拘束構造の破壊、落橋 (県道小川嘉島線・府領第一橋)

- 熊本県内の高速道路を跨ぐ跨道橋において、4橋が被災し、このうち1橋が落橋した。
- 落橋した橋は、上下端がヒンジ構造の複数の柱で構成され、単独では自立せず、水平方向の上部構造慣性力を支持することができない特殊な橋脚（ロッキング橋脚）を有する橋であった。
- 同橋は、耐震設計基準に準拠して橋台部に横変位拘束構造が追加設置されていたが、大きな地震力により横変位拘束構造が破壊され、上部構造の水平変位を制限することができなくなり、さらに、上部構造の水平変位に伴い、中間支点の鉛直支持を失い落橋に至ったと考えられる。
- 同様の構造は大地震時に落橋に至る可能性があるため、適切な補強又は撤去を行うことが必要。
