修繕代行事業の完了に伴う引き渡しについて
～ 静岡県榛原郡吉田町管理「古川橋」～

古川橋 修繕代行事業（静岡県榛原郡吉田町）

古川橋は、静岡県榛原郡吉田町住吉に昭和44年に建設され、53年経過している橋梁であり、町道古川川尻1号線上の橋長54.6mの鋼製の橋梁です。

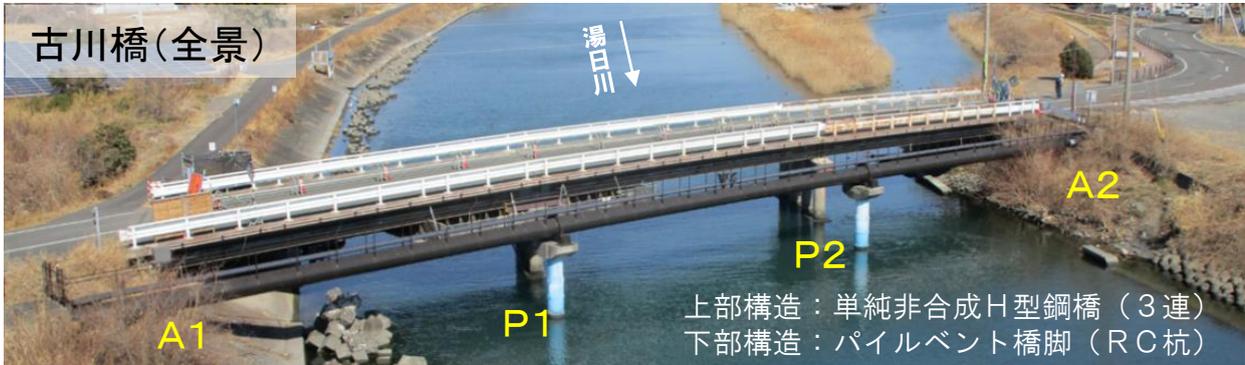
主たる損傷の種類と最も進行している損傷の発生位置

護岸：変形・欠損
【損傷原因】地震／異常出水

構造上の特徴
○H形鋼を主桁・横桁とした上部構造を有する
○パイルベント橋脚という剛性が低く地震や出水時に変状を受けやすい下部構造を有する

橋脚柱部：鉛直方向ひびわれ
【損傷原因】乾燥収縮／アルカリ骨材反応

橋長 54620
左岸 250 支間長 17730 200 200 支間長 17730 200 200 支間長 17730 250 右岸

床版：床版ひびわれ、剥離・鉄筋露出、うき
【損傷原因】
床版ひびわれ：乾燥収縮と輪荷重の繰り返し載荷
剥離・鉄筋露出、うき：かぶり不足

主桁：板厚減少を伴う腐食
【損傷原因】飛来塩分

基礎：洗掘
【損傷原因】合流部の変化もしくは導流堤により流速増加

主桁：遊間の異常
【損傷原因】製作・施工不良／地震

支承部の機能障害と主桁の沈下
【損傷原因】飛来塩分・満潮時の海水による支承本体の腐食／地震

古川橋は、点検結果から支承取りかえやパイルベント橋脚洗掘対策、さらに今後の維持管理を見据えた対応を行うために高度な専門知識と技術力・総合力が必要となったため、平成31年3月に吉田町より、「道路メンテナンス集団による直轄診断」への要請が行われ、令和元年度に国土交通省による直轄診断を実施し、技術的助言を11月に町へ報告しました。その後、令和2年8月に町から中部地方整備局へ修繕代行事業の要請があり、令和3年度より修繕代行工事を実施したものです。

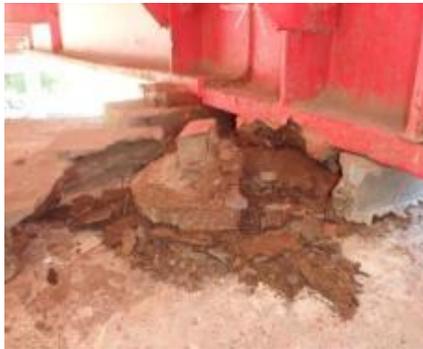
【補修前】

【支承取替工】

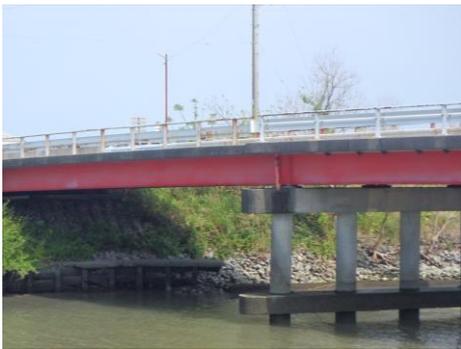
【補修前】

【主桁連結（連結板設置）】

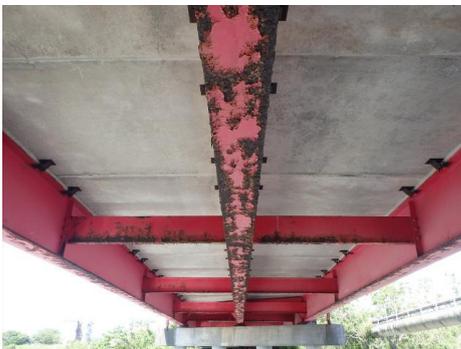
【補修前】

【塗装塗替え工】
