厳しい日本の国土条件

3大損傷以外の多様な損傷原因

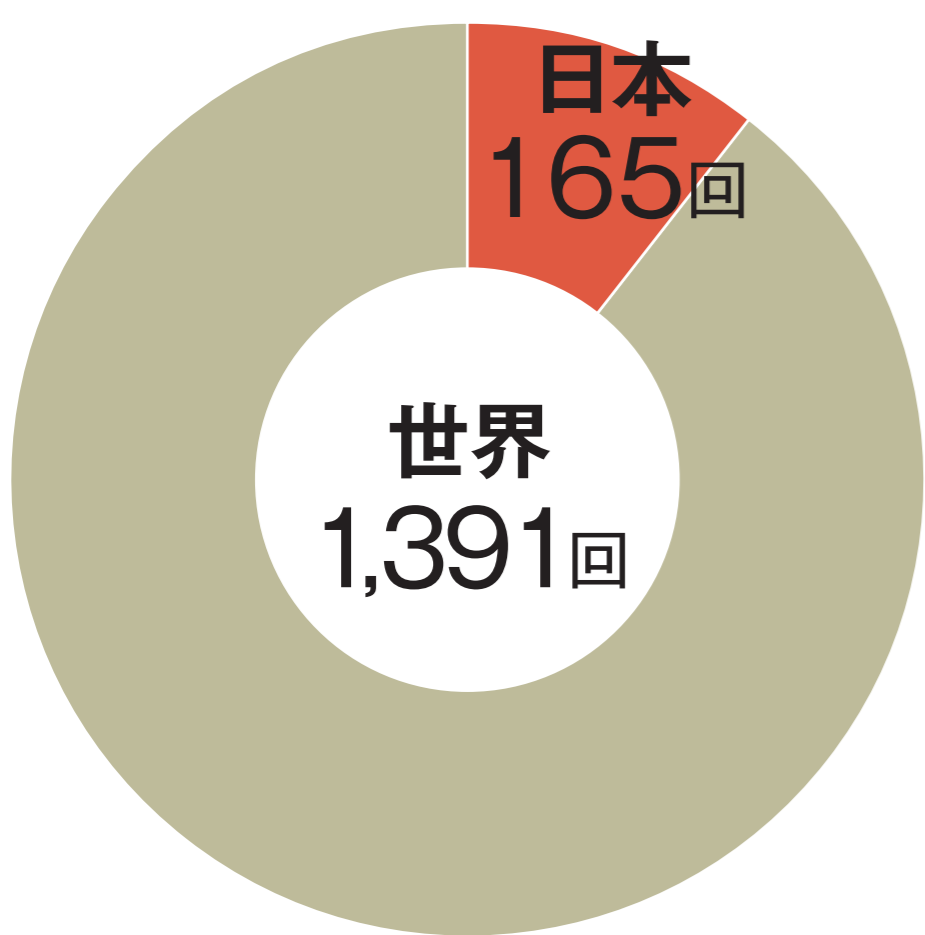
マグニチュード6以上の地震回数

注) 2012年～2021年
出典：アメリカ地質調査所(世界) 気象庁(日本)

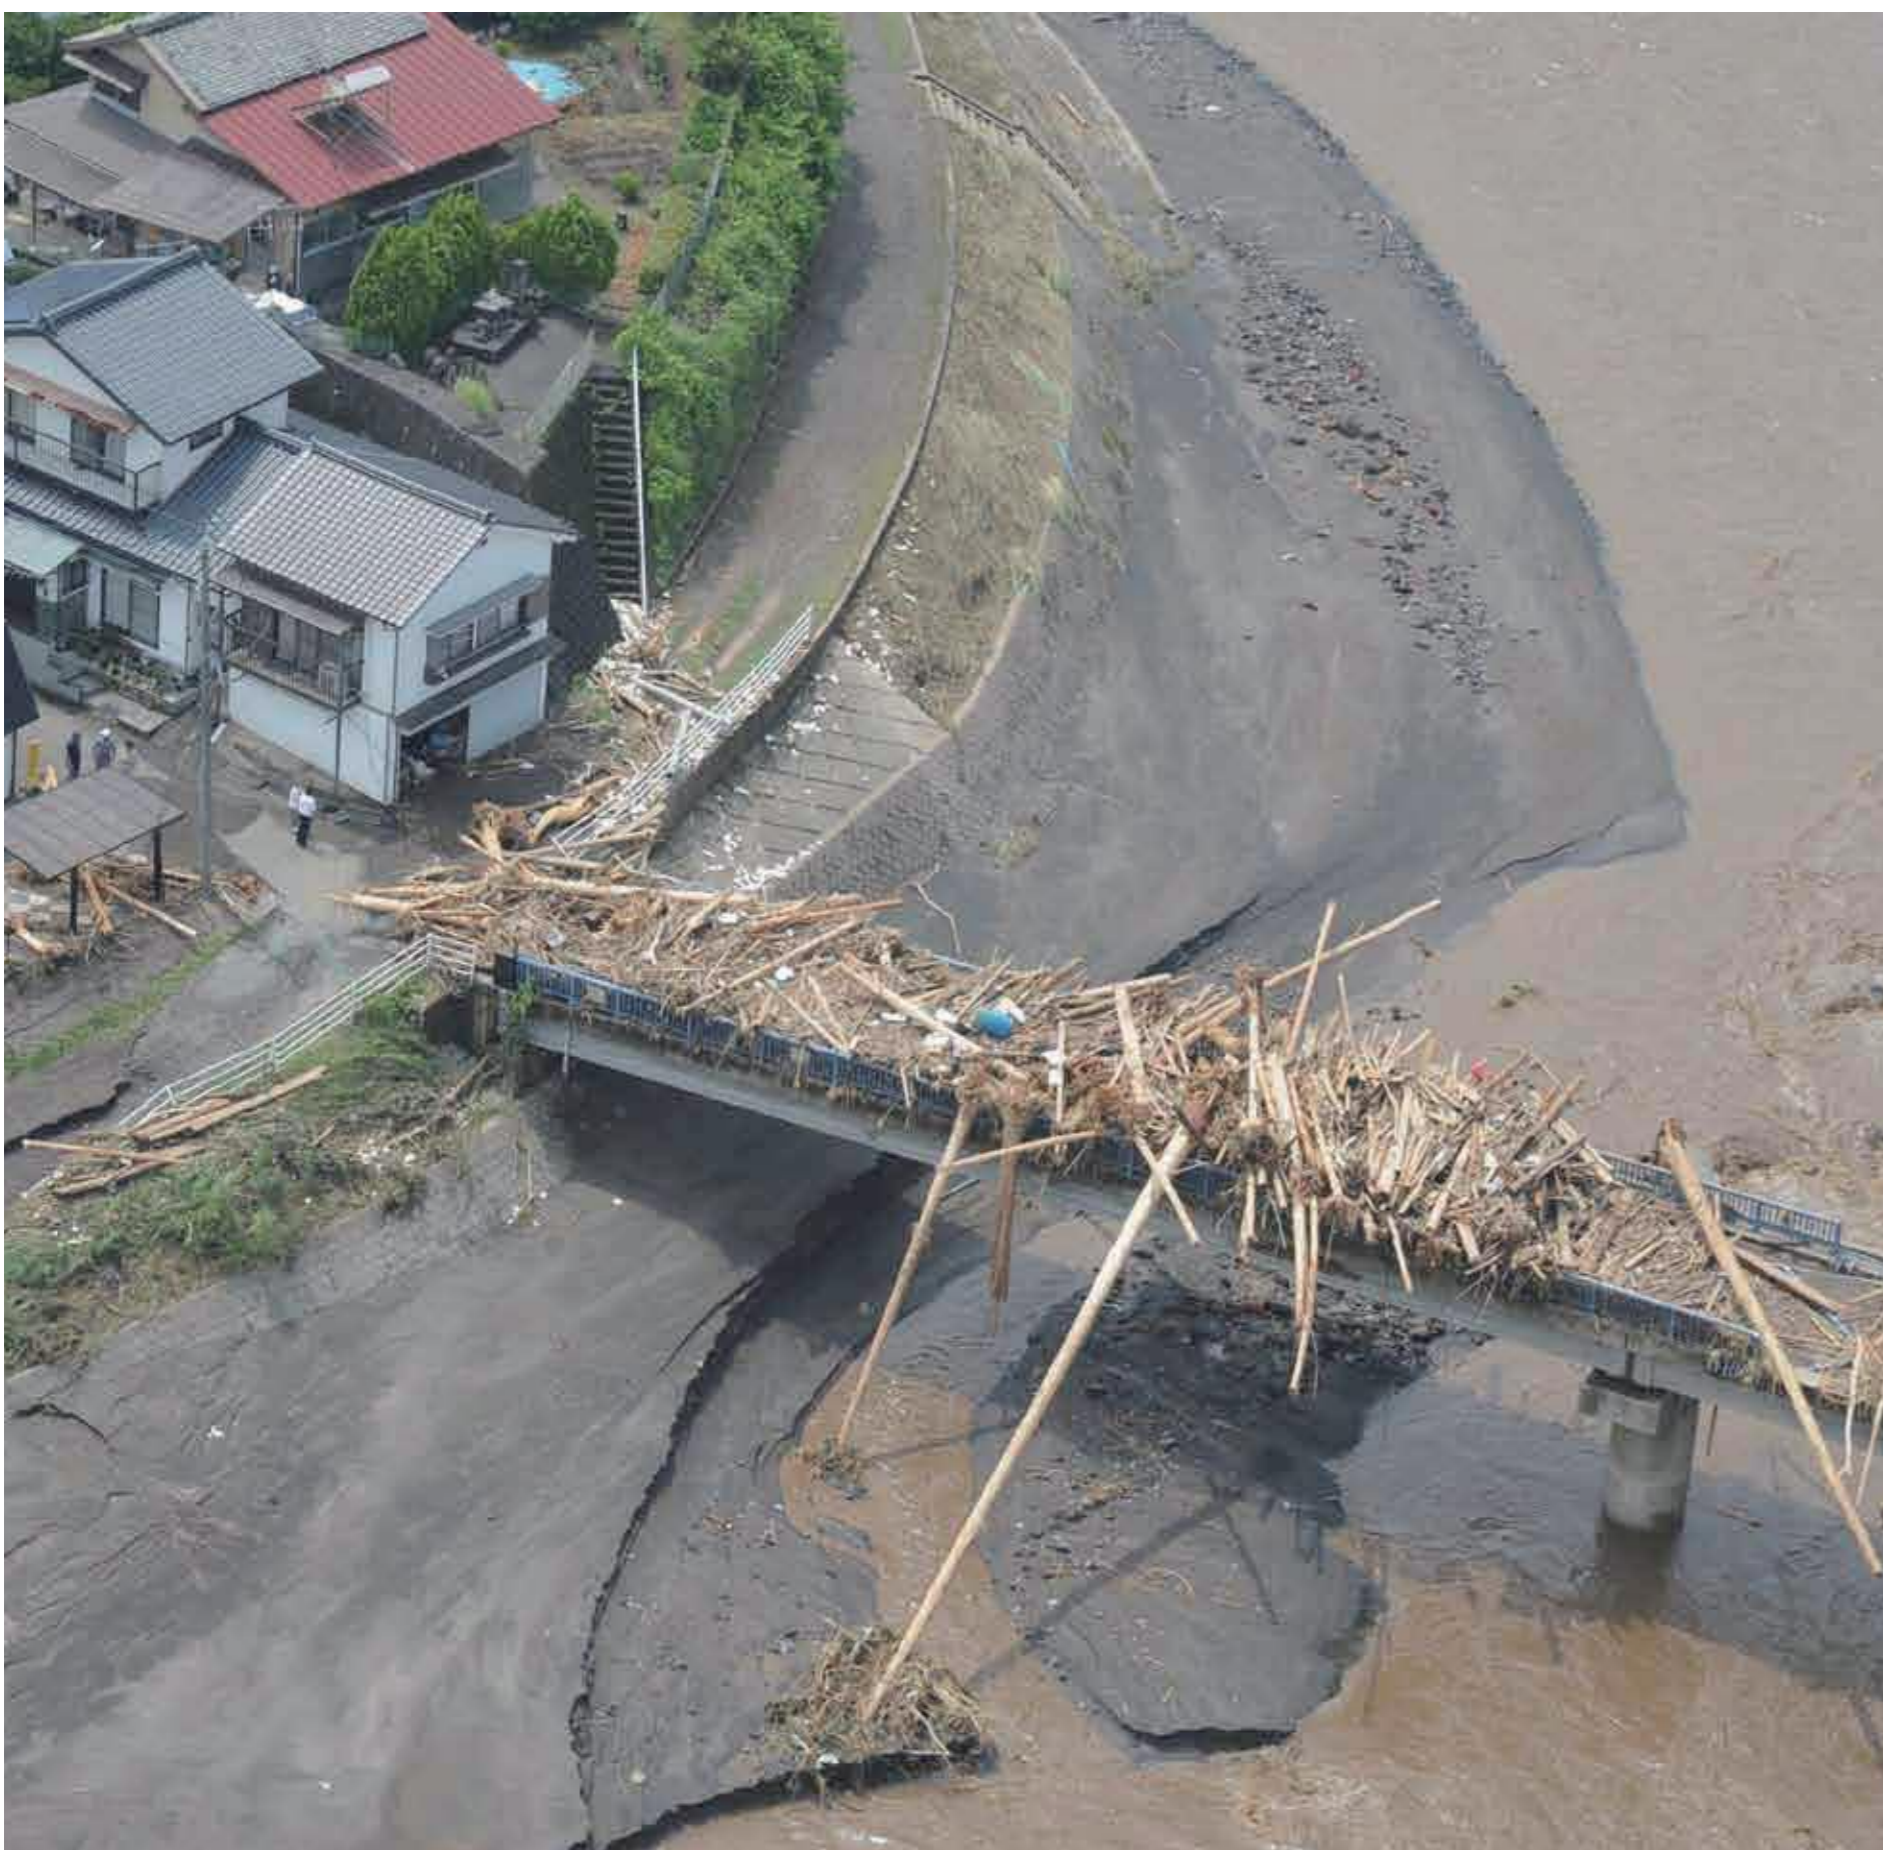
2012年7月の九州豪雨による激流で流木が橋梁に積み上がった (大分県竹田) 写真提供:毎日新聞社

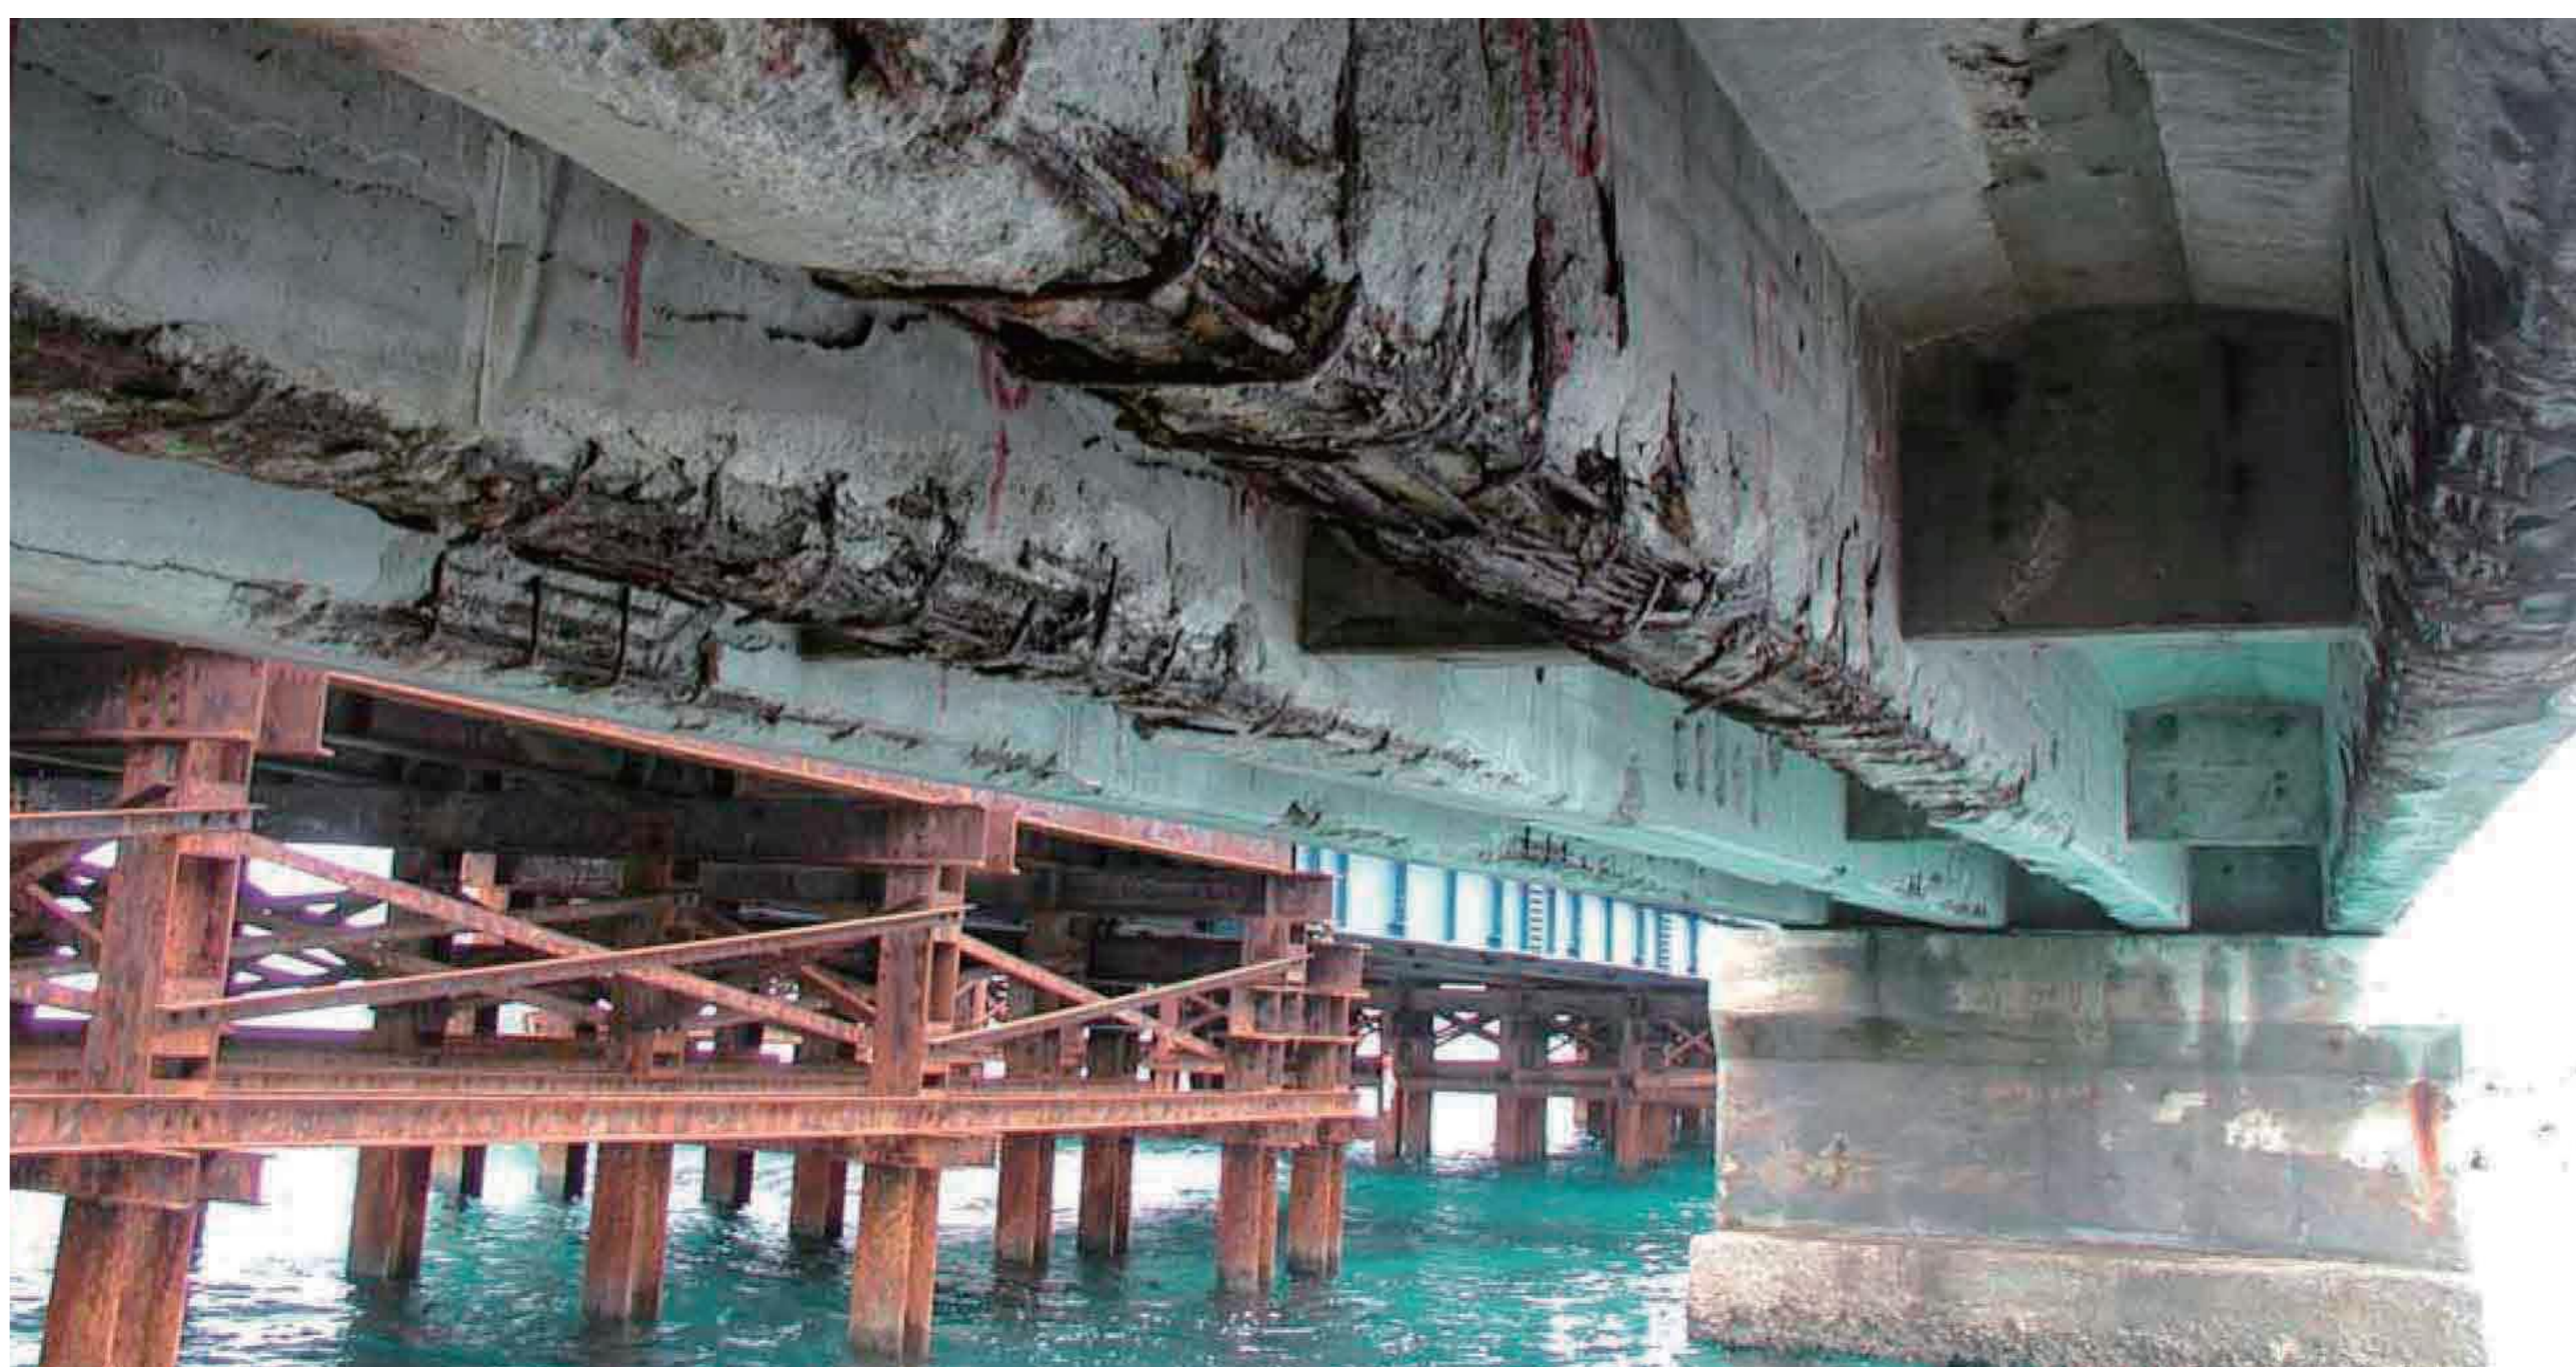
中の鋼材が腐食し、コンクリートが剥がれ落ちたところ

- 日本ではコンクリート橋が海岸に面して建設されることが多くある。
- 冬の季節風や台風による潮風にさらされてコンクリート中の鋼材が腐食する場合がある。
- 雪国では、冬期の融雪剤（ナトリウム等の塩化物）が散布されることで、同様の損傷が発生する。

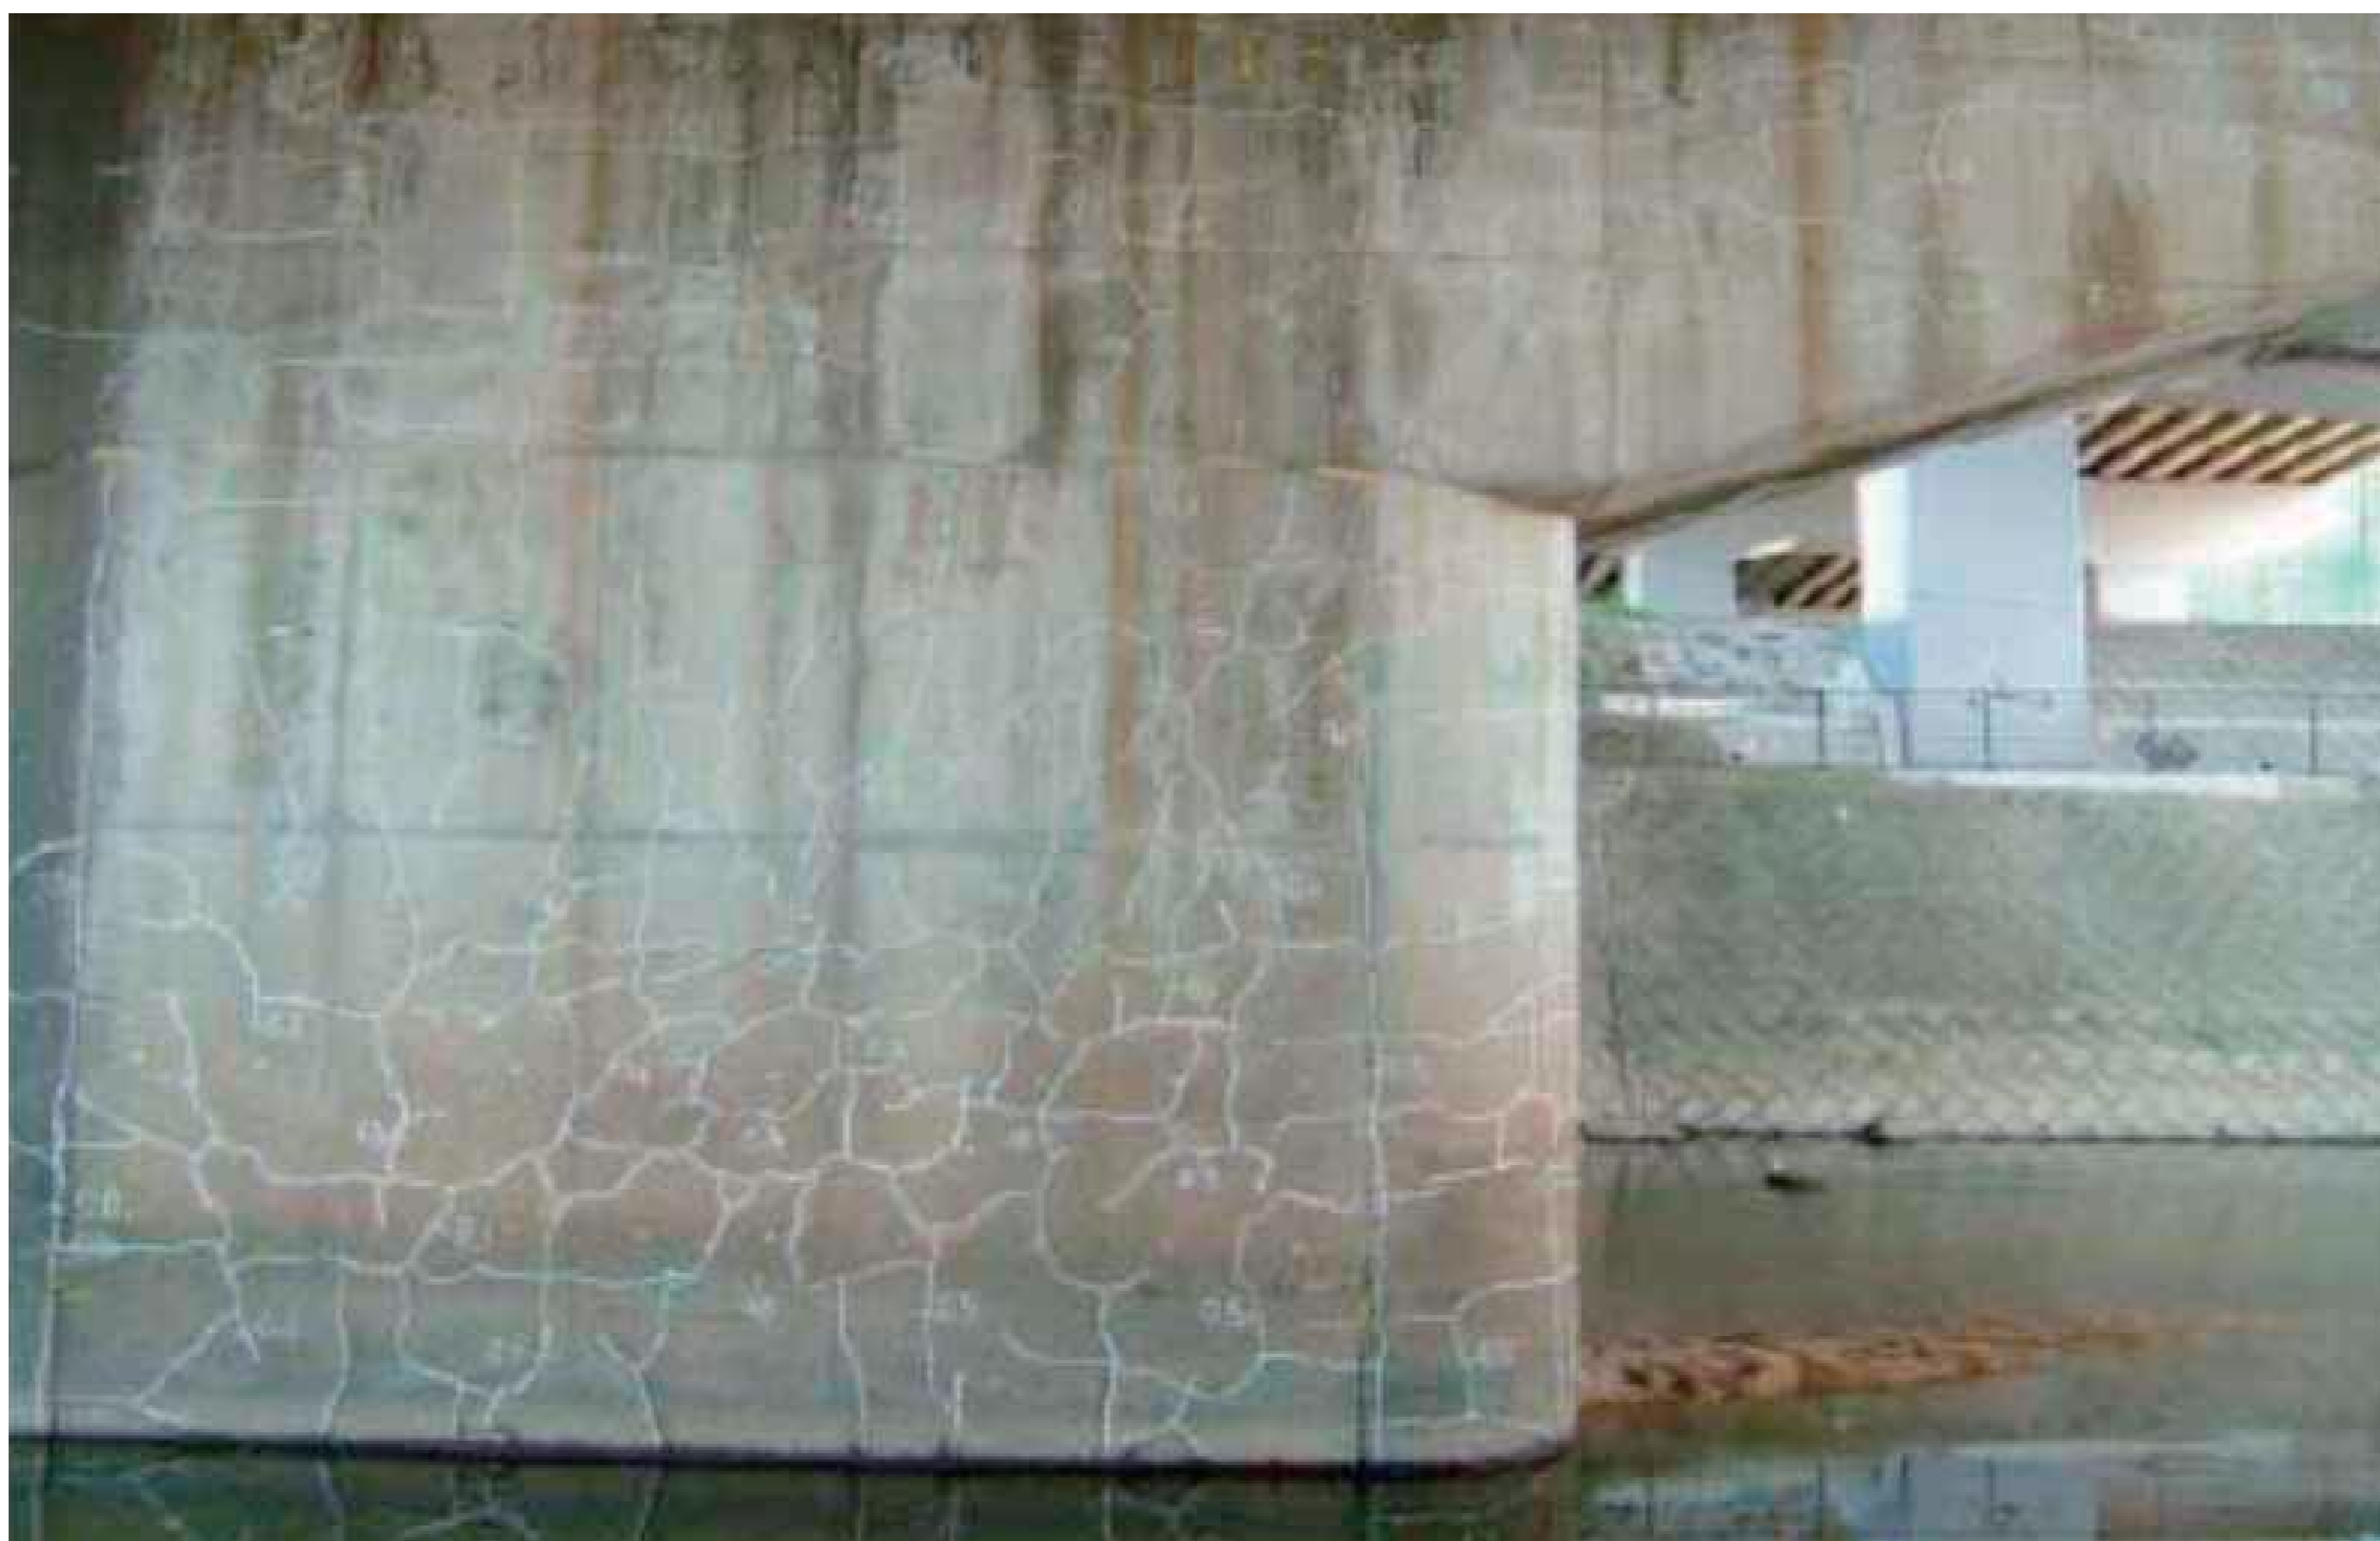
アルカリ骨材反応によりひび割れが発生

- 橋梁の材料であるコンクリートは強アルカリ性。しかし、コンクリートに使われる砂利には、アルカリと化学反応をおこし、膨張するものがある。これをアルカリ骨材反応といいます。
- この化学反応をおこしたコンクリートでは、表面に網目状の亀裂が生じ、そこから白い物質がしみ出してくる現象が見られる。
- コンクリートの亀裂により内部の鋼材が破断してしまうケースも確認されている。

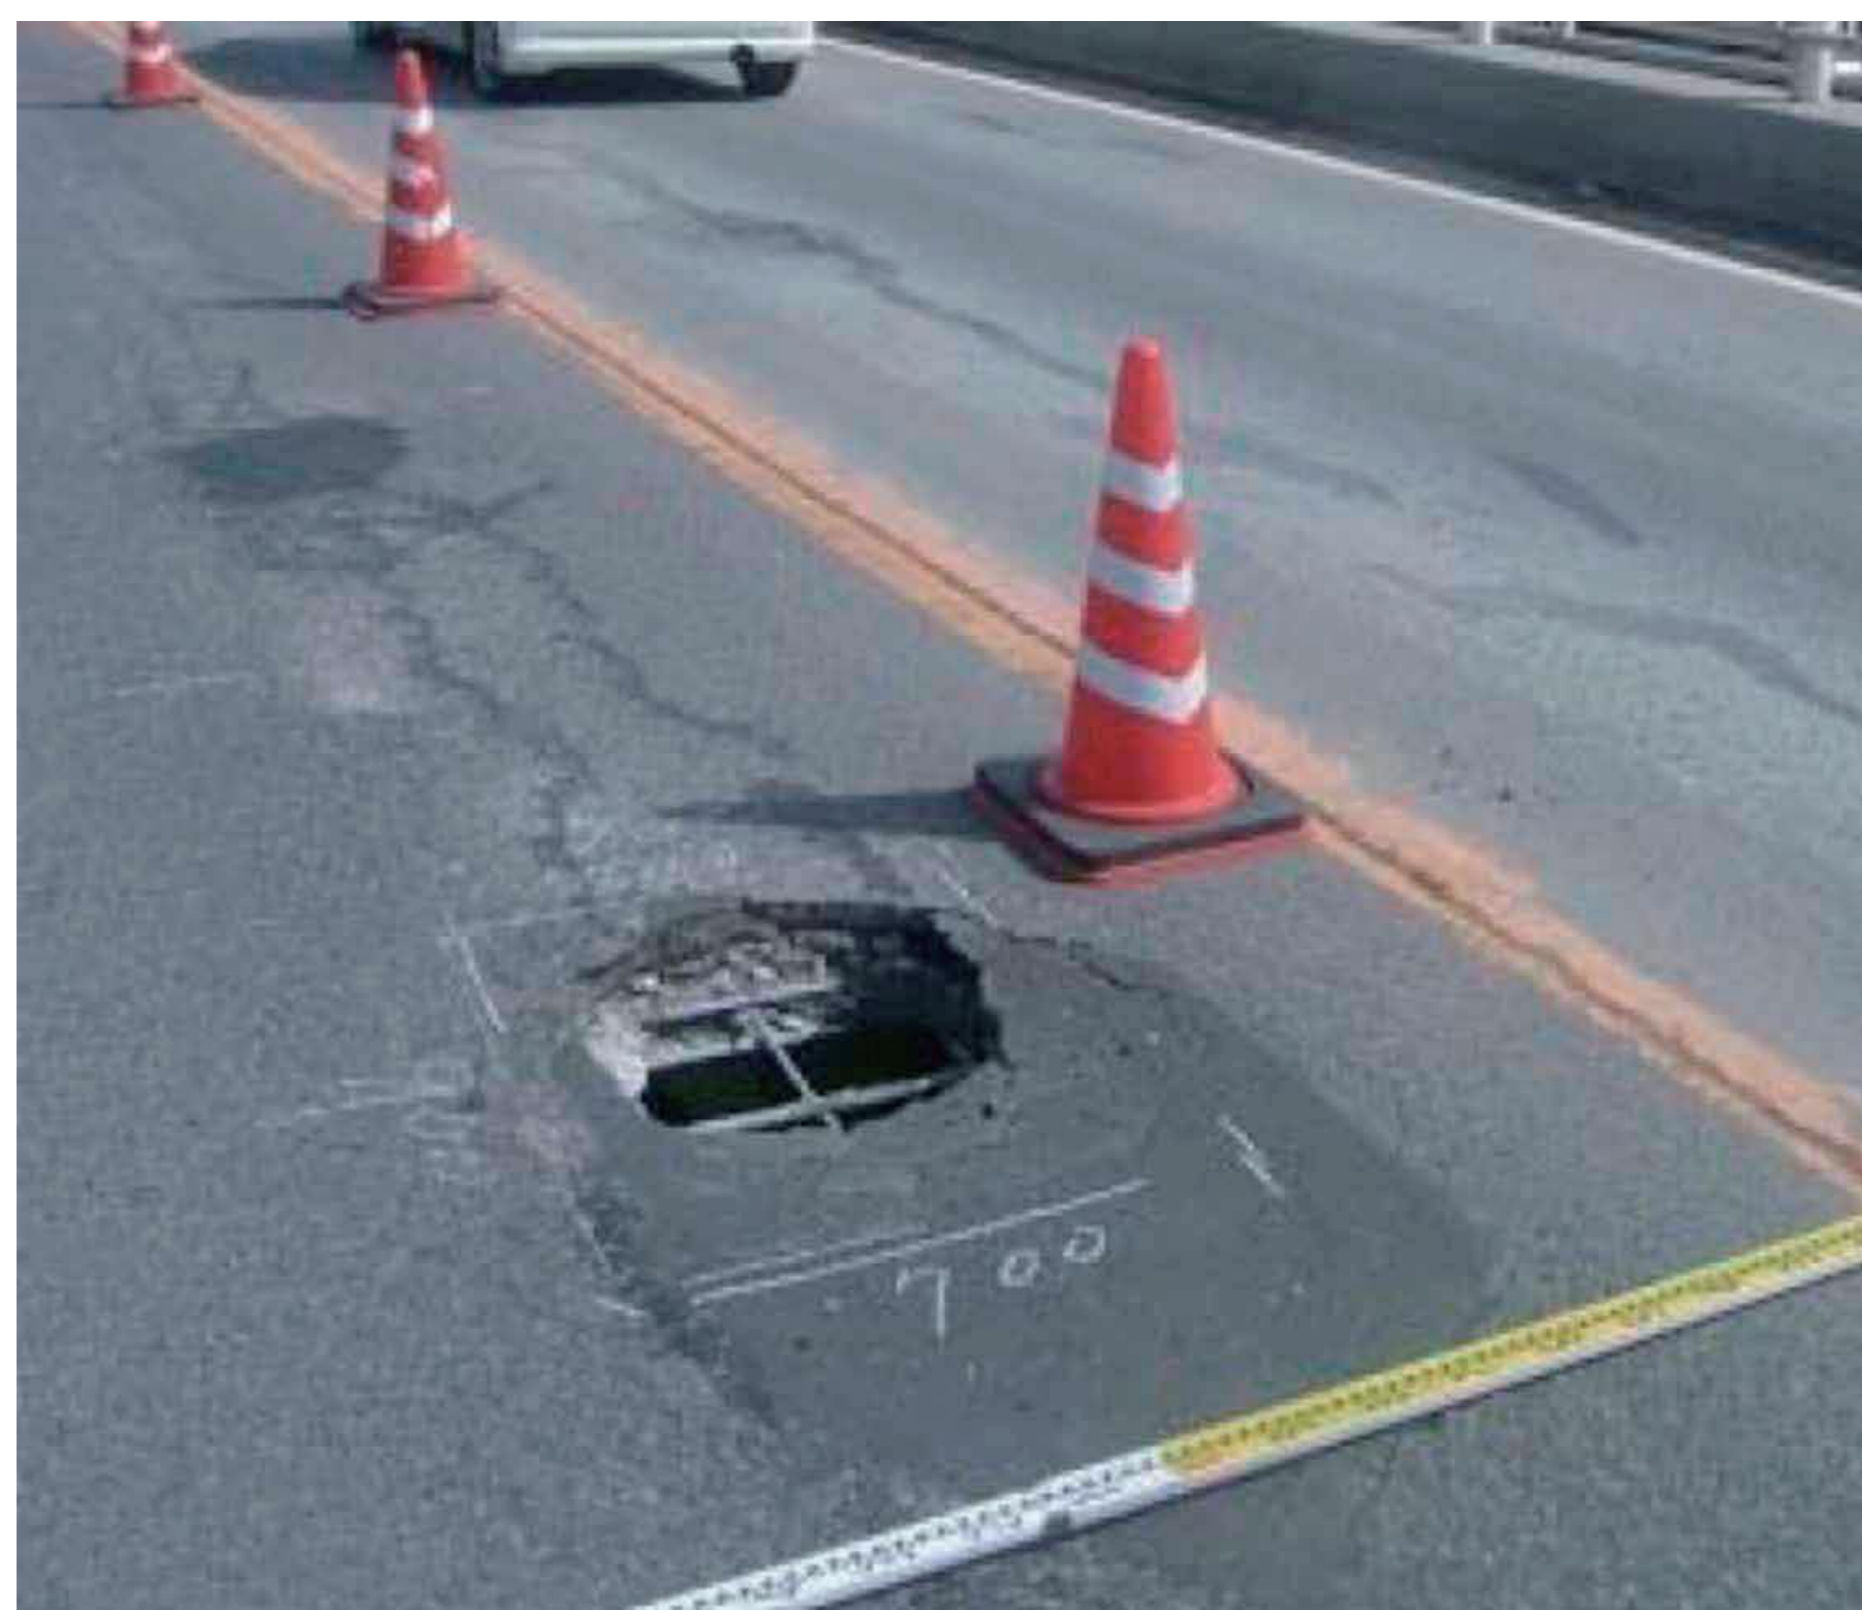
コンクリートの床版が抜け落ち、舗装に空いた穴

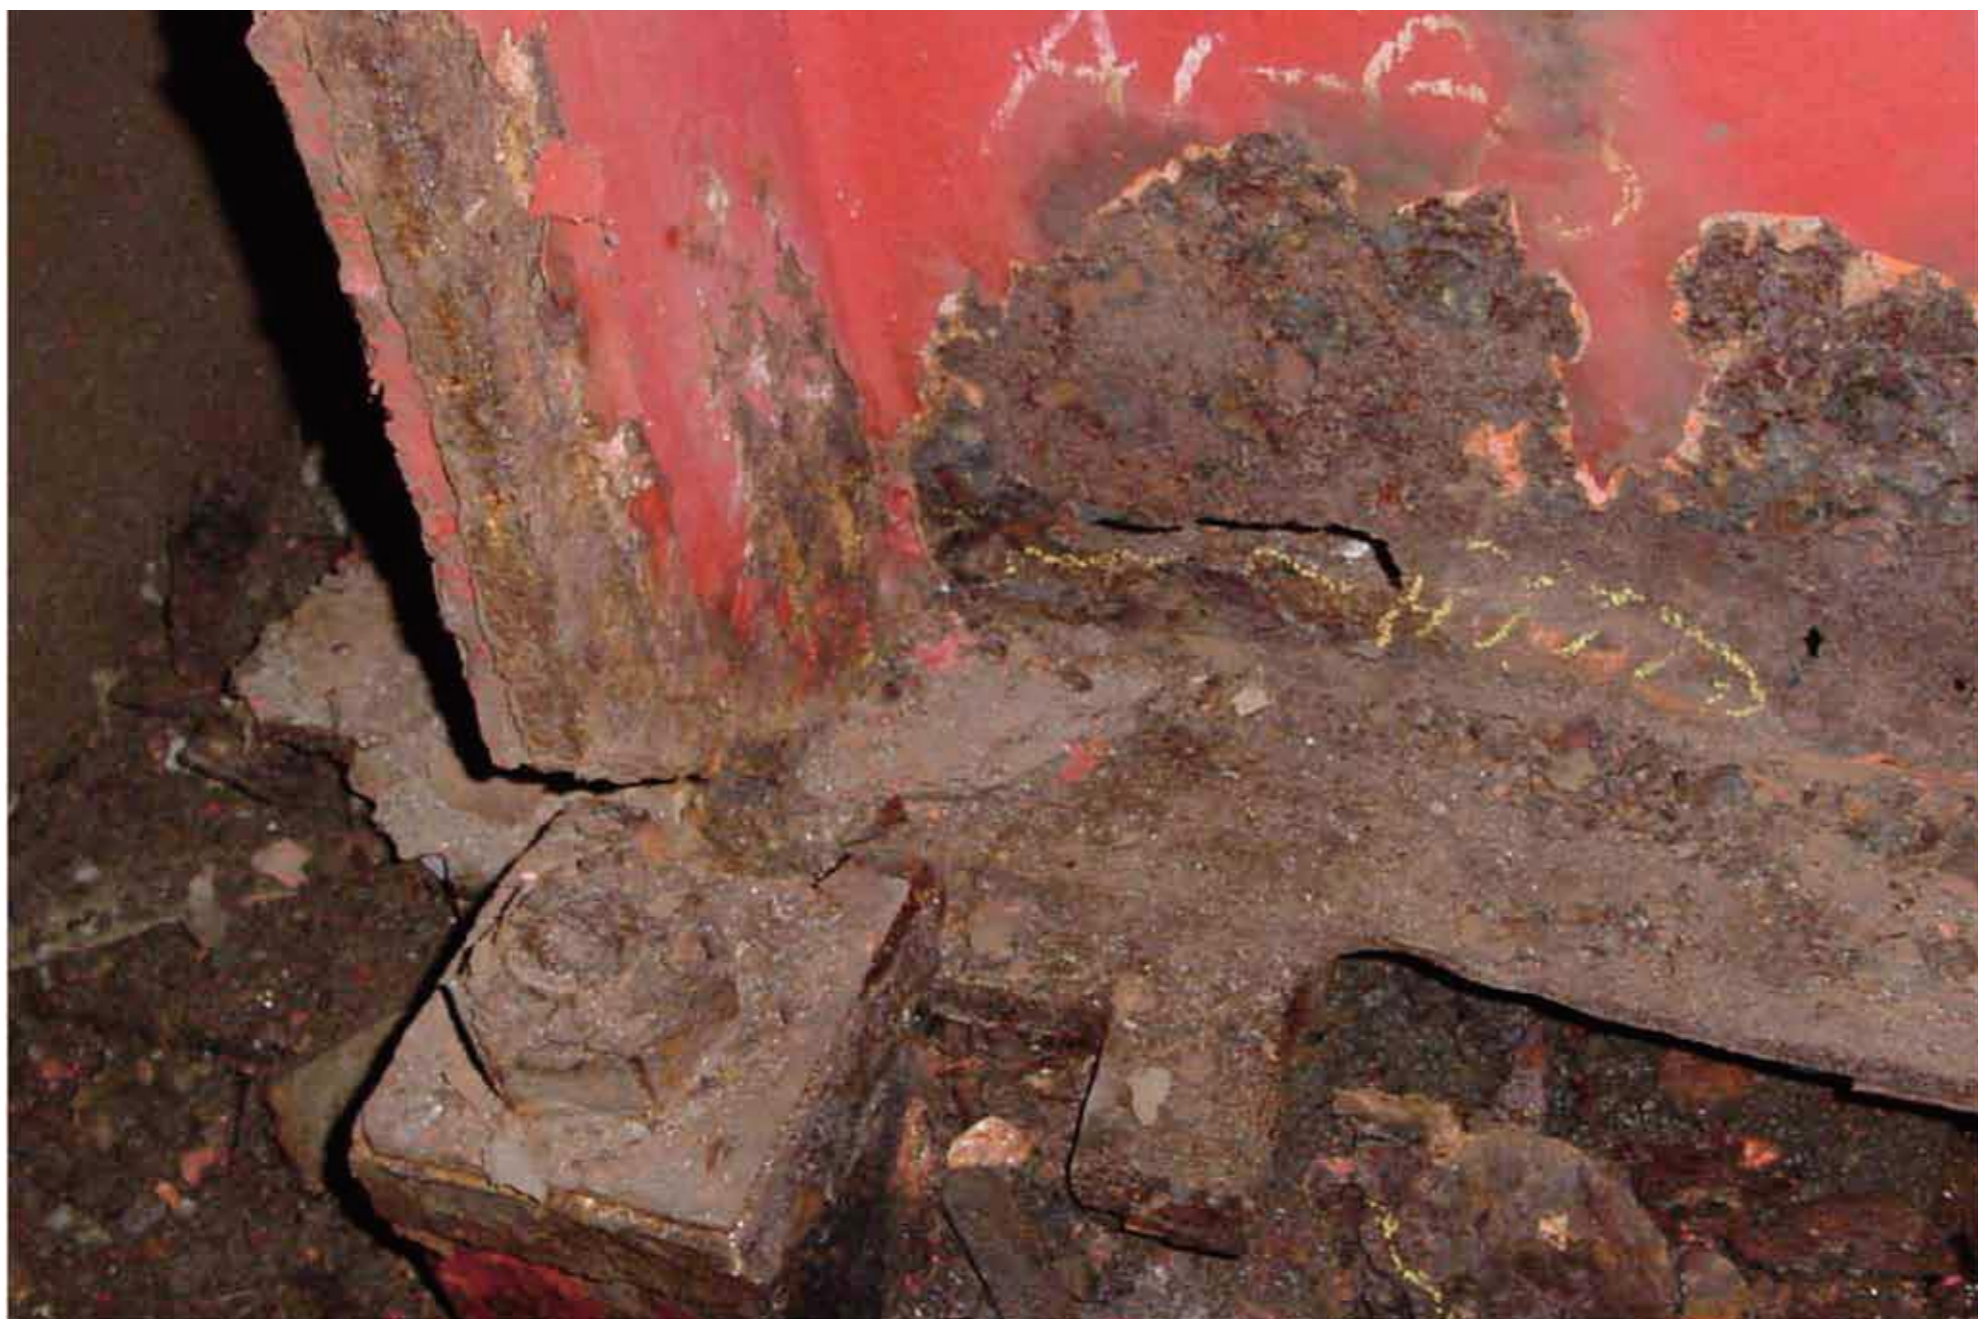
漏水による腐食(桁端部)

- 橋梁の損傷原因は、「漏水による腐食」「凍害によるコンクリートの剥離」「コンクリートの中性化」など、さまざまである。

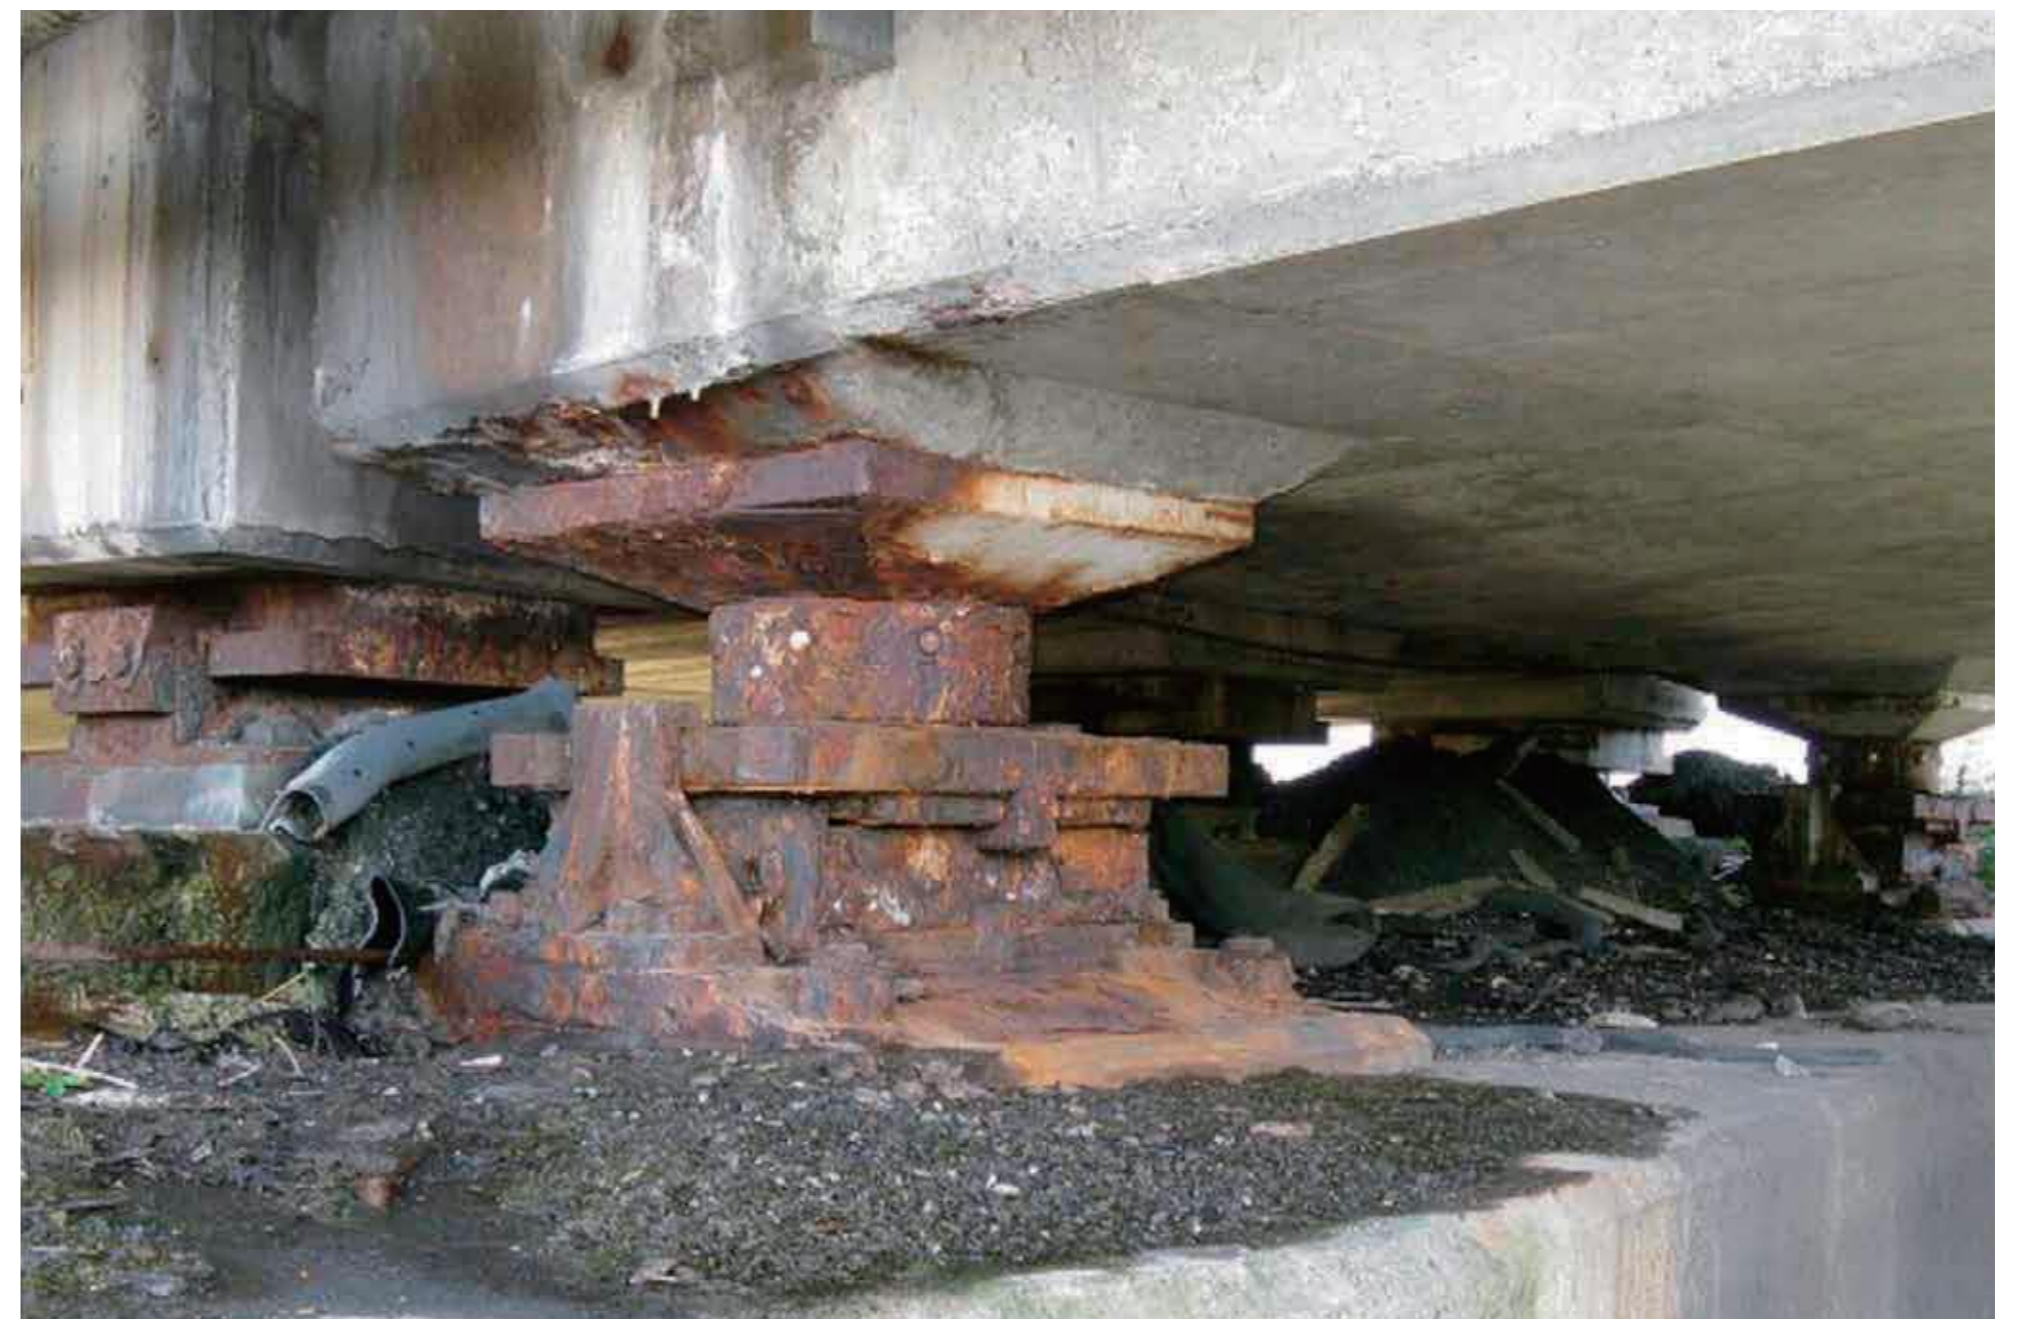
漏水による腐食(支承)
