厳しい日本の国土条件

3大損傷以外の多様な損傷原因

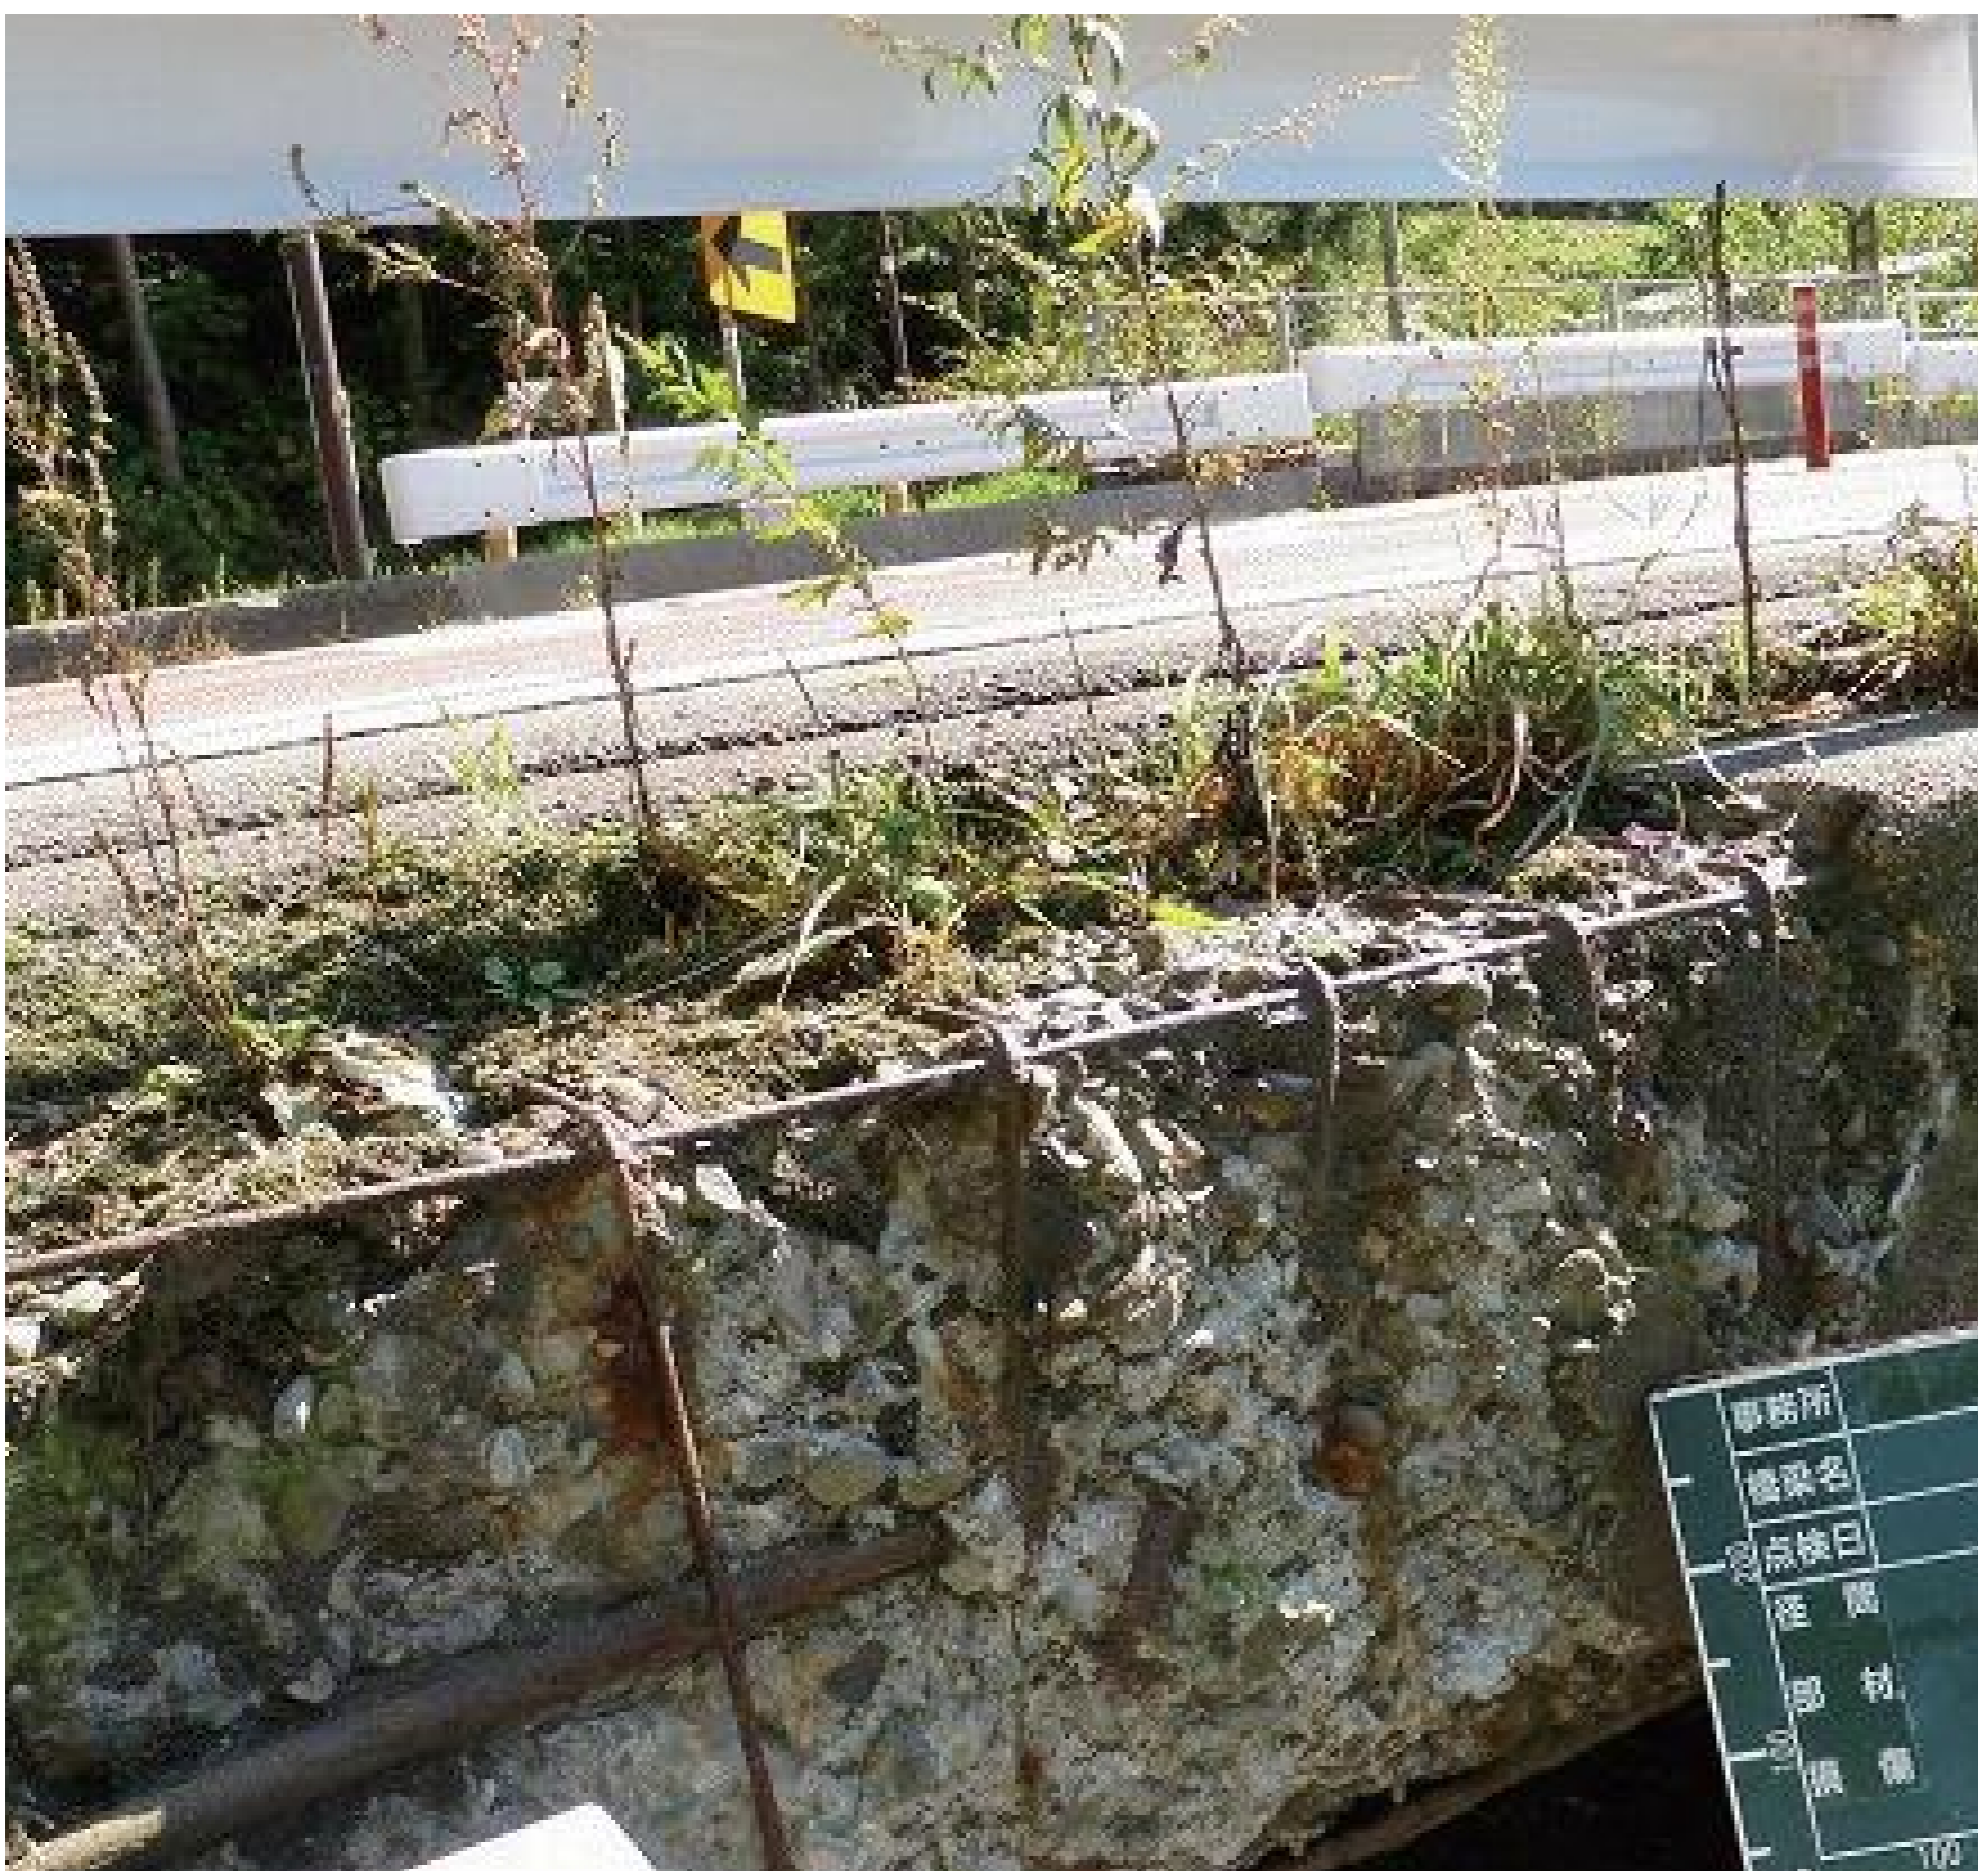
凍害[※]によるコンクリートの剥離

※凍害:コンクリート中の水分が0℃以下になった時の凍結膨張によって発生するものであり、長年にわたる凍結と融解の繰り返しによってコンクリート組織が徐々に劣化する現象。

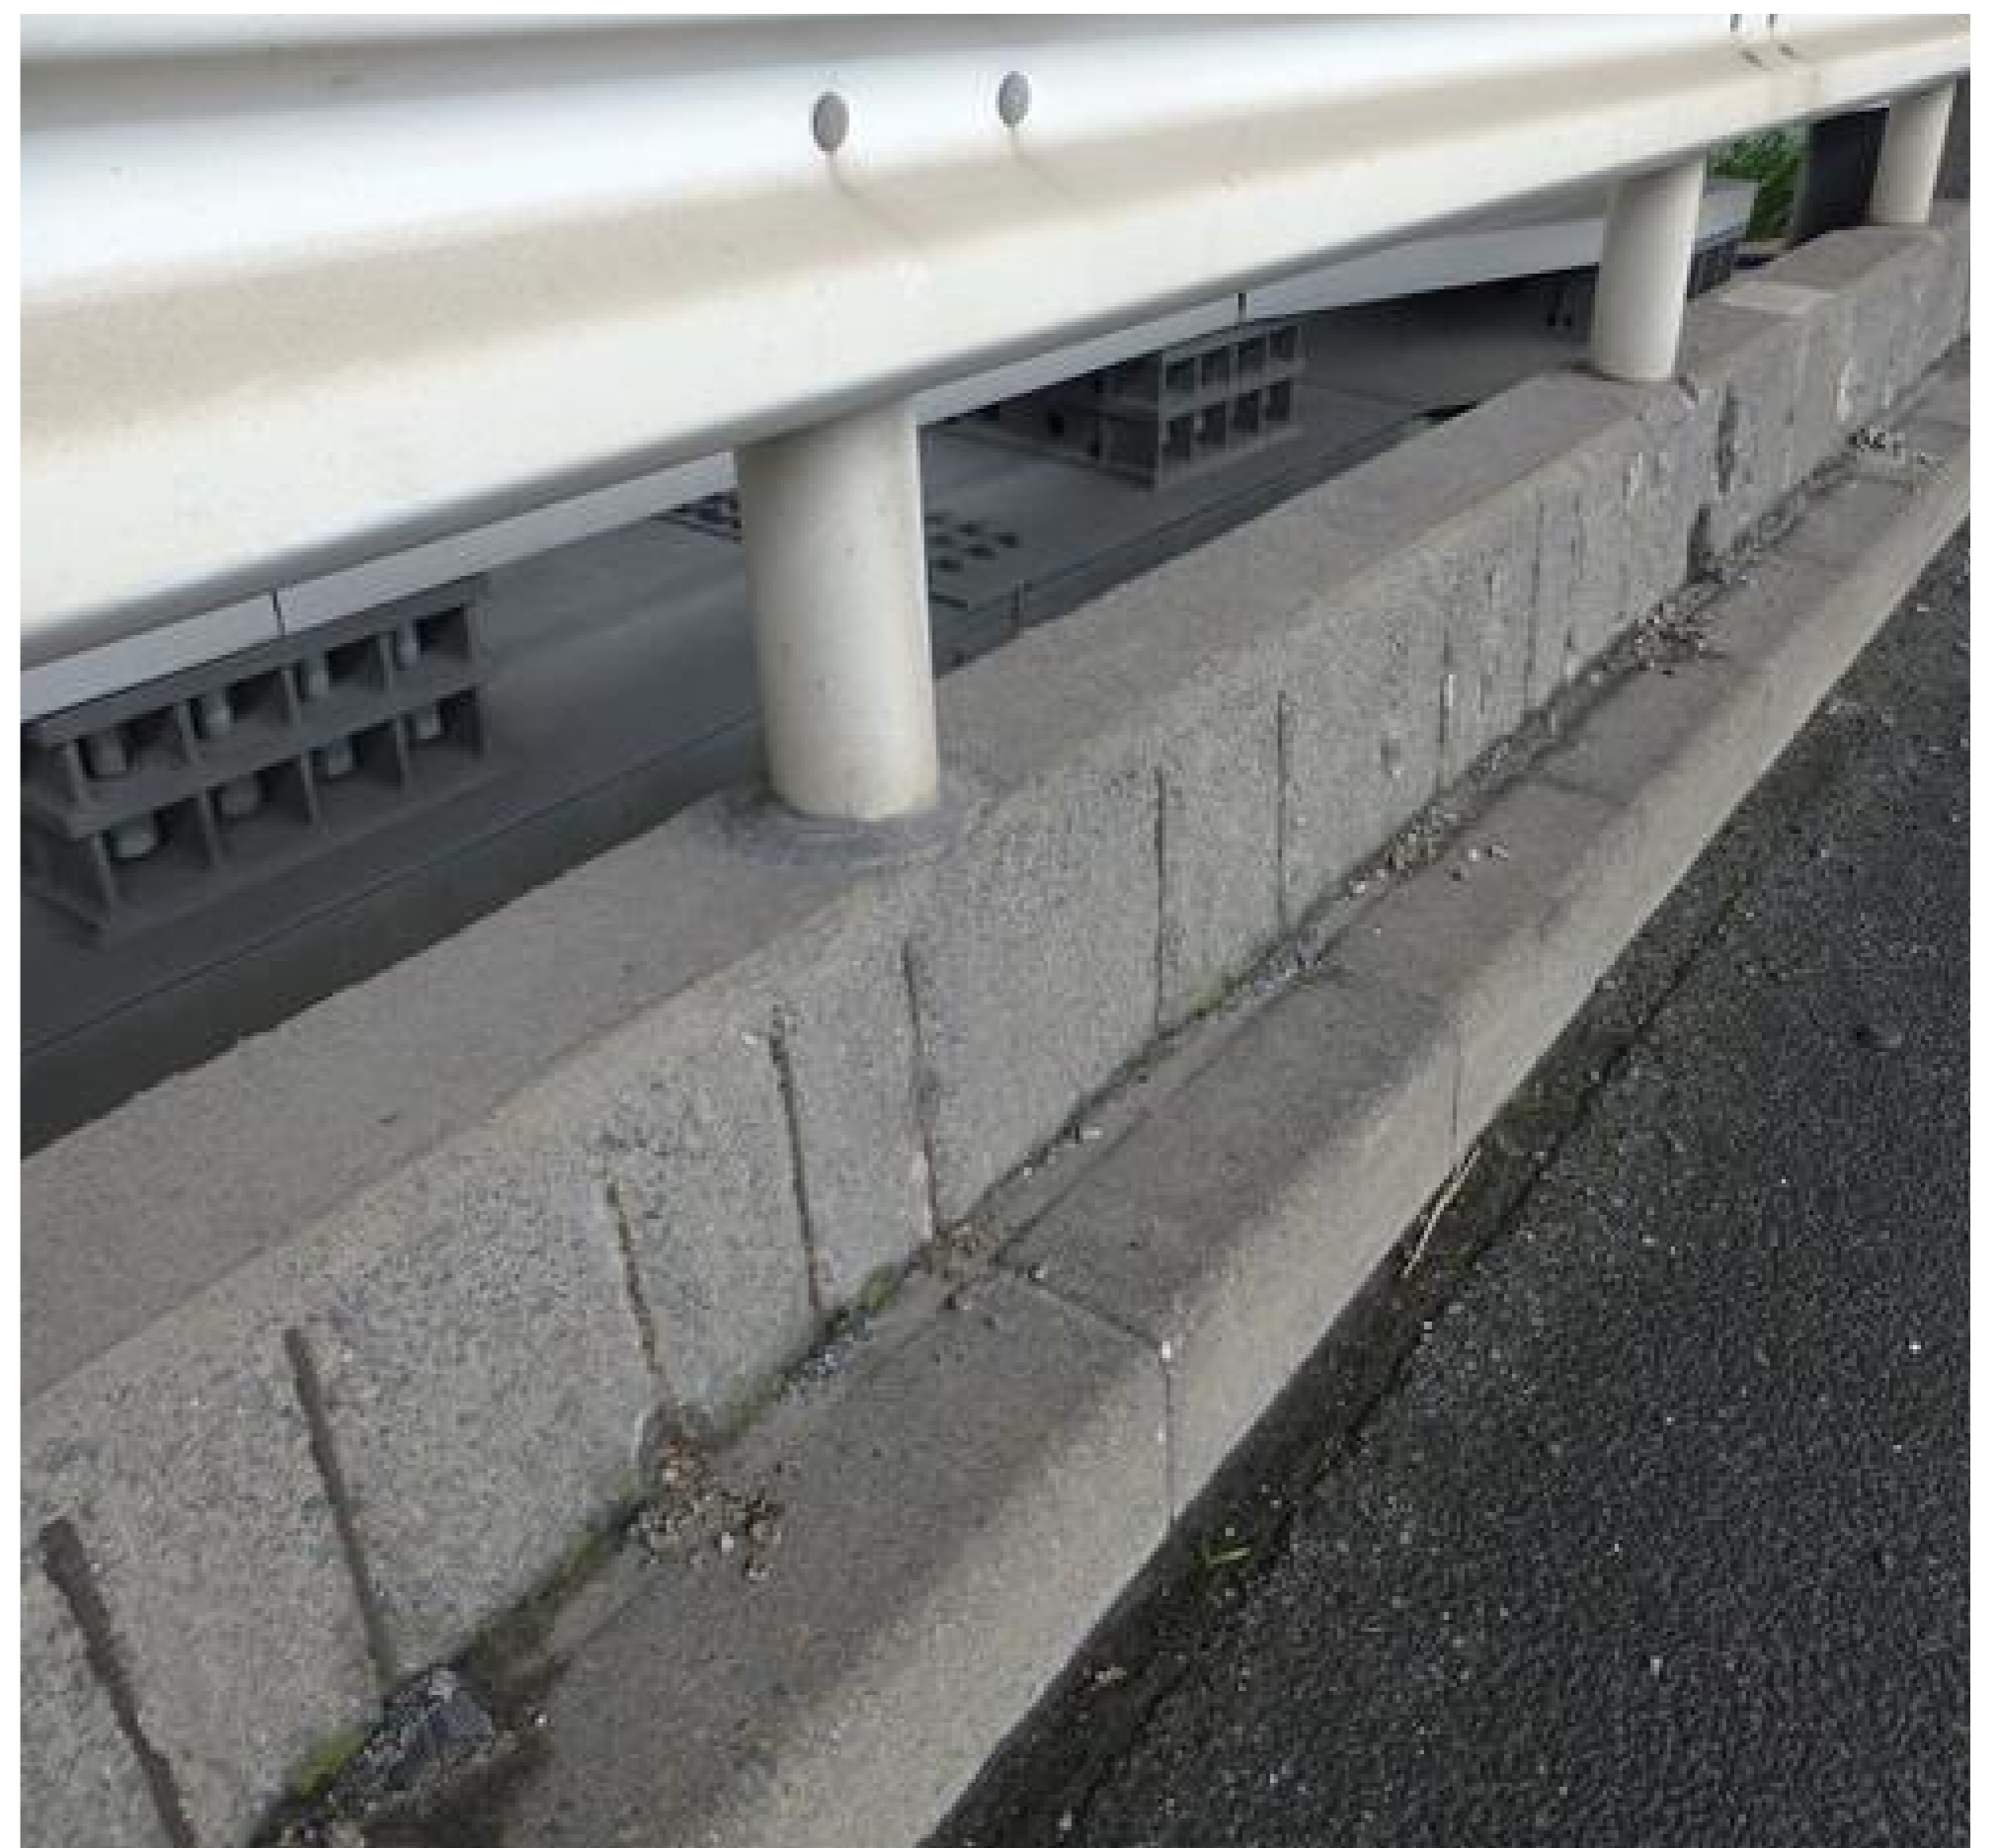
コンクリートの中性化[※]

※中性化:本来コンクリートは強いアルカリ性ですが、大気中の二酸化炭素が浸透すると化学反応により中性に変化します。これにより鋼材などが錆びやすくなってしまいます。
