# 通れない橋梁の増加

# 重大な損傷も発生

# 静岡県内の橋梁も高齢化

## 橋梁の損傷・修繕の例

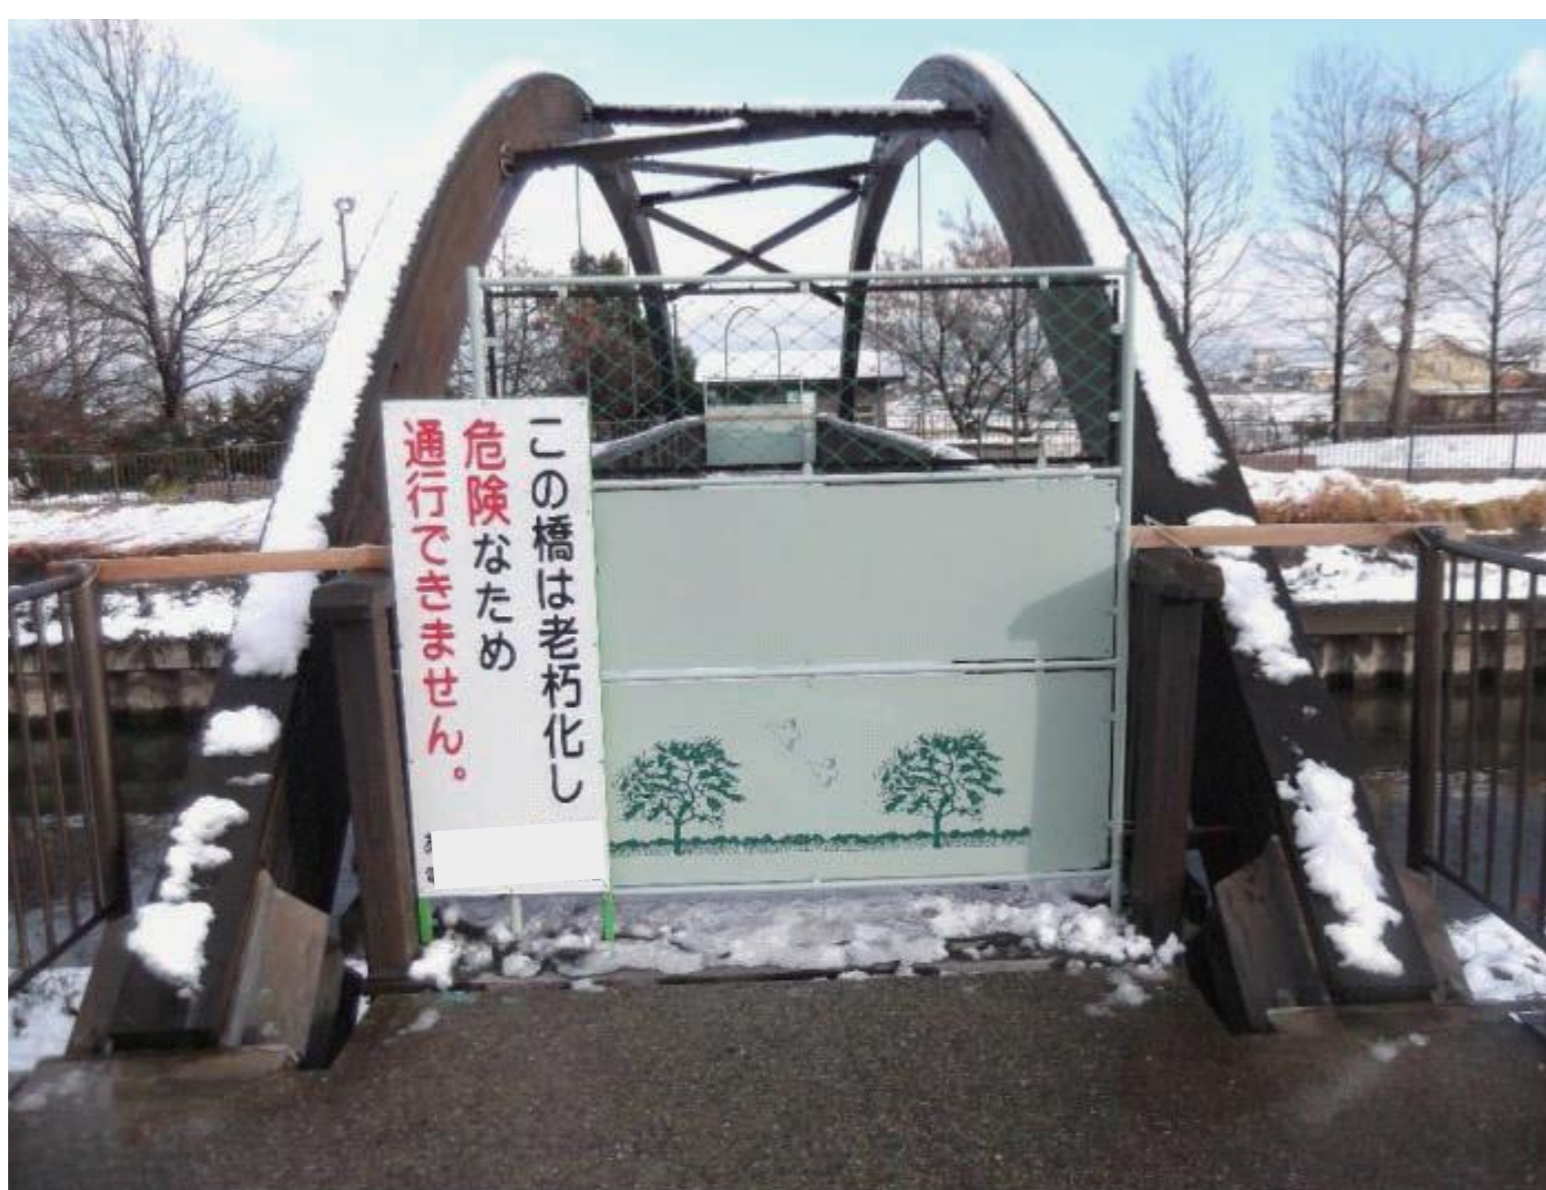
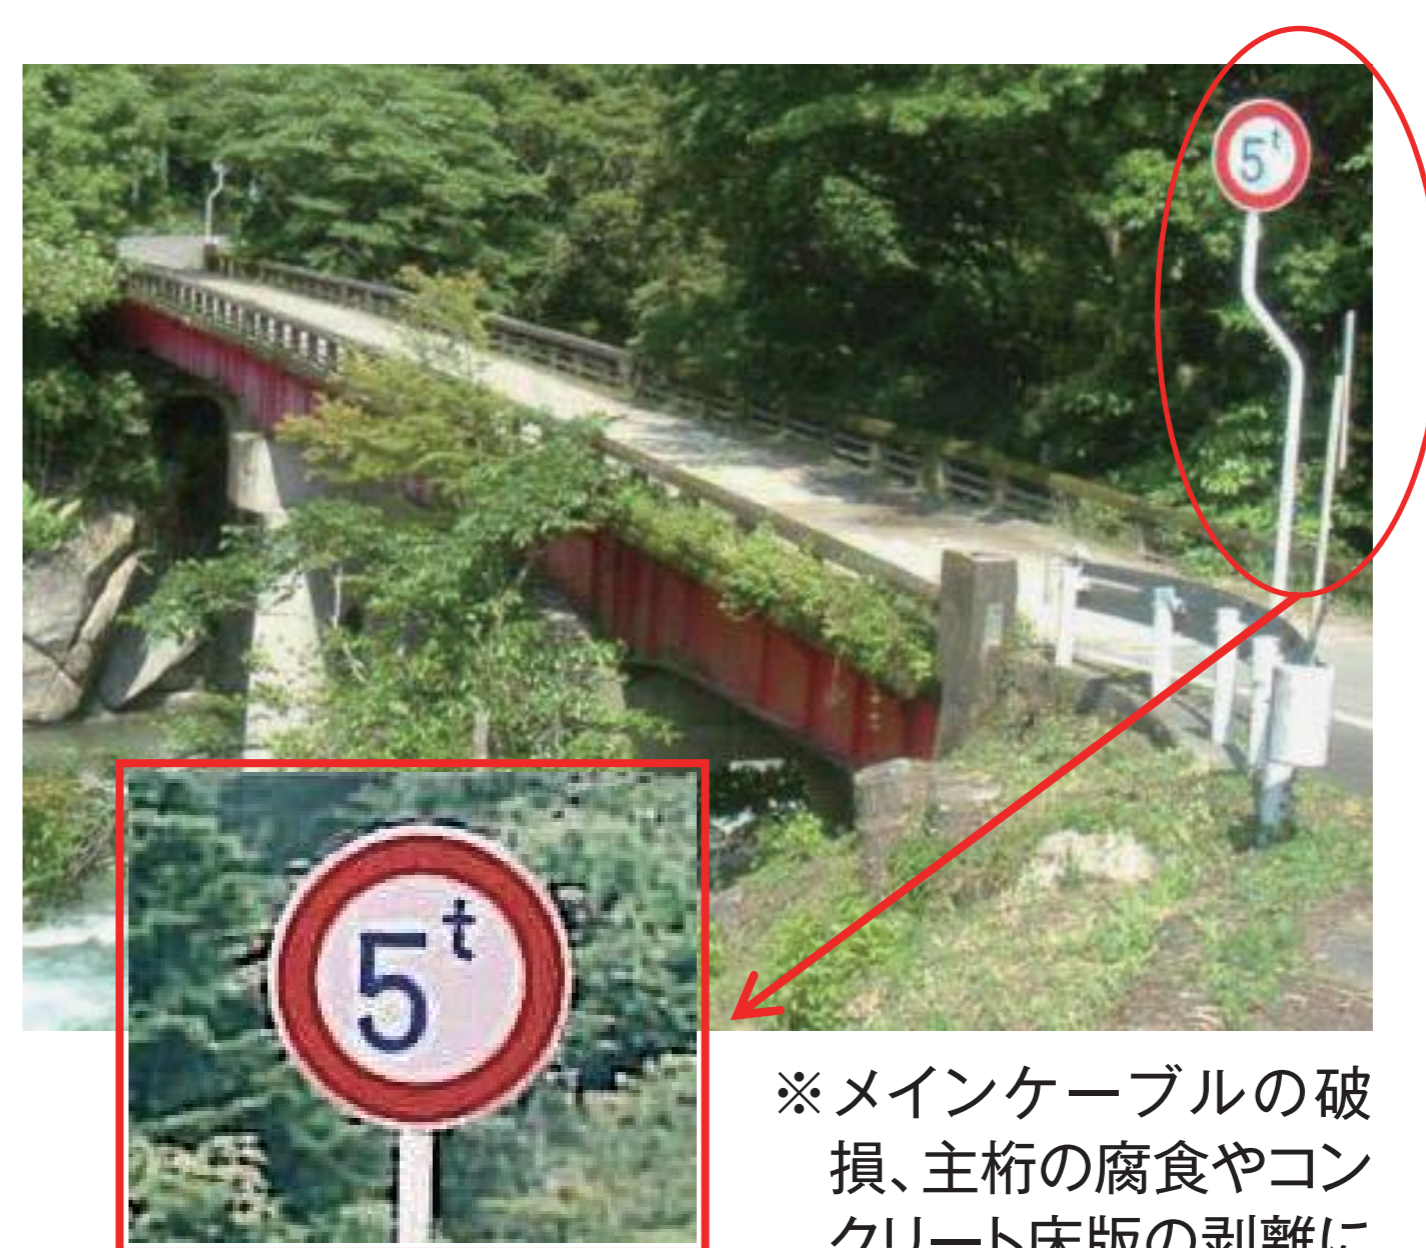
※メインケーブルの破損、主桁の腐食やコンクリート床版の剥離により通行規制を実施している事例  
(出典)国土交通省HPより

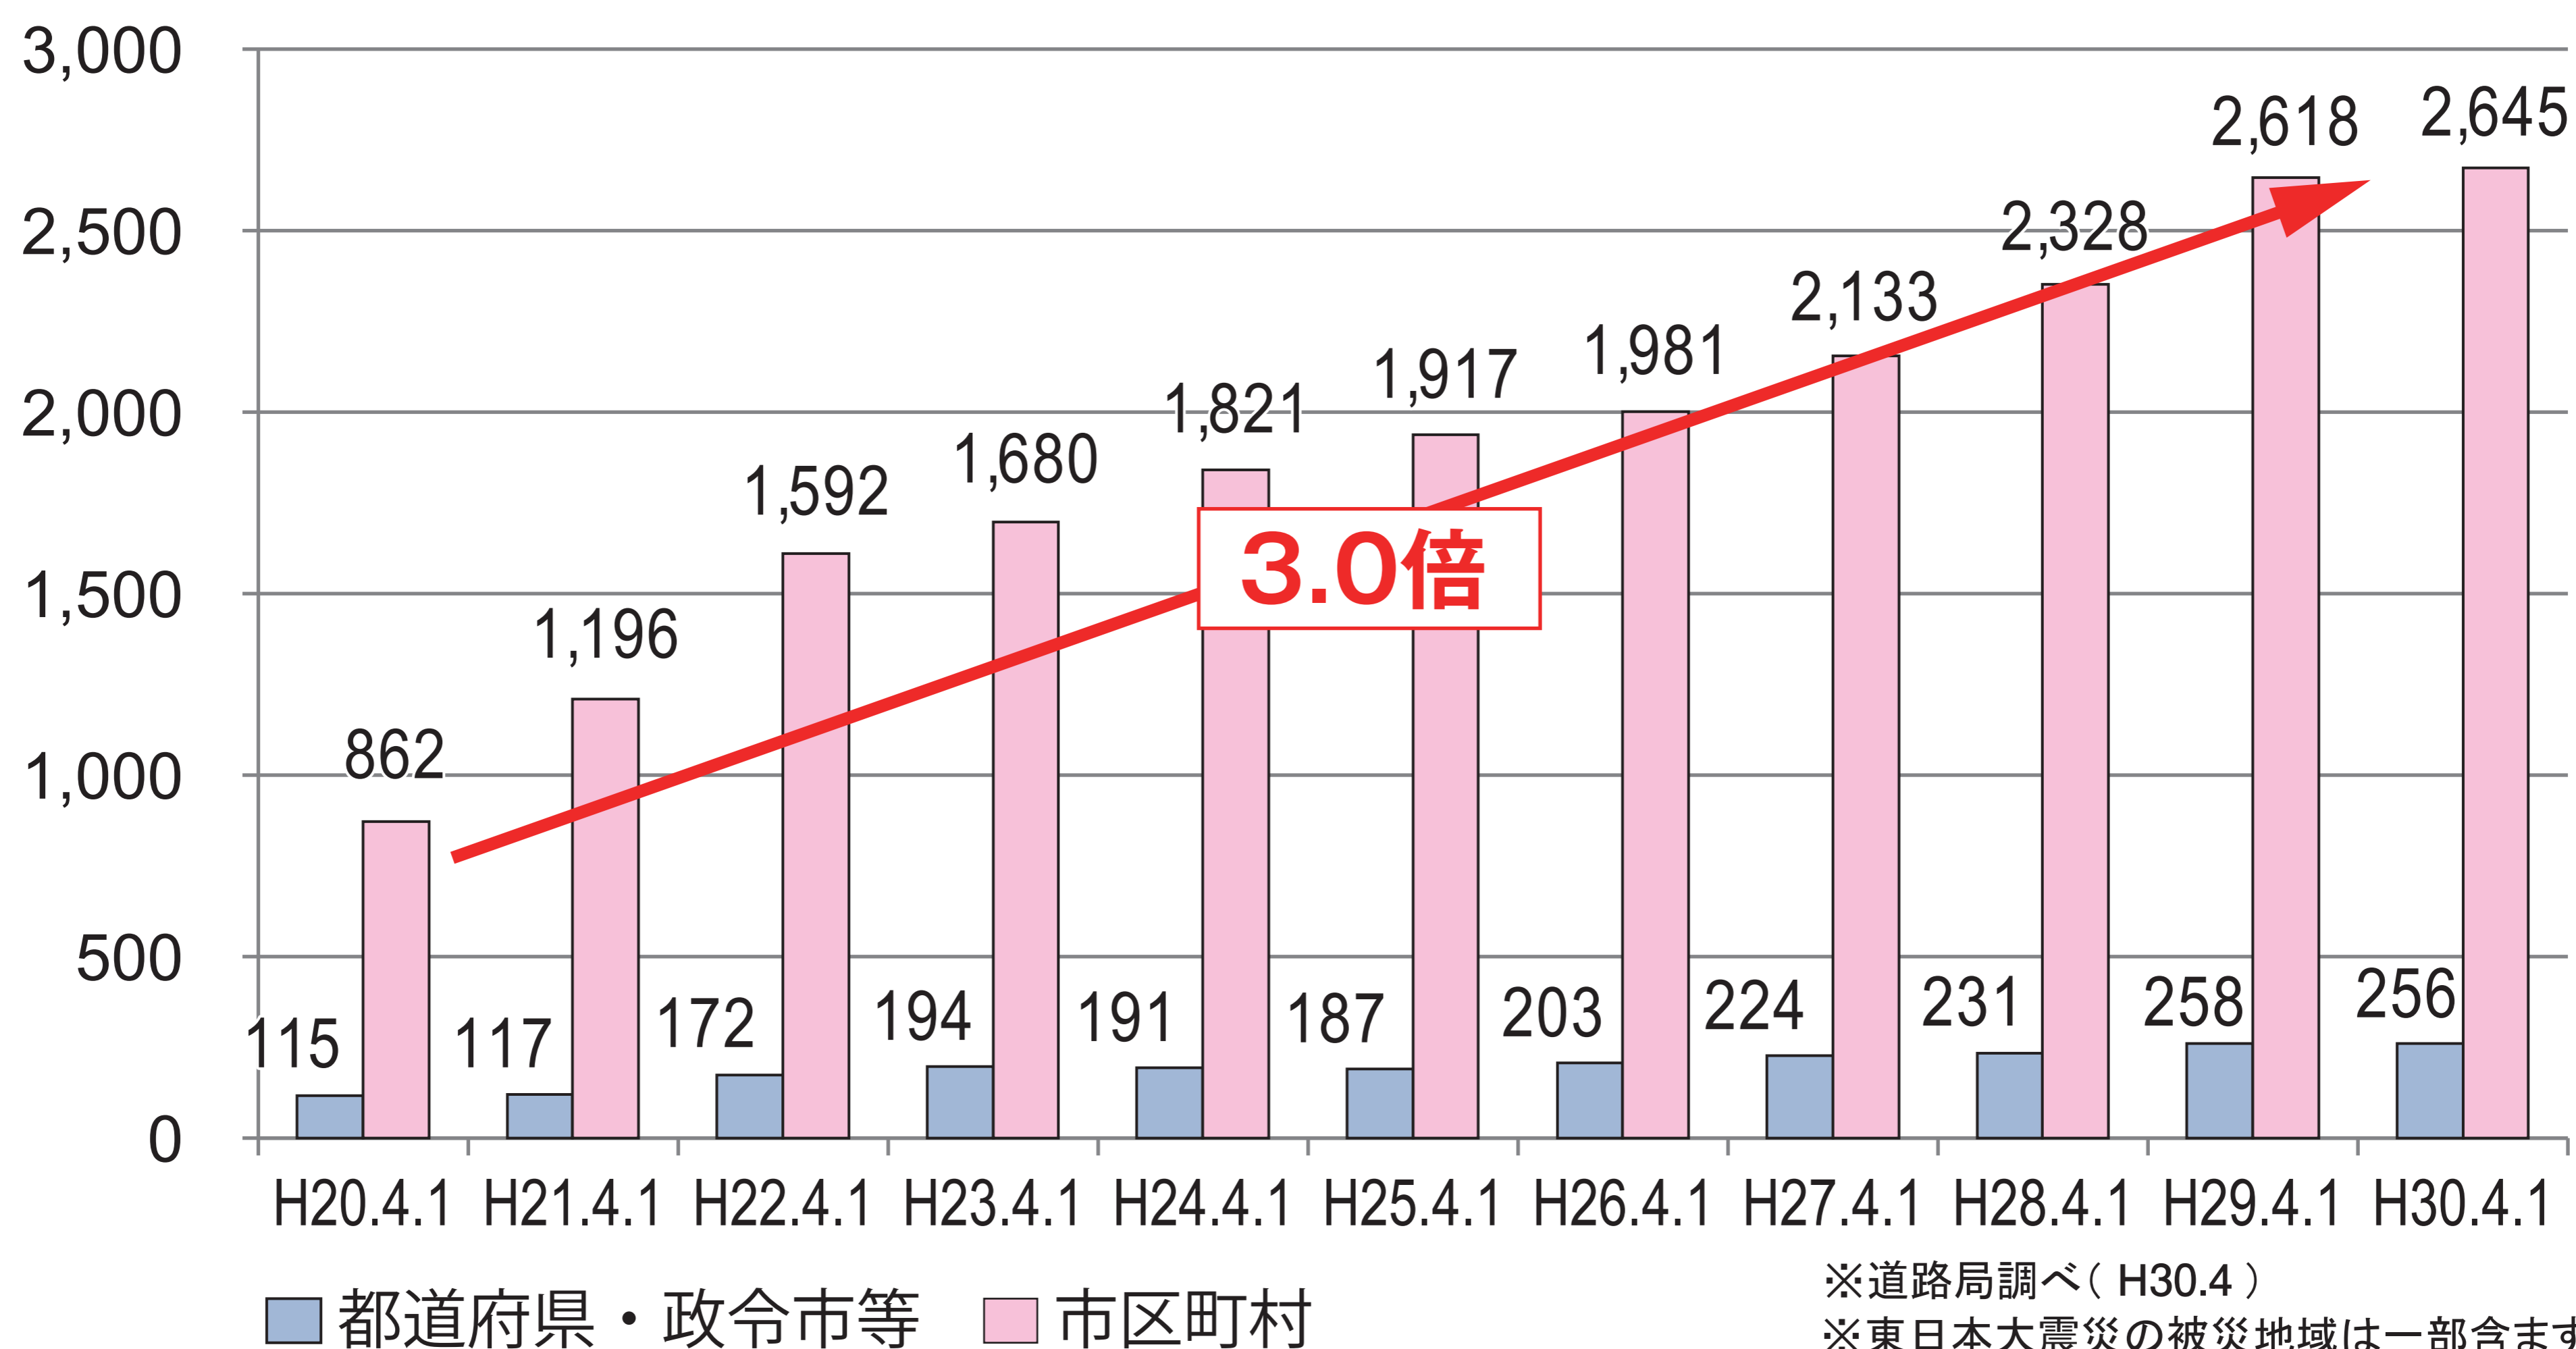
## ■ 地方公共団体管理橋梁の通行規制等の推移(2m以上)

- その大部分は地方公共団体が管理する橋梁であり、特に、市区町村が管理する橋梁で増加している。

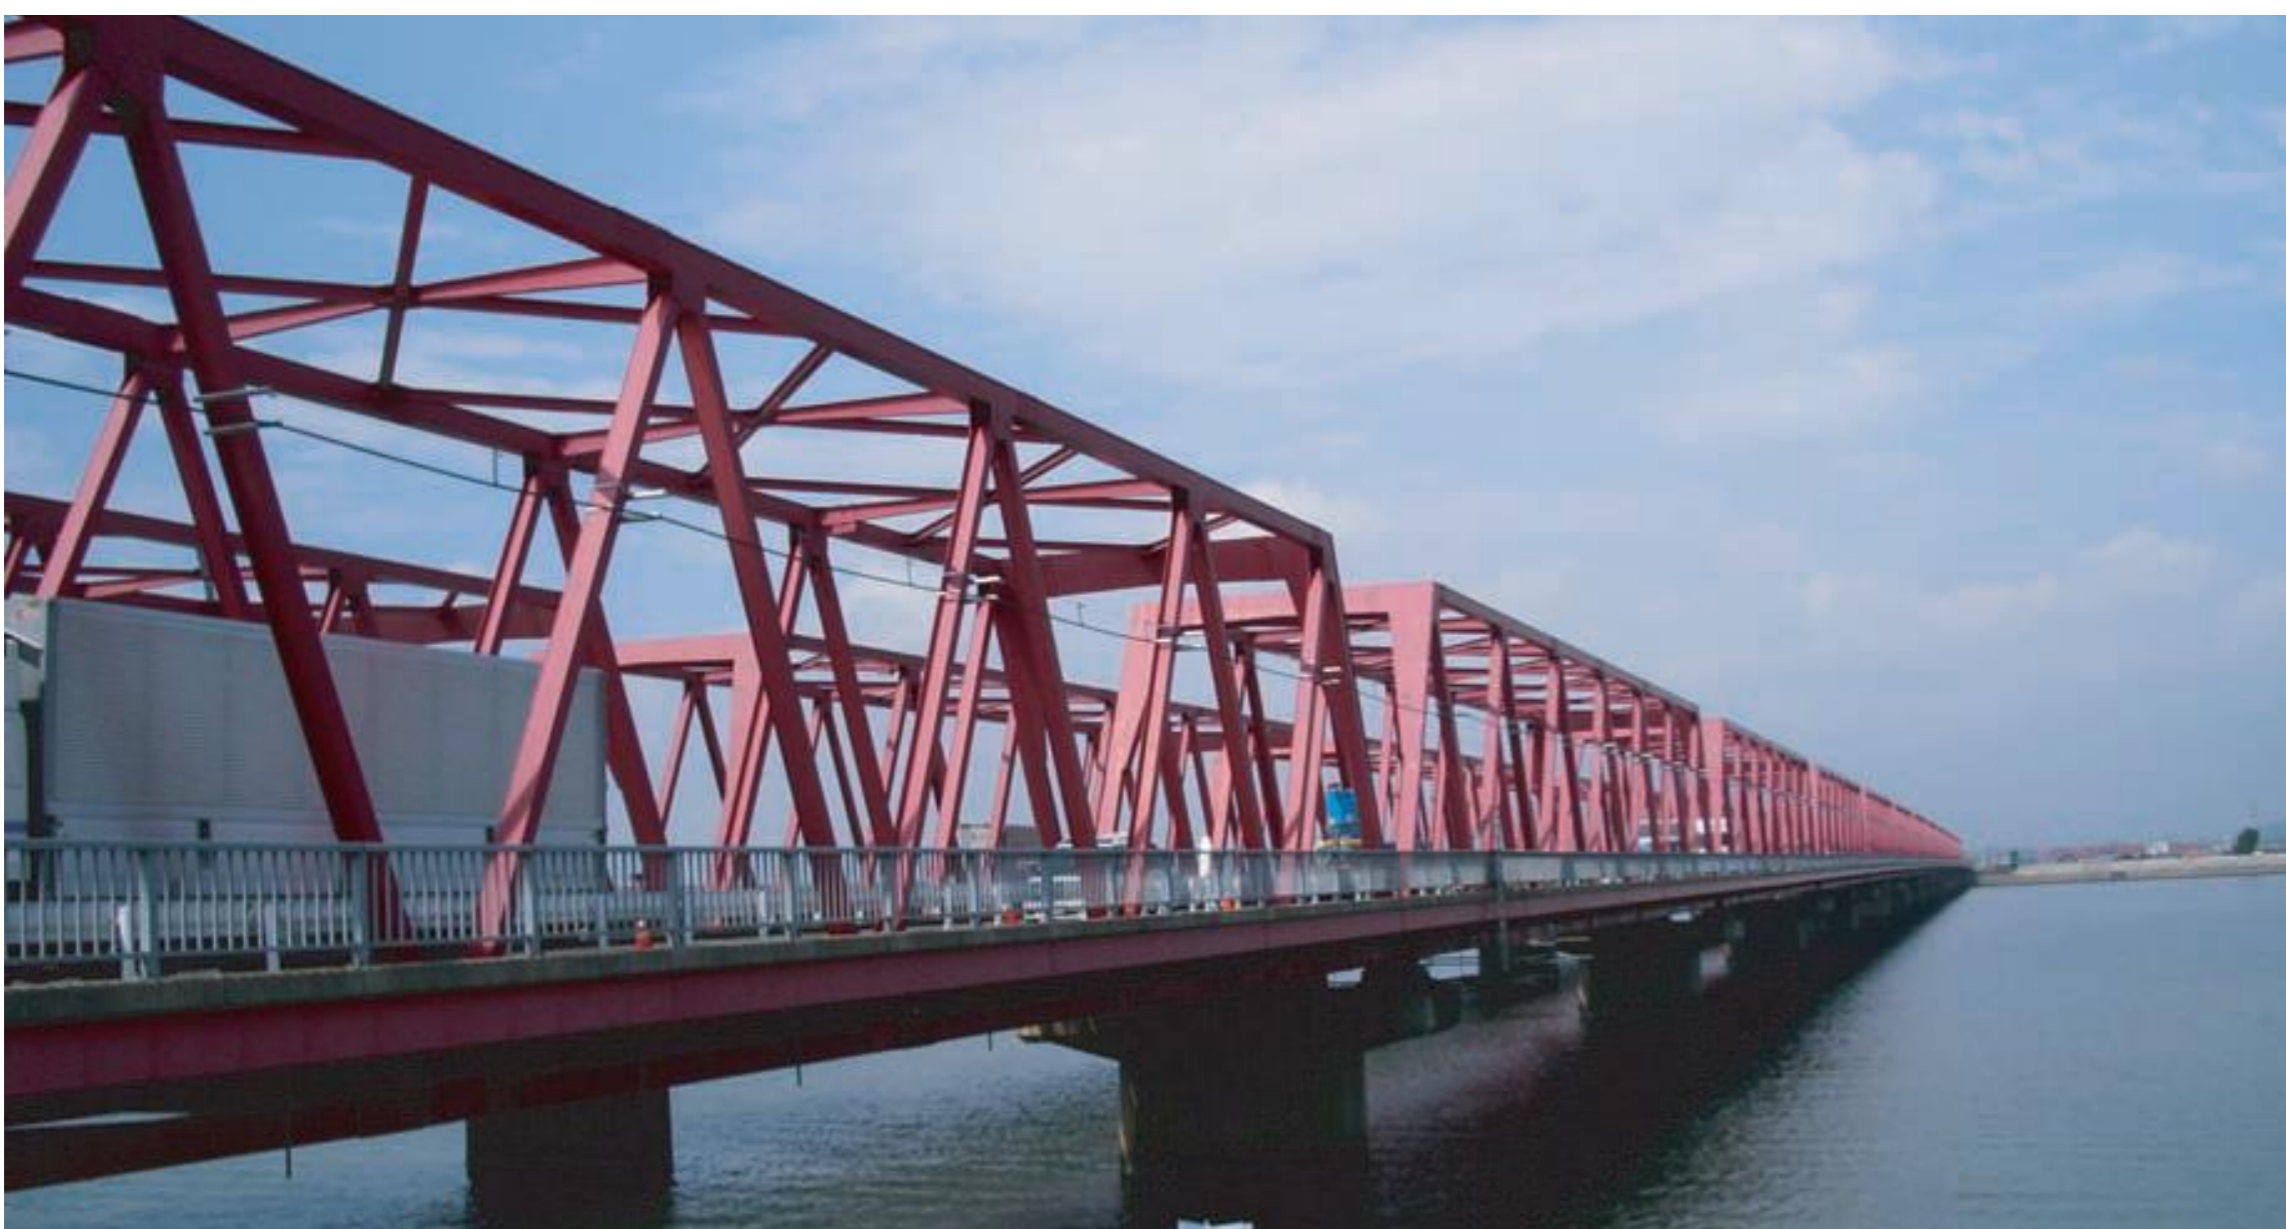
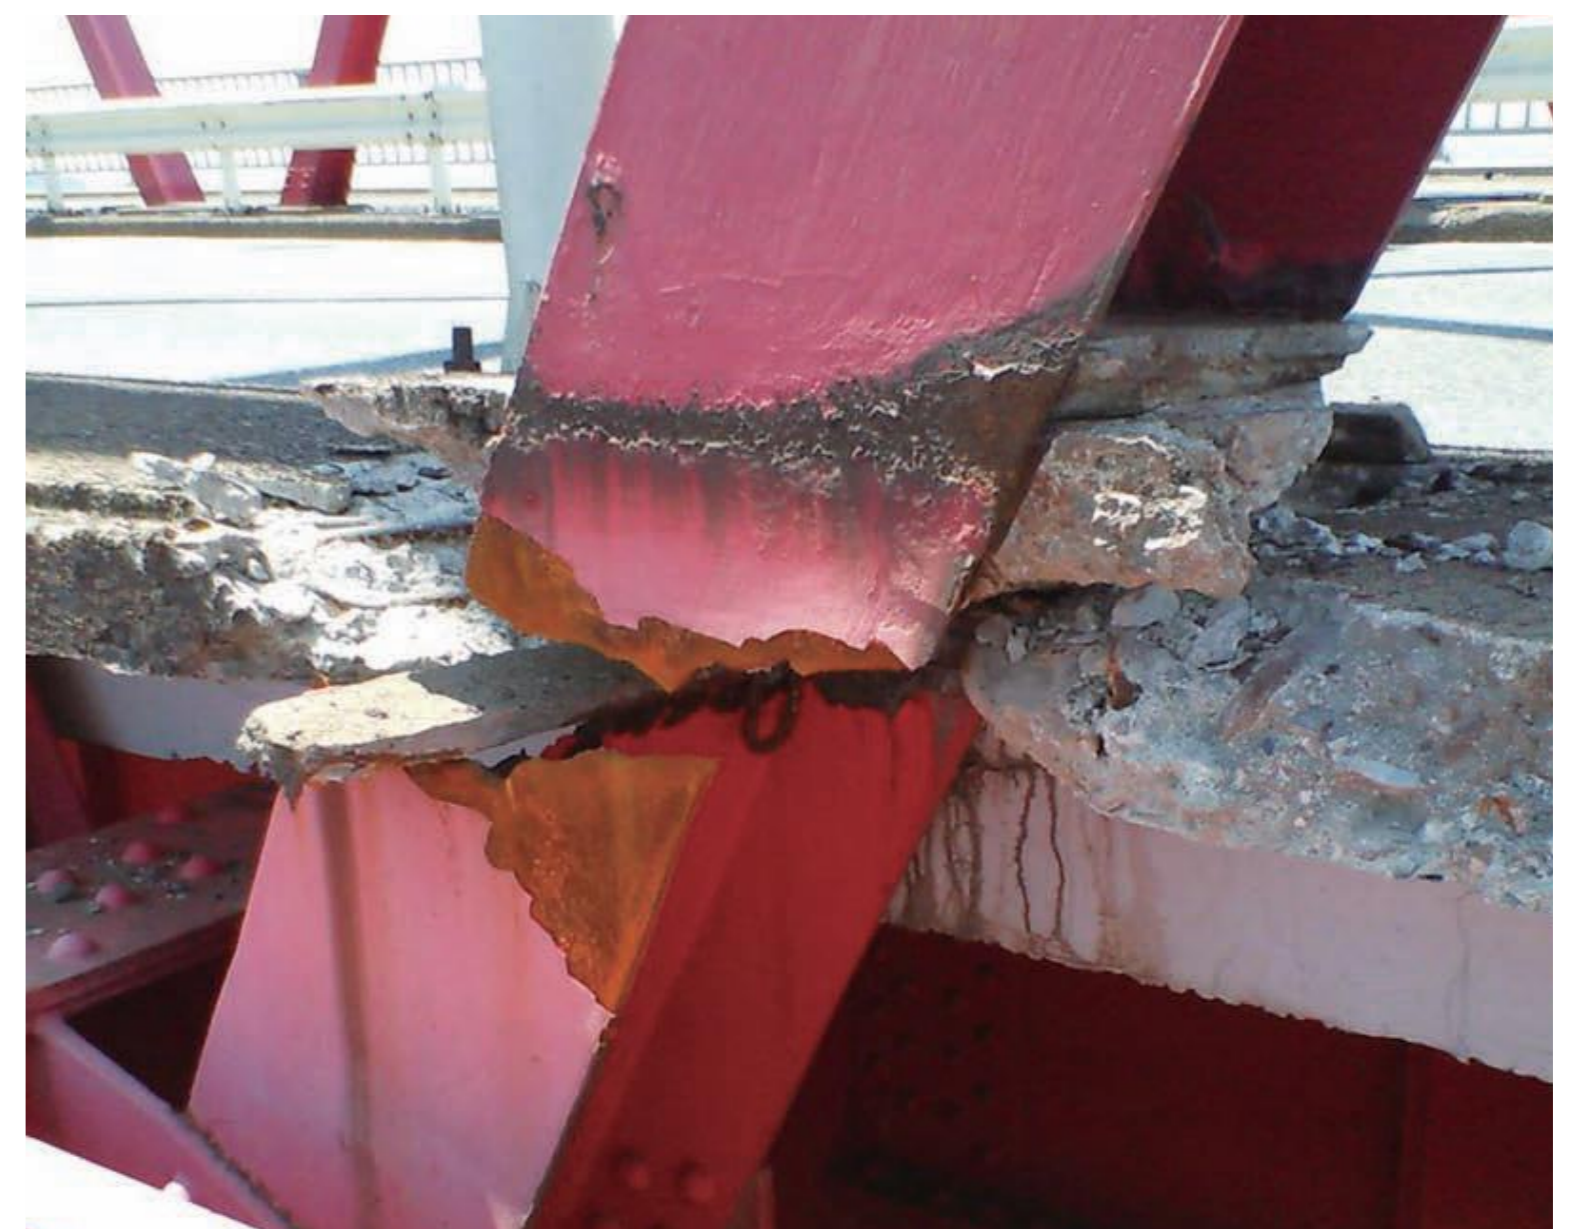
■木曽川大橋 橋長858m 1963年架設

- 2007年6月、国道23号の「木曽川大橋」で道路を支える鋼材が破断。
- この橋梁の交通量は1日に6万台を超えており中部圏の大動脈として、地域の経済活動と生活に重要な役割を果たしている。

破断した鋼材、上下が完全に分離している

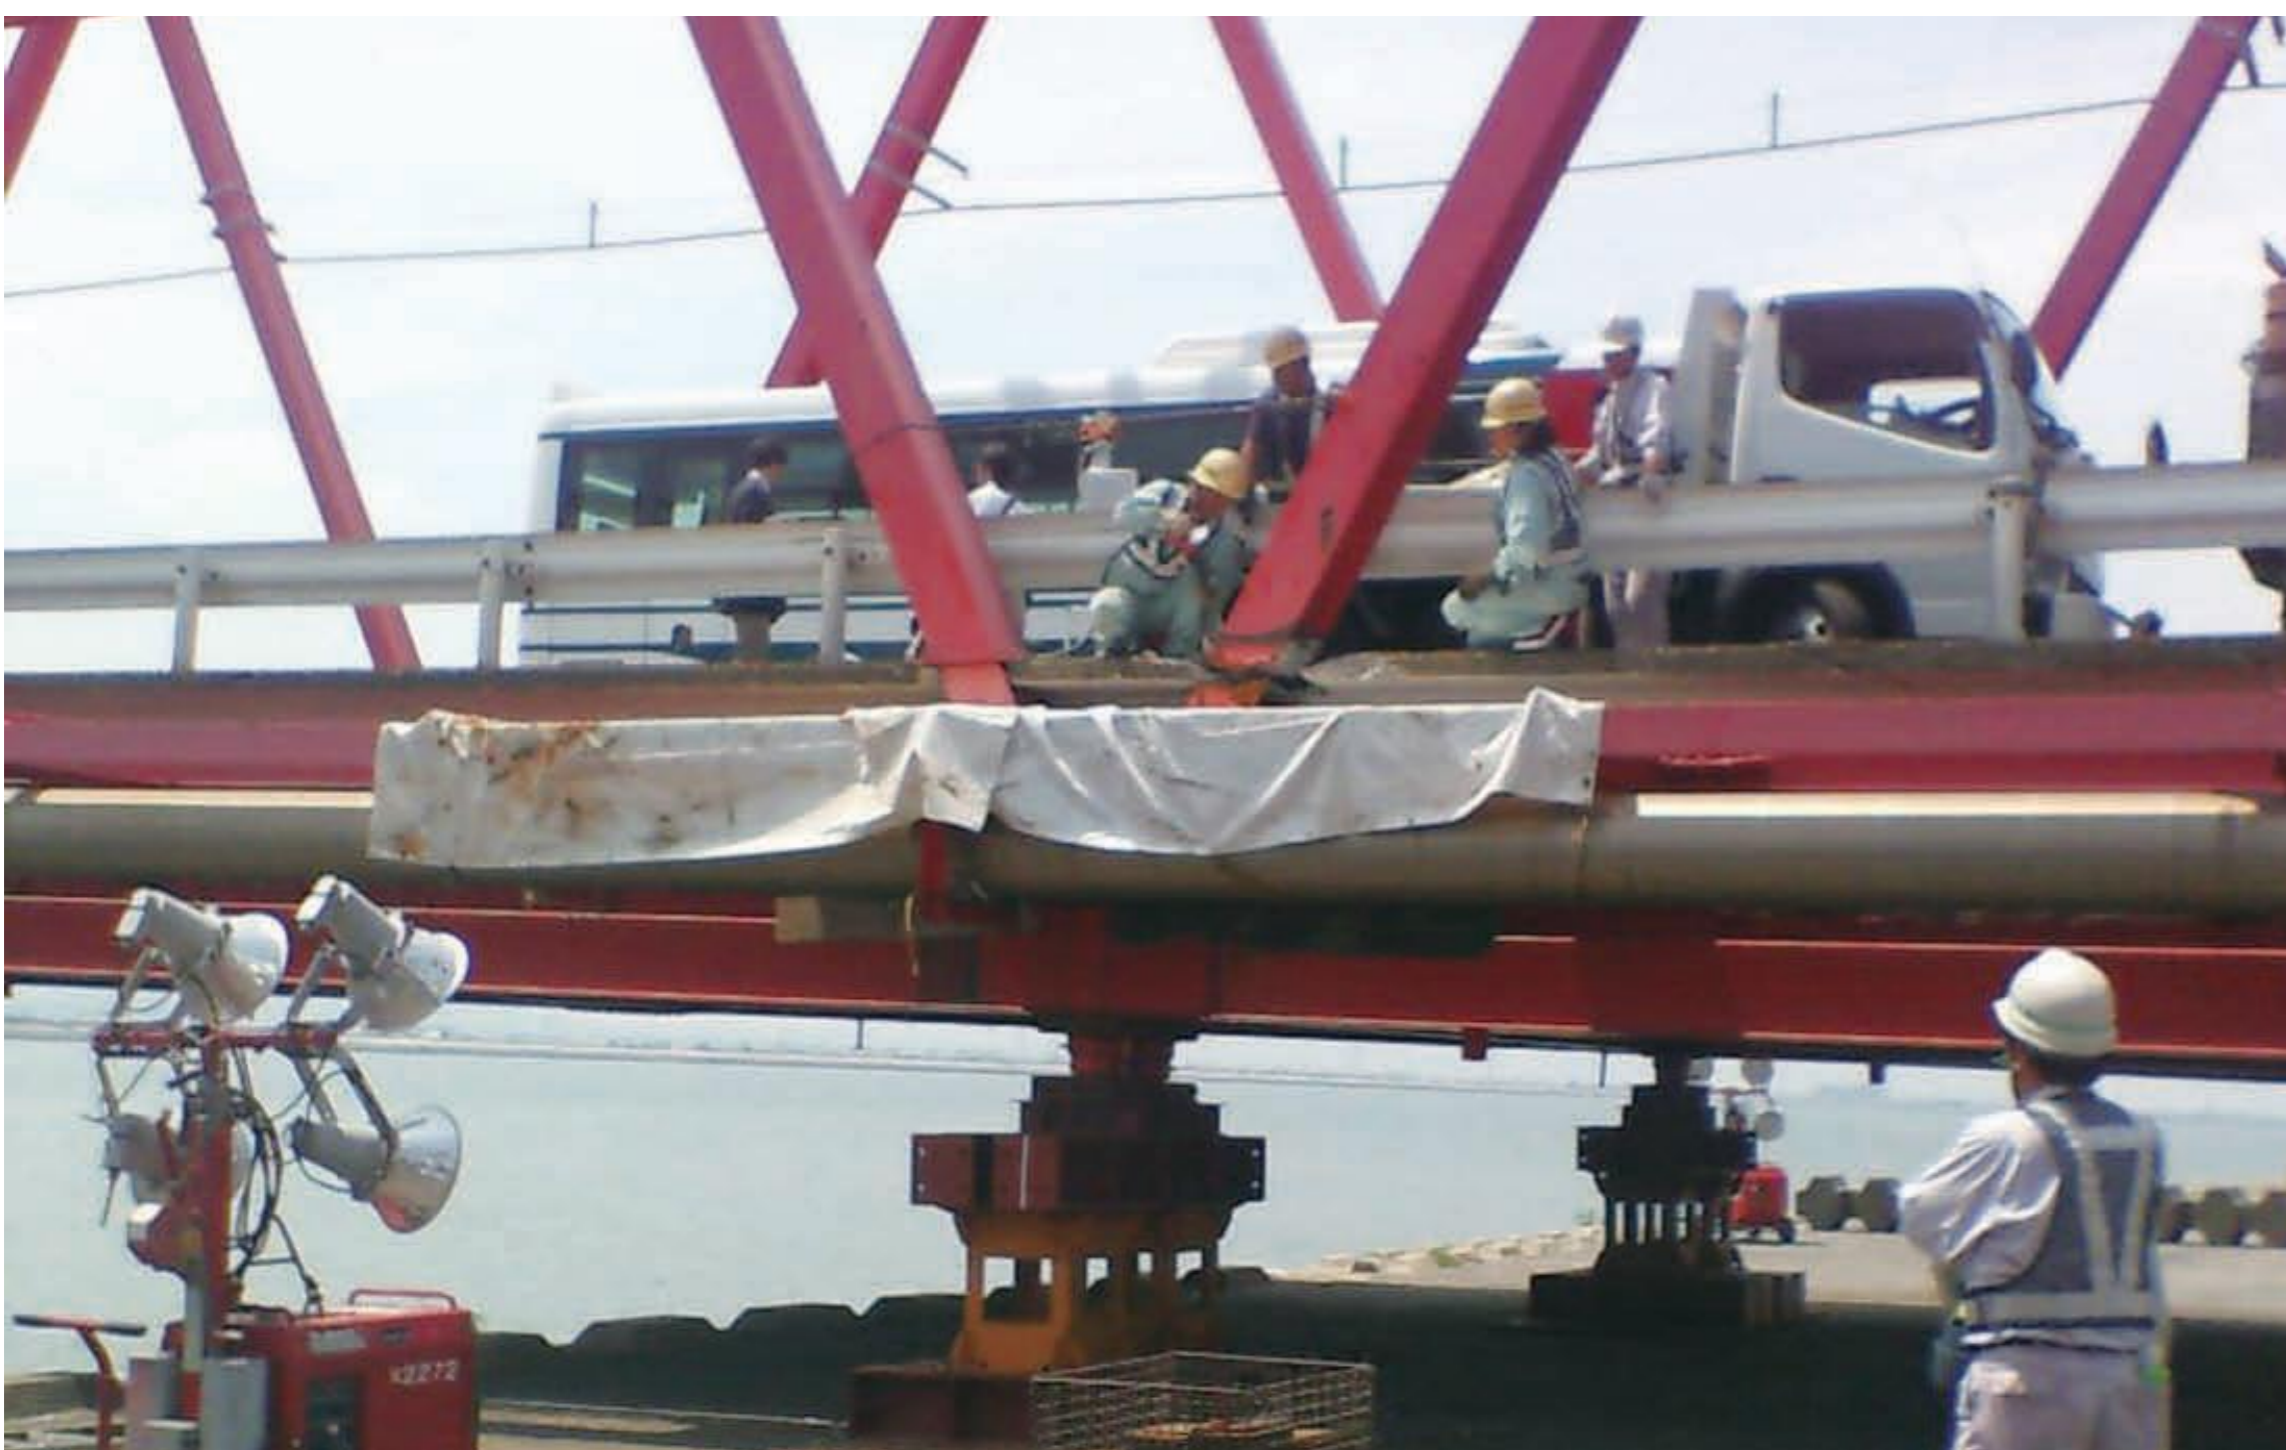
- 発見の翌日から緊急対策工事実施。約4カ月間も車線規制が行われ、国道23号のみならず、周辺地域の交通に大きな影響がでた。
- その後、本格的な修繕工事が行われ、安全性は確保。

破断が発見された翌日に緊急対策工事に入った

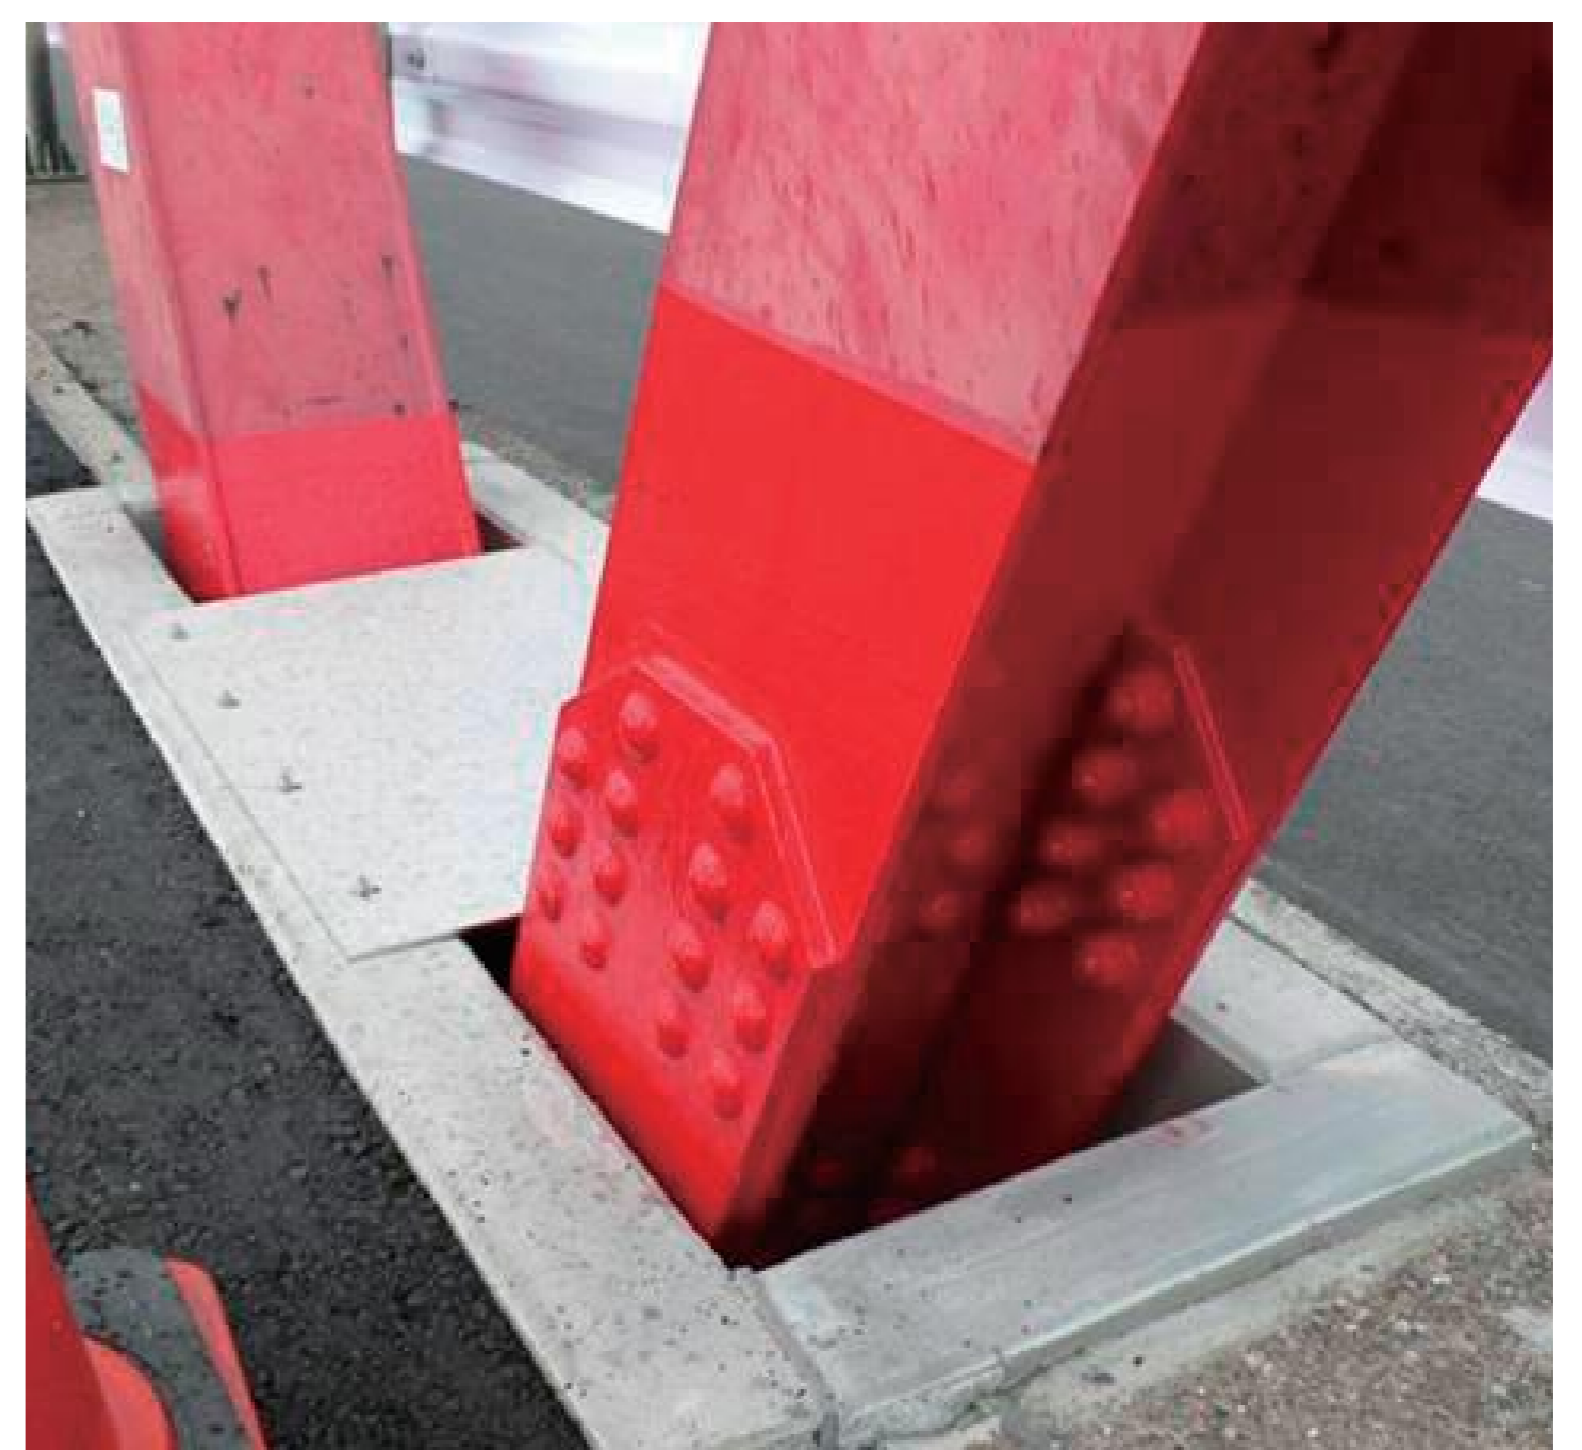
修繕後の状況(当て板補修・開口部設置)

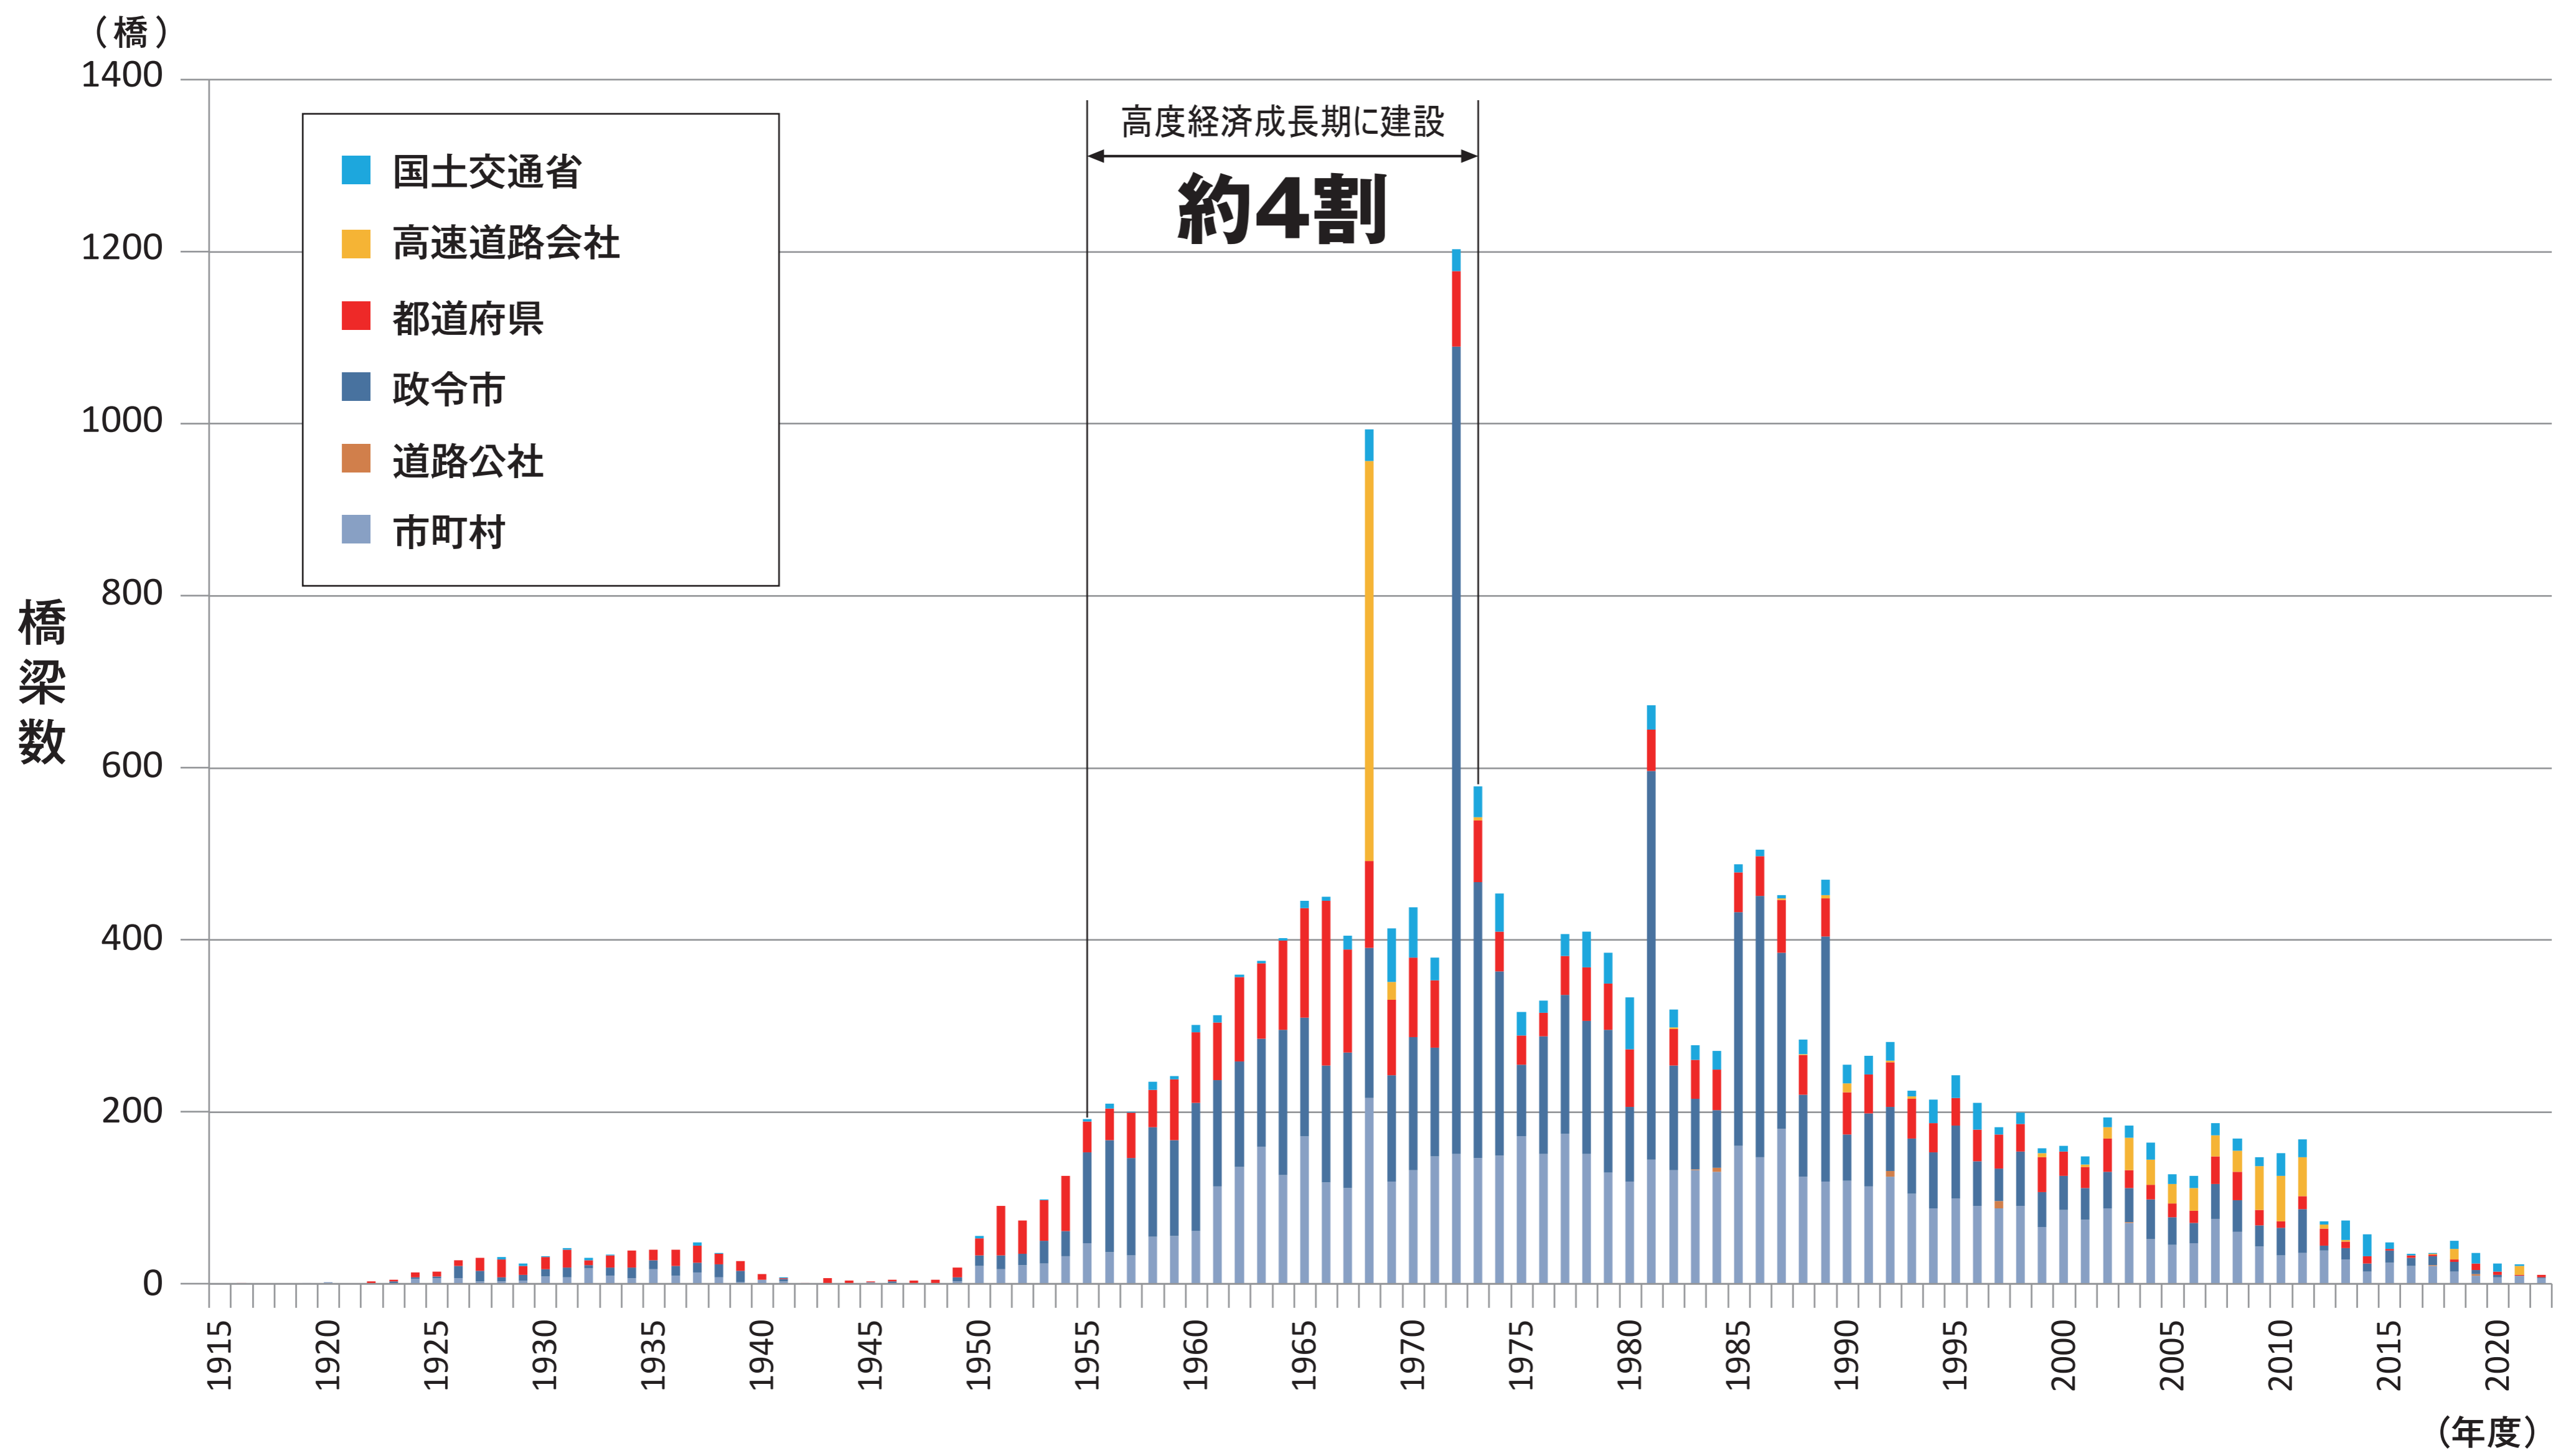
## 静岡県内の年度別建設橋梁数 (橋長2m以上、2023年3月末時点)

静岡県には国と県・政令市等と市町村と高速が管理する橋長2m以上の橋梁は約30,000橋、このうち建設後50年を経過する橋梁が、2023年3月末時点で45%あります。

しかし、高度経済成長期に建設された橋梁が多く、20年後には高齢化した橋梁の割合は82%に急増します。

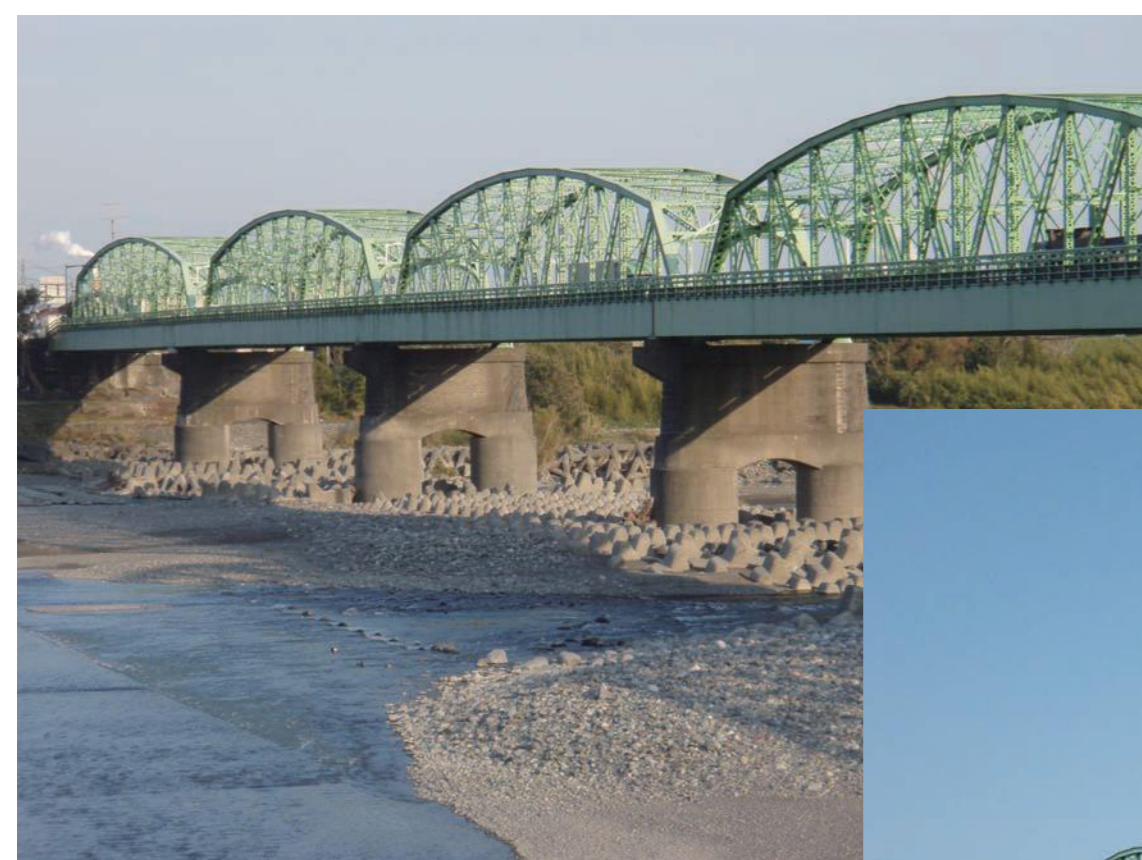
### ■ 富士川橋 橋長399m 1924年架設

- 富士川に架かる県道富士由比線（旧国道1号）の「富士川橋」は、大正13年に架設（93年経過）され、静岡県管理橋梁のうち、鋼橋の中では一番古い橋。
- 最近では、平成16年度～21年度に塗装の塗り替えを行い、平成23年度～25年度には耐震補強も実施。
- また、国道150号の「掛塚橋」や国道136号の「伊鈴大橋」においても、塗装の劣化に伴う腐食が進んでいたため、塗装の塗り替えを行いました。

(塗装の劣化により腐食が進行)
