# 通れない橋梁の増加

# 重大な損傷も発生

# 静岡県内の橋梁も高齢化

## 橋梁の損傷・修繕の例

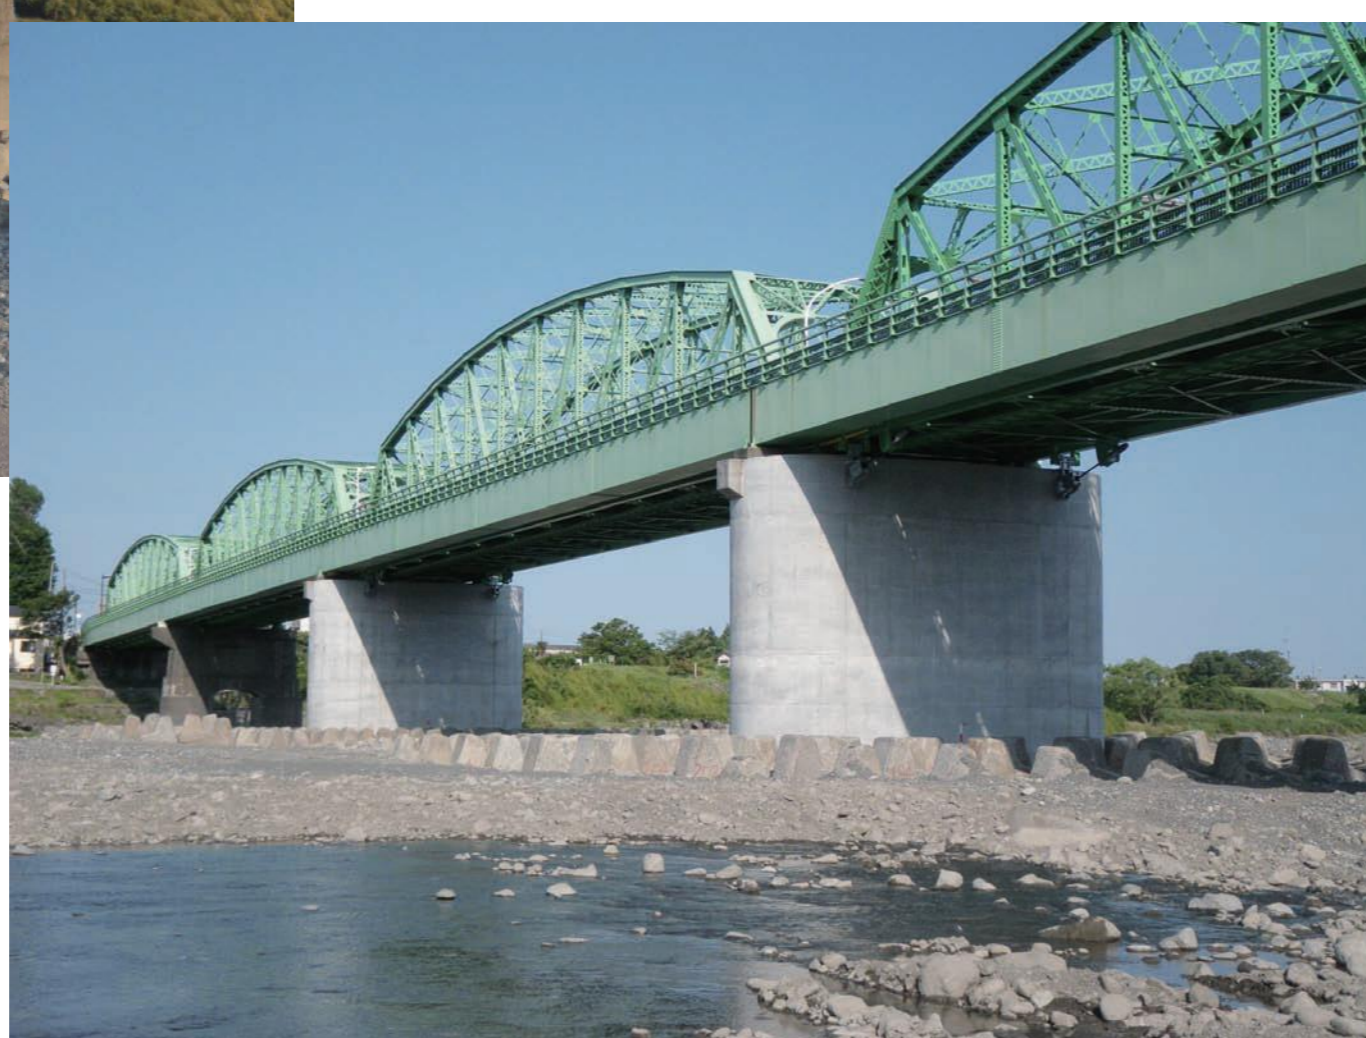
(塗装の塗り替え・耐震補強)

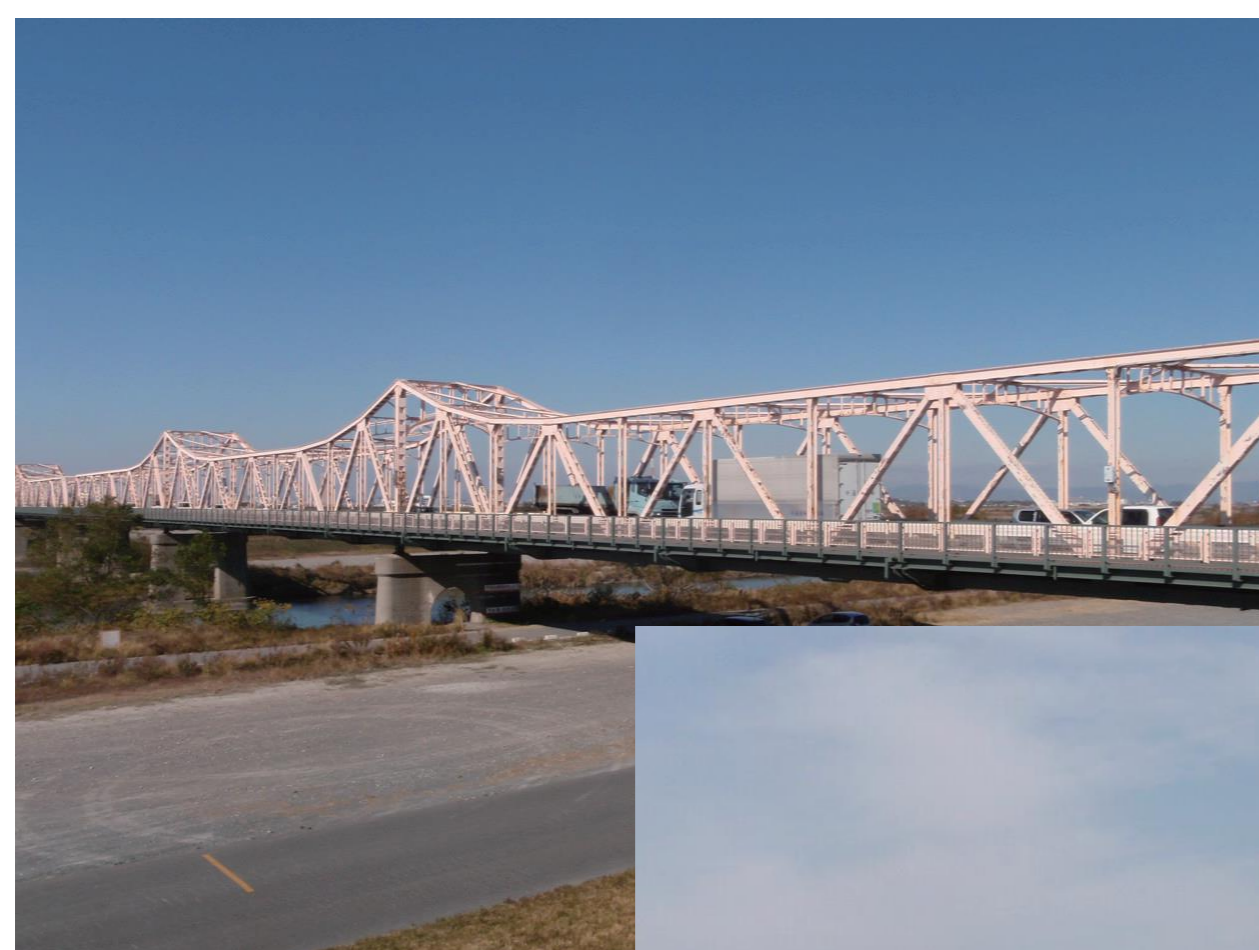
### ■ 掛塚橋 橋長877m 1955年架設

(塗装の劣化により腐食が進行)

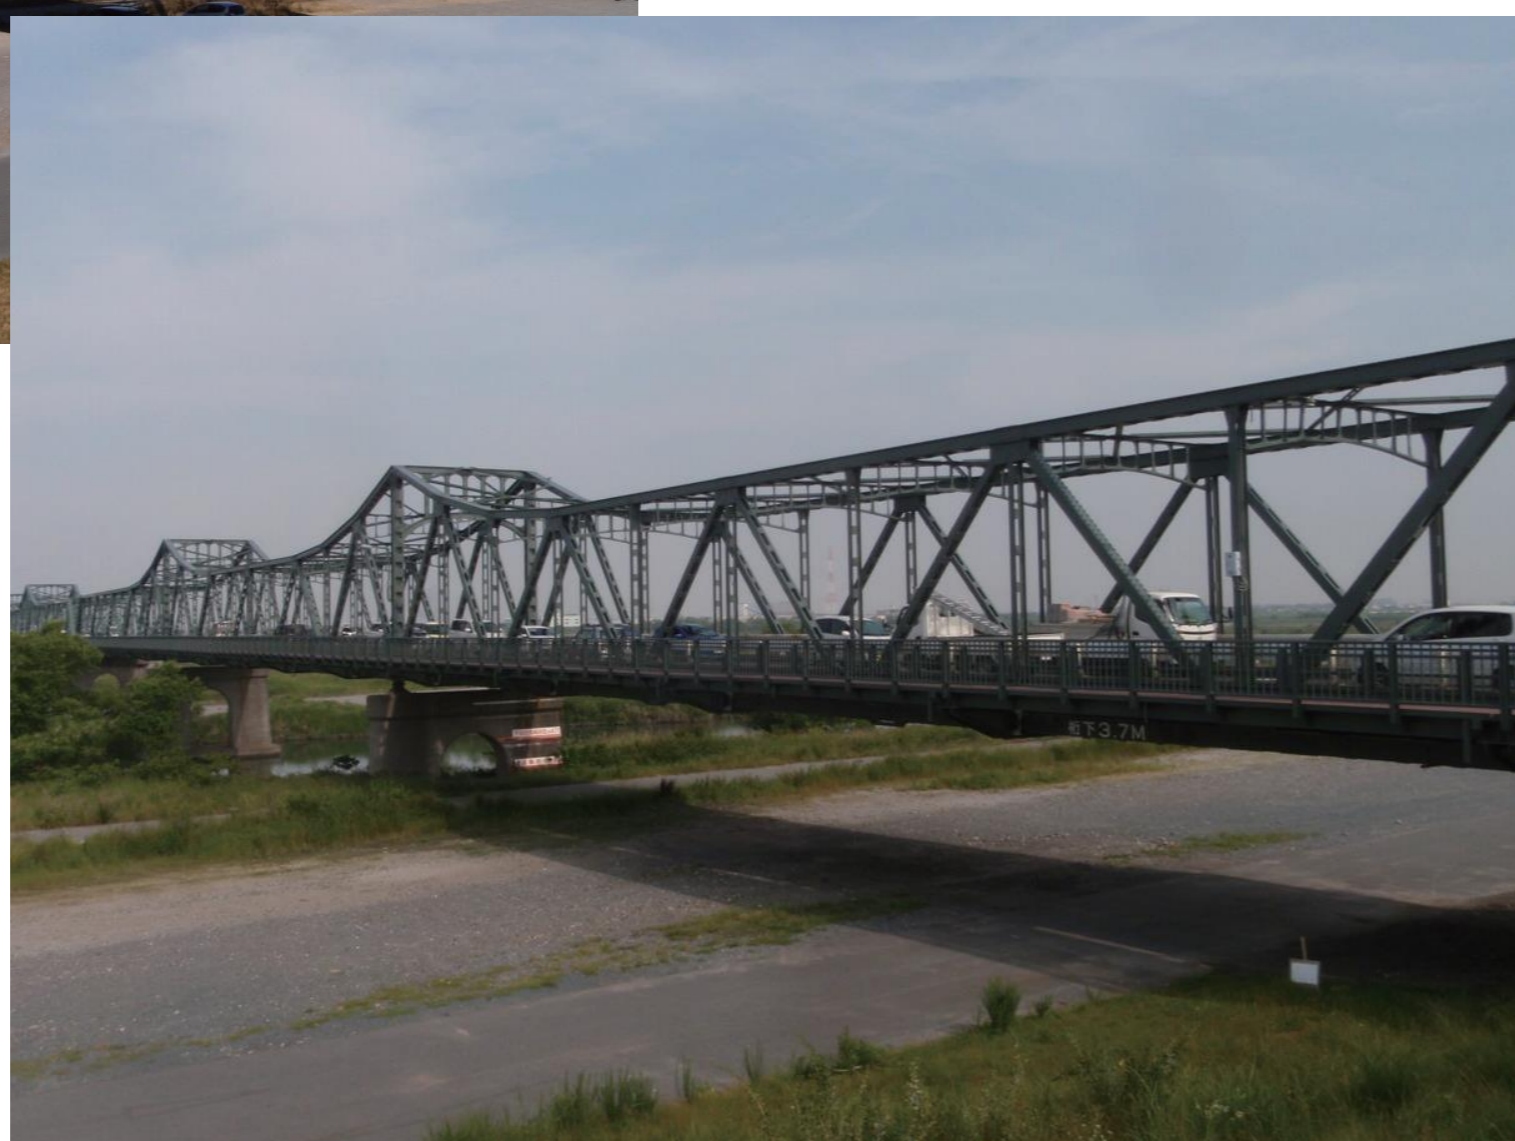
(塗装の塗り替え)

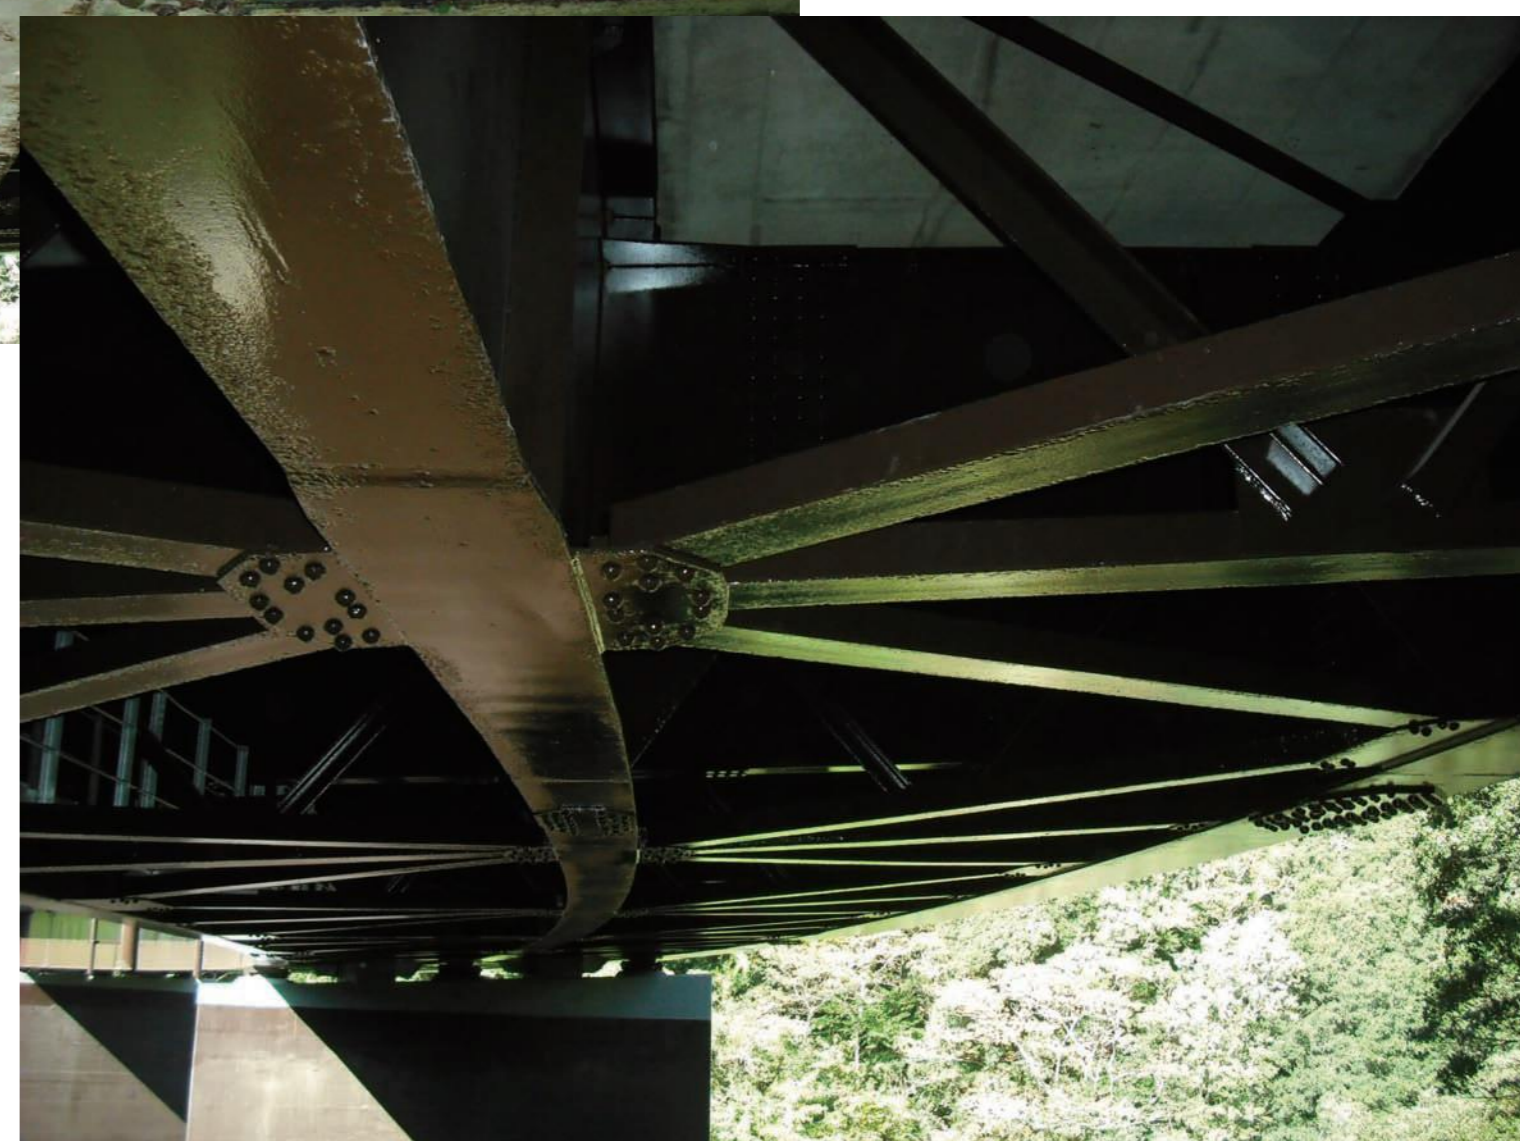
(塗装の塗り替え)
