崩壊箇所  
小河内地区  
(10.8K)

# 台風18号被災による

# 法面復旧工事

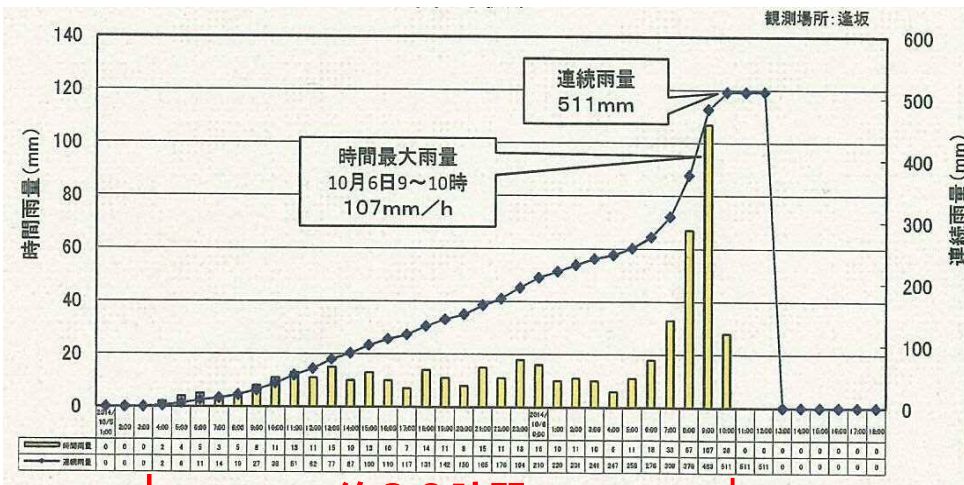
時間最大雨量 107mm

連続雨量 511mm

約30時間の間、雨が降り続けました!

約30時間

10/5 4:00~10/6 10:00

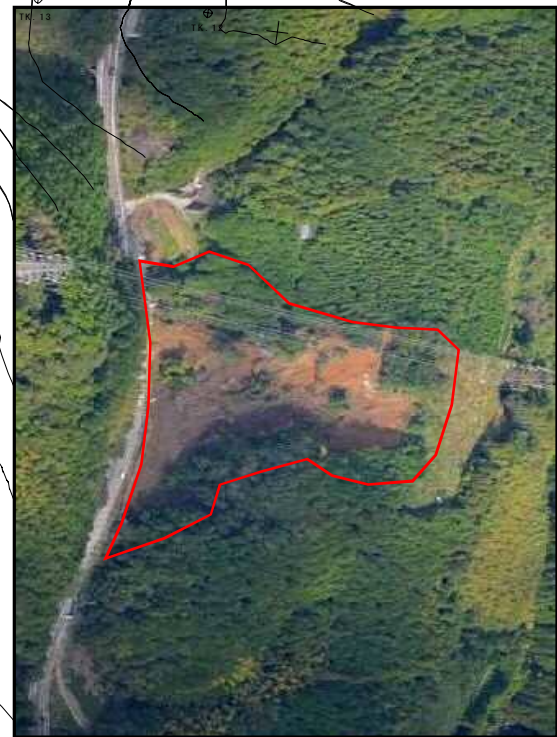
復旧工事平面図

# 復旧工事断面図

## 北側下斜面工事 静和工業(株)

ボーリング調査の結果から想定されるすべり面までアンカーを打ち込み地すべりを抑止します。

## 南側斜面工事 (株)白鳥建設

崩壊後の斜面の安定化及び法面の保護を行います。

## 北側上斜面工事 木内建設(株)

初期の地すべりの進行を早期に抑え法面を保護します。

※・南側斜面と北側斜面のイラストは同じ場所になっていますが、実際には違います(平面図参照)。  
・このイラストはわかりやすくまとめた図です。実際の断面図とは若干異なります

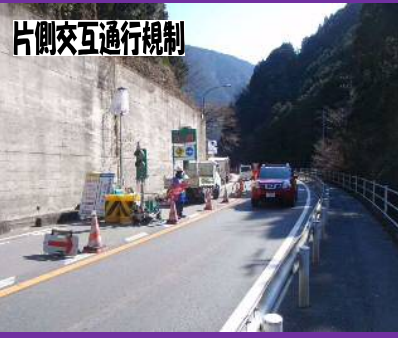
### 片側交互通行規制

24時間体制で片側交互通行規制 早急の復旧を目指し工事を開始！！

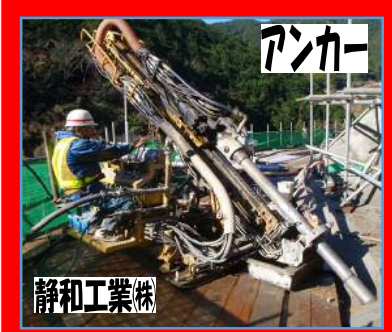
### アンカー

すべり面までアンカーを打ち込み地すべりを抑止します
