# 合同現地地点検の実施報告

国土交通省 中部地方整備局  
静岡国道事務所  
沼津河川国道事務所  
浜松河川国道事務所

## ①令和6年度 合同現地点検の実施

- (1) 浜松市 中央区 飯田町地区  
(ゾーン30プラス箇所)
- (2) 国道1号 同心橋東～国本間  
(事故危険区間 追加対策検討区間)

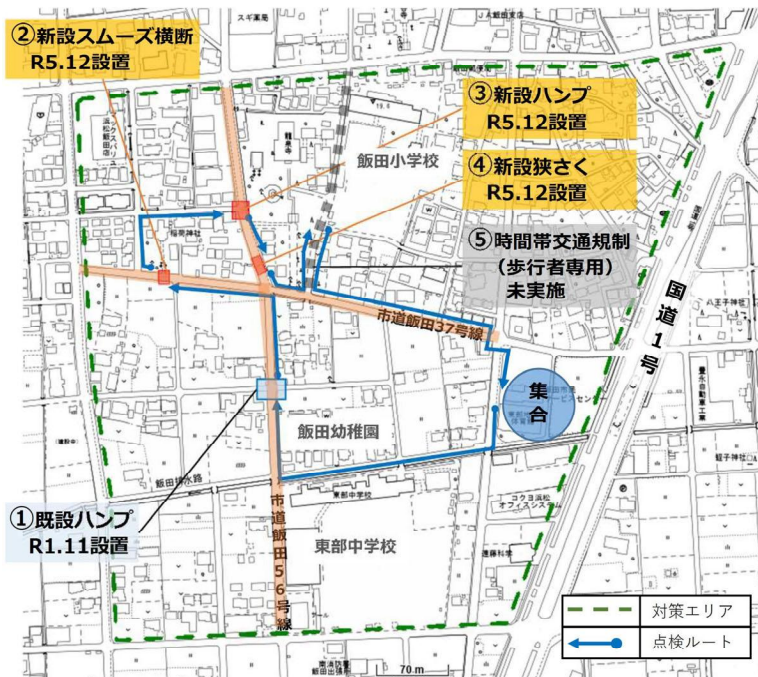
### 浜松市中央区飯田町地区\_現地点検ルート

No.	点検箇所	整備時期	対策目的
①	交差点ハンプ (既設)	R 1.11	市道飯田56号線 ・速度抑制 ・交通量抑制
②	スムーズ横断歩道 (新設)	R 5.12	市道飯田37号線 ・速度抑制 ・交通量抑制
③	交差点ハンプ (新設)	R 5.12	市道飯田56号線 ・速度抑制 ・交通量抑制
④	狭さく (新設)	R 5.12	市道飯田56号線 ・速度抑制
⑤	時間帯交通規制 (歩行者専用) 未実施	未定	市道飯田61号線 ・交通量抑制

※ その他、各種安全対策を実施

- ⇒ 路側帯の拡幅
- グリーンベルト引き直し
- 交差点クロスマーク設置

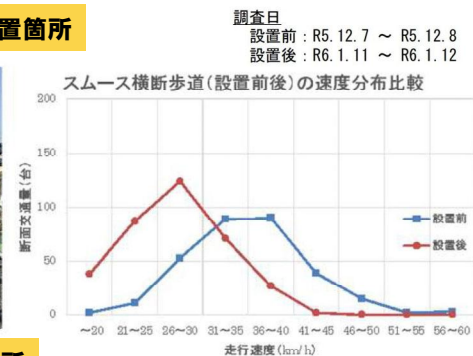
#### ② R5.12 スムーズ横断歩道設置箇所

- 飯田町地区は、R5.12にスムーズ横断歩道および交差点ハンプを設置。
- 対策後に効果検証を行っており、スムーズ横断歩道設置箇所では平均8km/h、ハンプ設置箇所では平均4km/hの減速が確認されている。

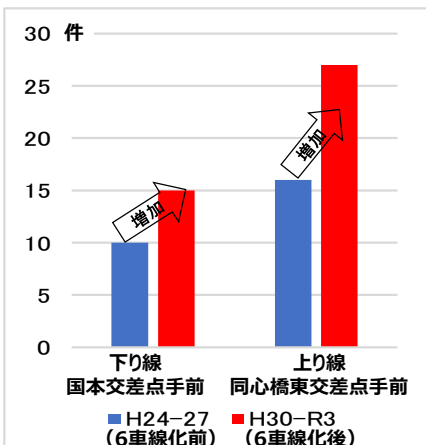
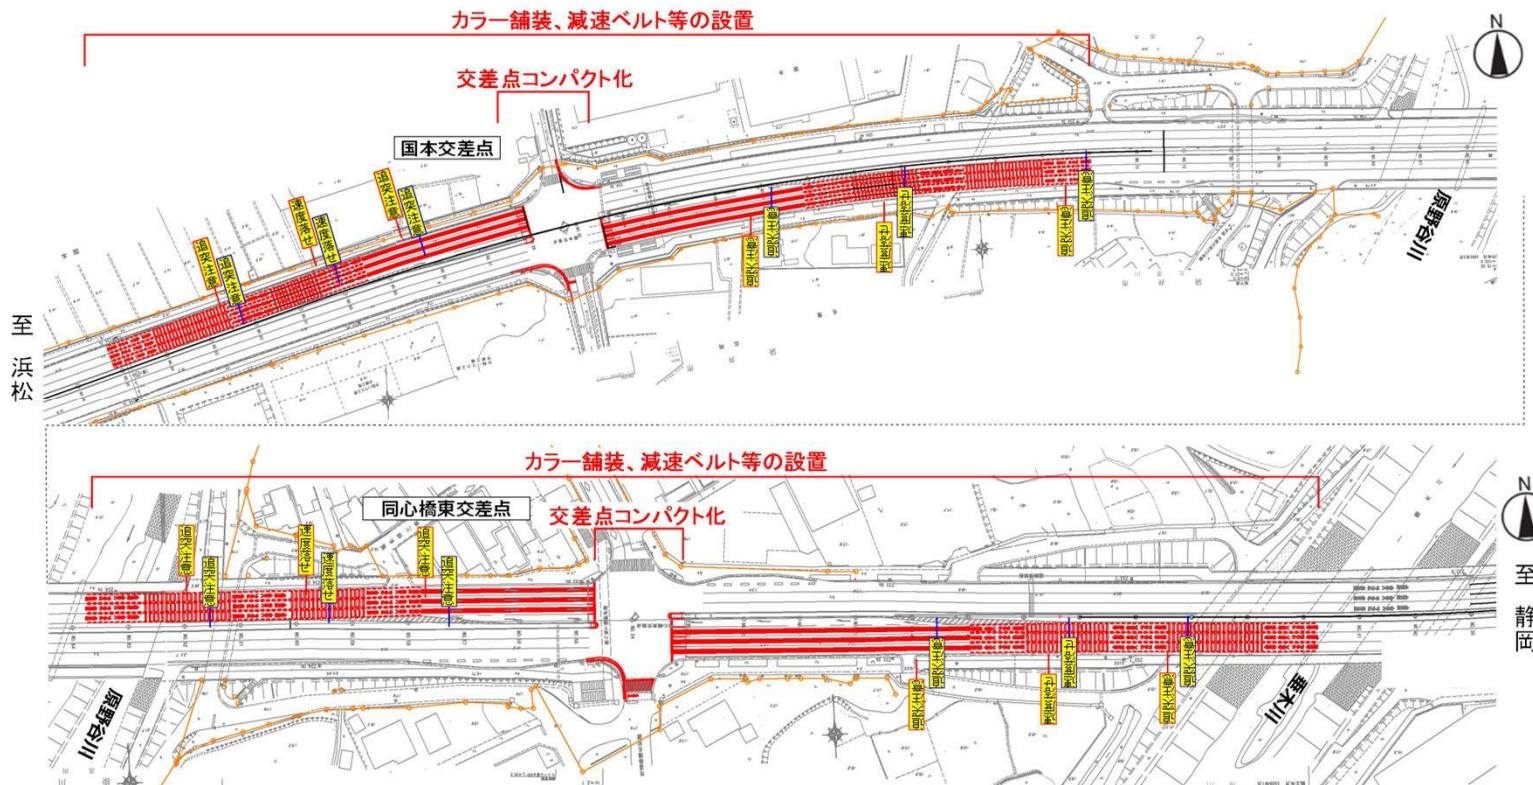
●国本・同心橋東交差点付近の事故増加状況 ●対策検討図

- 袋井BP平面区間は、H28.1の6車線開放による走行速度の上昇や交通量の増加など交通環境が大きく変化し、対策後も事故が増加傾向。
- 同心橋東～国本区間は他交差点と同様に事故が多発している他、当該区間は渡河部の下り坂構造による構造的な課題を有するため、さらなる交通安全対策が必要。
- 交差点コンパクト化により停止線付近の危険挙動を抑制する他、下り坂による速度超過に対しては減速ベルトなどソフト対策による走行速度の抑制を図ることで、事故・危険事象の解消を図る。

事故発生位置	想定される事故要因	対策	対策の狙い
交差点手前の追突事故	・速度が高い中、交差点手前で信号切り替わりタイミングにおける前方車両の停止挙動に間に合わず追突	カラー舗装・減速ベルト（点滅灯） 注意喚起看板	・交差点手前の単路区間（下り坂区間）に対して注意喚起を行うことで交差点進入速度を抑制
		交差点コンパクト化（停止線前だし等）	・進入速度を抑制した上で、停止線の前出しによる無理な交差点進入などの危険挙動を抑制し、追突事故を抑制

浜松河川国道：交差点部では「地下横断歩道の屋根部分」が歩行者信号への視認を妨げるとの意見もドライバーから頂いているが、これに対しては対向車線側の歩行者用信号も確認可能であり、対応可能な範囲は限られる。

静岡国道：コンパクト化の中で「停止線の前出し」に関してはもう少し前に出すことが出来るのではないか。それとも何かの基準で決まっているのか。

浜松河川国道：停止線の位置は車両走行軌跡を用いて巻き込み部の確認をし、コンパクトになるよう検討をしている。
