# 道路交通の現状と課題 ①渋滞 長沼交差点等の交通状況

# 道路交通の現状と課題 ①渋滞 長沼交差点の交通状況

# 道路交通の現状と課題 ②物流 山脇大谷線の旅行速度

# 道路交通の現状と課題 ③交通安全 幹線道路

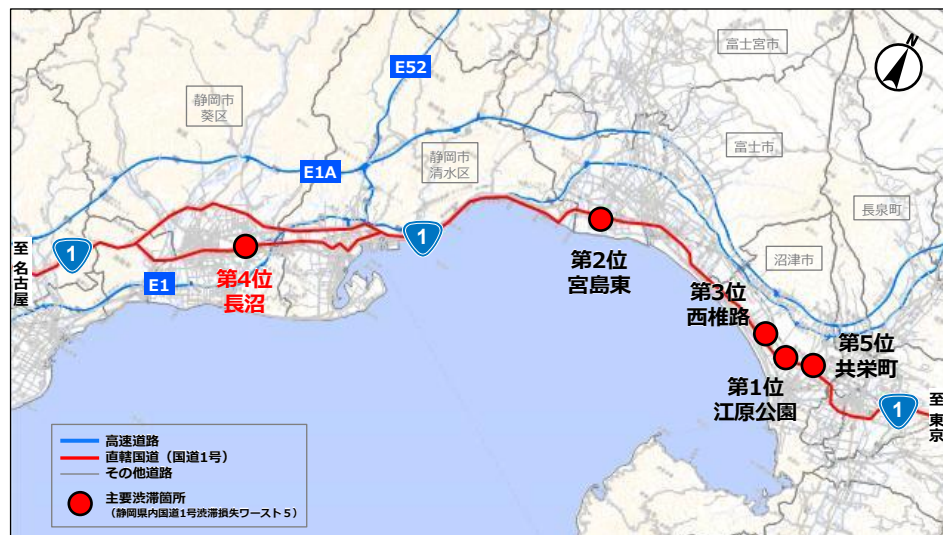
## ■ 静岡県内国道1号における渋滞損失時間ランキング

- 評価対象区間にある長沼交差点は、静岡県内の国道1号の渋滞損失時間において、ワースト4位。
- 長沼交差点の渋滞損失時間は、静岡県内の国道1号における平均と比較して約2.5倍。

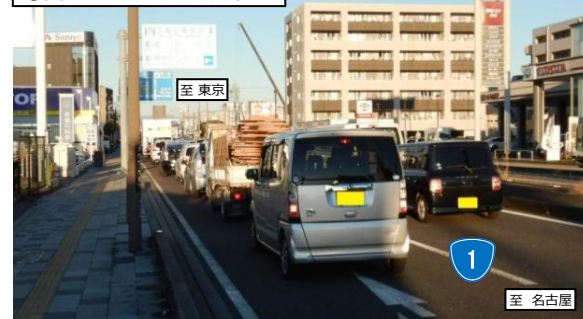
①国道1号現道上りの渋滞

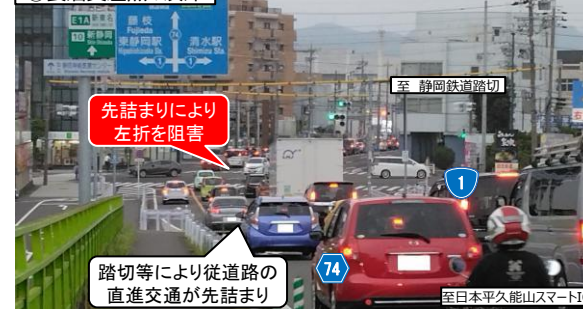
②長沼交差点の渋滞

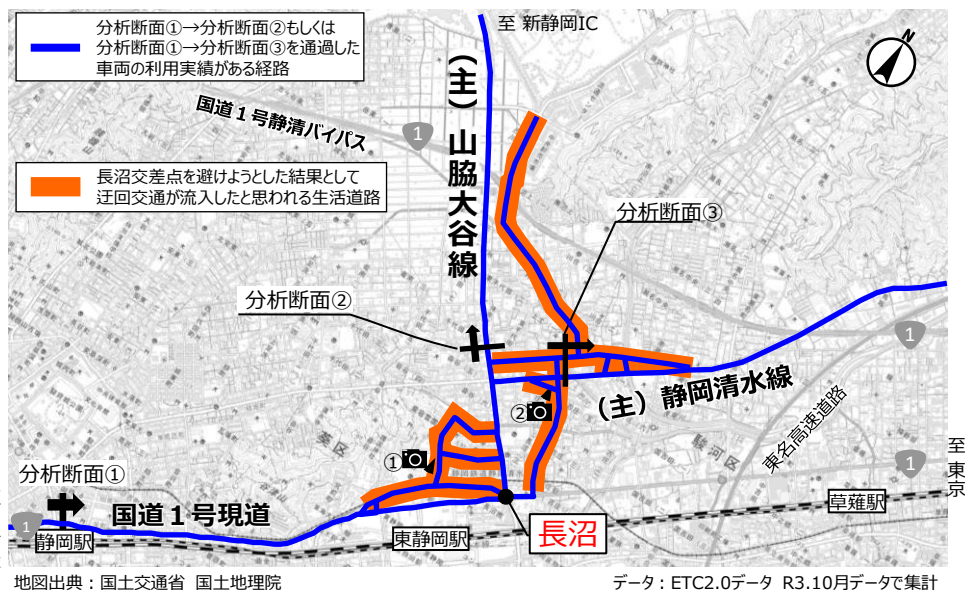
## ■ 静岡駅～（主）山脇大谷線北側・（主）静岡清水線間の生活道路の迂回例

- 長沼交差点の渋滞を避けるため、生活道路に迂回交通が流入。
- そのため、生活道路においては、4年（H29～R2）で98件の事故が発生し、人対車両事故のうち半数が通勤や業務を通行目的とした通過交通。

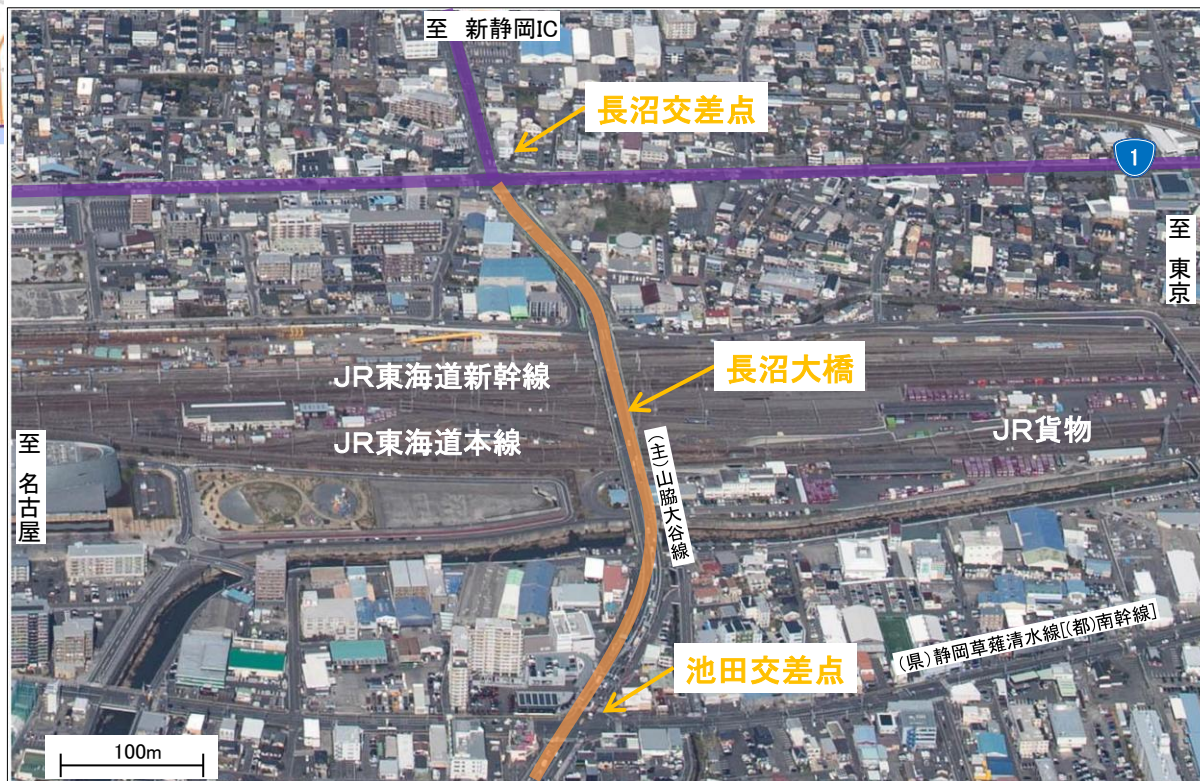
### 長沼大橋

架設年次：昭和41年3月（60年経過）

橋梁点検結果（R4.3点検）：判定Ⅲ（早期措置段階）

状況：支承部の腐食対策、ロッキング橋脚の耐震補強が未実施

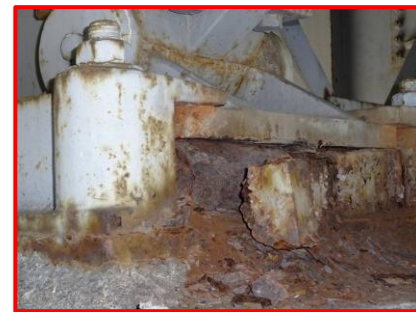
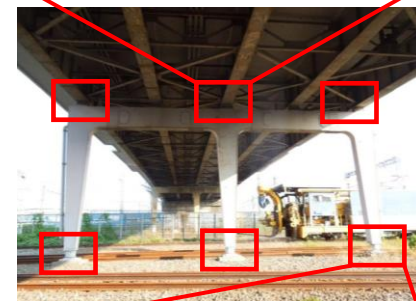
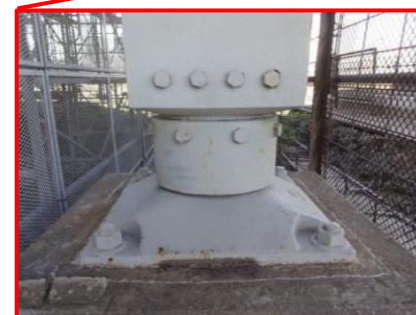
## ■ 長沼大橋の老朽化及びロッキング橋脚

- （主）山脇大谷線は、長沼交差点を境に第1次緊急輸送路と第2次緊急輸送路に指定されている。
- （主）山脇大谷線の長沼大橋は、架設後60年以上が経過し、老朽化が進行しており、早期に措置が必要。
- 長沼大橋は、熊本地震で落橋したロッキング橋脚※となっており、大地震時に落橋に至る可能性がある構造。

※上下端の橋梁を支える部分が回転可能な構造の柱で構成され、単独では自立できない特殊な橋脚。
