## 地域の交通課題を踏まえ、政策目標を設定

※ **事業名** : 各交差点における渋滞対策の計画

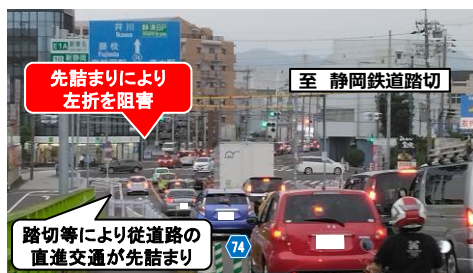
## 長沼交差点の渋滞

※写真撮影日：R4.8.26(金)18時台

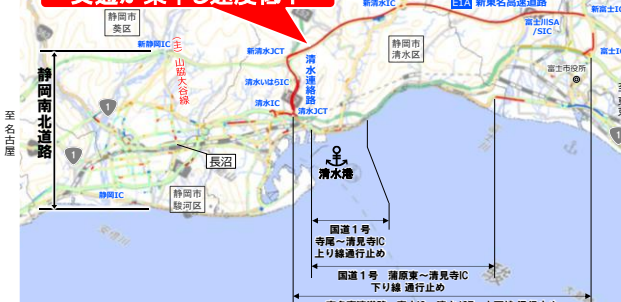
**交通が集中し速度低下**

- ・（主）山脇大谷線の長沼大橋は、架設後50年以上が経過し老朽化が進行。また、熊本地震で落橋したロッキング橋脚となっており、大地震時に落橋に至る可能性がある構造。
- ・平成29年台風21号により東名および国道1号が通行止めが発生。新東名への迂回路が清水連絡路のみのため交通が集中し渋滞が発生。

出典：ETC2.0データ ※センサ対象路線のみ表示 台風21号来襲時：H29.10.23（月）
