実施した対策の効果・影響の検討

1. 国道1号掛川バイパス（実施主体：国交省）

1-1 国道1号掛川バイパス SL看板による速度低下対策：上り線大池IC付近、下り線西郷IC付近

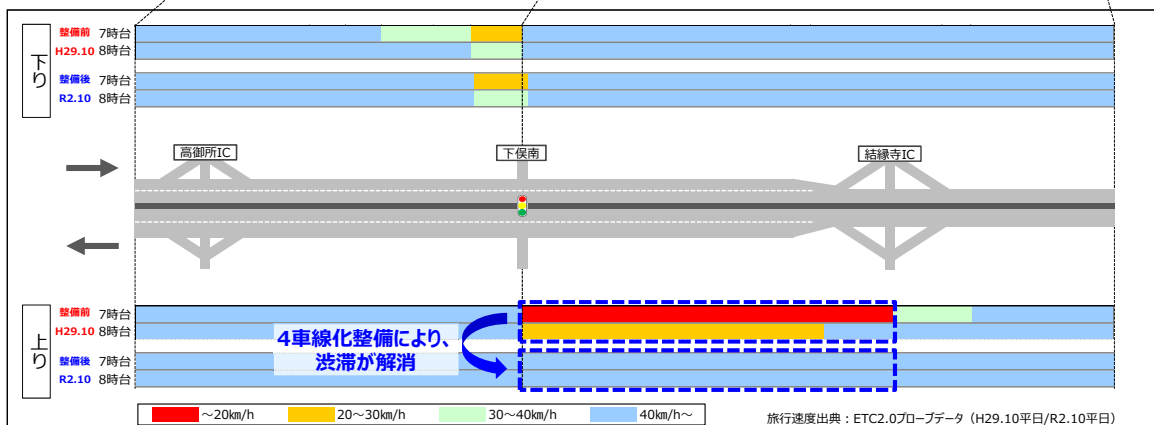
■ 事業区間の旅行速度（朝ピーク時）

本工事は概ね完了、結縁寺IC以东との擦付けに関する調整等を残すのみ
下俣南交差点部は整備が完了しており、
課題となっていた渋滞は解消

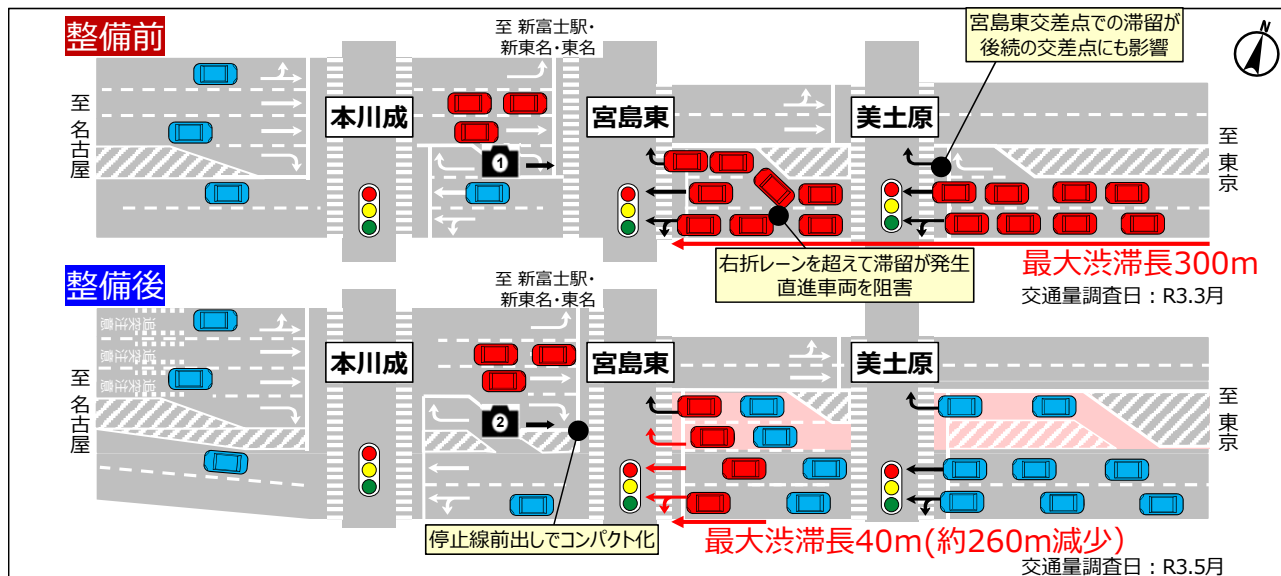
■対策概要

3-1 宮島東交差点 下り方向右折レーン2車線化

- 交差点改良前の宮島東交差点の下り方向（名古屋方面）においては、夕ピーク時に最大300mの渋滞が発生しており、当該交差点の滞留は隣接する美土原交差点へ影響。
- 令和3年2月26日に下り右折レーンの2車線化が完了。交差点改良により下り方向の夕ピークの渋滞長が約260m減少し、交通渋滞が大きく緩和。ただし、上り方向の渋滞は残存。ピーク時における旅行速度は依然低いままであり、抜本的な対策が必要。
