静岡県道路交通渋滞対策推進協議会

[中部地域検討部会：第3回長沼WG]

長沼交差点の現状と課題

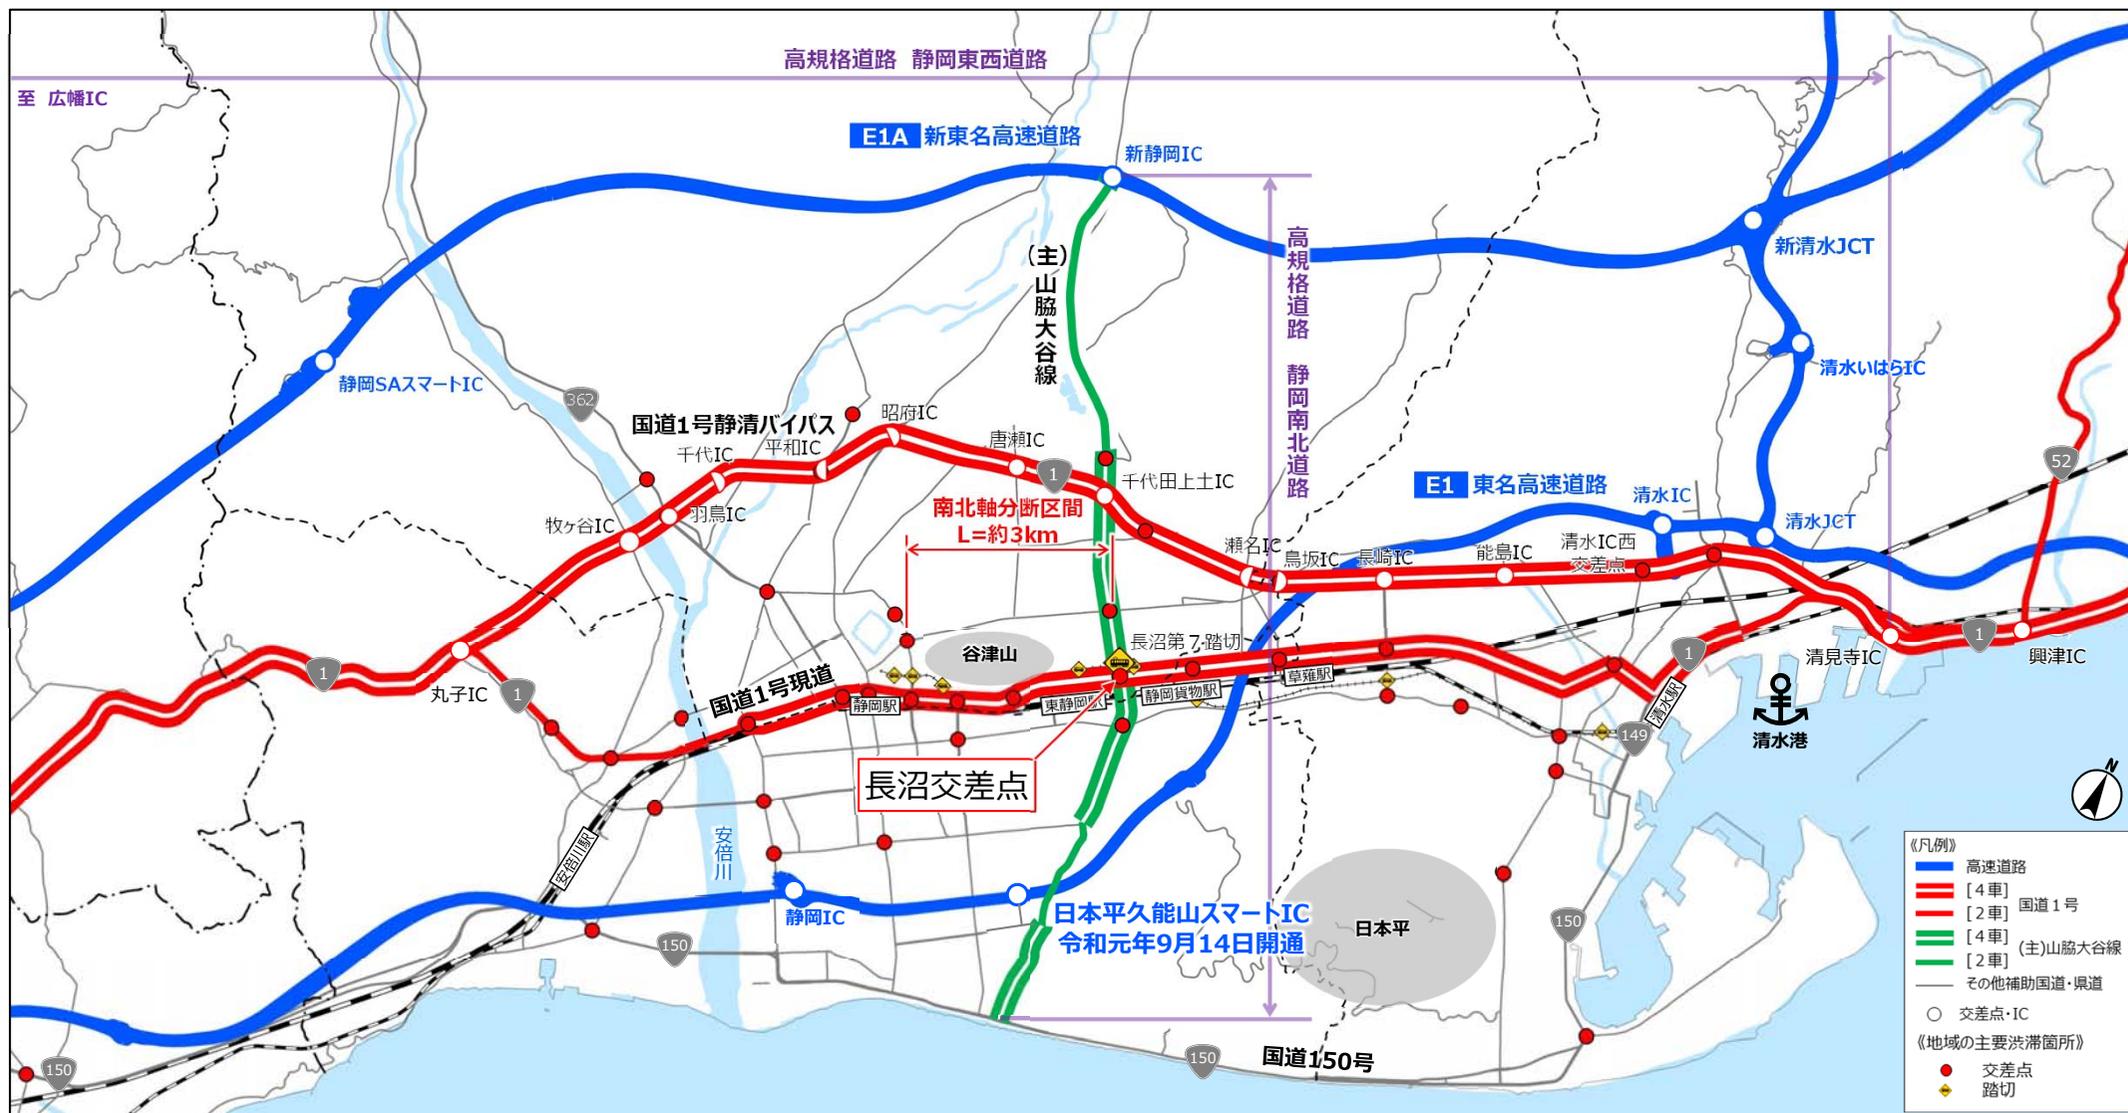
(1) 長沼交差点のネットワーク状況①

○長沼交差点は、東西軸である新東名・国道1号静岡バイパス・東名・国道150号を接続する南北軸の（主）山脇大谷線と国道1号現道との交差点であること、長沼交差点西側の南北軸が分断されていることで、交通が集中。

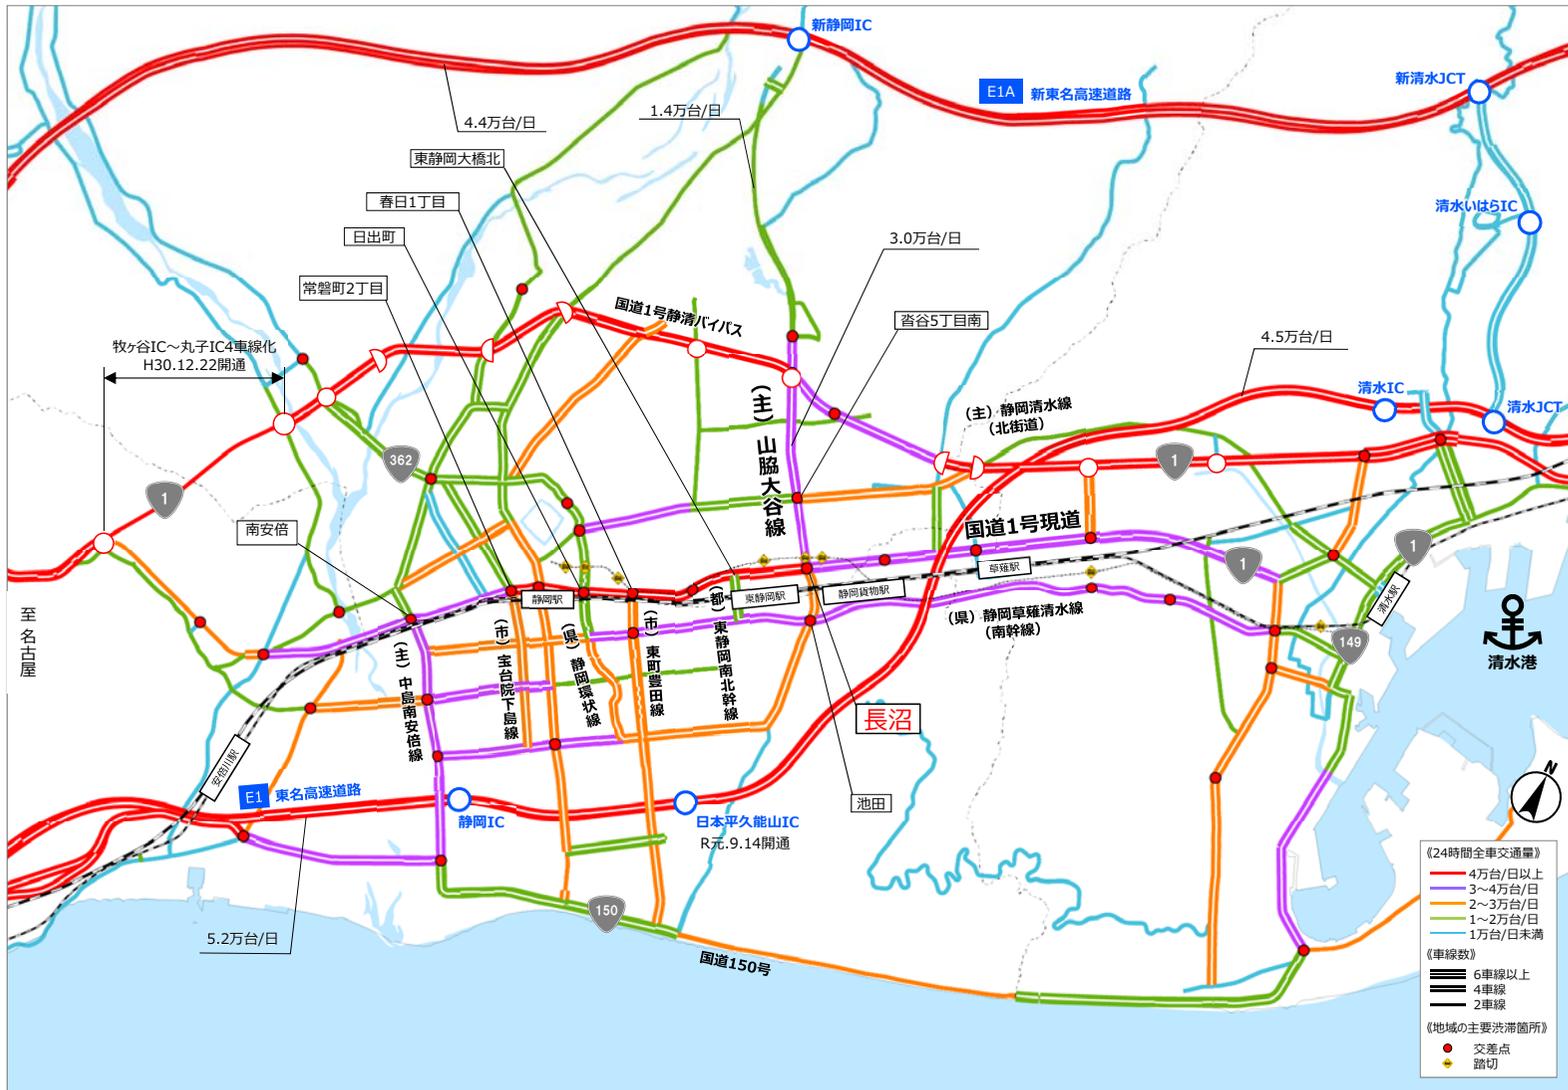
■ 静岡市内の道路ネットワークの交通量及び車線数

- 静岡市中央部に位置する一般道の主要東西軸3断面のうち、国道1号は約5割の交通を分担。
- 上記3路線および新東名・国道1号静岡バイパス・東名・国道150号の東西軸と相互に接続する南北軸は(主)山脇大谷線のみ。
- 東名日本平久能山スマートICが開通し、交差する(主)山脇大谷線等の交通量は増加傾向。

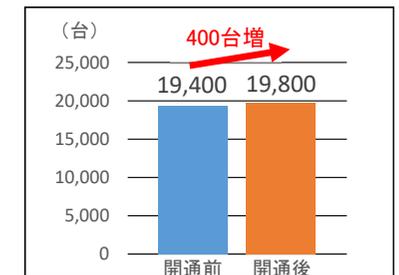
■ 日本平久能山SIC開通前後の(主)山脇大谷線の交通量

開通前：令和元年 8月27日 (火) 12h交通量調査結果
開通後：令和元年11月26日 (火) 12h交通量調査結果

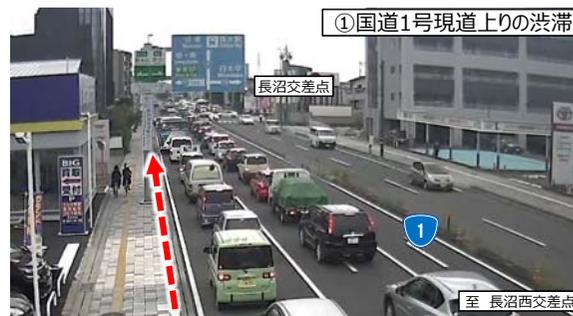
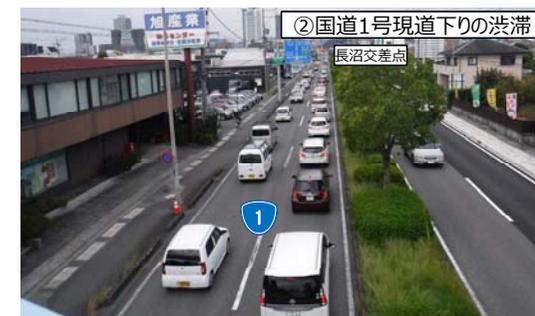
○ 長沼交差点を先頭とした速度低下が日中を通して両方向で発生。

写真撮影日：R元.10.17(木)16時台

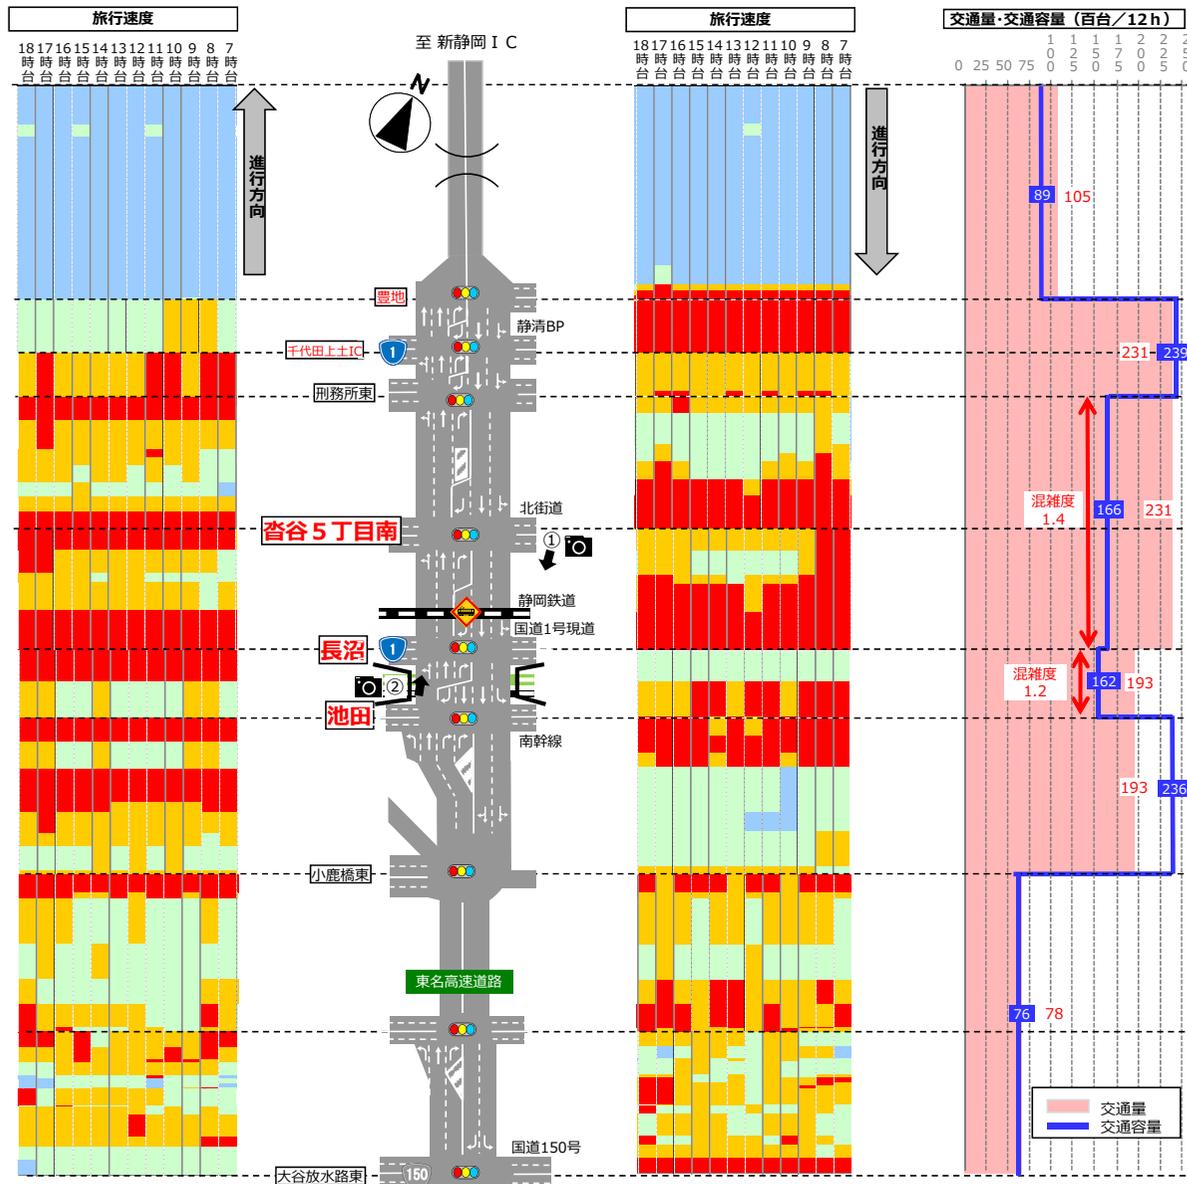
(2) (主) 山脇大谷線の旅行速度・交通量・交通容量

- 国道1号と交差する長沼交差点のほか、沓谷5丁目南交差点（北街道）、池田交差点（南幹線）など、主要な東西軸との交差点で終日速度低下が発生。
- 北進方向では、長沼交差点の北の静岡鉄道踏切でも終日速度低下が発生。
- 全線を通して、交通容量を超過する区間が多く存在。

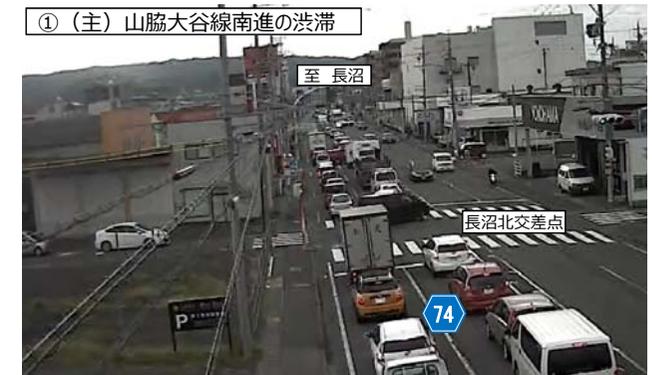
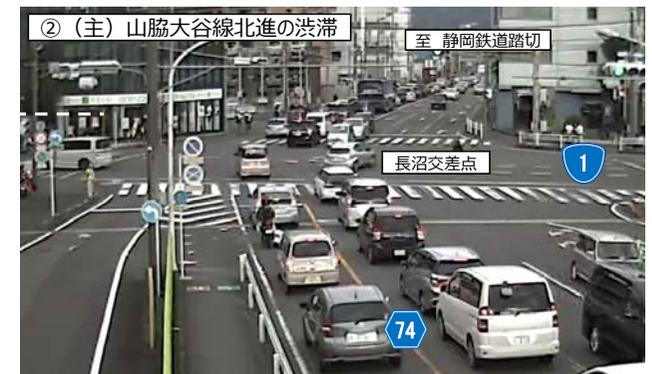
写真撮影日：R元.10.17(木)8時台

写真撮影日：R元.10.17(木)16時台

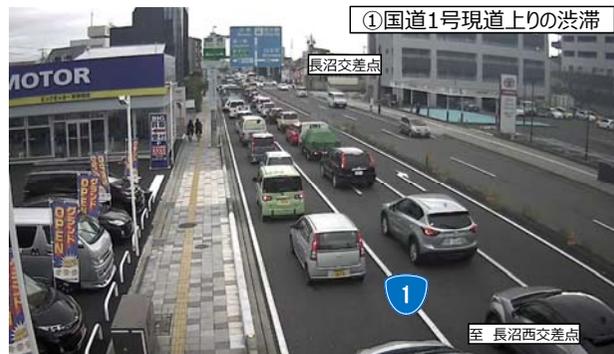
- 長沼交差点の渋滞は、国道1号および交差する(主)山脇大谷線がともに交通容量を超えている上、交差点内の右左折交通の割合が高いことから、信号青時間が不足し、交差点需要を大幅に超過している事が原因。
- さらに(主)山脇大谷線は鉄道、地域幹線との交差により交通が滞留していることから、曲がりきれない国道1号の左折交通が直進交通の渋滞を悪化させている。

※交通量データ：R元.10.17(木)12h交通量調査結果

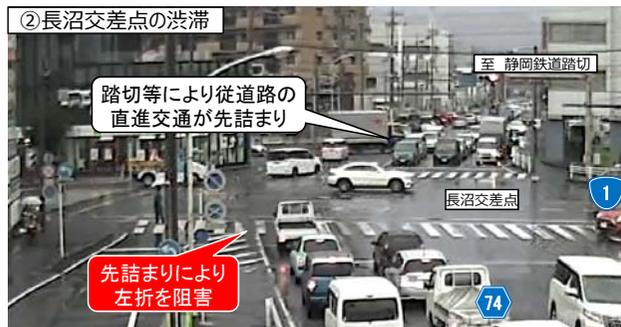
《静岡鉄道踏切の遮断時間》 (分)

時刻	遮断時間 (分)	通過可能時間 (分)	遮断回数 (回)	1回あたり平均踏切遮断時間 (分:秒)
16時台	16	44	15	01:04
17時台	18	42	20	00:55
18時台	19	41	20	00:56

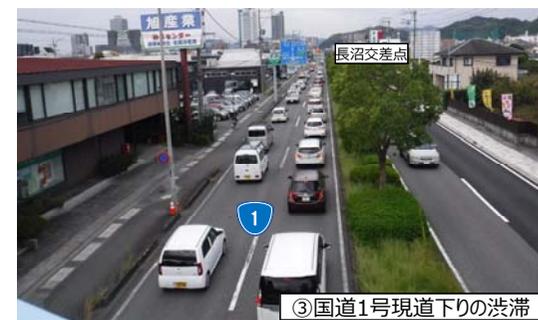
※写真撮影日：R元.10.17(木)16時台
 ※方向別交通量：R元.10.17(木)実態調査結果 16時台
 ※交差点需要率：交差点の幾何構造、信号現示、流入交通量(直進、右左折別)を基に算出
 数値が大きい程渋滞の原因になりやすく、0.9を上回ると交通処理ができないとされている

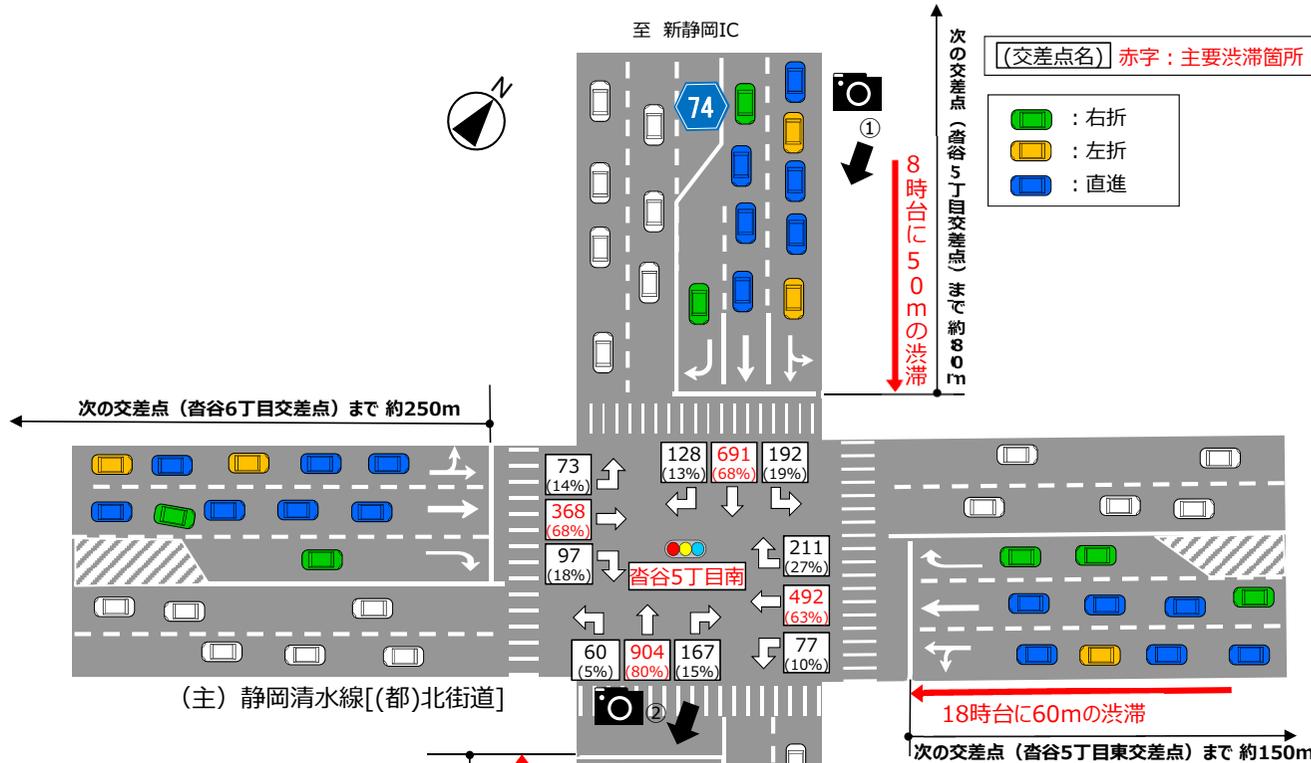
(2) 沓谷5丁目南交差点の交通課題

- 沓谷5丁目南交差点は、南北の幹線道路である（主）山脇大谷線と東西の幹線道路である（主）静岡清水線（北街道）が交差。
- 特に南北方向の交通量が多く、南北・東西方向ともに直進の割合が高くなっている。

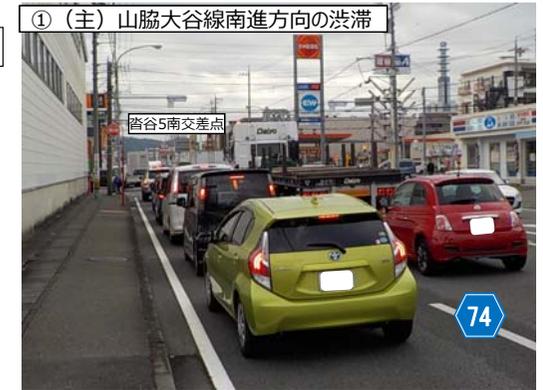
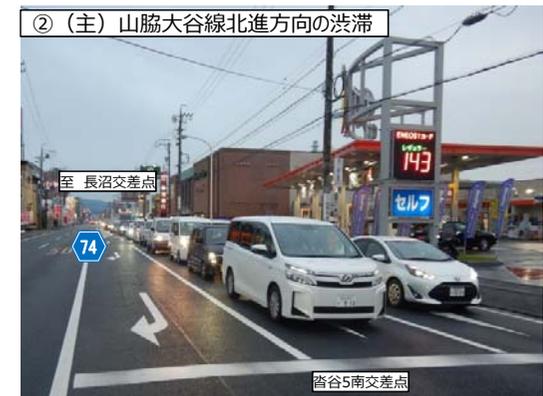
※交通量データ：R元.10.17(木)12h交通量調査結果
交通容量：H27全国道路・街路交通情勢調査

※写真撮影日：R元.10.17(木)①7時台②17時台
※方向別交通量：R元.10.17(木)実態調査結果17時台（流入交通量最大）
※渋滞長：R元.10.17(木)実態調査結果 最大渋滞長

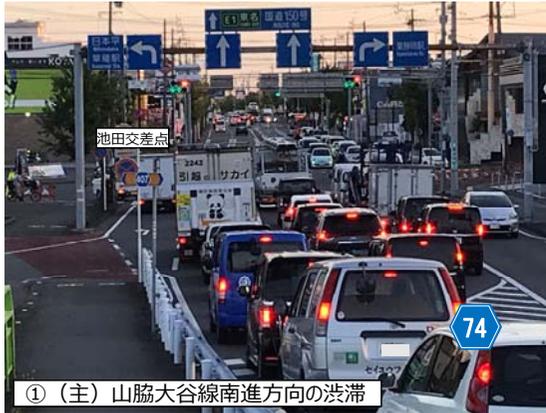
- 池田交差点は、南北の幹線道路である（主）山脇大谷線と東西の幹線道路である（県）静岡草薙清水線（南幹線）が交差。
- 特に（主）山脇大谷線から（県）静岡草薙清水線（南幹線）への右折交通が多く、南側流入部では渋滞が発生。

※交通量データ：R元.10.17(木)12h交通量調査結果
交通容量：H27全国道路・街路交通情勢調査

※写真撮影日：R2.11.12(木)16時台
※方向別交通量：R元.10.17(木)実態調査結果7時台（流入交通量最大）
※渋滞長：R元.10.17(木)実態調査結果 最大渋滞長

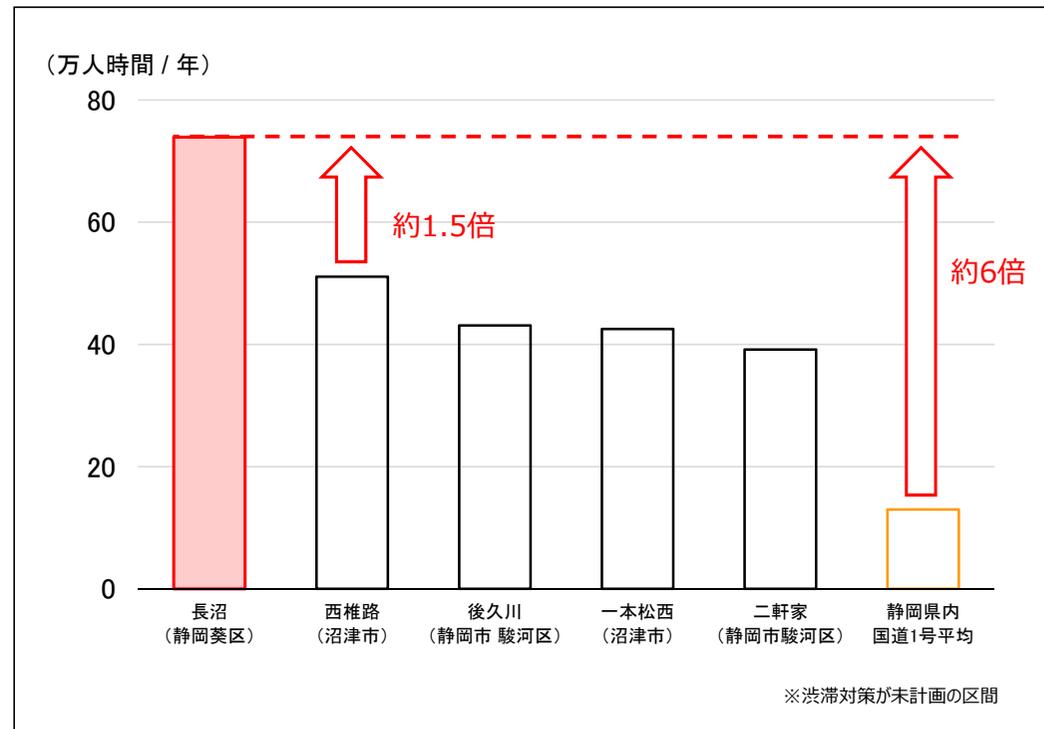
■ 静岡県内国道1号における渋滞損失時間と静岡県内国道1号平均比較

- 長沼交差点は、静岡県内の国道1号の渋滞損失時間において、渋滞対策が未計画の箇所でワースト1。
- 長沼交差点の渋滞損失時間は、県内で2番目に大きい西椎路交差点と比較して約1.5倍、また静岡県内の国道1号における平均と比較して約6倍。

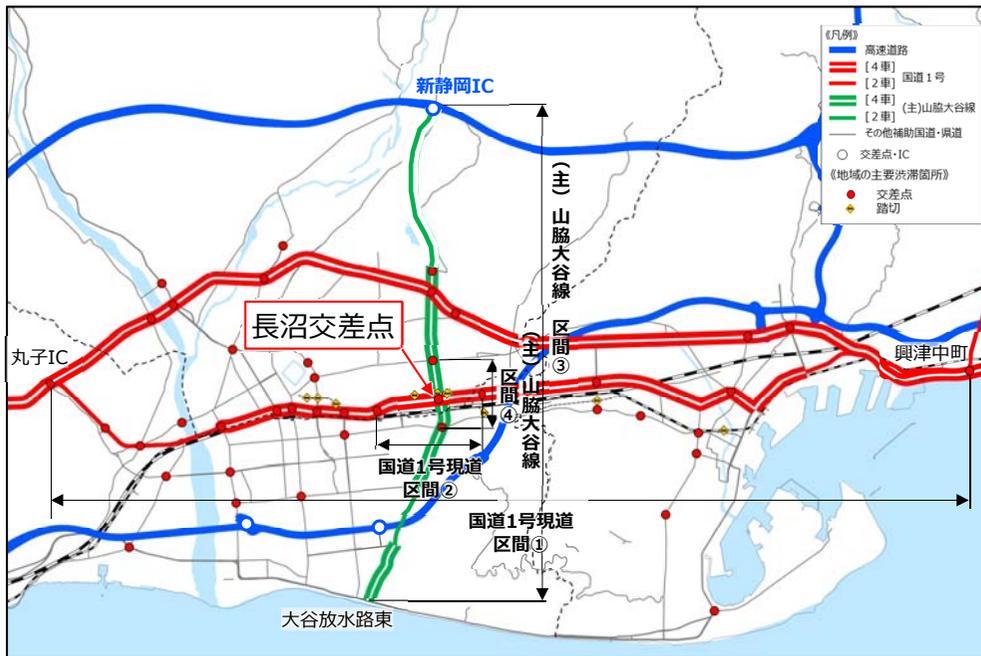
■ 国道1号・(主)山脇大谷線の死傷事故率・事故分類算出範囲

区間名	範囲
国道1号現道：区間①	丸子IC～興津中町交差点
国道1号現道：区間②	柚木交差点～国吉田交差点
(主)山脇大谷線：区間③	新静岡IC～大谷放水路東交差点
(主)山脇大谷線：区間④	沓谷5丁目南交差点～池田交差点

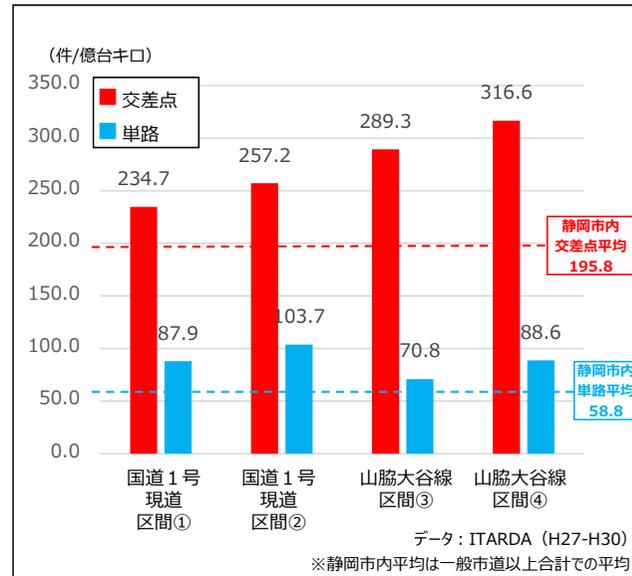
■ 国道1号現道・(主)山脇大谷線の死傷事故率 (区間別)

- 国道1号現道や(主)山脇大谷線は、市内平均と比べ死傷事故率が区間別・路線別ともに高い。
- 交差点・単路問わず死傷事故率が高く、事故分類は追突の割合が大きい。

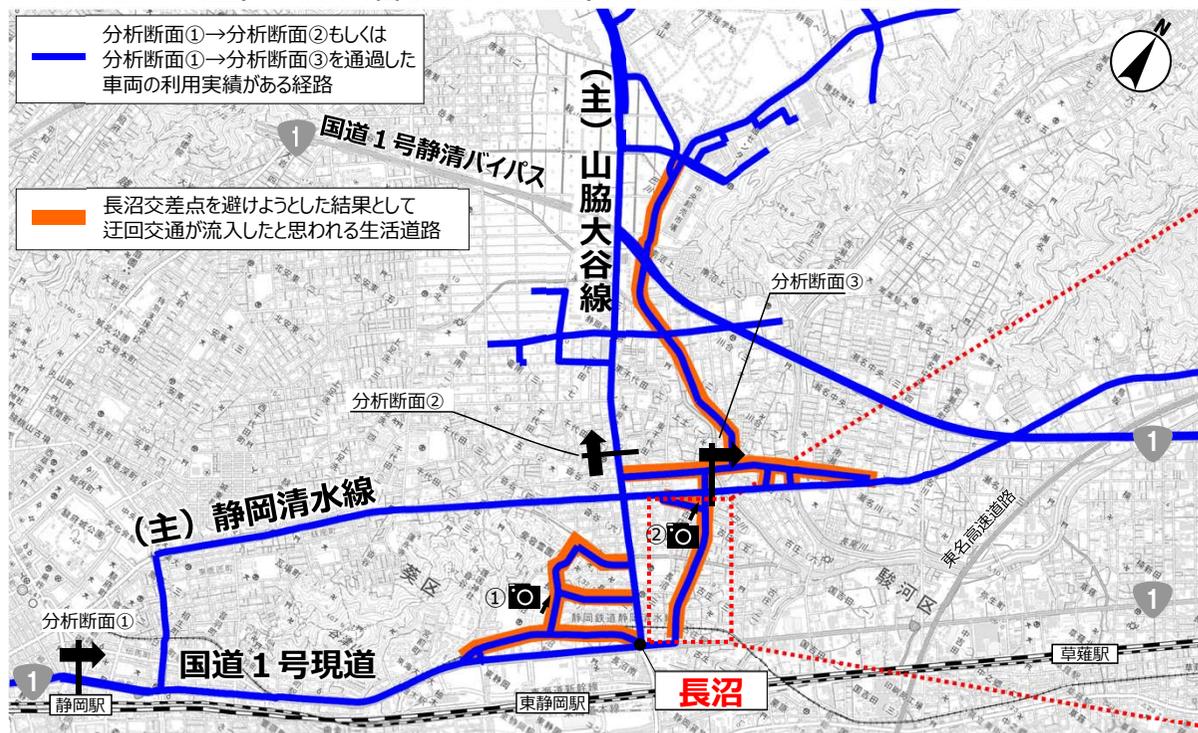
■ 静岡駅～(主)山脇大谷線北側・(主)静岡清水線間の生活道路の迂回例

- 長沼交差点の渋滞を避けるため、歩行者の多い生活道路に迂回交通が流入。
- (主) 山脇大谷線を迂回して通過する車両もみられる生活道路においては、年間7件程度の事故が発生（4年間で28件）。
- 事故車両の事故類型は出会い頭、追突が多く、通行目的は通勤目的が多くなっている。

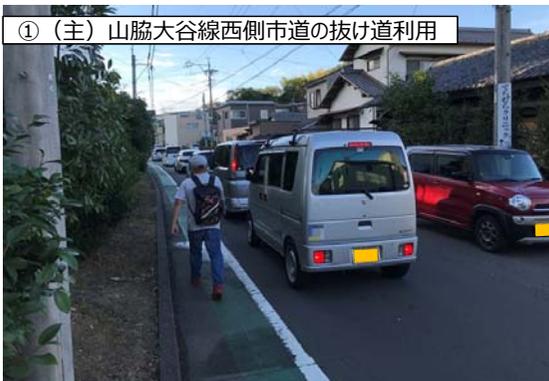
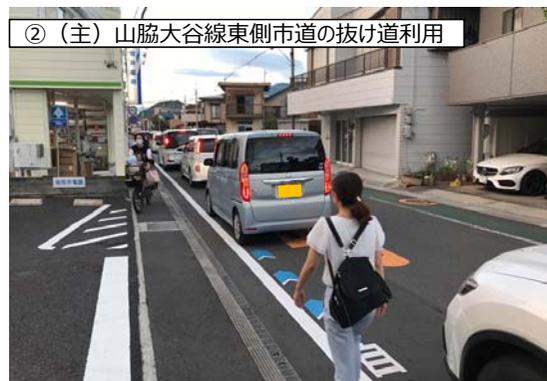
写真撮影日：R2.9.3(水)17時台

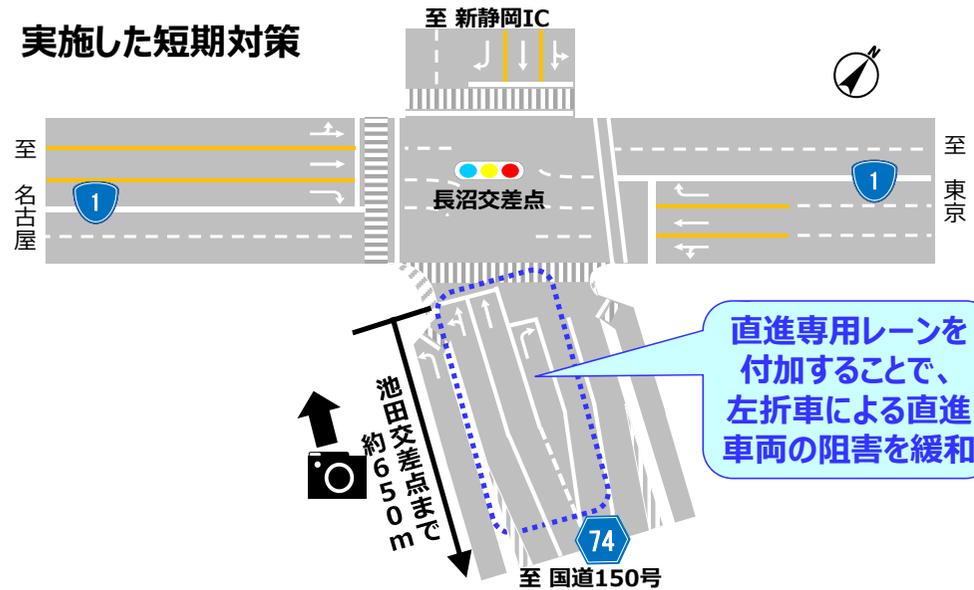
実施した短期対策

- 静岡市にて、既存用地内で南側流入部拡幅による直進車線の付加を実施。
- 対策後、(主)山脇大谷線南側流入部において渋滞・滞留が緩和はしたが、未だ渋滞は発生。

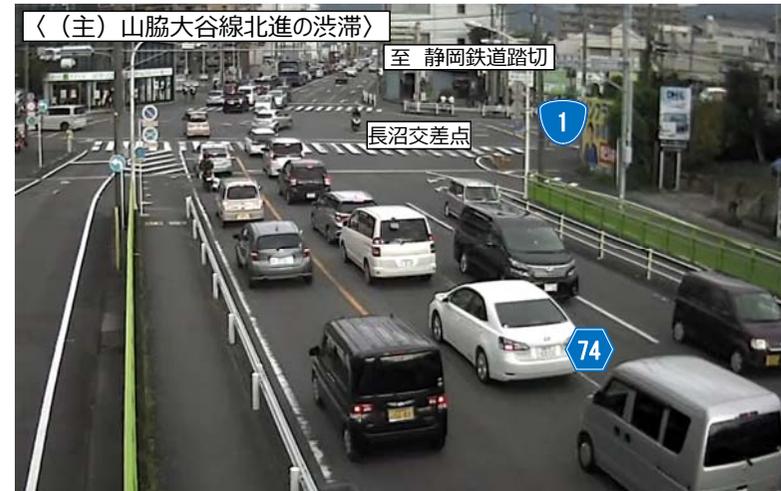
対策前 (R元.10月)

16時台：最大渋滞長230m 写真撮影日：R元.10.17(木)16時台

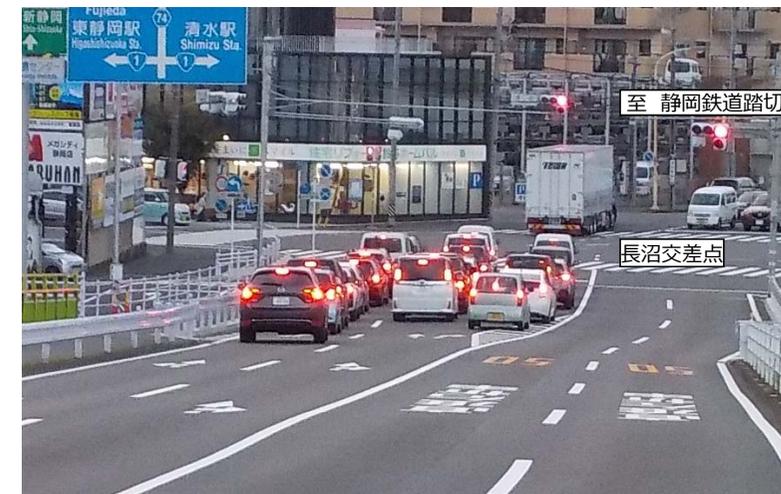
対策後 (R2.10月)

写真撮影日：R2.10.15(木)17時台

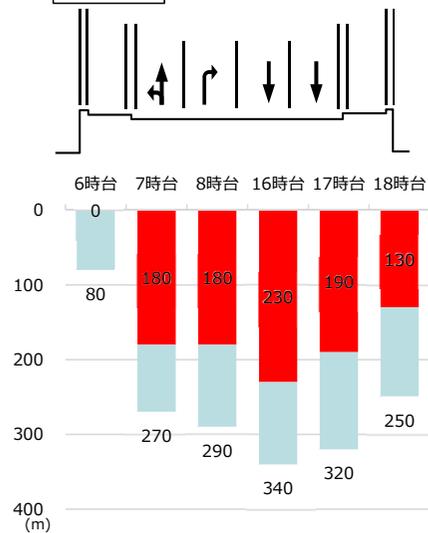
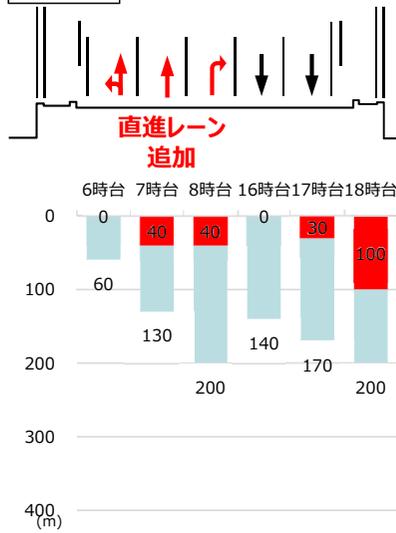
■:滞留長 ■:渋滞長
朝・夕のうちピークを表示 (各時間帯滞留長が最大値のもの)

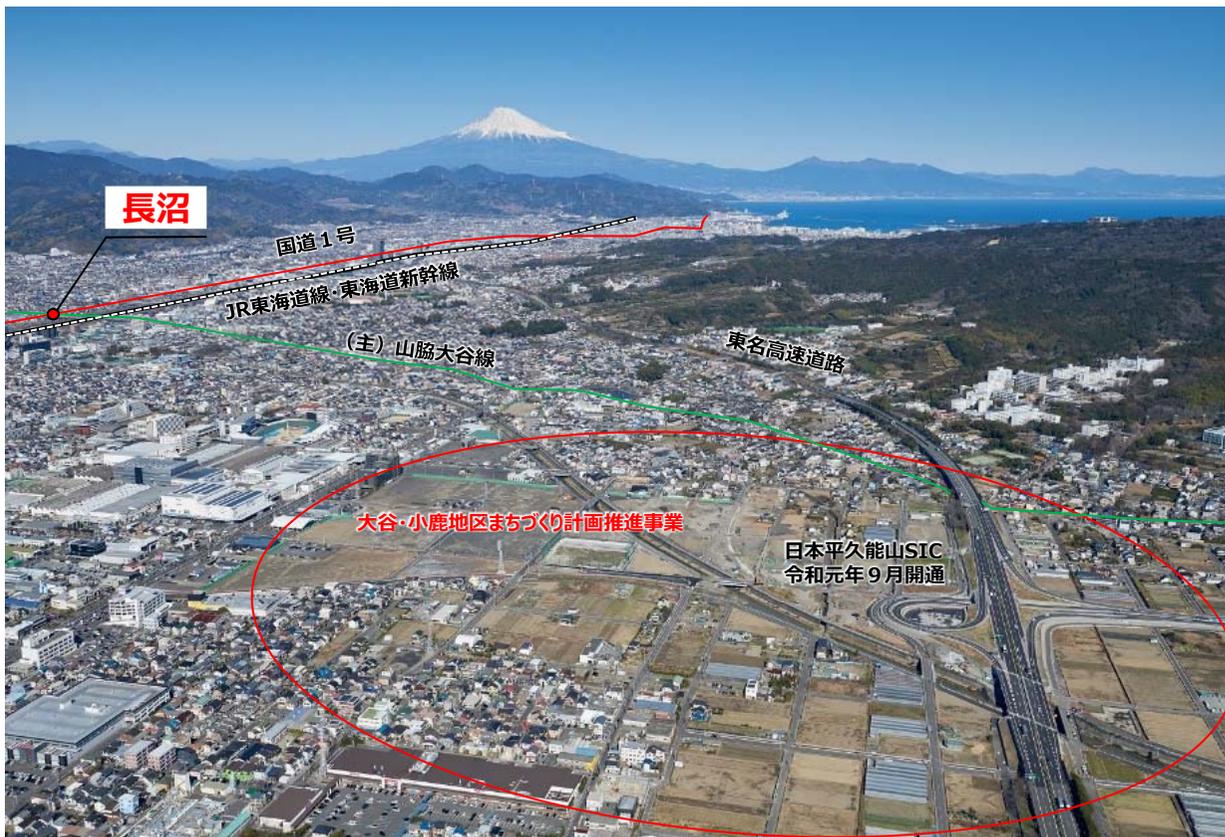
大谷・小鹿地区土地利用計画図(案)平成27年8月時点

- 静岡南北道路（（主）山脇大谷線）と東名高速が交わる日本平久能山SIC周辺の駿河区は、大谷・小鹿地区においてまちづくり計画推進事業が実施されるなど、静岡市の今後の開発エリア。
- 静岡南北道路の整備によりその利便性が向上するとともに、長沼交差点周辺はその北側のゲートウェイとして、一層の交通利用が想定される。
- 日本平久能山スマートICの利活用推進により長沼交差点の交通量が増加し、その渋滞状況の更なる悪化が懸念される。

東名高速日本平久能山SIC周辺

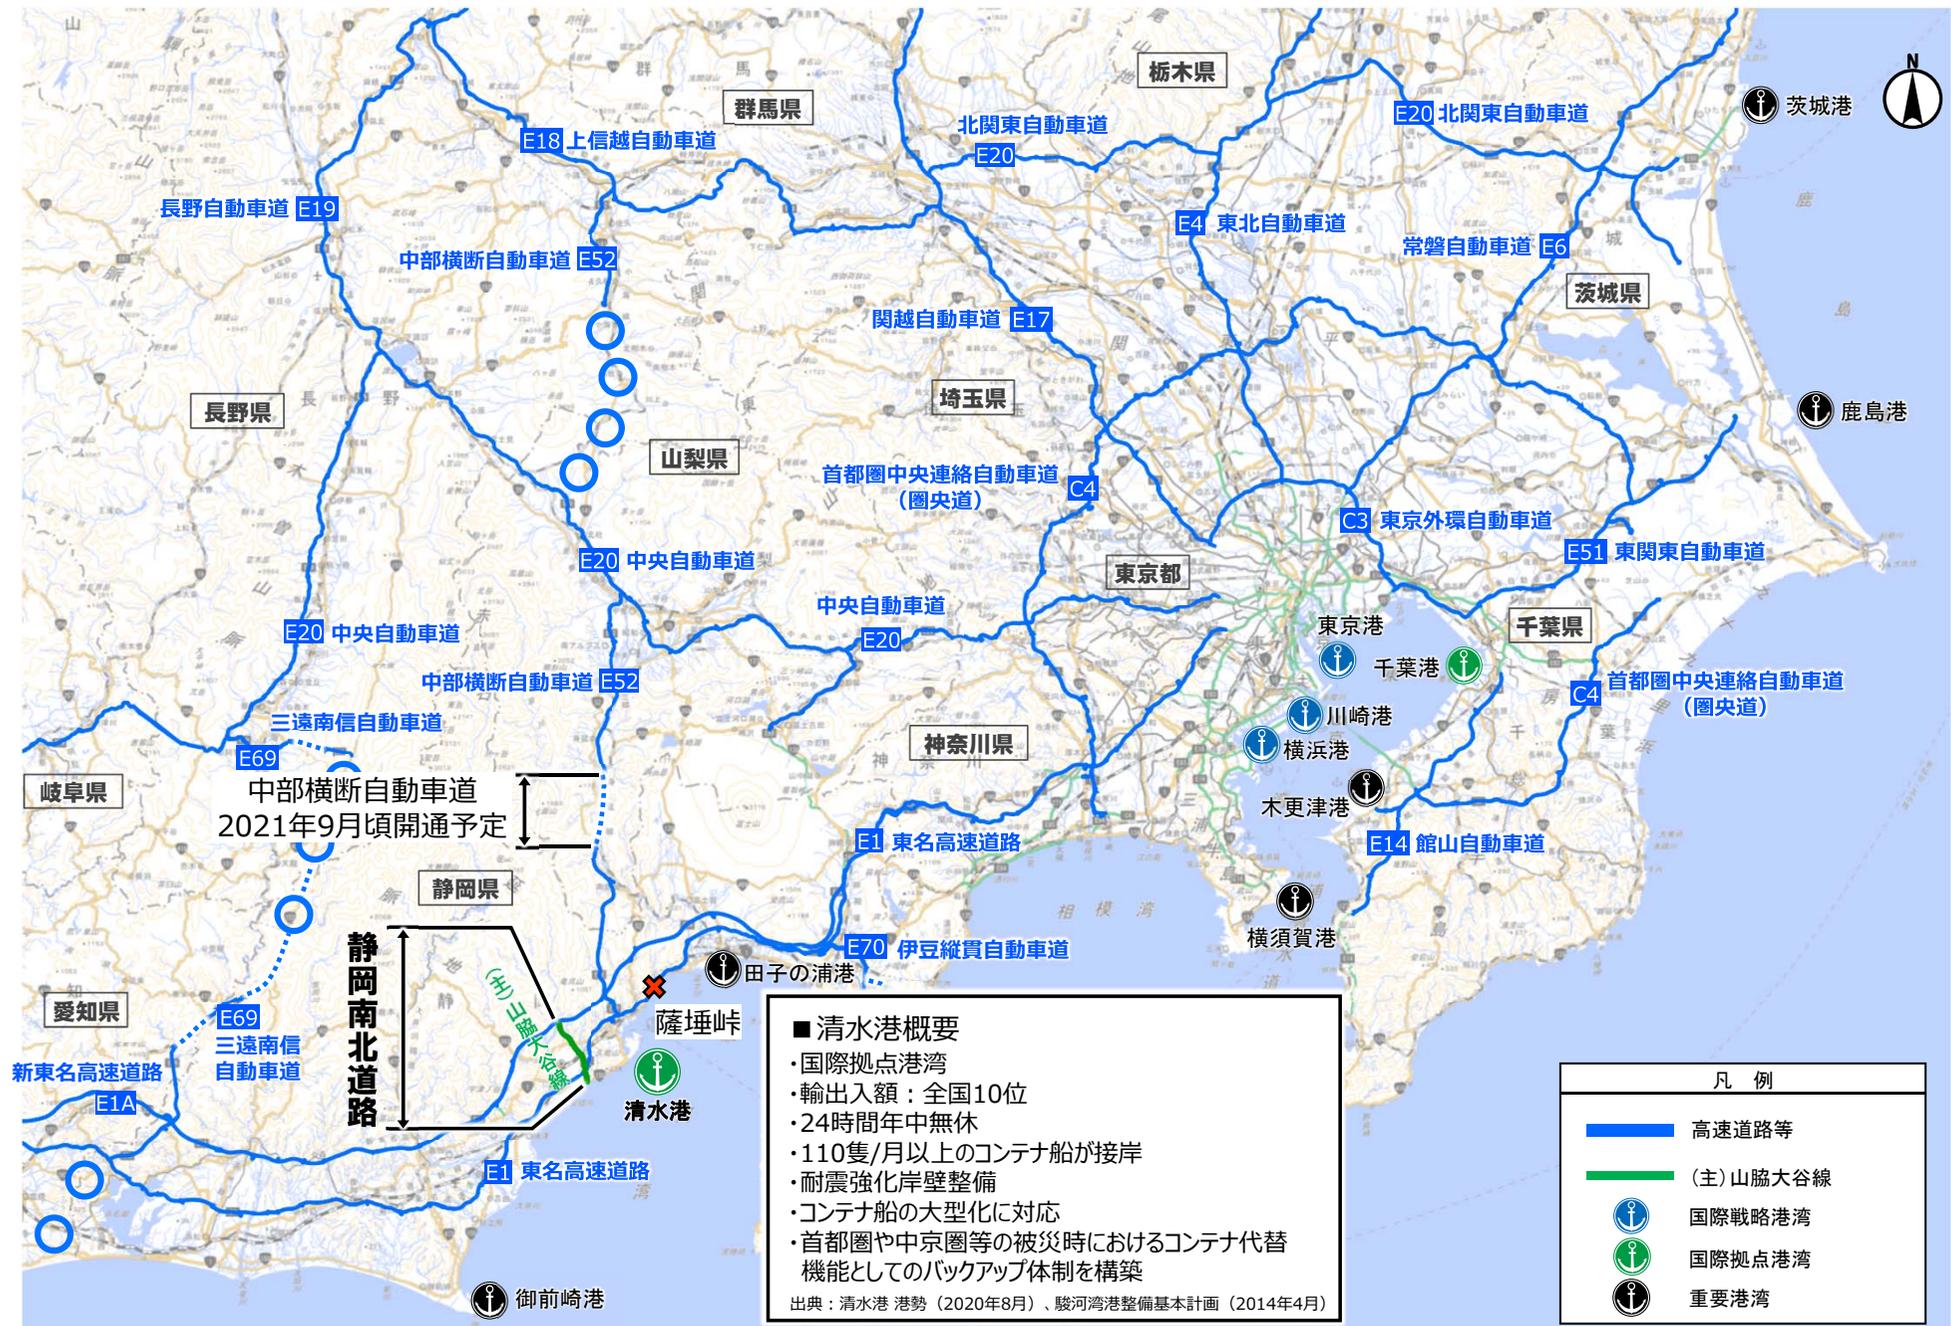
○高速道路網の結節点と清水港を有する静岡都市圏において、静岡南北道路が整備されることで、首都圏のバックアップ機能強化に寄与。

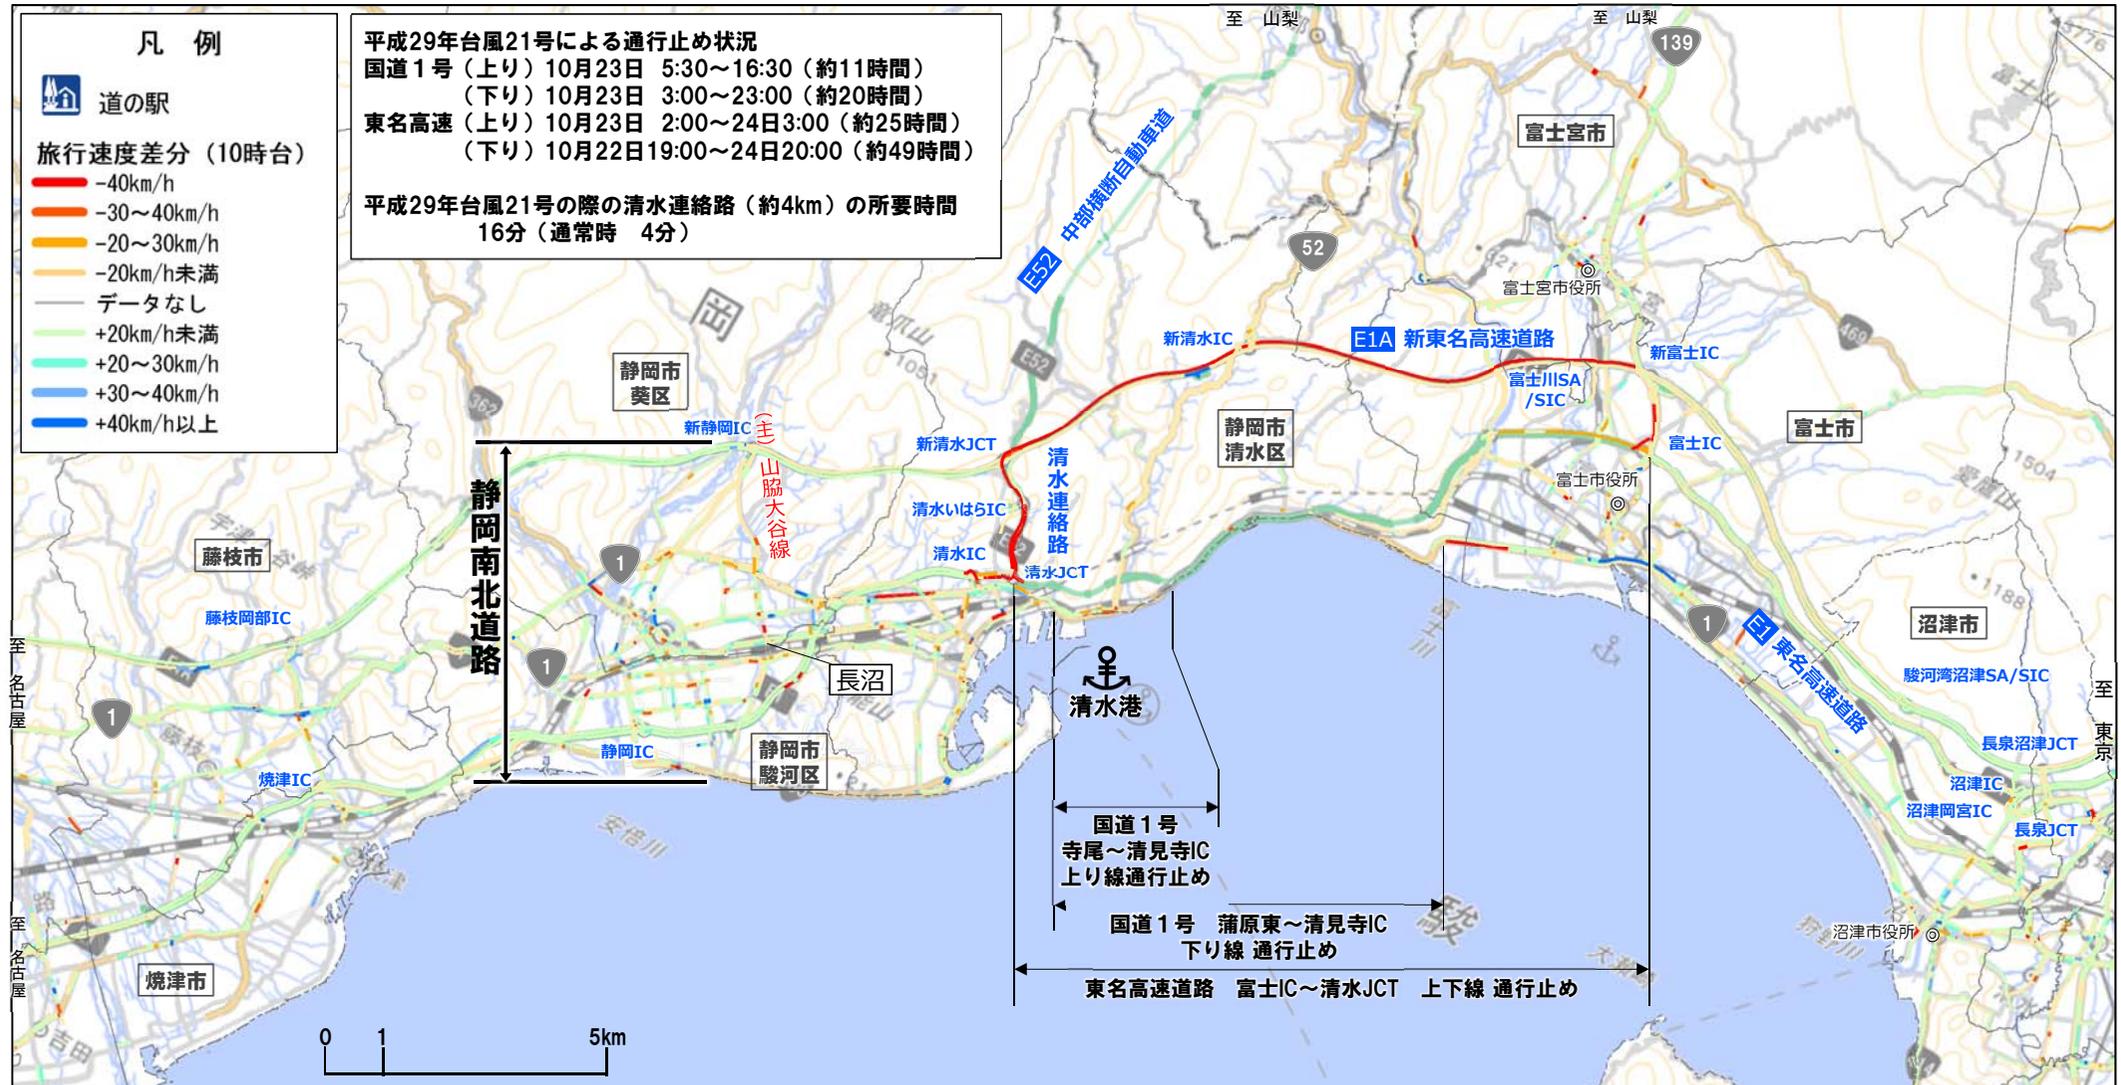
■平成29年台風21号時と平常時の速度差（10時台）

- 平成29年台風21号により東名(富士IC～清水JCT)および国道1号(下り：蒲原東～清見寺IC 上り：寺尾～清見寺IC) が通行止めが発生し、新東名への迂回を図る交通が集中し、清水連絡路において渋滞が発生。
- 薩埵峠という国土軸の脆弱区間が存在しているため、静岡南北道路の整備はリダンダンシーの確保の観点からも重要。

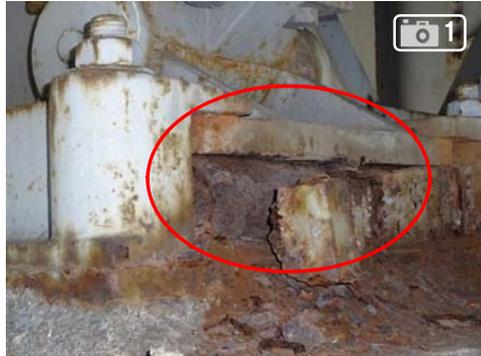
P 3 支承部（支承の機能障害）

- 長沼大橋は、昭和41年（1966年）竣工から50年以上が経過し、老朽化が進行しており、平成29年2月定期点検にて、支承部等にて早期措置段階と診断され、補修対応が必要。
- 一部の橋脚がロッキング橋脚であり、大地震時に落橋に至る可能性があるため、適切な補強又は撤去を行うことが必要。

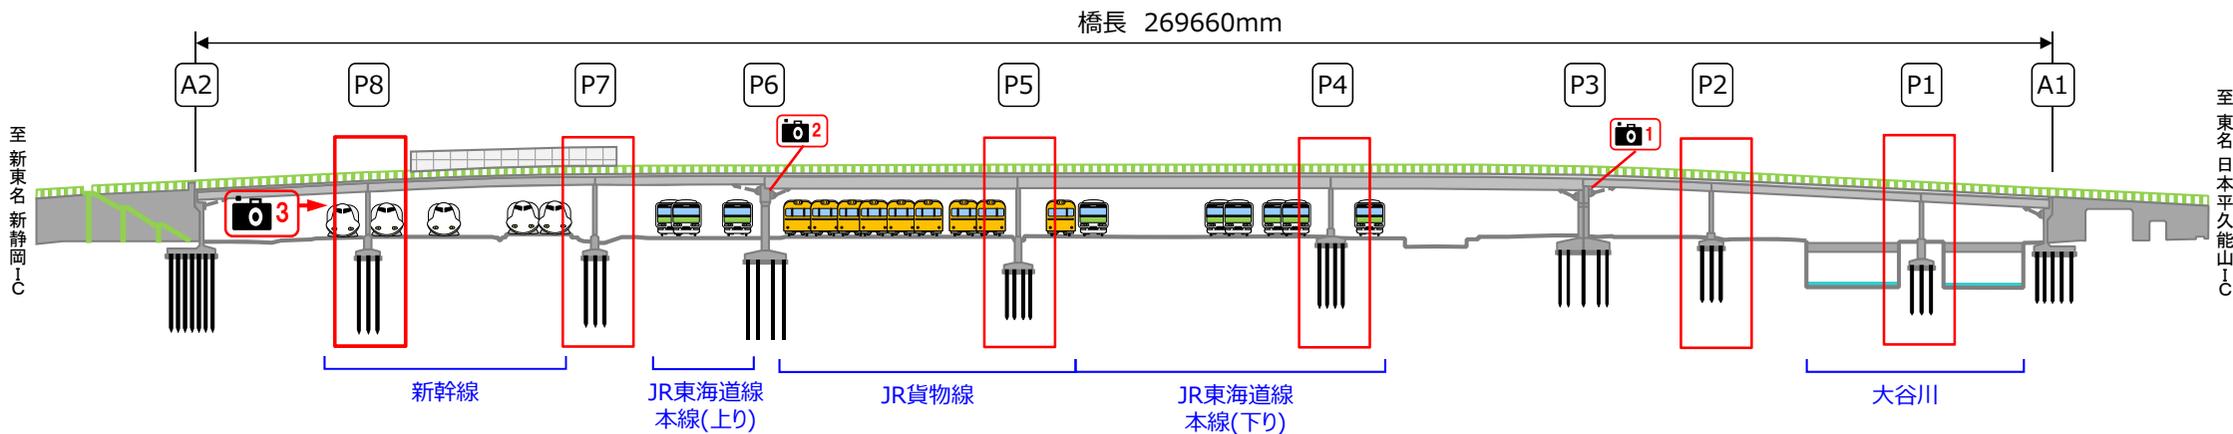
■ 長沼大橋（側面図）

□ ロッキング橋脚箇所
