静岡県道路交通渋滞対策推進協議会

[中部地域検討部会：第3回長沼WG]

長沼交差点の現状と課題

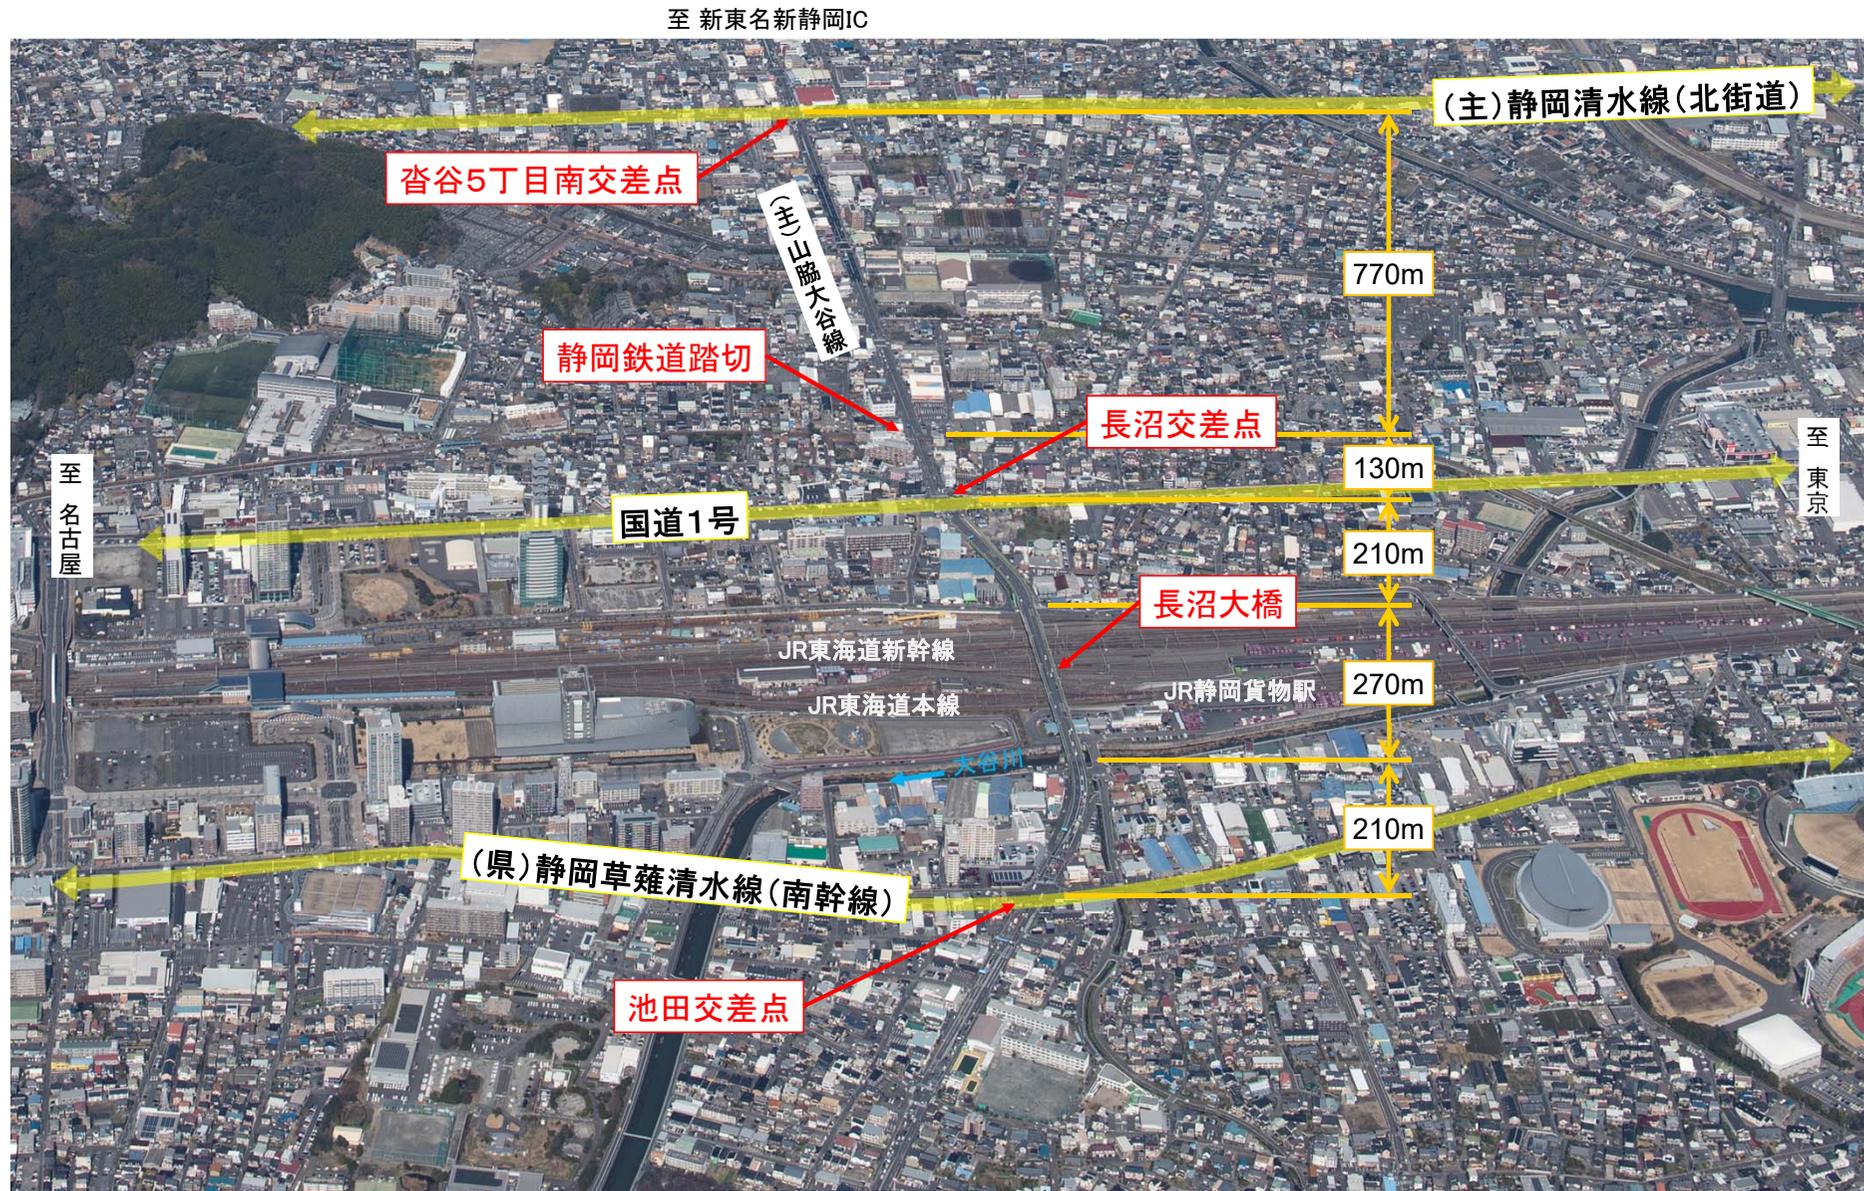
- 長沼交差点は、国道1号と（主）山脇大谷線との交差点であり、交通が集中。
- 長沼交差点周辺では、JR東静岡駅や静岡貨物駅、総合運動場、大型店舗、事業所が立地しており、人口も集中。
- （主）山脇大谷線は、主要な東西軸である（主）静岡清水線（北街道）、国道1号、（県）静岡草薙清水線（南幹線）に接続。沿道には、多くの住宅や店舗等が立地。平面交差する静岡鉄道では、踏切待ちによる渋滞が発生。

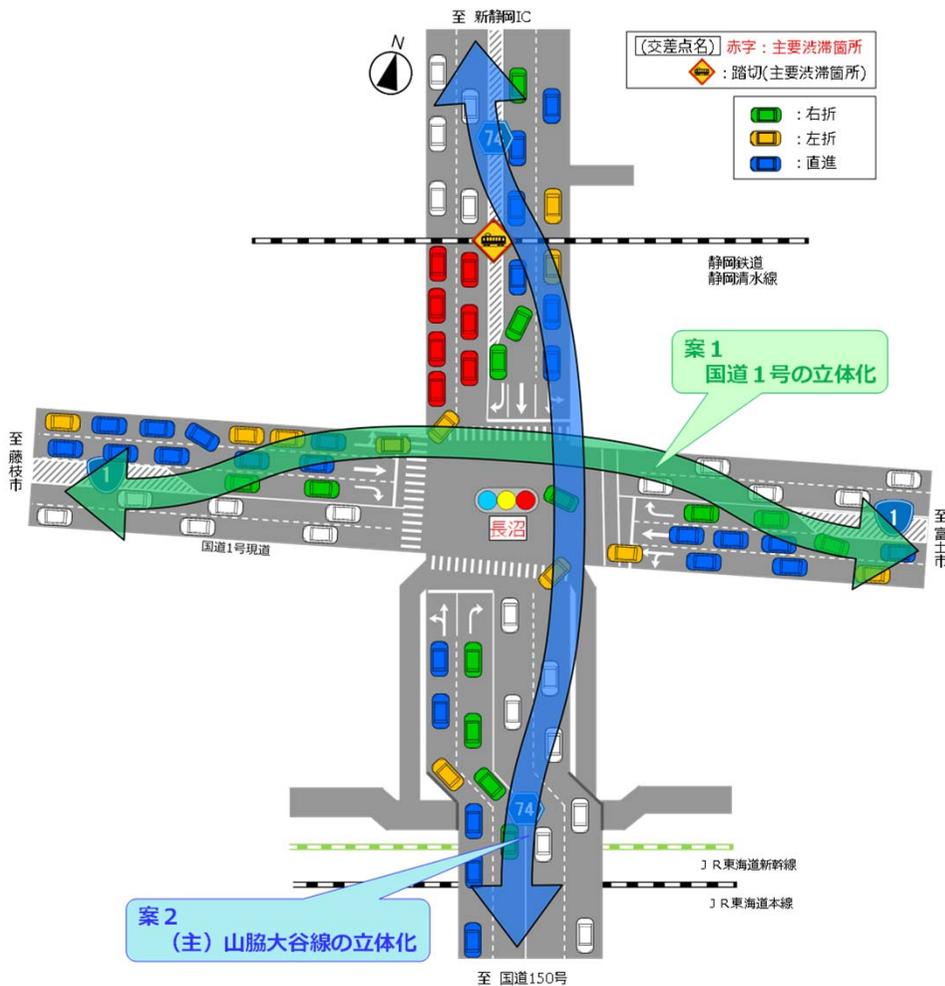
■ 対策案の比較

- 信号待ちによる渋滞が激しく、市街化が進む長沼交差点は、渋滞対策として国道1号もしくは（主）山脇大谷線の立体化が有効である。
- 国道1号の立体化では、踏切待ちによる南北軸の渋滞が解消されないため、（主）山脇大谷線の立体化が有効となる。
- また、長沼大橋の老朽化・耐震性の課題に向けた検討との連携が可能となる。

案1 国道1号の立体化	案2 (主)山脇大谷線の立体化	
対策概要		・曲がりきれない左折交通により滞留する 国道1号の直進交通を立体的に分離	・先詰まり原因の南北交通を交差点から排除するとともに、国道1号側の青信号時間増による容量拡大	
交差点需要率	現状	1.11 ※0.9を超えると交通容量が交通需要に対して不足		
	対策後	0.68※ ※ただし踏切待ちの南北渋滞は残存	0.62	
混雑度	現状	国道1号：1.02 山脇大谷線：1.13 ※1.0を超えると交通量が計画交通量に対して不足		
	対策後	国道1号 0.88	(主)山脇大谷線 1.08 ※ただし踏切待ちの南北渋滞は残存	国道1号 0.95
評価		・国道1号左折交通の滞留要因は解消せず、周辺道路への影響が存置	・国道1号の直進・左折の信号現示が長くなることで、交差点内の滞留や周辺道路の混雑緩和に寄与 ・国道1号の前後区間の混雑緩和に寄与	
その他		・長沼大橋の老朽化・耐震性の課題は別途検討が必要	・長沼大橋の老朽化・耐震性の課題解決と連携が可能	
総評		△	○

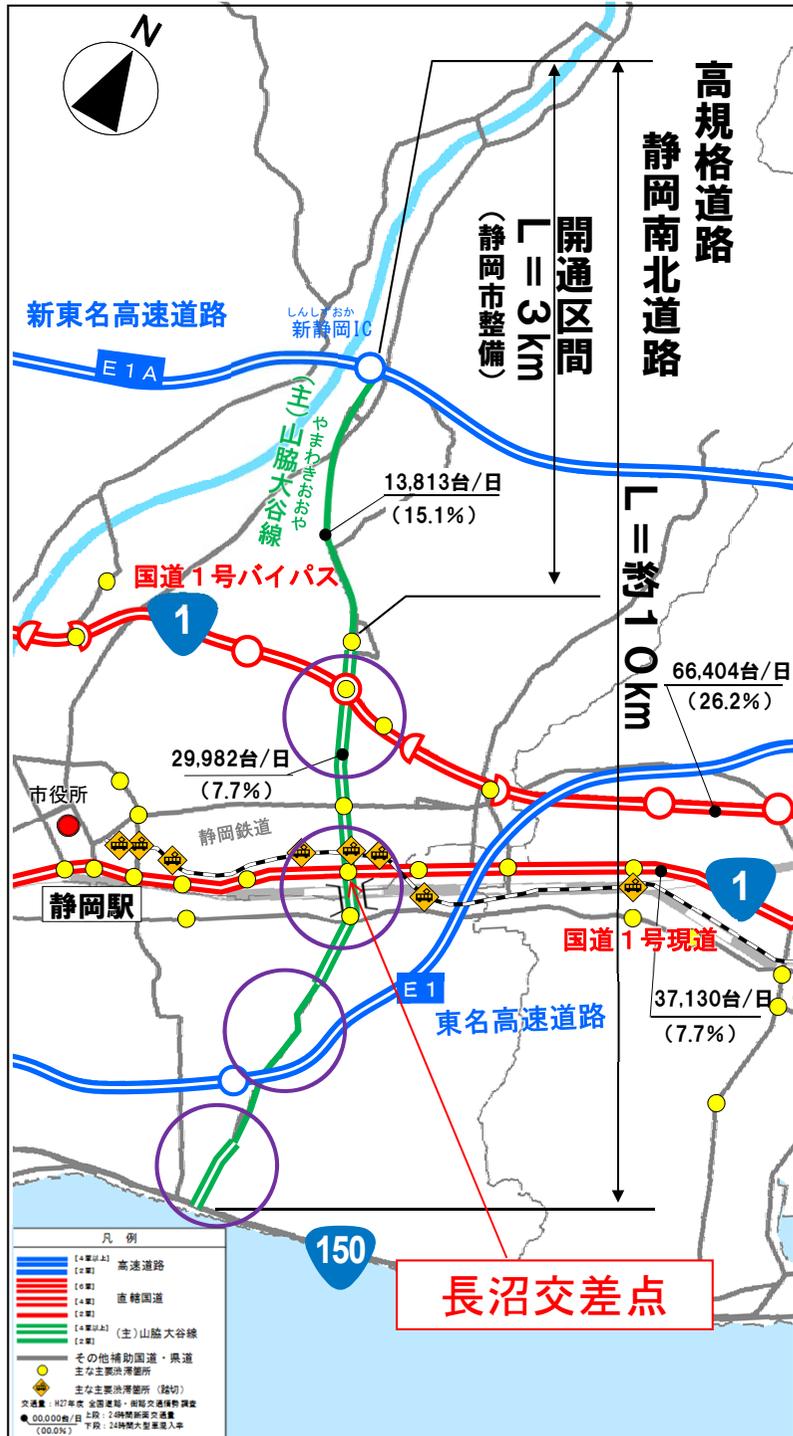
国道1号長沼交差点の対策の方向性(案)

- 南北軸である(主)山脇大谷線について、静岡鉄道踏切と長沼交差点を跨ぐ立体化事業と長沼大橋の橋梁架替事業の一体的な実施を対策(案)とする。
 - ・ 信号待ちによる渋滞が激しく、市街化が進む長沼交差点は、渋滞対策として立体化が有効。
 - ・ 東西軸の国道1号の立体化では、静岡鉄道の踏切待ちによる南北軸の渋滞が解消されないため、南北軸の(主)山脇大谷線の立体化が有効。(これにより、東西軸の国道1号の渋滞も解消)
 - ・ 老朽化が進む長沼大橋については、鉄道軌道が近接し、補強工事が困難なため、架替が必要。
 - ・ 立体化事業と橋梁架替事業の一体的な実施により、全体として効率的に両事業を実施。
- 国・静岡県・静岡市が引き続き連携し、地域の合意形成を図りながら、対策(案)の詳細な検討を進める。
 - ・ 沿道物件や現道交通への影響も想定されるため、地域の合意形成を図ることが必要。
 - ・ 事業中に現道交通にできるだけ影響を与えないよう、詳細ルートや施工方法の検討が必要。
 - ・ 立体化と橋梁架替事業を組み合わせせた整備手法や役割分担の検討が必要。
