主要渋滞箇所のモニタリング（案）

1. 主要渋滞箇所のモニタリング

2. 主要渋滞箇所のモニタリング結果

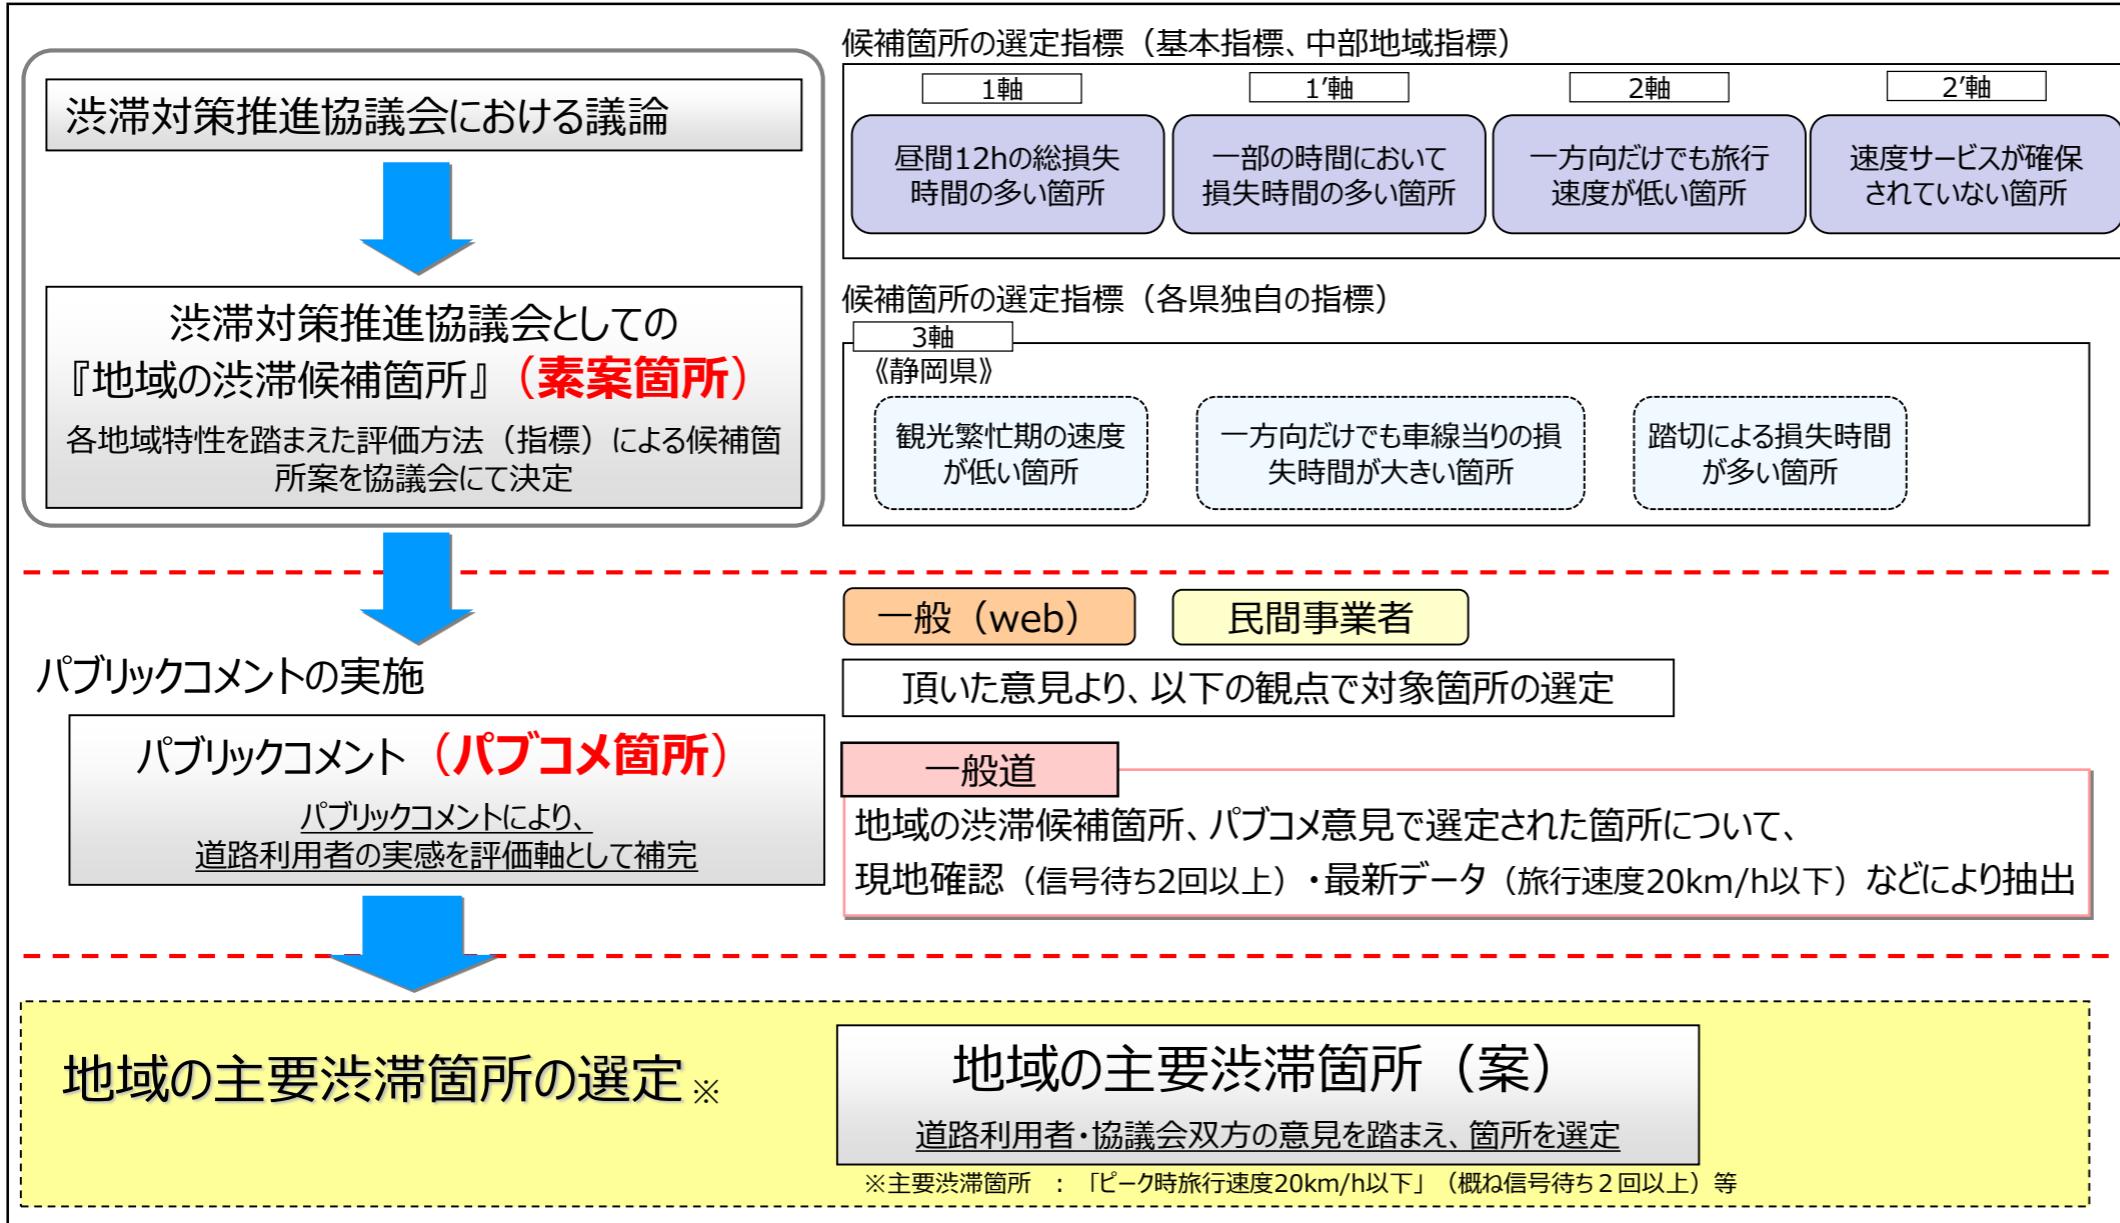
■主要渋滞箇所選定フロー

- 主要渋滞箇所のモニタリングにあたっては、「素案箇所」、「パブコメ箇所」それぞれについて、選定時と同様の指標・視点で評価を行う。
- 交差点流入部の旅行速度を用いて評価することで、渋滞解消の確認（素案箇所）、現地確認箇所のスクリーニング（パブコメ箇所）を行う。

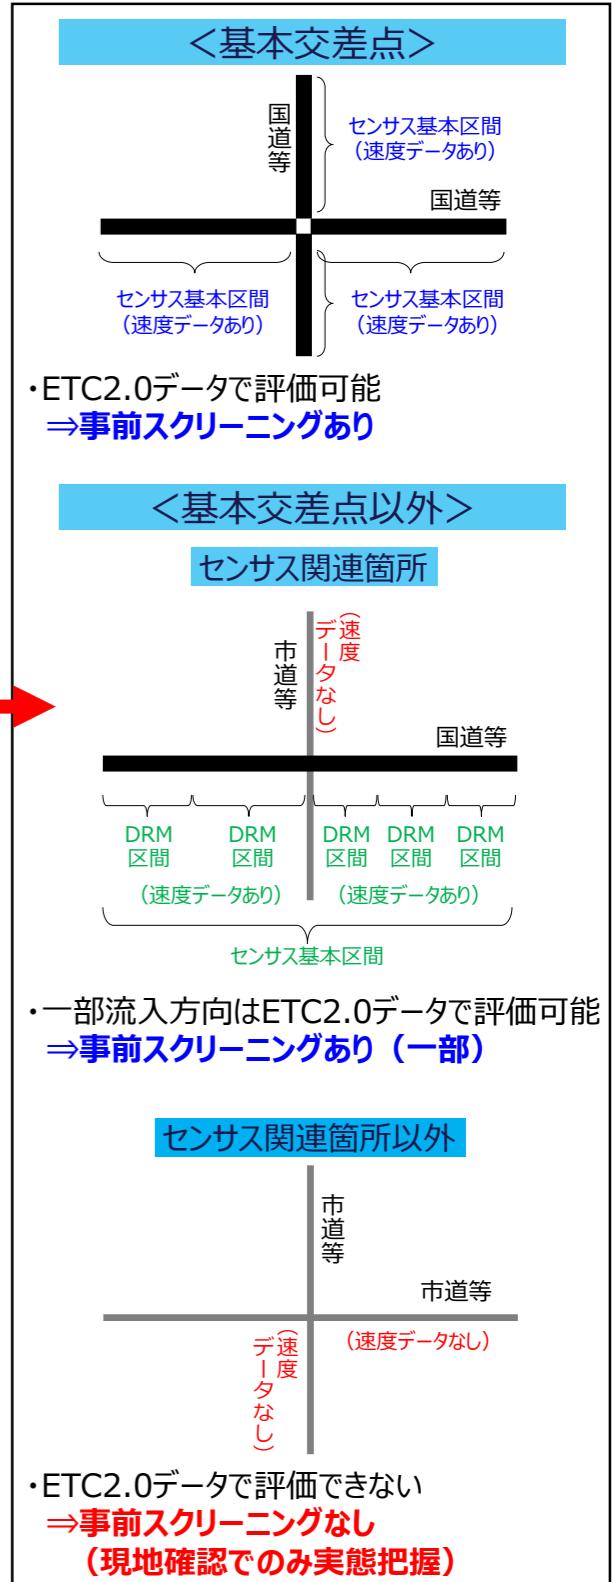
■パブコメ箇所の事前スクリーニング

- 加えて交差点流入部の旅行速度でも評価
- 素案箇所：渋滞解消を確認する指標として活用
⇒各流入部の旅行速度が20km/h以上 →**削除候補※**
- パブコメ箇所：現地確認箇所の事前スクリーニングに活用
⇒各流入部の旅行速度が20km/h以上 →**現地確認のうえ削除可否判断**

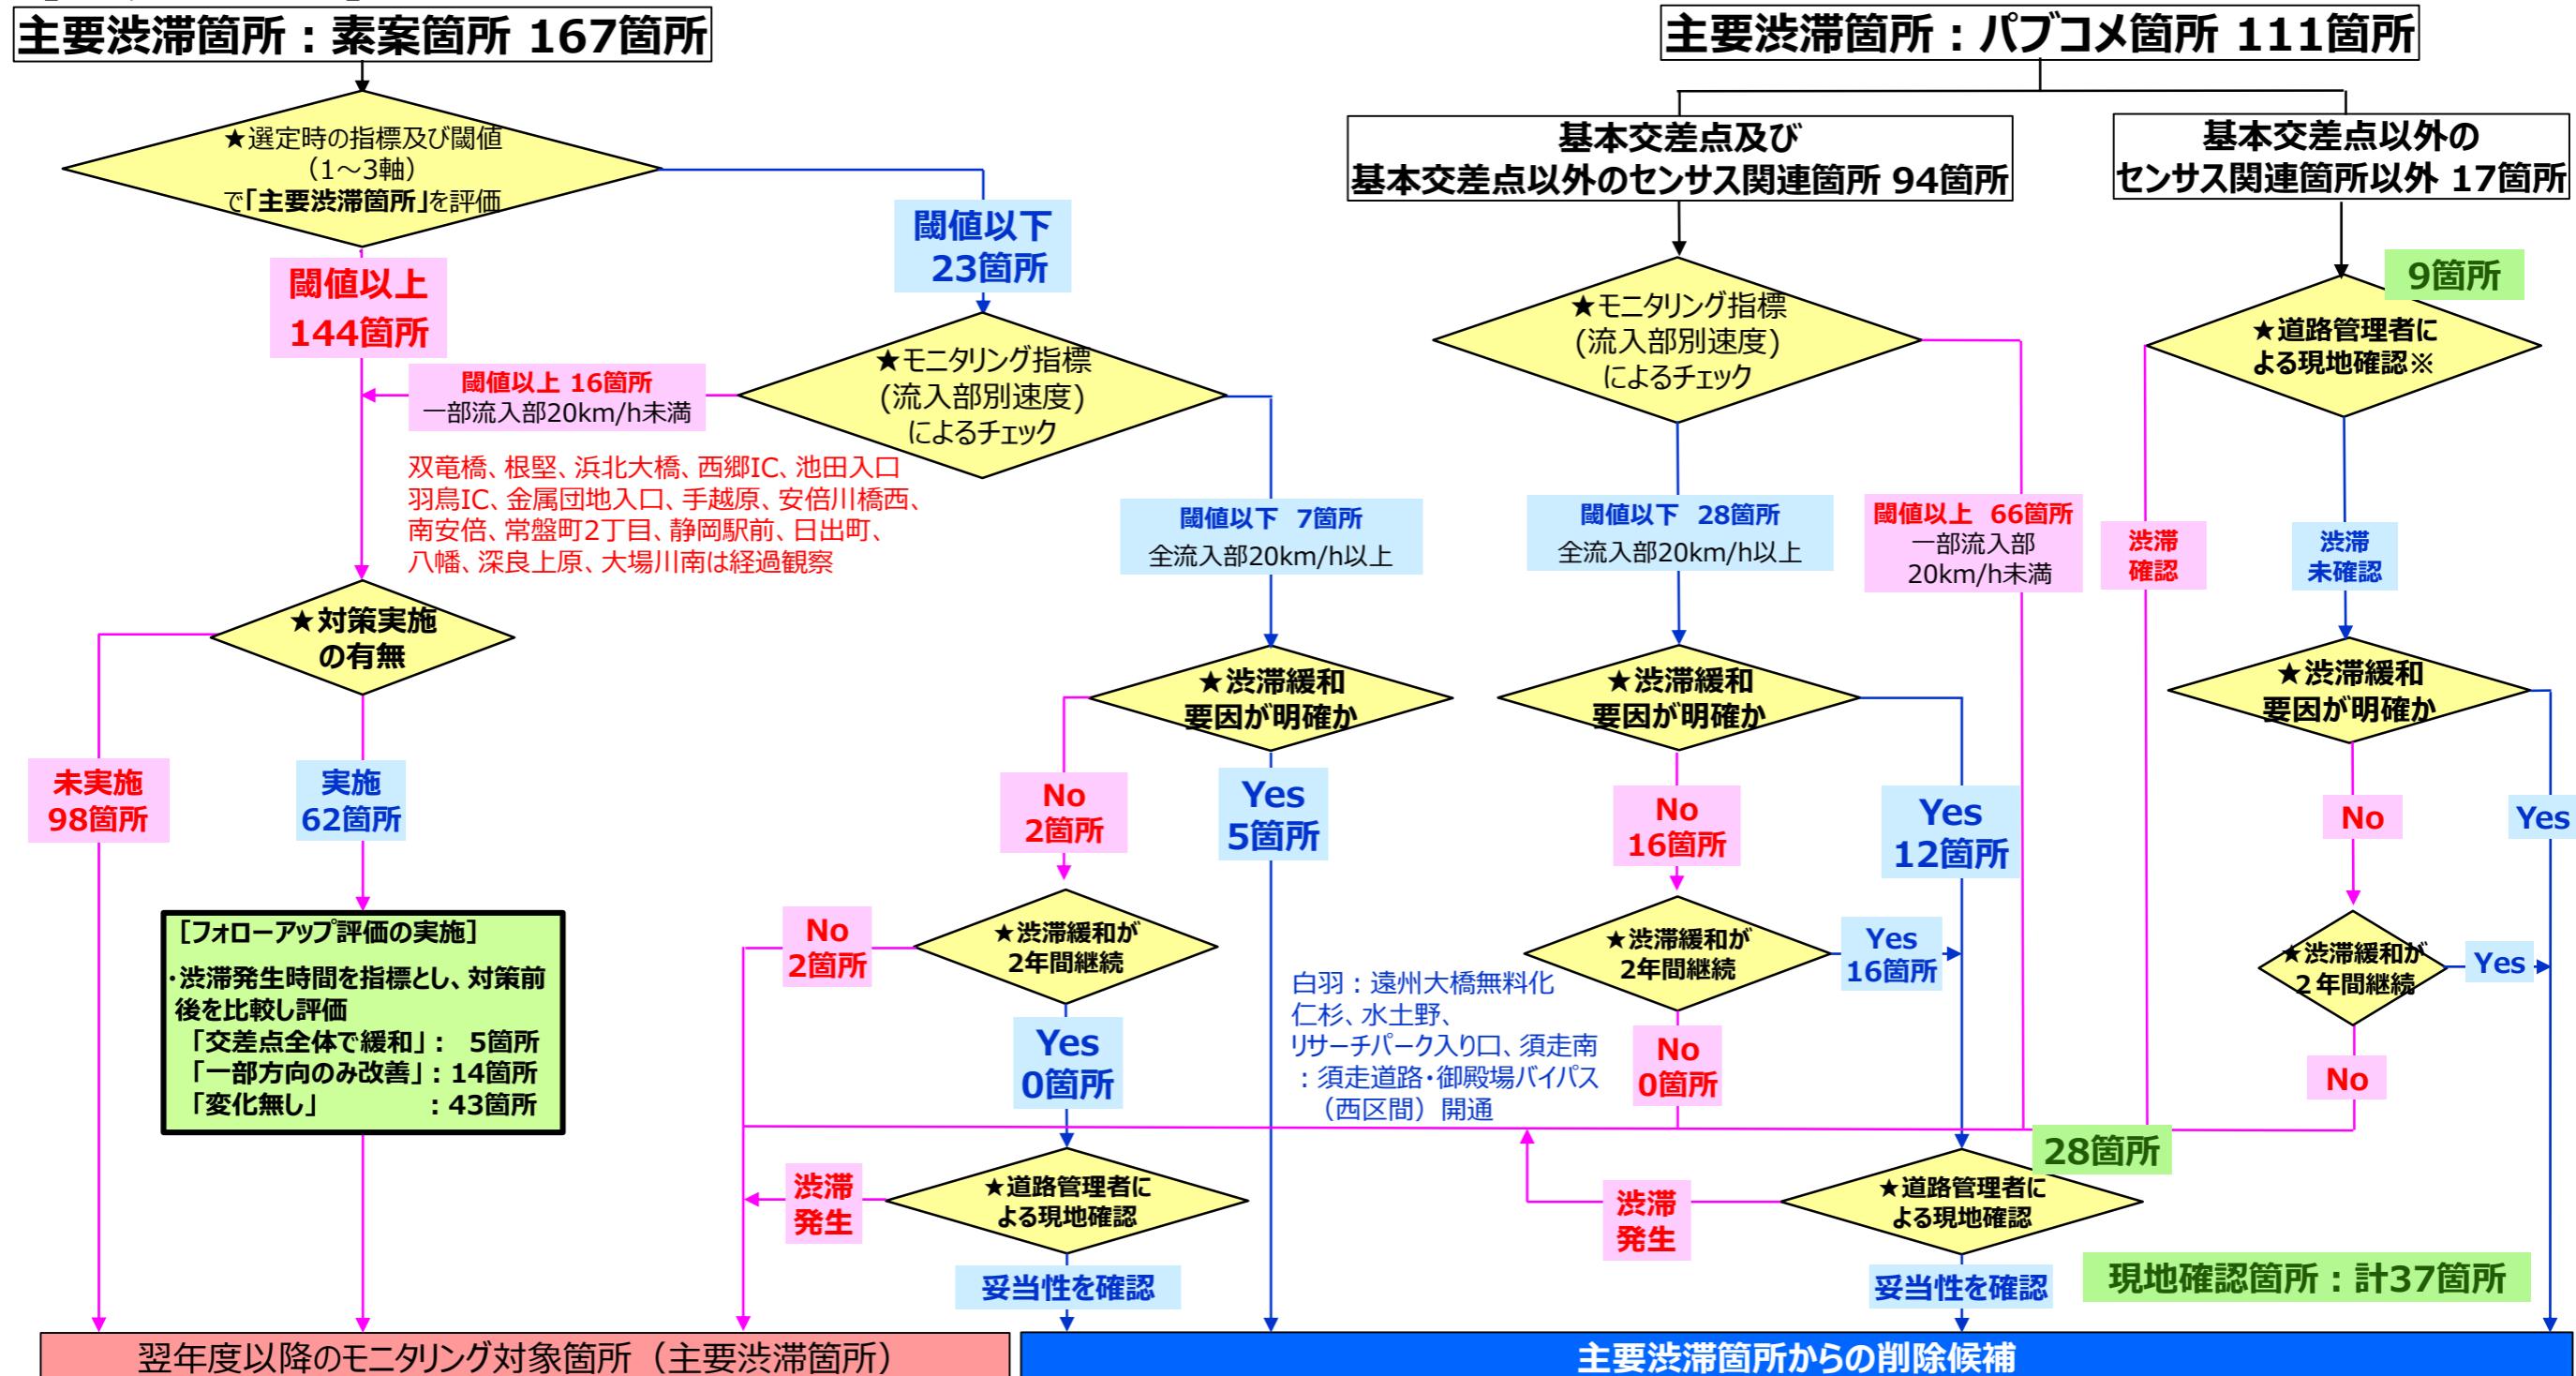
【モニタリングフロー】

★モニタリング指標：各交差点の流入部時間帯別（7～18時台）旅行速度を方向別に確認し、全方向全時間帯20km/hを上回った場合閾値以下と判定

削除候補箇所：5箇所、現地確認箇所：37箇所抽出

- 素案箇所のモニタリングの結果、5箇所の交差点において速度向上の可能性が見られたため、主要渋滞箇所から削除。
- パブコメ箇所のモニタリングの結果、道路管理者による現地確認箇所が37箇所抽出。（素案箇所：0箇所、パブコメ箇所：37箇所）
- 現地確認箇所（37箇所）は、道路管理者による現地確認を実施し、次年度の協議会にて削除可否を判断。

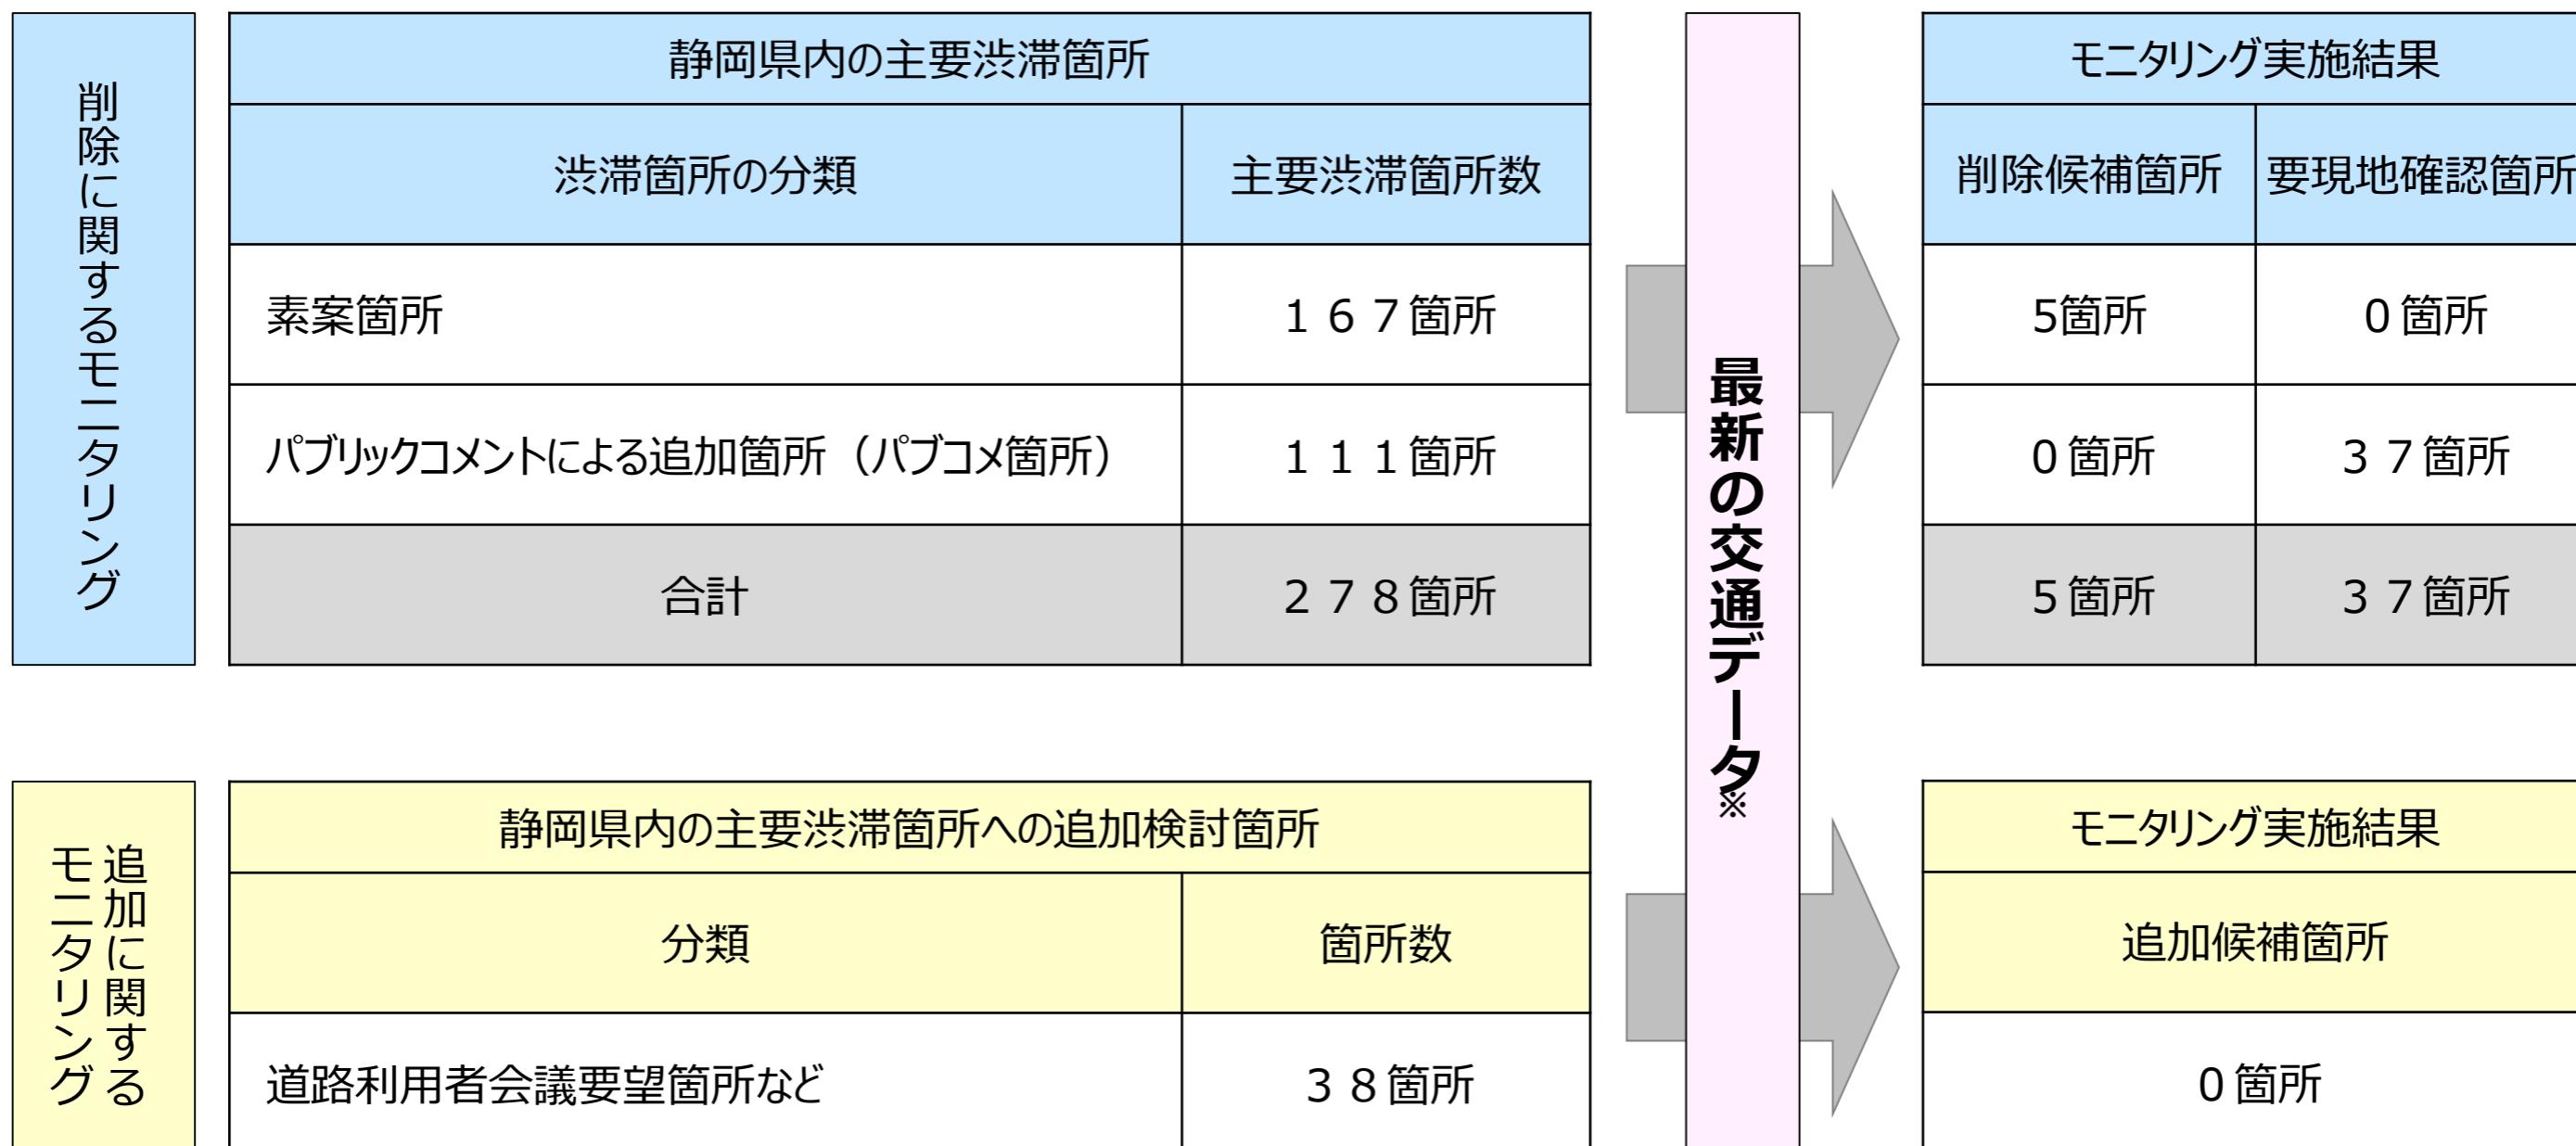
静岡県内の主要渋滞箇所（278箇所）のモニタリング結果 ※令和4年度

※ETC2.0プローブデータ、トラカンデータ等による（R3.9～11 平日、R3.8 休日）

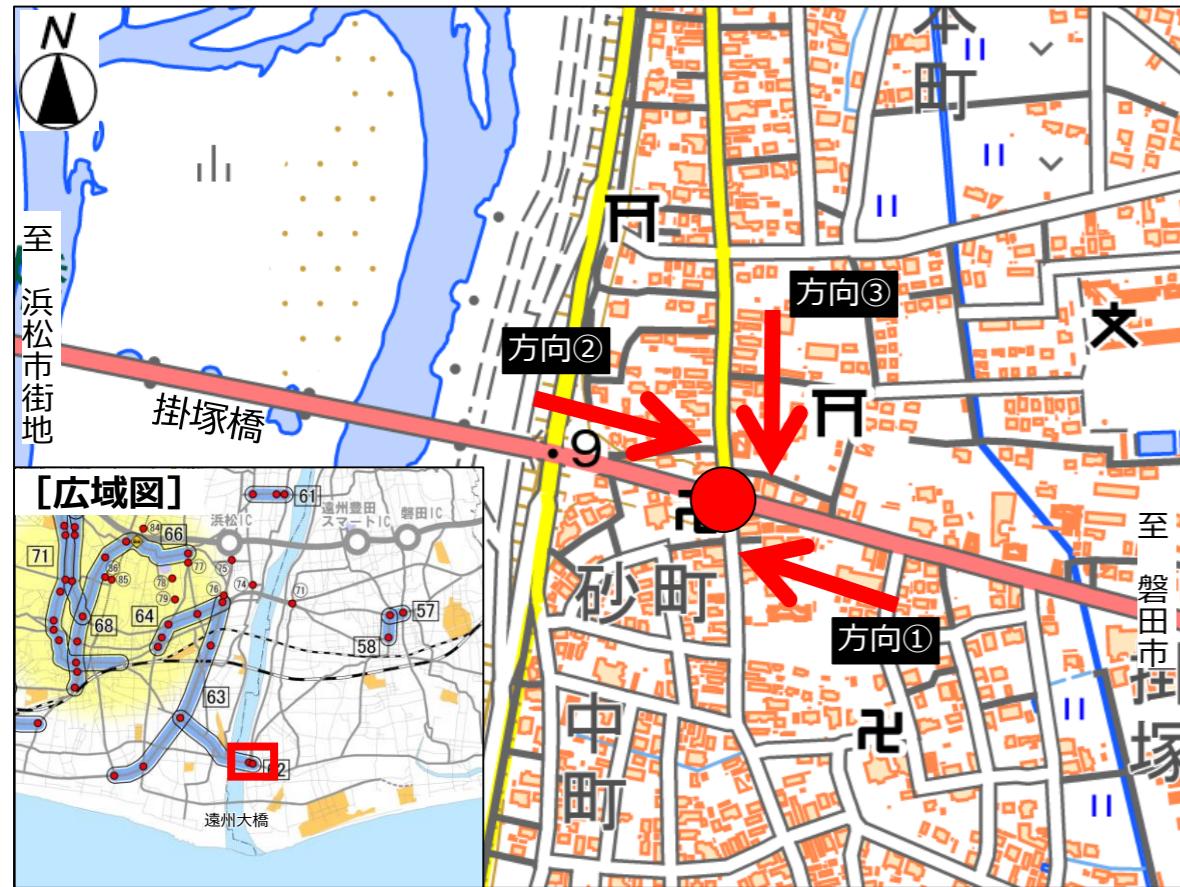
▼白羽交差点

- 方向①、③において、朝夕の通勤時間帯の速度が20km/hを下回っていたが、令和2年度以降、2年連続で、20km/h以上に改善。
- 遠州大橋無料化（令和元年9月28日）により、旅行速度が改善されていることから、**当該箇所については削除とする。**

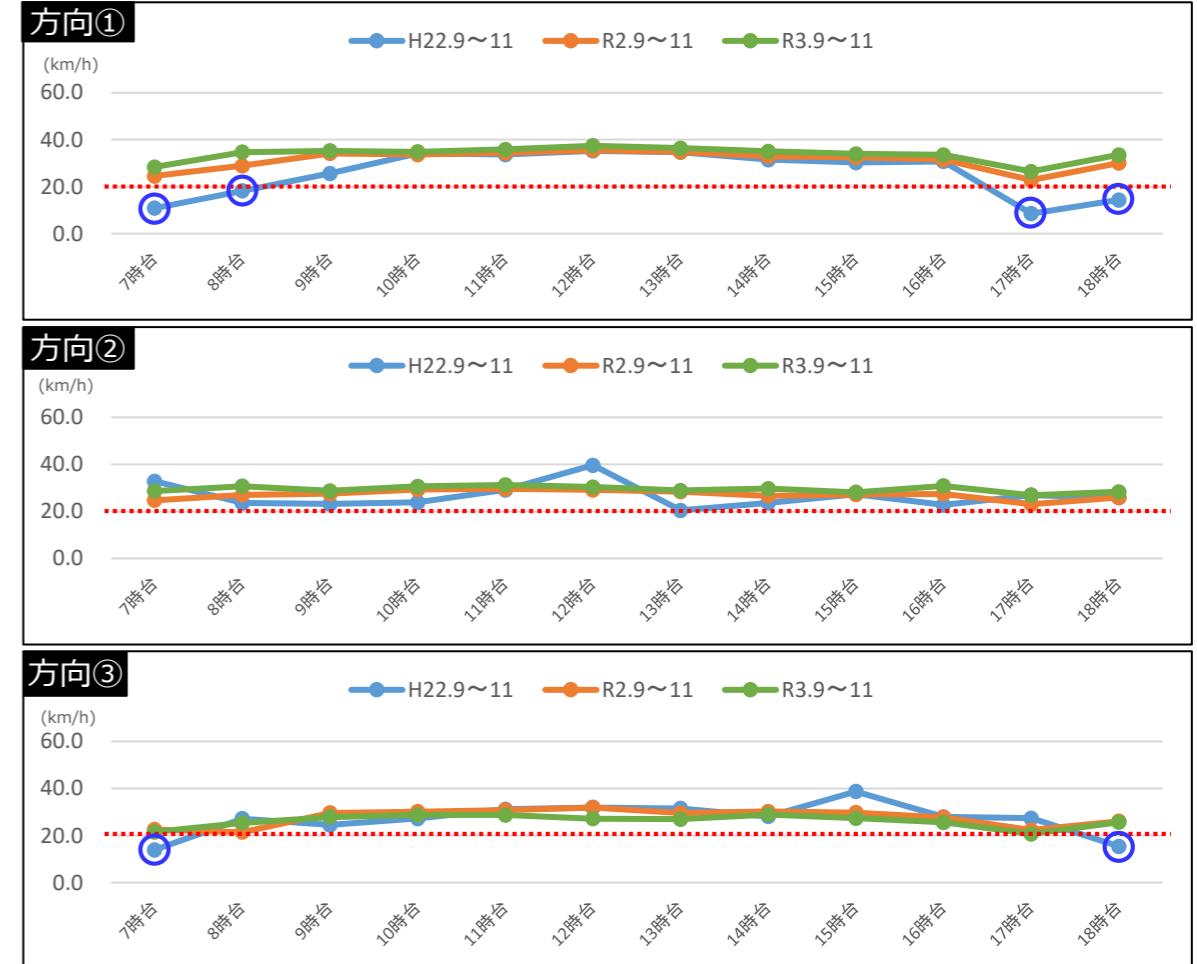
■方向別旅行速度

..... : 旅行速度20km/h (渋滞の目安)

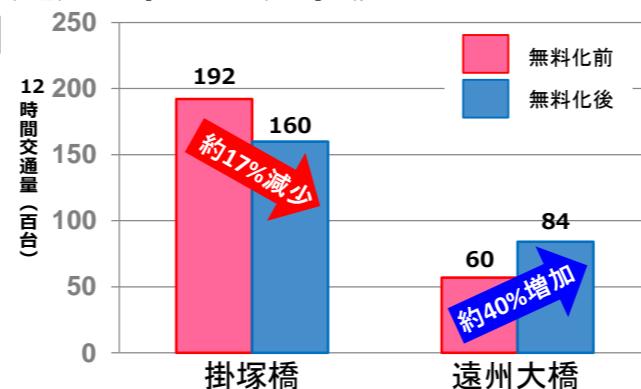
■掛塚橋・遠州大橋の交通状況【平日】

令和元年9月28日、遠州大橋無料化

出典
・開通前:実態調査結果
平日 H27.11.10
・開通後:実態調査結果
平日 R1.10.31

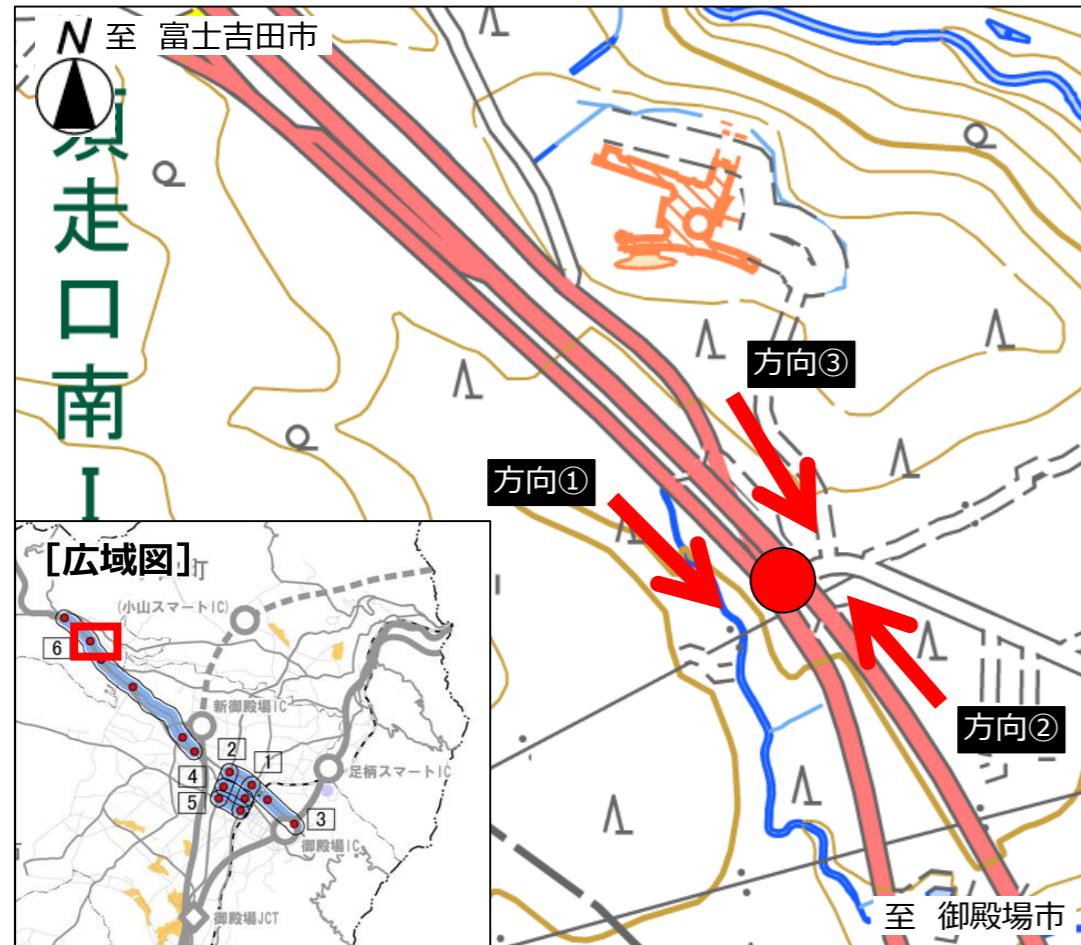
▼ 須走南交差点

- 旅行速度の傾向は、平成22年と比較して、休日の方向①で速度が上昇し20km/hを上回る。
- 国道138号須走道路・御殿場バイパス（西区間）開通（令和3年4月10日）により旅行速度が改善されていることから、**当該箇所については削除とする。**

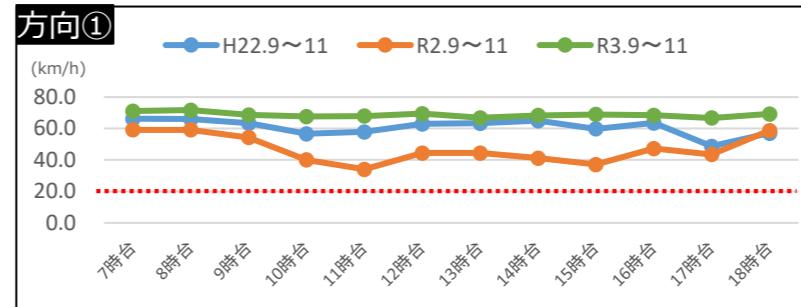
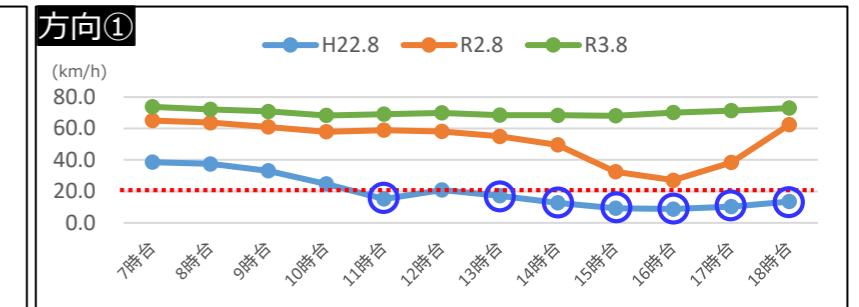
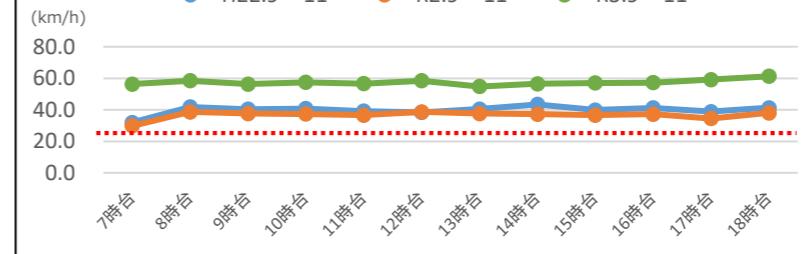
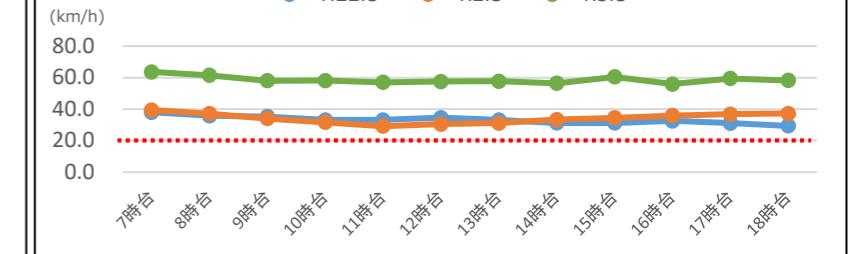
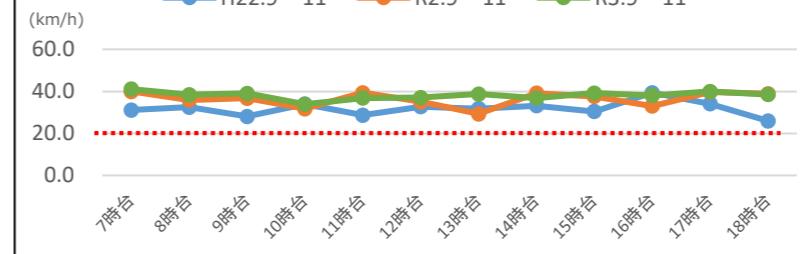
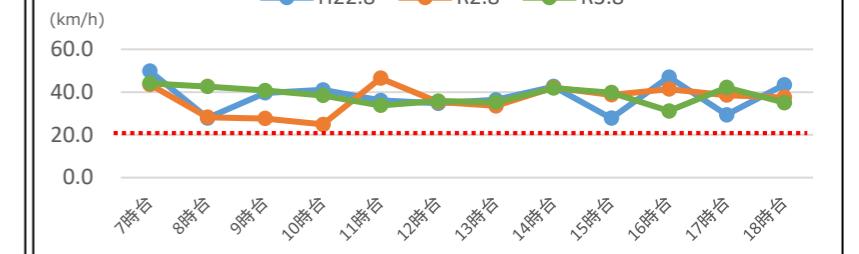
■ 方向別旅行速度

..... : 旅行速度20km/h (渋滞の目安)

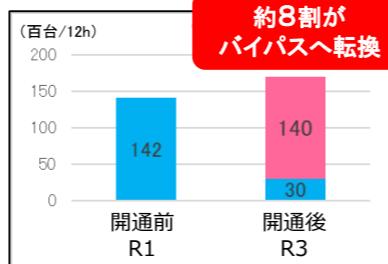
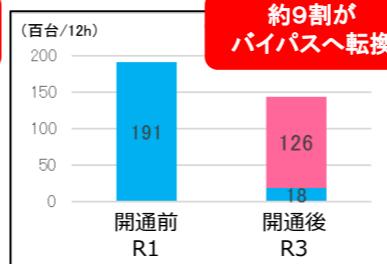
■ 交通状況

令和3年4月10日
国道138号須走道路
御殿場バイパス（西区間）開通

出典
旧国道138号
・開通前:トラカン交通量(水士野)
平日 R1.11.19 休日 R1.8.11
・開通後:交通量調査結果(水士野交差点)
平日 R3.11.16 休日 R3.8.14
国道138号BP
・開通後:トラカン交通量(柴怒田橋)
平日 R3.11.16 休日 R3.8.14

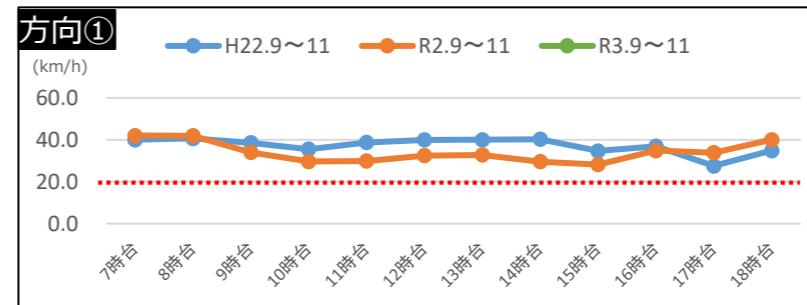
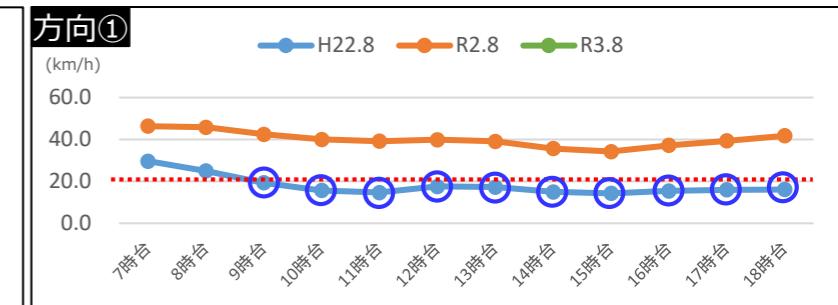
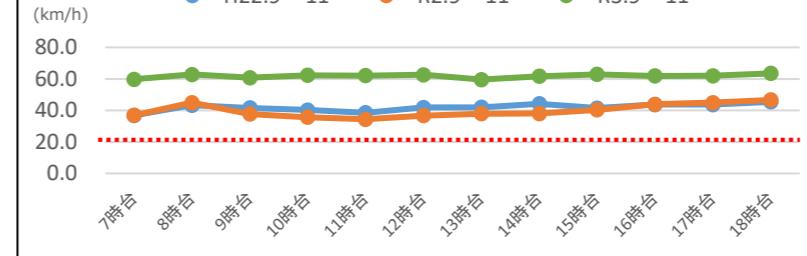
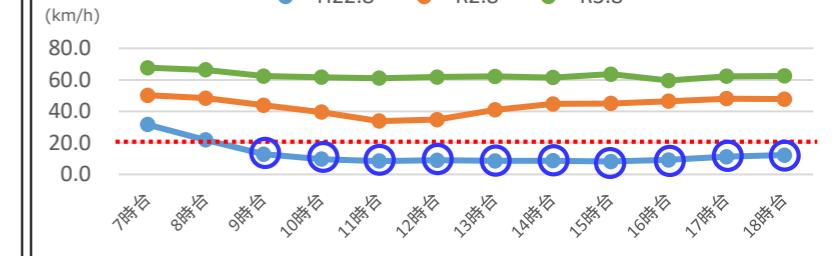
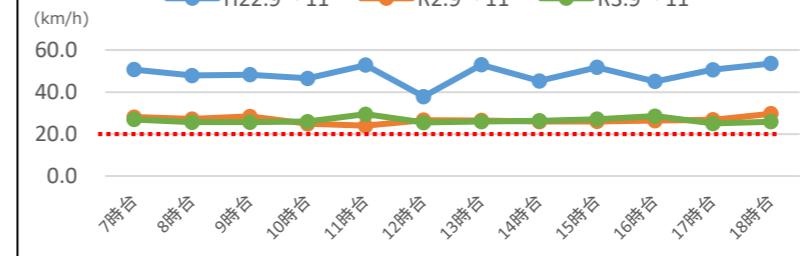
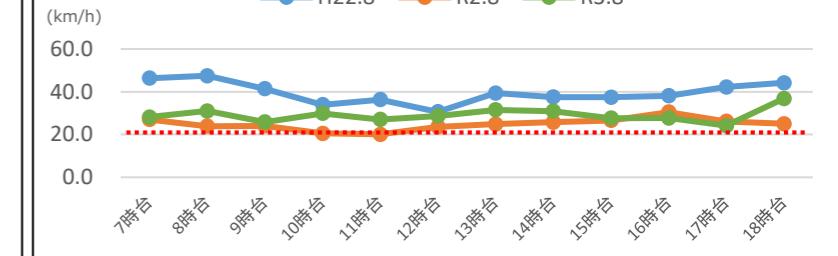
■ 方向別旅行速度

- 旅行速度の傾向は、平成22年と比較して、休日の方向①、②で速度が上昇し20km/hを上回る。
- 国道138号須走道路・御殿場バイパス（西区間）開通（令和3年4月10日）により旅行速度が改善されていることから、**当該箇所については削除とする。**

- : 旅行速度20km/h（渋滞の目安）
- 【平日】
- : H22.9~11において閾値を下回る時間
- : R02.9~11において閾値を下回る時間
- : R03.9~11において閾値を下回る時間
- 【休日】
- : H22.8において閾値を下回る時間
- : R02.8において閾値を下回る時間
- : R03.8において閾値を下回る時間

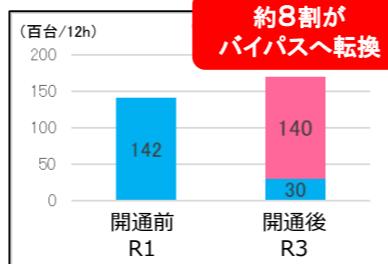
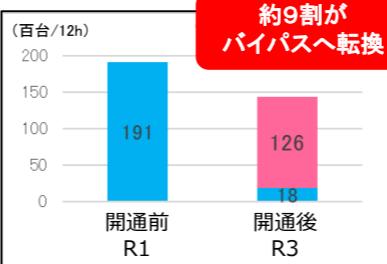
■ 交通状況

令和3年4月10日
国道138号須走道路
御殿場バイパス（西区間）開通

出典
旧国道138号
・開通前:トラン交通量(水士野)
平日 R1.11.19 休日 R1.8.11
・開通後:交通量調査結果(水士野交差点)
平日 R3.11.16 休日 R3.8.14
国道138号BP
・開通後:トラン交通量(柴怒田橋)
平日 R3.11.16 休日 R3.8.14

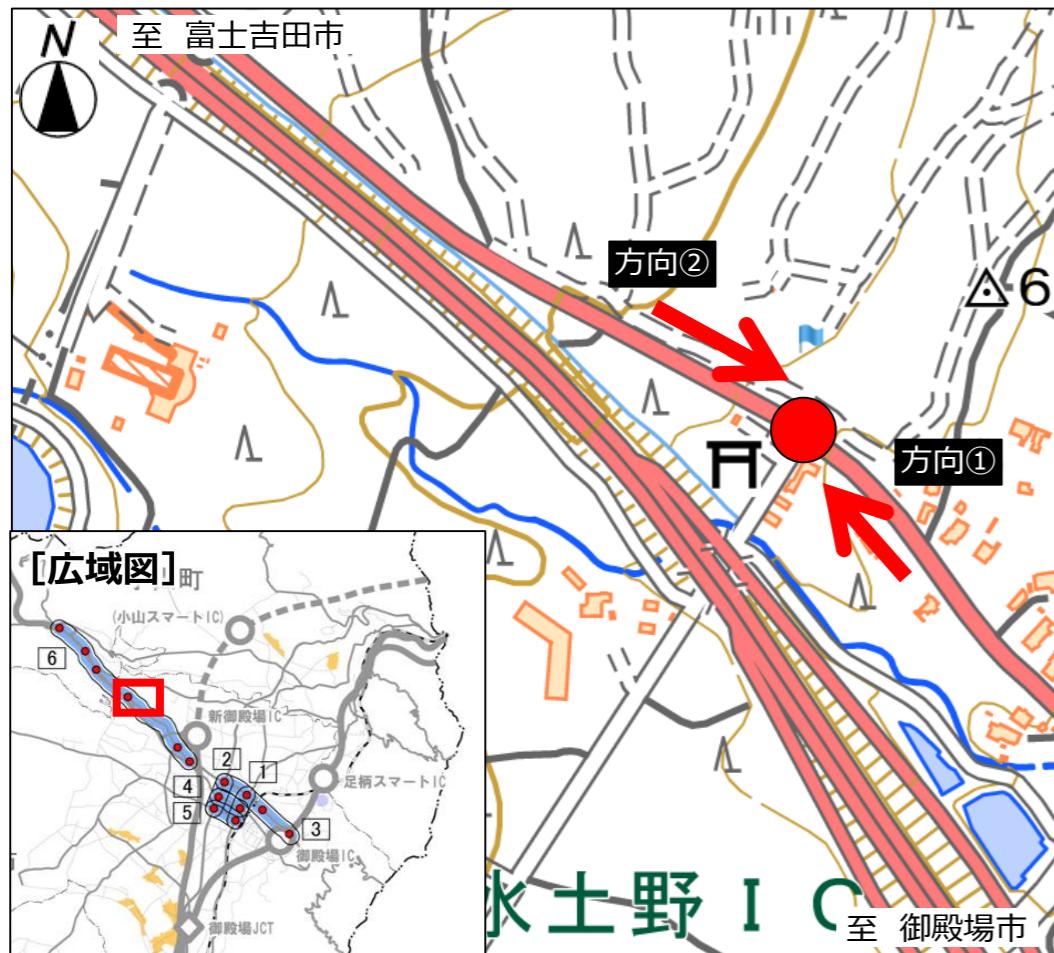
▼ 水土野交差点

- 旅行速度の傾向は、平成22年と比較して、休日の方向①で速度が上昇し20km/hを上回る。
- 国道138号須走道路・御殿場バイパス（西区間） 開通（令和3年4月10日）により旅行速度が改善されていることから、**当該箇所については削除とする。**

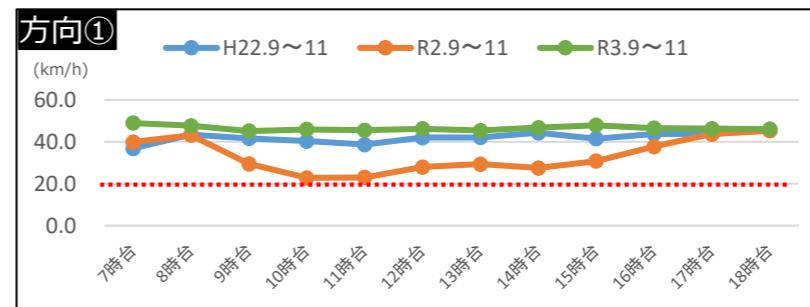
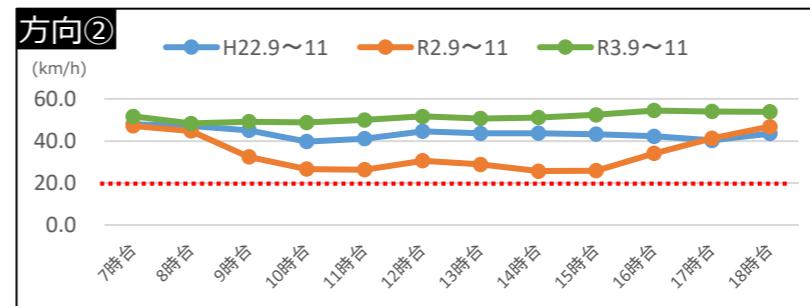
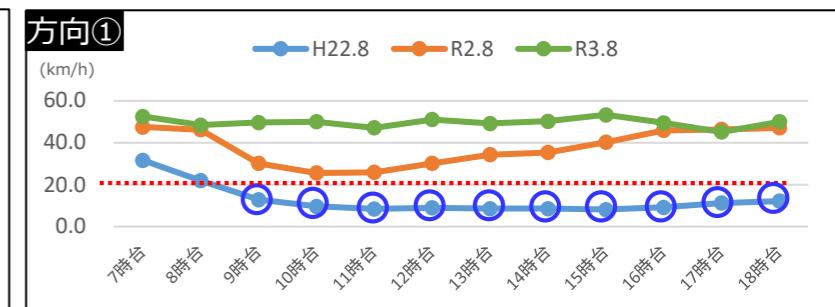
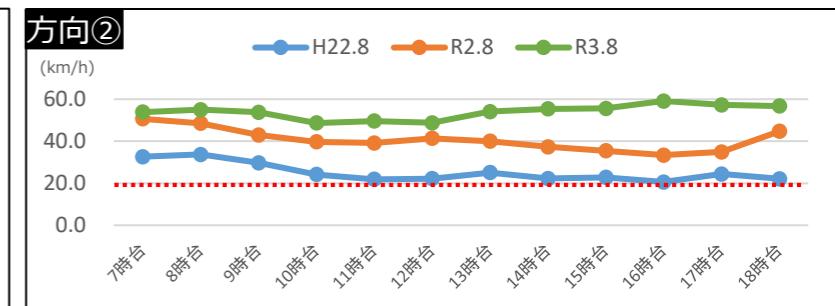
■ 方向別旅行速度

- : 旅行速度20km/h (渋滞の目安)
- 【平日】
- : H22.9~11において閾値を下回る時間
- : R02.9~11において閾値を下回る時間
- : R03.9~11において閾値を下回る時間
- 【休日】
- : H22.8において閾値を下回る時間
- : R02.8において閾値を下回る時間
- : R03.8において閾値を下回る時間

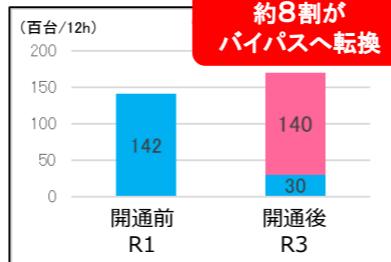
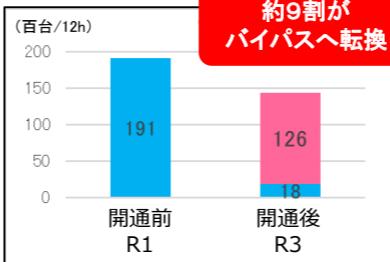
■ 交通状況

令和3年4月10日
 国道138号須走道路
 御殿場バイパス（西区間）開通

出典
 旧国道138号
 ・開通前:トラン交通量(水土野)
 平日 R1.11.19 休日 R1.8.11
 ・開通後:交通量調査結果(水土野交差点)
 平日 R3.11.16 休日 R3.8.14
 国道138号BP
 ・開通後:トラン交通量(柴怒田橋)
 平日 R3.11.16 休日 R3.8.14

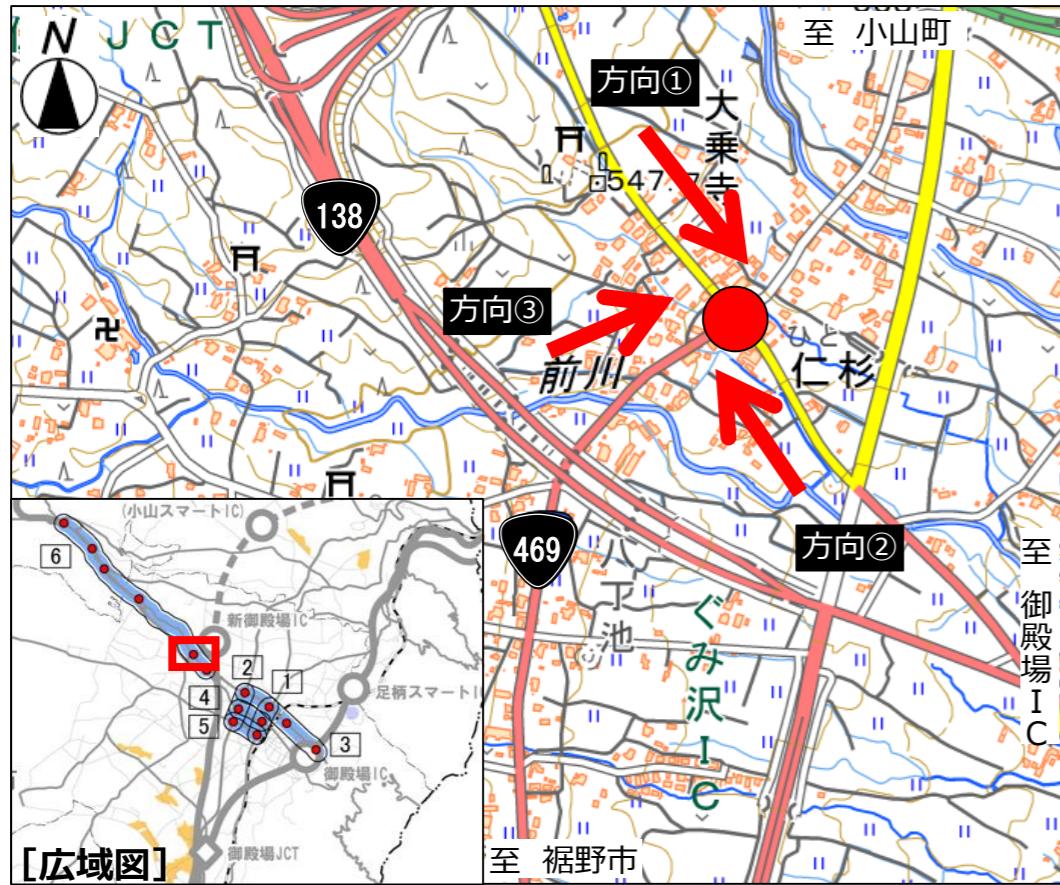
▼仁杉交差点

- 旅行速度の傾向は、平成22年と比較して、休日の方向③で速度が上昇し20km/hを上回る。
- 国道138号須走道路・御殿場バイパス（西区間）開通（令和3年4月10日）により旅行速度が改善されていることから、**当該箇所については削除とする。**

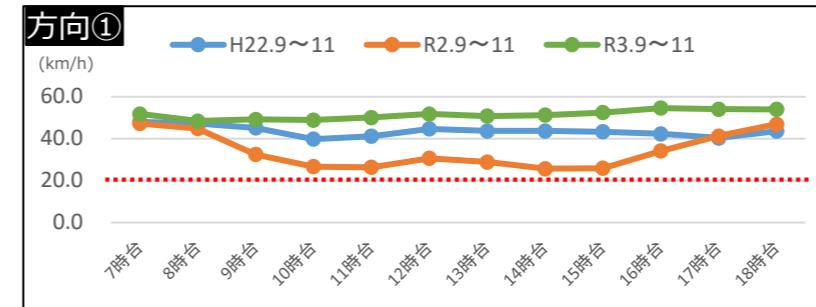
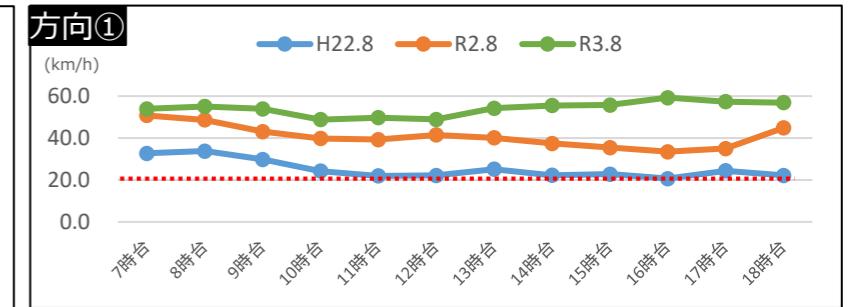
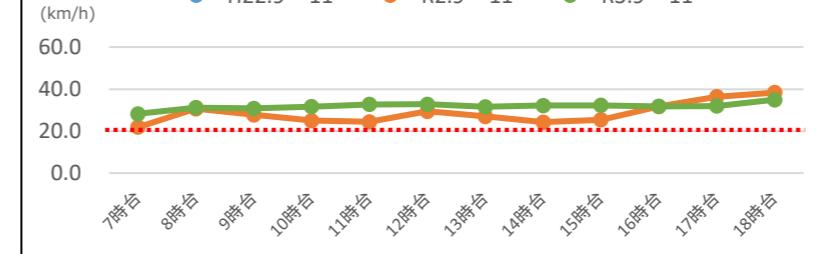
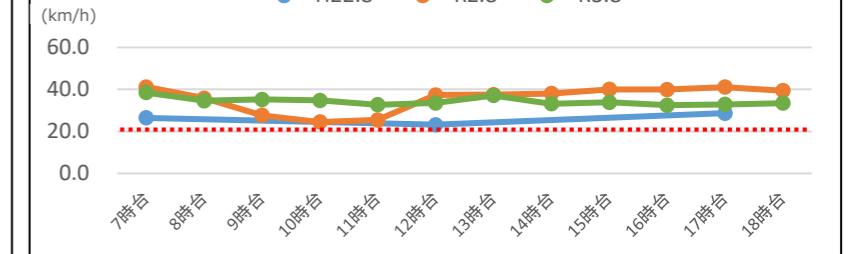
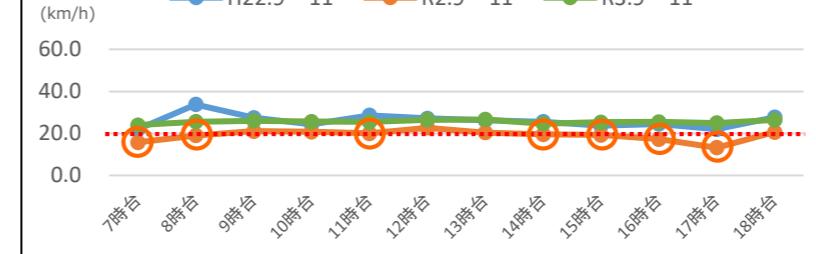
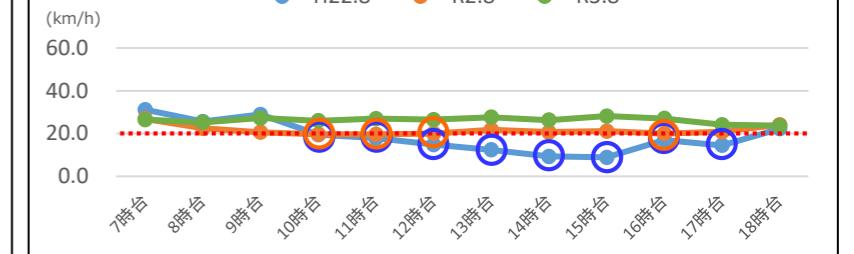
■方向別旅行速度

..... : 旅行速度20km/h (渋滞の目安)

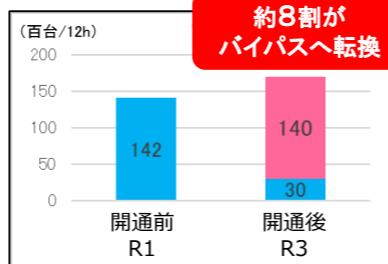
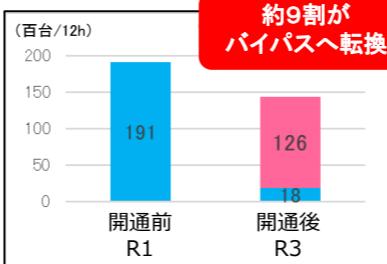
■交通状況

令和3年4月10日
国道138号須走道路
御殿場バイパス（西区間）開通

出典
旧国道138号
・開通前：トラカン交通量(水土野)
平日 R1.11.19 休日 R1.8.11
・開通後：交通量調査結果(水土野交差点)
平日 R3.11.16 休日 R3.8.14
国道138号BP
・開通後：トラカン交通量(柴怒田橋)
平日 R3.11.16 休日 R3.8.14
