主要渋滞箇所のモニタリング（案）

1. 主要渋滞箇所のモニタリング

2. 主要渋滞箇所のモニタリング結果

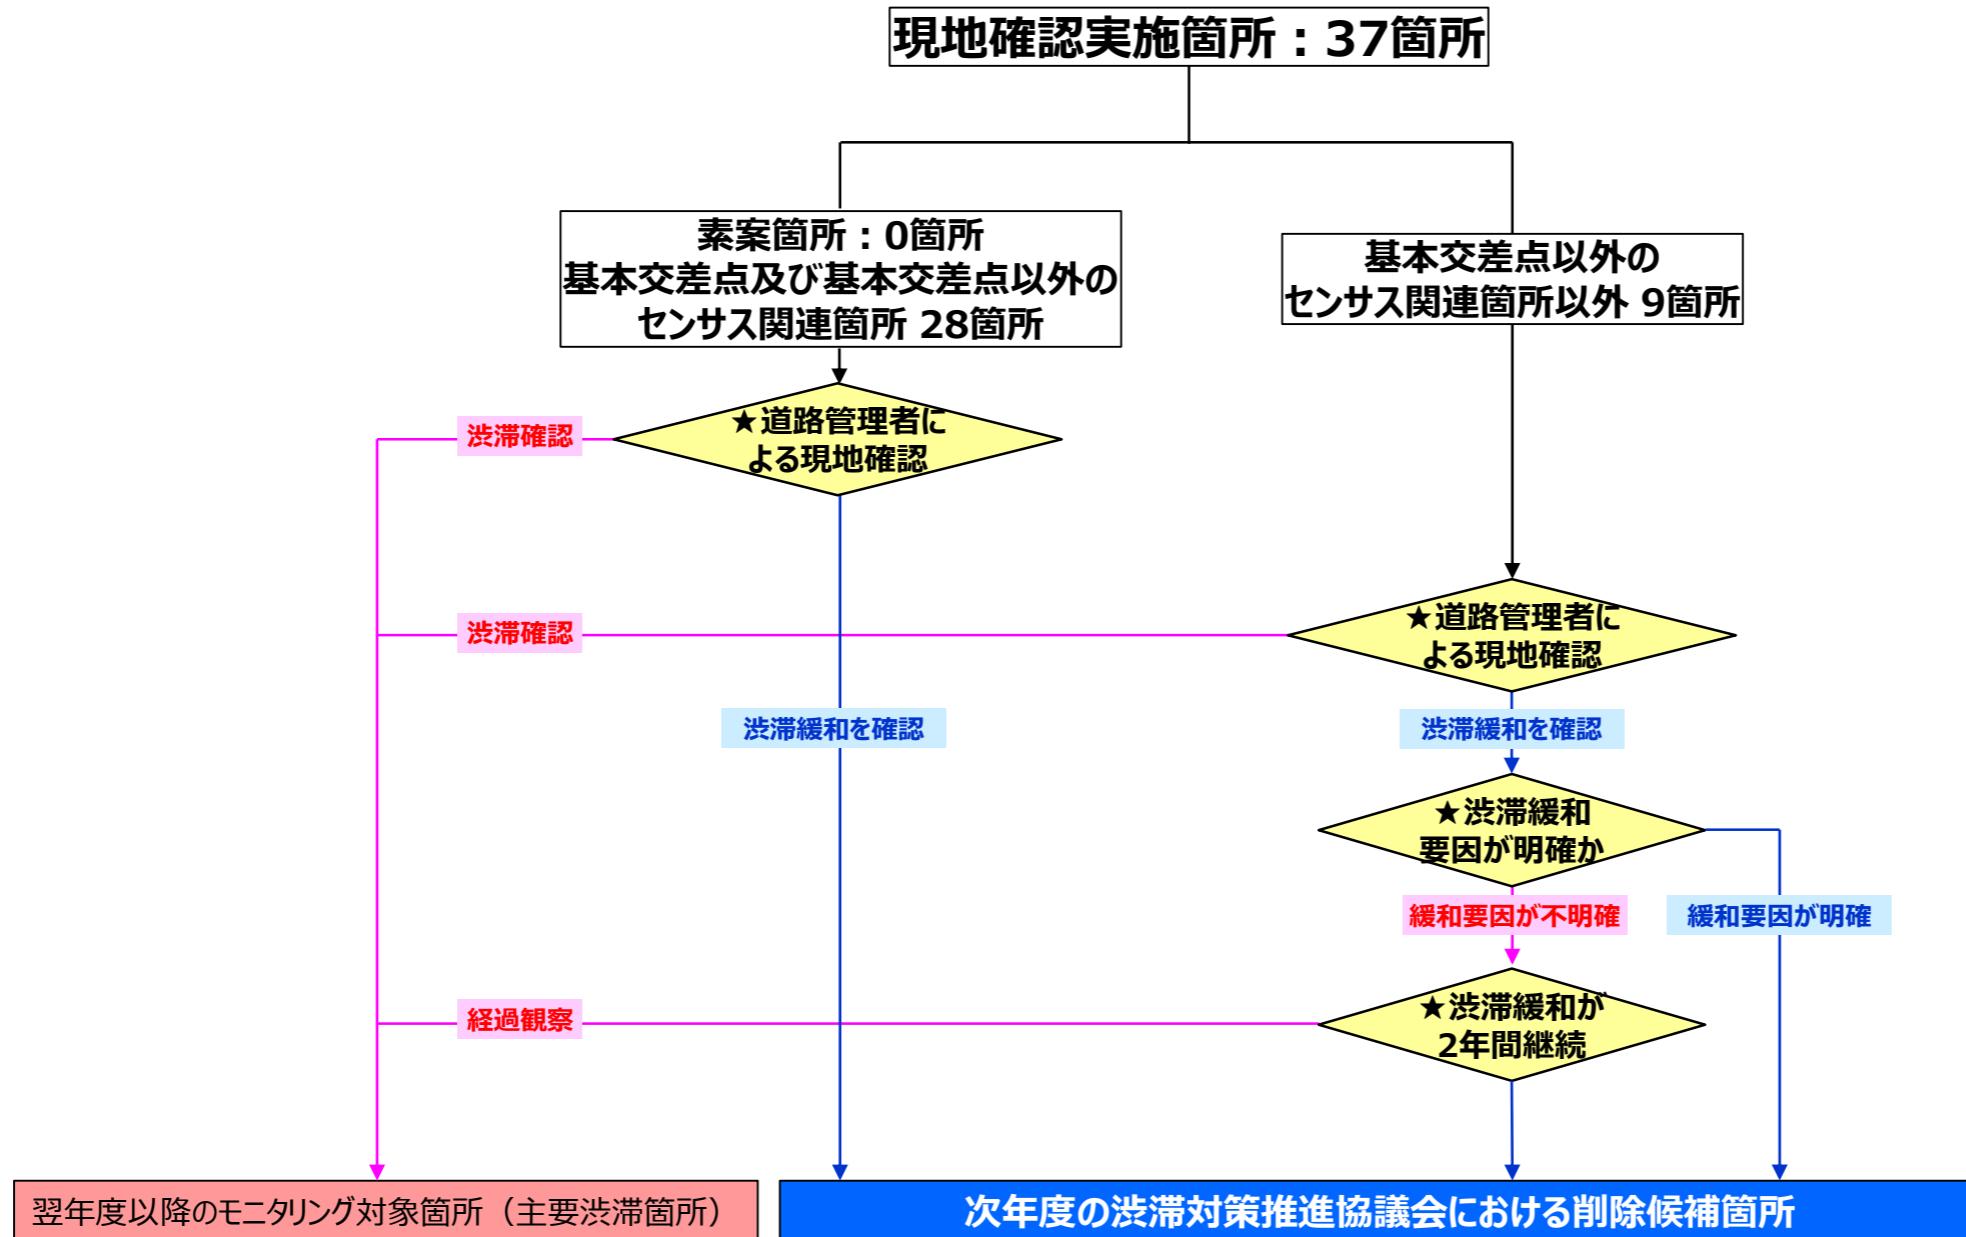
[削除候補箇所の選定フロー]

- パブコメ箇所のモニタリングの結果、道路管理者による現地確認箇所(37箇所)を抽出。
- 今年度中に道路管理者による現地確認を実施し、次年度の渋滞対策推進協議会にて削除可否を判断。

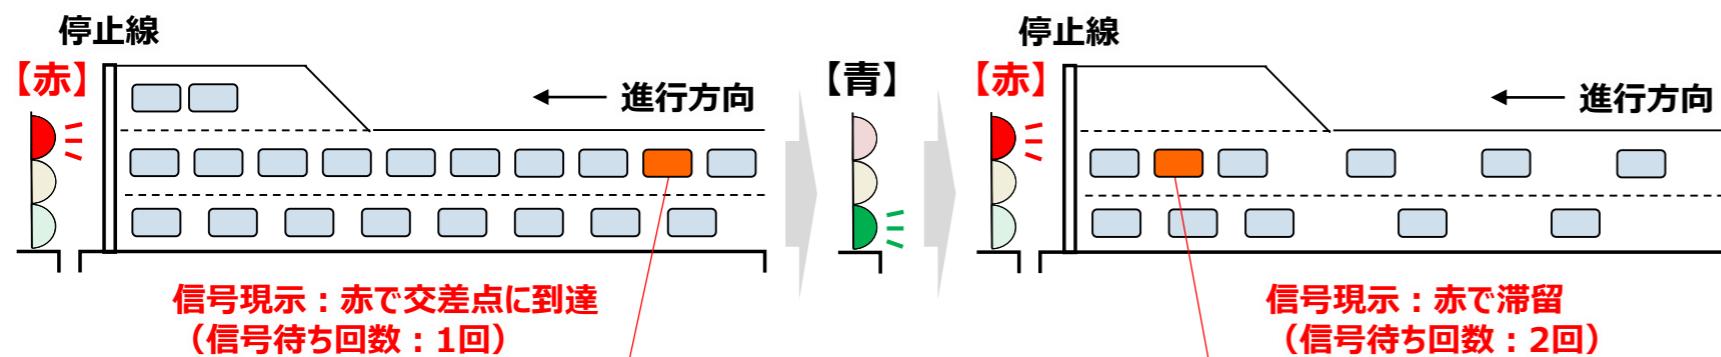
・信号待ち回数：2回(イメージ図)

- 現地確認の実施方法は、ピーク時間帯における**交差点：全流入方向の「信号待ち回数」**を計測。
- 全流入方向で**信号待ち2回未満**の箇所は、道路管理者の判断の上、削除候補箇所として選定し、協議会での確認を踏まえて削除。
- 現地確認結果は、「現地確認カルテ(案)」に整理。

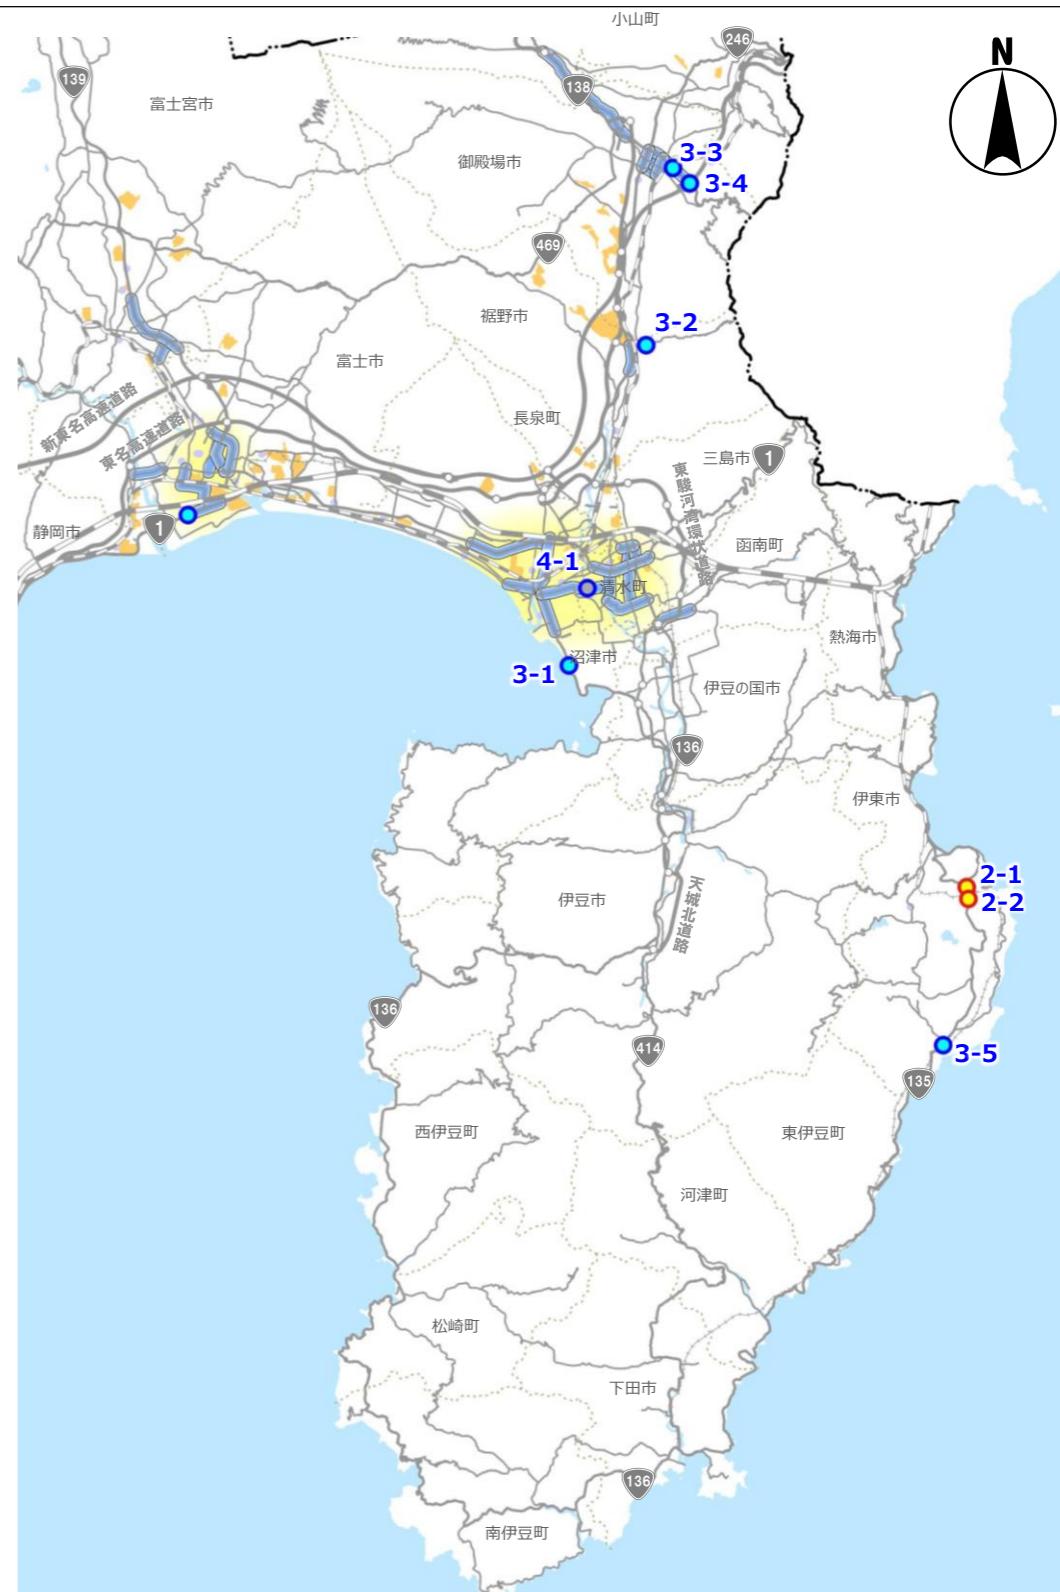
- No.1：素案箇所のうち、渋滞緩和要因が明確でなく、渋滞緩和が2年間連続継続している箇所(※今年度は該当なし)
 - No.2：パブコメ箇所(基本交差点・基本交差点以外のセンサス関連箇所)のうち渋滞緩和要因が明確な箇所
 - No.3：パブコメ箇所(基本交差点・基本交差点以外のセンサス関連箇所)のうち渋滞緩和要因が不明確だが、2年連続渋滞緩和が確認されている箇所
 - No.4：パブコメ箇所(基本交差点以外・基本交差点以外のセンサス関連箇所以外)
- ※素案箇所については、選定時指標の閾値以下であることを確認済み。パブコメ箇所については、ETC2.0によるデータ取得が可能な方向においては、流入部別速度をチェックのうえ、閾値以下(20km/h以上)であることを確認済み。
