参考資料

1. 静岡県内各エリアの渋滞対策の基本方針

1-1 静岡県全体における渋滞対策の基本方針について（平成25年6月28日協議会資料）

参考-2 令和4年度現地確認結果：経過観察箇所(多米峠入口交差点)

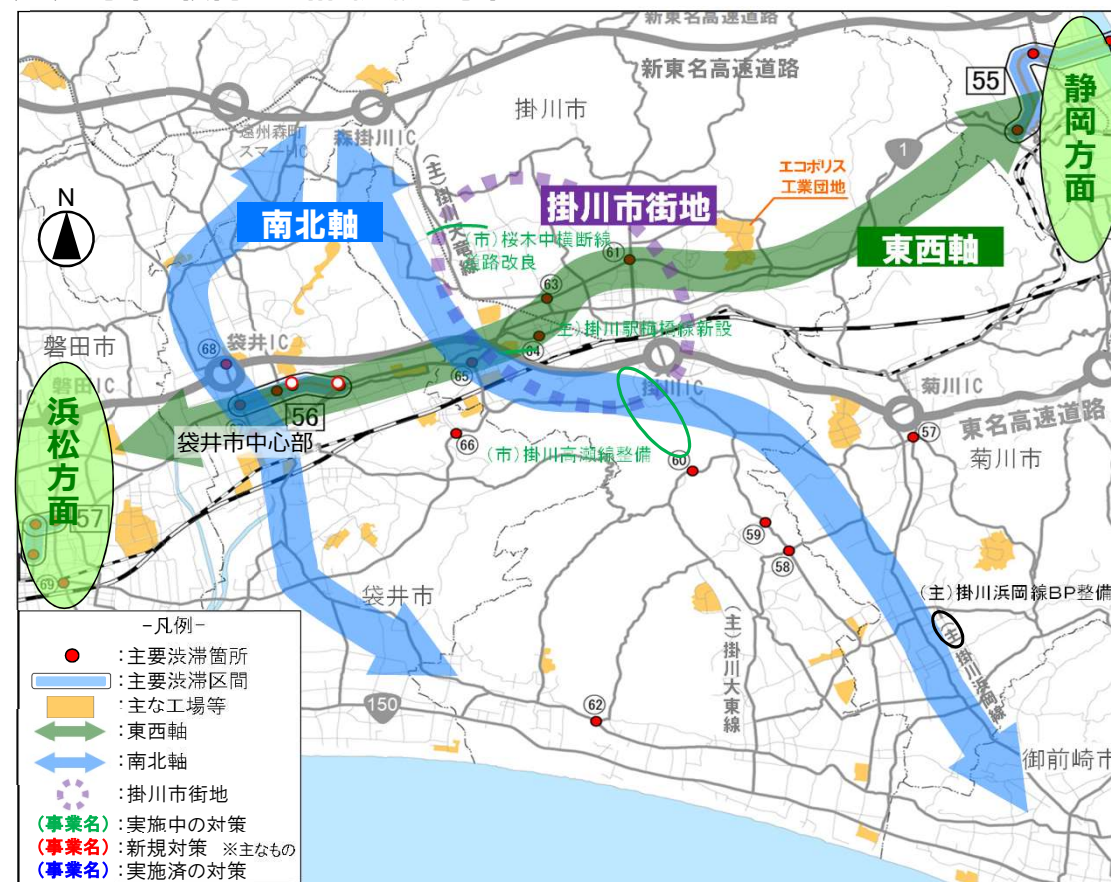
(3) 対策を検討する軸・拠点と対策

地域の重要な軸・拠点	課題	検討すべき対策	取組み
東西軸	・国道1号(掛川バイパス)では、朝夕に集中する通勤交通等による渋滞が発生において速達性・信頼性が低下	・東西軸の交通容量拡大施策	・国道1号BPの交通容量拡大の検討
南北軸	・沿岸部及び新東名付近等北部から市街地へのアクセス道路において、ピーク時に20km/hを下回る速度低下が発生し、市街地へのアクセス性に課題	・交通容量拡大施策 ・交差点改良等による交通の整流化	・(主)掛川浜岡線BP整備 ・(市)掛川高瀬線整備
掛川市街地	・掛川バイパスへの南北のアクセス路線については、エコポリス工業団地など企業の集積地への通勤・物流交通が集中し、朝・夕ピーク時間帯を中心に速度低下が発生。	・交通容量拡大施策 ・交差点改良等による交通の整流化	・(都)掛川駅梅橋線新設 ・(市)桜木中横断線道路改良

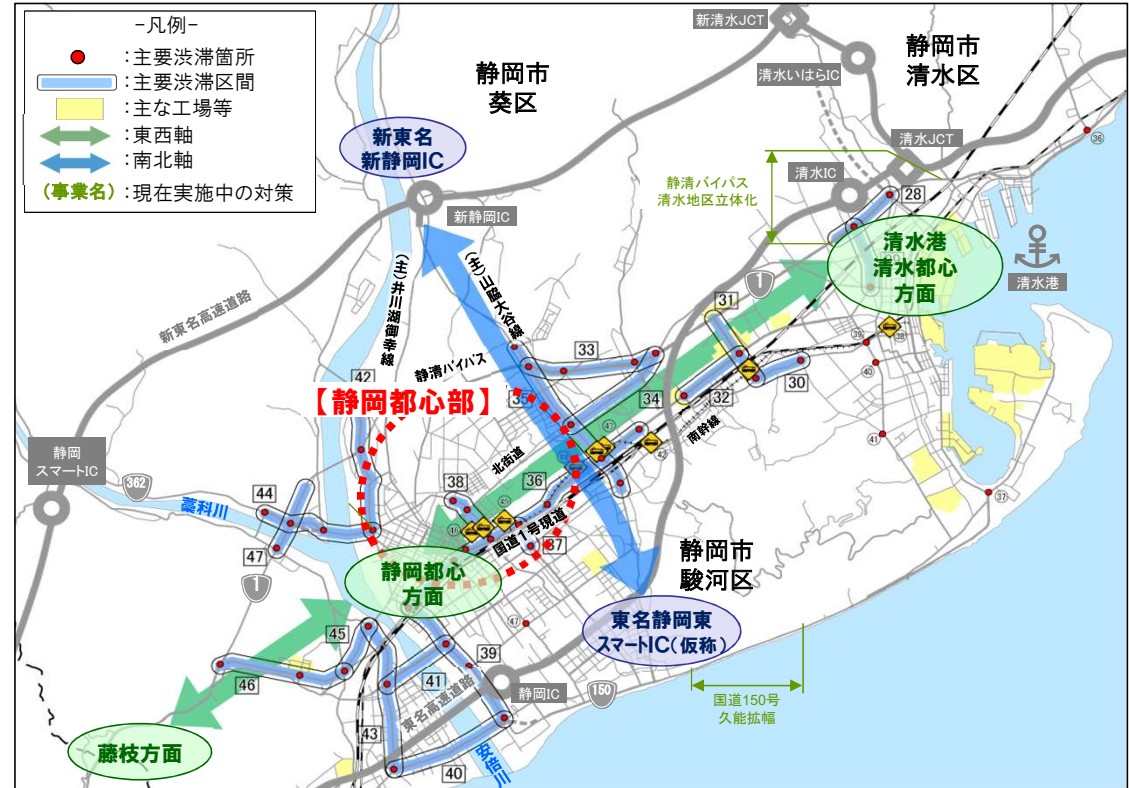
(3) 今後対策を検討する軸・拠点と対策

地域の重要な軸・拠点	課題	今後検討すべき対策	現在の実施中の取組
東西軸	・朝夕ピークを中心に複数の交差点を跨ぐ連続的な速度低下が発生し、中心部へ向かう通勤車両のアクセス性が低下。 ・多大な東西交通需要により、国道1号現道のみでなく、並行路線においても速度低下が発生し、断面の交通容量を超過。	・静岡～清水都心間において、東西軸の交通容量確保と国道1号現道のボトルネック箇所の解消を図り、拠点間の連携強化に資する施策	・静清バイパス4車線化(H30.12.22完成)・清水地区立体化(上り線:R8年春頃開通見通し) ・国道362号羽鳥・安西拡幅 ・国道150号整備
南北軸	・静清バイパスや国道1号等の東西軸と交差し、市内交通の要所となる交差点において速度低下が発生し、通勤時を含め一日を通して速達性が低下。 ・都心部から東名静岡ICまでのアクセス性が低い。	・市北部～南部間の交通結節点での東西軸との連絡機能強化に資する施策 ・南北軸の環状機能強化 ・南北軸の速達性向上に資する施策の検討	・東名静岡東スマートIC整備(R1.9.14開通、IC名:日本平久能山スマートIC) ・千代田上土交差点短期対策(左折レーン付加)(H27年度完成)
静岡都心部	・都心部へ流入・流出する車両により、平日ピーク時を中心に慢性的な速度低下が発生し、アクセス性が低下。 ・都心部を通過するバス路線では定時性が確保されていない。	・まちづくり施策と連携し、公共交通の利便性向上施策(バスレーンの設置等)を推進	・郊外部バスターミナル整備事業 ・パーク&バスライド・サイクル&バスライド駐車場の整備
