## 参考資料

# 1. 静岡県内各エリアの渋滞対策の基本方針

## 1-1 静岡県全体における渋滞対策の基本方針について（平成25年6月28日協議会資料）

## 1-2 浜松エリアの渋滞対策の基本方針

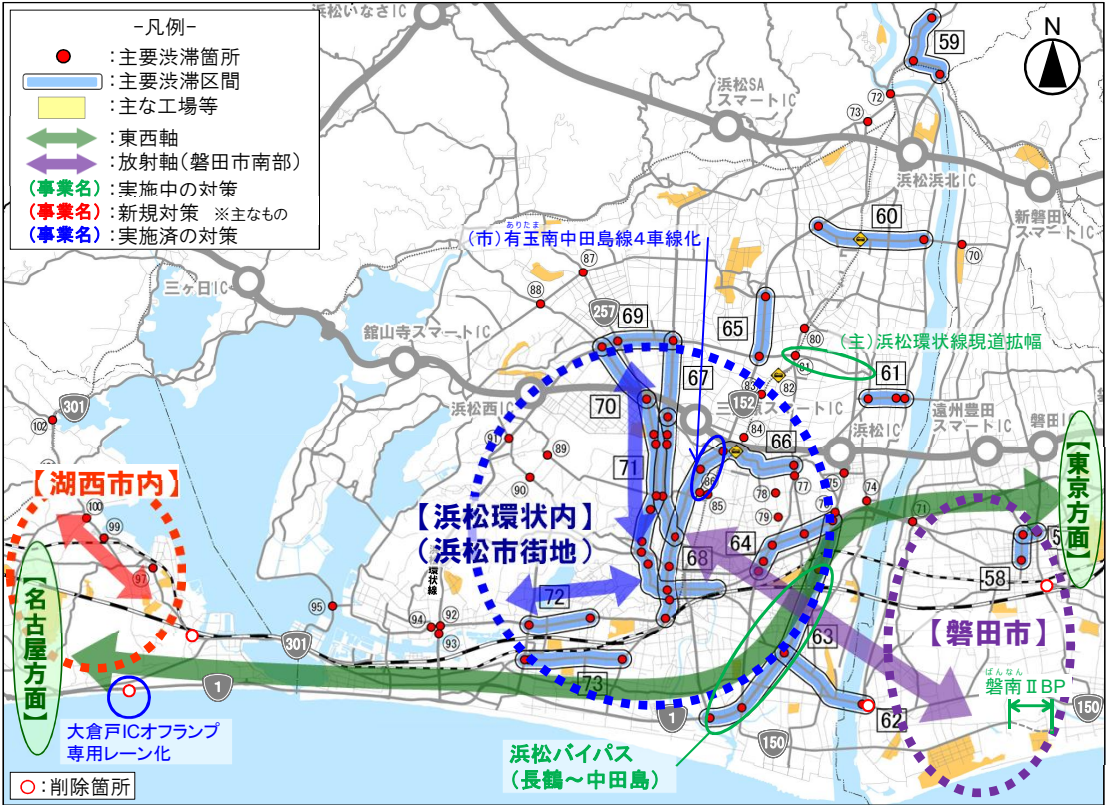
### (3) 対策を検討する軸・拠点と対策

◇浜松エリアに関しては、集中する通勤交通等に対して分散や適切な自動車交通と公共交通の分担を図るため、局所的な渋滞箇所の容量拡大を進めるとともに、公共交通への転換を促すための公共交通利便性向上の取り組みを進めるなど、ハード・ソフトの両面から対策を検討・実施します。また、隣接する都市間を結ぶ東西軸に関しては国道1号浜松バイパスなどで速達性・信頼性を確保するために交通容量拡大に資する施策について、長鶴～中田島間で実施しています。

- ・東西軸  
・国道1号では、朝夕に集中する通勤交通等による渋滞が発生。沿線に立地する製造業等の産業交通が多く、信号交差点が連担する浜松バイパス平面区間において速達性・信頼性が低下。
- ・浜松環状内  
・朝タピーク時に浜松市街地に集中する通勤交通により、「浜松環状線」内側の放射軸で速度低下が発生し、運行するバス交通の円滑な交通を阻害。
- ・磐田放射軸  
・拠点都市間を結ぶ「磐田市～浜松市街地(国道150号等)」では、朝タピーク時の通勤交通により、天竜川渡河部を中心に速度低下が発生。
- ・湖西市内  
・朝・タピーク時に通勤交通により、国道301号を中心として速度低下が発生。

| 地域の重要な軸・拠点 | 課題 | 検討すべき対策 | 取組み ※赤字:新規 青字:実施済み 緑字:事業中 黒字:未事業化 |
|---|---|---|---|
| 東西軸 | ・国道1号では、朝夕に集中する通勤交通等による渋滞が発生<br>・信号交差点が連担する浜松BP平面区間において速達性・信頼性が低下<br>・浜名BP:大倉戸IC(下り)において、朝ピーク時に渋滞発生 | ・東西軸の交通容量拡大に資する施策 | ・国道1号浜名バイパス大倉戸ICオフランプ専用レーン化<br>・浜松バイパス:長鶴～中田島 |
| 浜松環状内 | ・「浜松環状線」内側の放射軸で速度低下が発生<br>・朝タピーク時に放射軸を運行するバス交通の円滑性を阻害 | ・局所的な渋滞箇所の容量拡大に資する施策<br>・公共交通の利便性向上に伴い公共交通への転換が促される施策 | ・(市)有玉南中田島線4車線化<br>・(主)浜松環状線現道拡幅 |
| 磐田市への放射軸 | ・朝タピーク時を中心に、天竜川渡河部において速度低下<br>・放射軸を運行するバス交通の円滑性を阻害 | ・通勤交通の分散(機関・経路)を図る施策 | ・遠州大橋無料化<br>・磐南II BP整備 |
| 湖西市内 | ・朝タピーク時に通勤交通が集中し、国道301号を中心として速度低下が発生 | ・通勤交通の分散(機関・経路)を図る施策 | ・各種拡幅・交差点改良事業 |

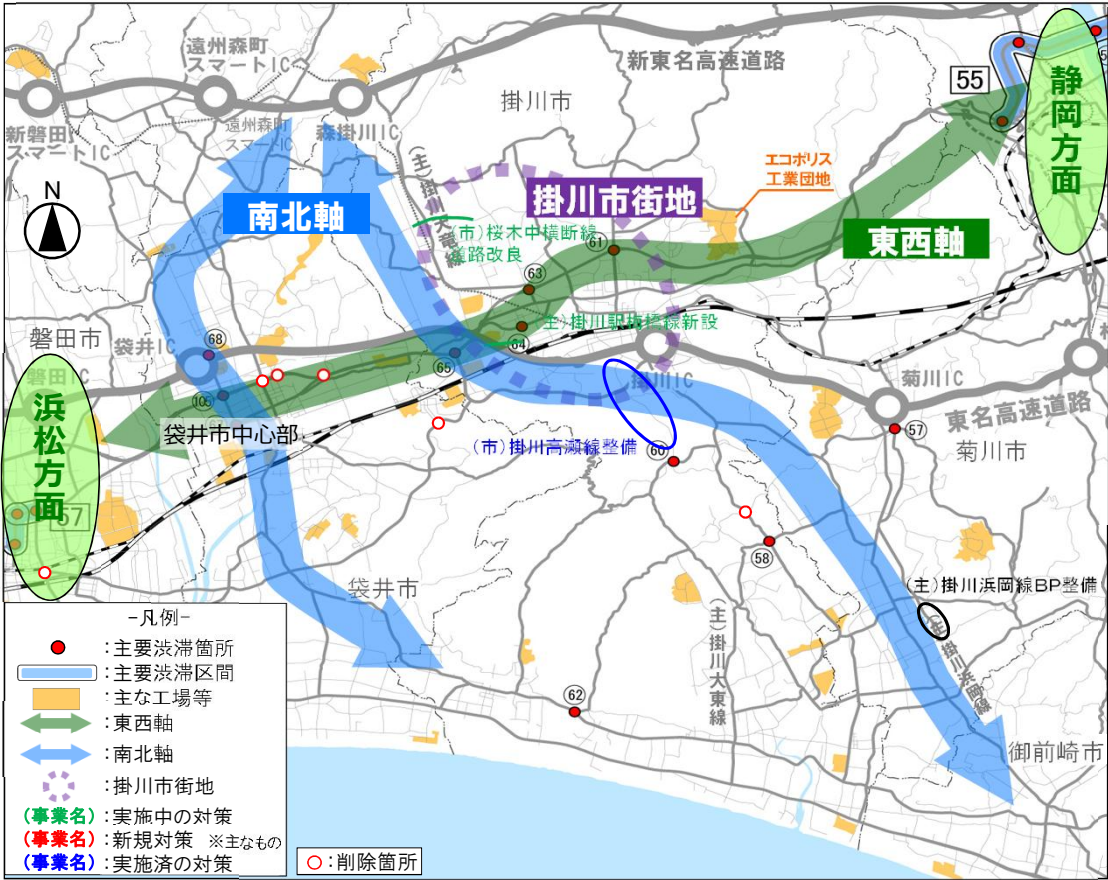
### (3) 対策を検討する軸・拠点と対策

◇中東遠地区に関しては、地域内発着の通勤交通及び通過する物流交通の錯綜等に対して分散や適切な自動車交通と公共交通の分担を図るため、公共交通への転換を促すための公共交通利便性向上の取り組みを進めるとともに、局所的な渋滞箇所の容量拡大も合わせて推進する等、ハード・ソフトの両面から対策を検討・実施します。また、隣接する都市間を結ぶ東西軸に関しては国道1号バイパスなどで速達性・信頼性を確保するために交通容量拡大に資する施策について検討を進めます。

- ・東西軸
  - ・国道1号では、朝夕に集中する通勤交通等による渋滞が発生。袋井バイパスの4車線化に伴い、袋井バイパスの渋滞は解消したが、一方で、掛川バイパスにおいて朝・夕の通勤時間帯において各IC部を中心に速達性・信頼性が低下。
- ・南北軸
  - ・袋井・掛川市街地内の南北軸では、沿岸部及び新東名付近等北部から市街地へのアクセス道路において、ピーク時に20km/hを下回る速度低下が見受けられ、局所的に渋滞が発生しており、市街地へのアクセス性に課題。
- ・掛川市街地
  - ・掛川バイパスへの南北のアクセス路線については、エコポリス工業団地など企業の集積地への通勤・物流交通が集中し、朝・タピーク時間帯を中心に速度低下が発生。

| 地域の重要な軸・拠点 | 課題 | 検討すべき対策 | 取組み |
|---|---|---|---|
| 東西軸 | ・国道1号(掛川バイパス)では、朝夕に集中する通勤交通等による渋滞が発生において速達性・信頼性が低下 | ・東西軸の交通容量拡大施策 | ・国道1号BPの交通容量拡大の検討 |
| 南北軸 | ・沿岸部及び新東名付近等北部から市街地へのアクセス道路において、ピーク時に20km/hを下回る速度低下が発生し、市街地へのアクセス性に課題 | ・交通容量拡大施策<br>・交差点改良等による交通の整流化 | ・(主)掛川浜岡線BP整備<br>・(市)掛川高瀬線整備 |
| 掛川市街地 | ・掛川バイパスへの南北のアクセス路線については、エコポリス工業団地など企業の集積地への通勤・物流交通が集中し、朝・タピーク時間帯を中心に速度低下が発生。 | ・交通容量拡大施策<br>・交差点改良等による交通の整流化 | ・(都)掛川駅梅橋線新設<br>・(市)桜木中横断線道路改良 |

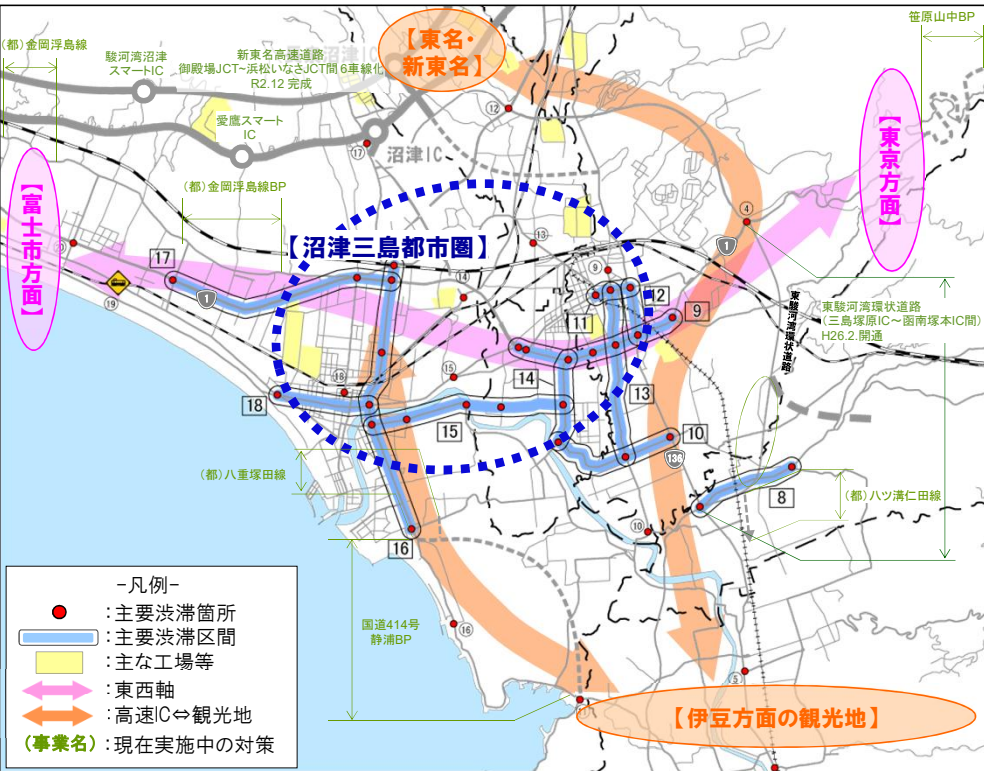
### (3) 今後対策を検討する軸・拠点と対策

◇ 沼津・三島エリアの東西軸や沼津三島都市圏においては、平成26年2月に開通した「東駿河湾環状道路」の環状効果の更なる機能発現に向けた検討を推進するとともに、沼津・三島市街地及び近接市街地間のアクセス性を強化し、通勤交通の円滑化や産業交通の速達性向上を図ります。また、高速ICから観光地（伊豆方面）においては、地域と連携・連動した交通状況等の情報提供を強化し、観光交通のルートや時間の分散を図るなど、ソフト・ハードの両面から対策を検討します。

- ・東西軸 : 国道1号（沼津市西部）では、通勤交通と産業交通（富士市以西・裾野市等）が集中しているため、朝ピーク時間帯の速度低下が顕著、並行する県道等と同等の速度サービスしか担保されず、速達性・定時性が低い。
- ・沼津三島都市圏 : 沼津・三島市街地に点在する事業所への通勤交通が集中し、朝の通勤時間帯を中心に速度低下が発生し、沼津・三島市街地及び隣接市町から沼津・三島市街地のアクセス性が低い。
- ・高速IC⇄観光地 : 休日等観光期を中心に観光地（伊豆方面）に交通が集中し、旅行速度が低下する等、高速ICアクセス性が低い。

| 地域の重要な軸・拠点 | 課題 | 今後検討すべき対策 | 現在の実施中の取組み |
|---|---|---|---|
| 東西軸 | ・国道1号（沼津市西部）では、朝ピーク時間帯の速度低下が顕著。<br>・並行する県道との速度サービスに差がなく、定時性が低い。 | ・国道1号に集中する交通のルート分散・時間分散に寄与する施策 | ・東名高速愛鷹スマートIC（2016年3月完成）<br>・新東名高速道路 6車線化（2020年12月完成）<br>・新東名高速駿河湾沼津スマートIC（2017年3月完成）<br>・（都）金岡浮島線等新規路線の整備 |
| 沼津三島都市圏 | ・沼津・三島市街地の朝の通勤時間帯を中心に速度が低下<br>・沼津・三島市街地及び隣接市町から沼津・三島市街地のアクセス性が低い。 | ・沼津三島都市圏における公共交通利用促進を促す施策 | ・各市町のコミュニティバスの運行 |
| 高速ICから伊豆等の観光地 | ・休日等観光期に旅行速度が低下する等、高速ICアクセス性が低い。 | ・東駿河湾環状道路や伊豆中央道等に集中する観光交通の交通ルート・時間の分散などを図るハード・ソフト施策 | ・国道414号静岡BP整備<br>・東駿河湾環状道路大場・函南IC付近の渋滞対策 |

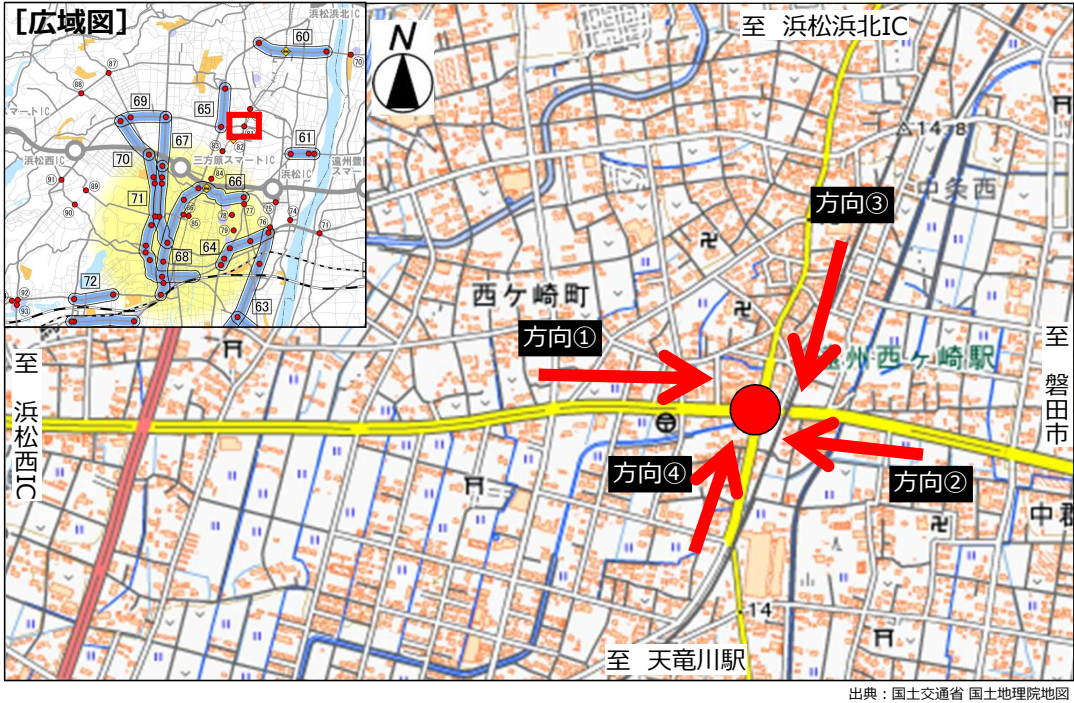
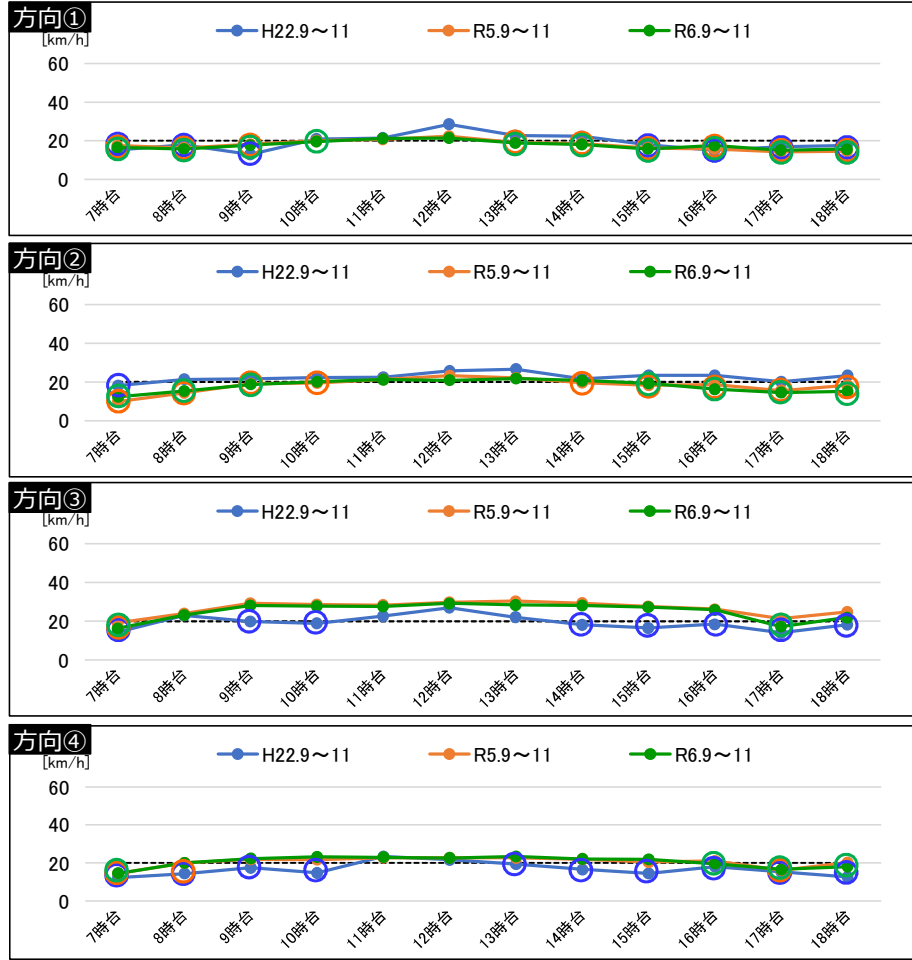
#### ▼西ヶ崎町交差点

○各方向（朝・夕）について、旅行速度が20km/hを下回っており、当該箇所については経過観察とする。

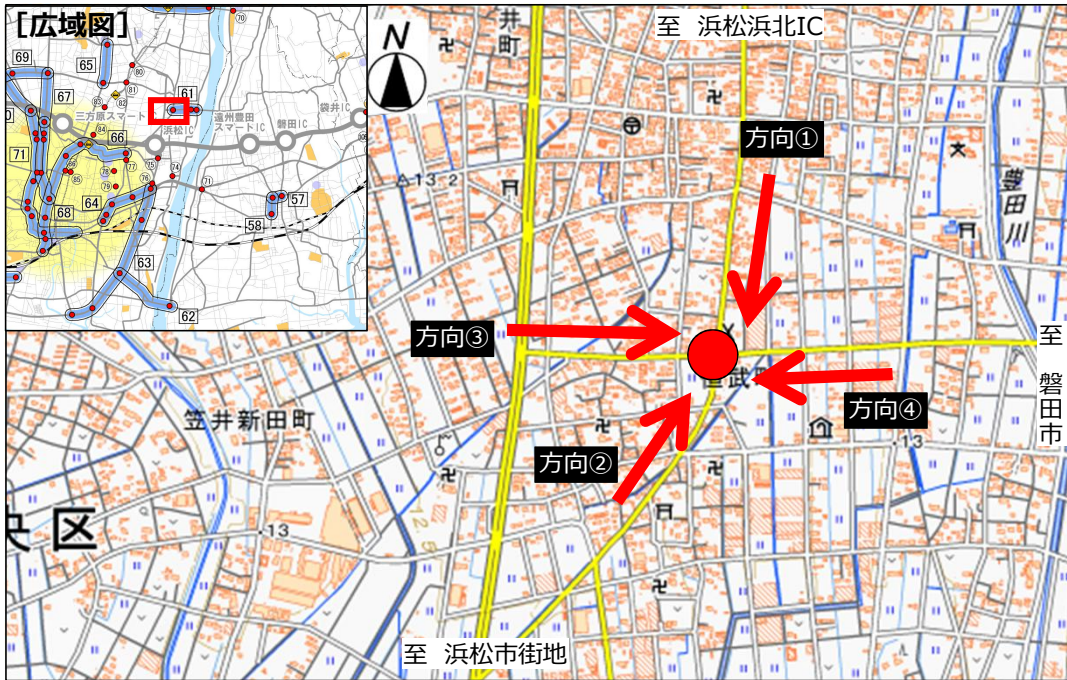
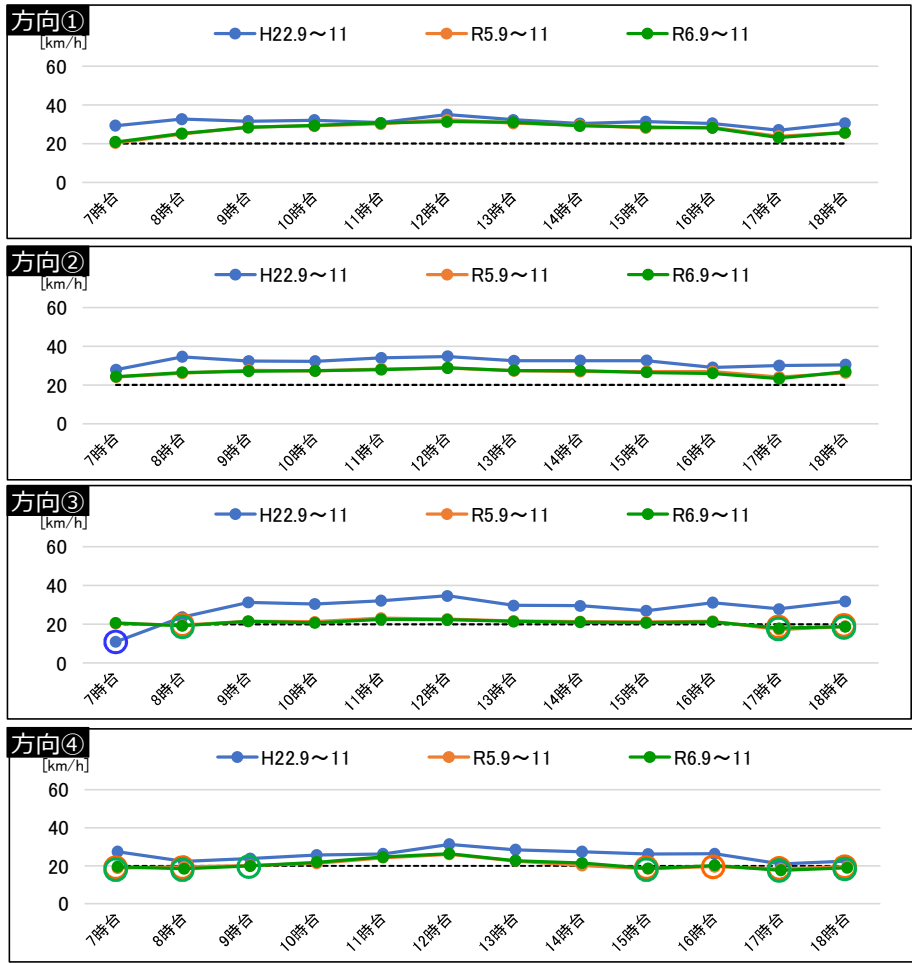
▼笠井交番南交差点

○方向③、④（朝・夕）について、旅行速度が20km/hを下回っており、当該箇所については経過観察とする。

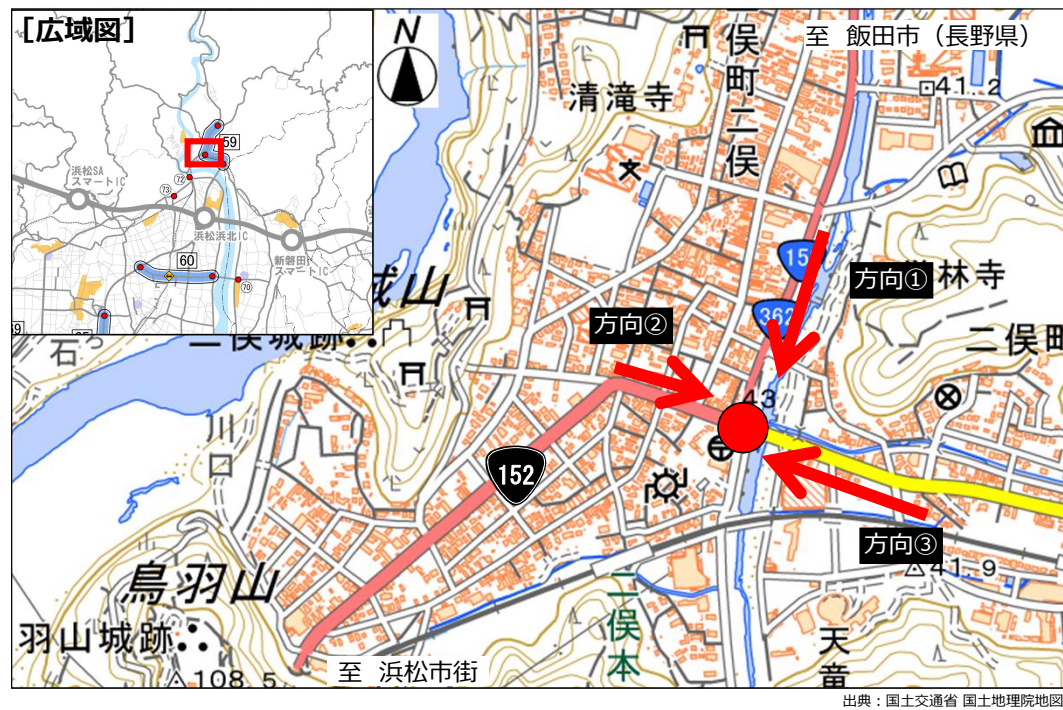
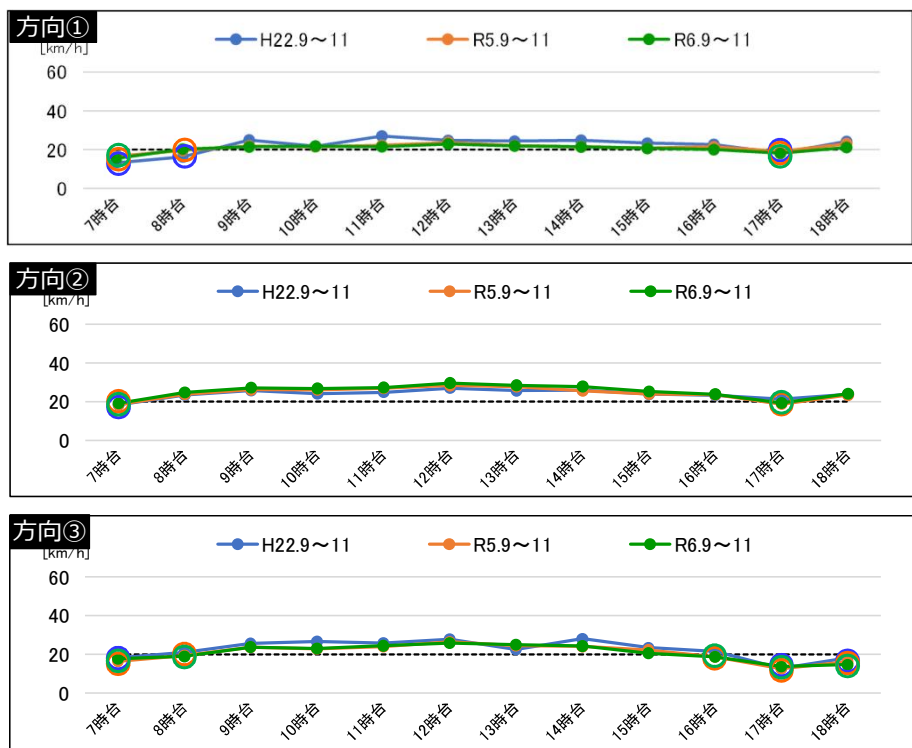
#### ▼双竜橋交差点

○各方向（朝・夕）について、旅行速度が20km/hを下回っており、当該箇所については経過観察とする。

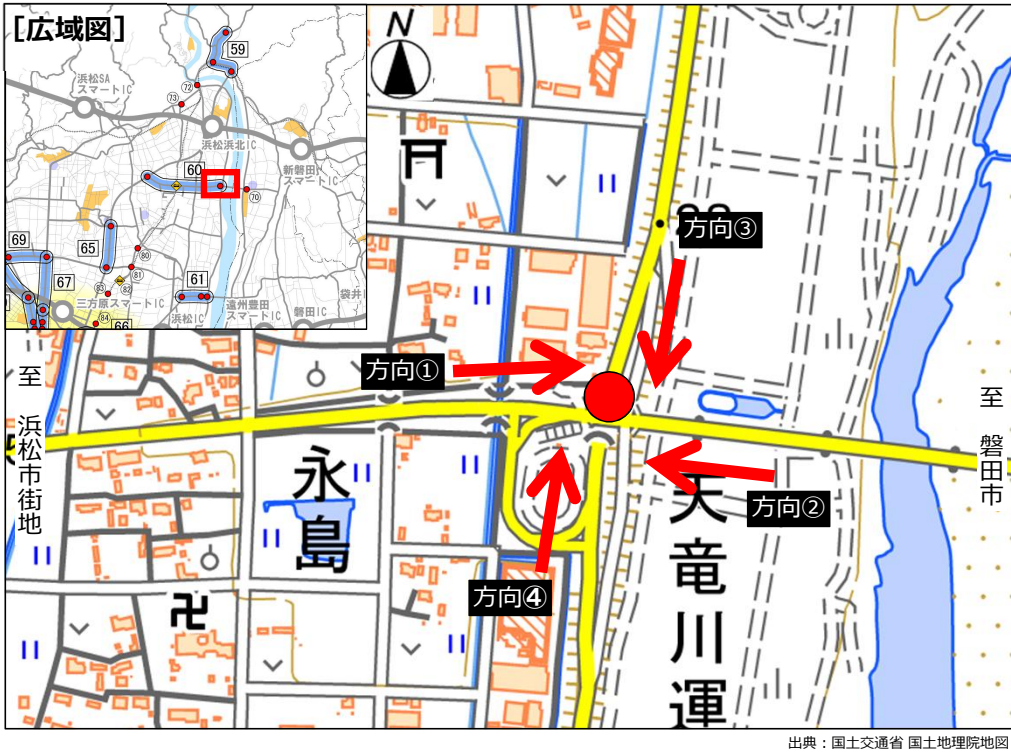
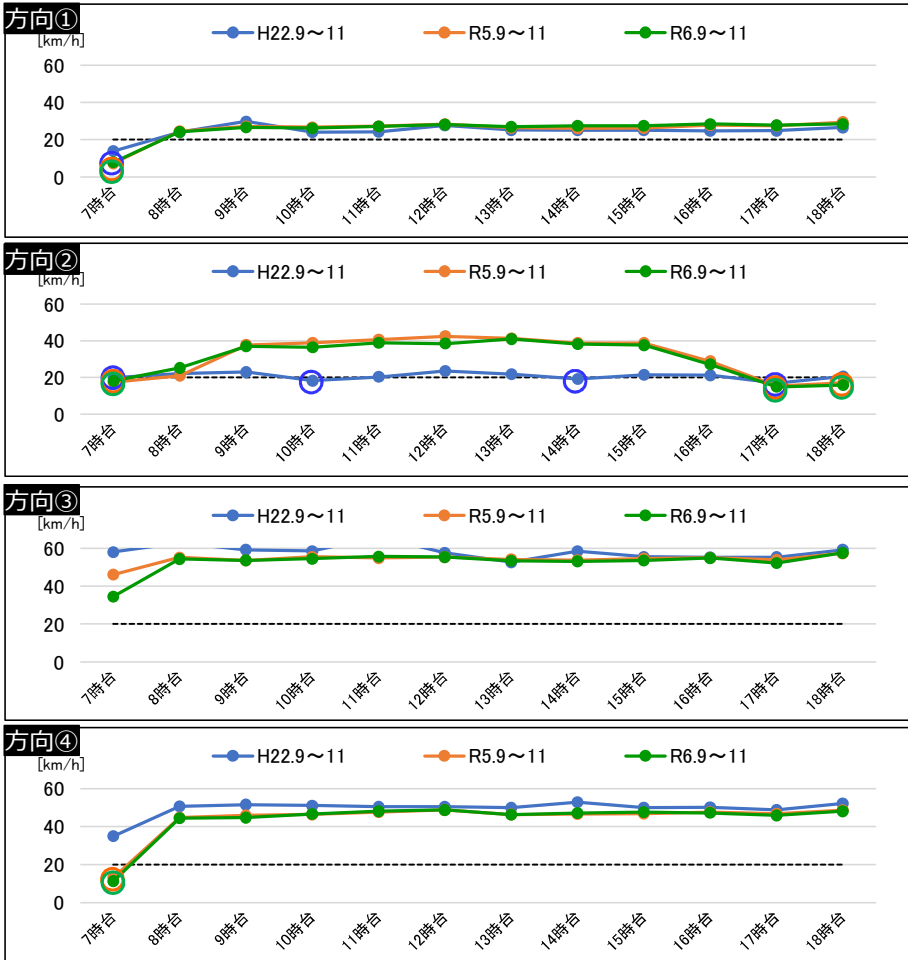
▼ 浜北大橋交差点

○方向①、②、④（朝・夕）について、旅行速度が20km/hを下回っており、当該箇所については経過観察とする。

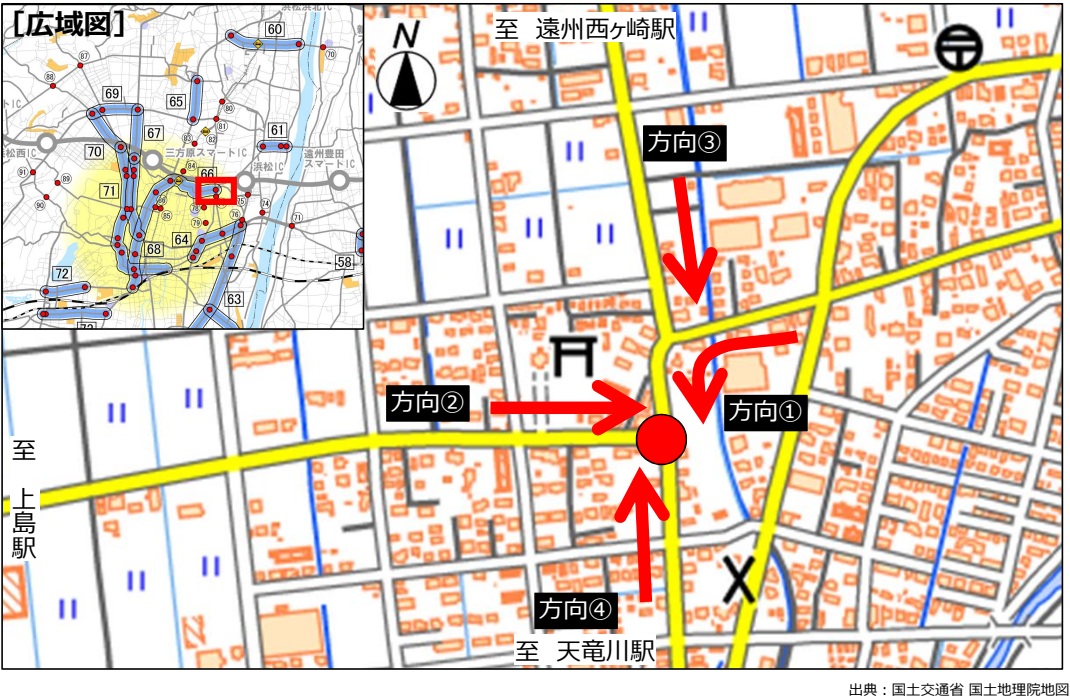
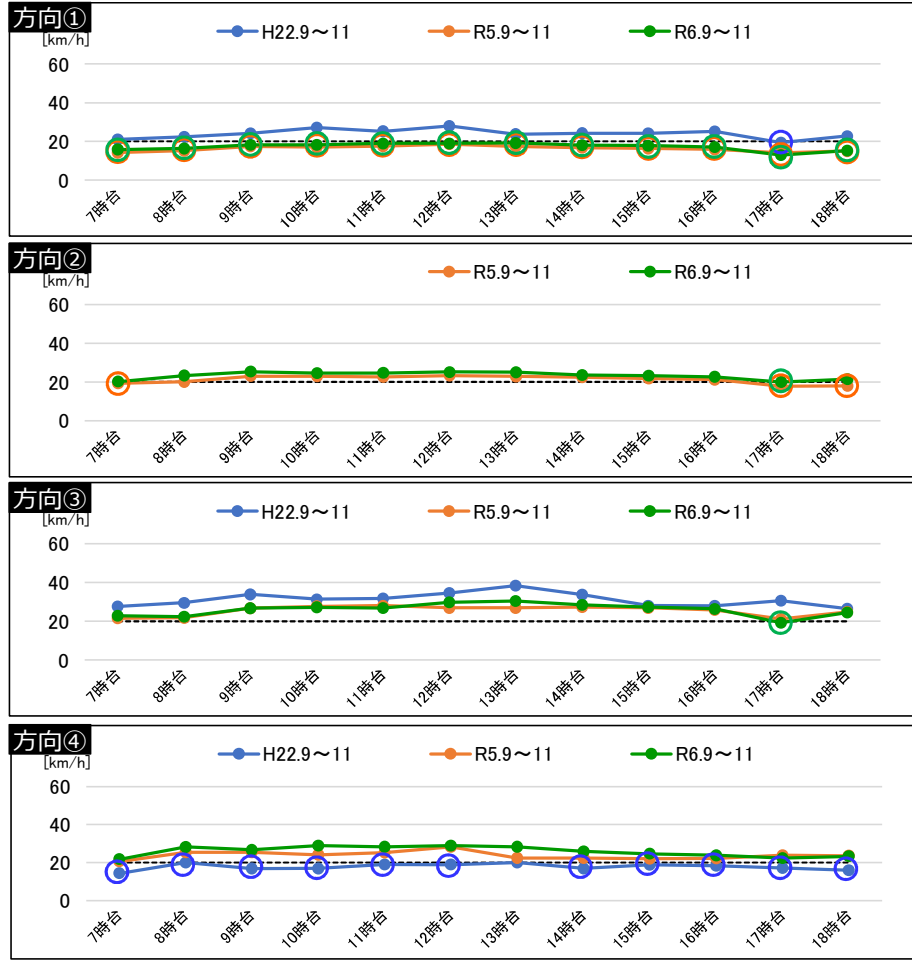
▼市野町交差点

- 旅行速度の傾向は、平成22年と比較して、方向④において旅行速度が上昇し20km/hを上回る。
- 方向①、②、③について、旅行速度が20km/hを下回っており、当該箇所については経過観察とする。

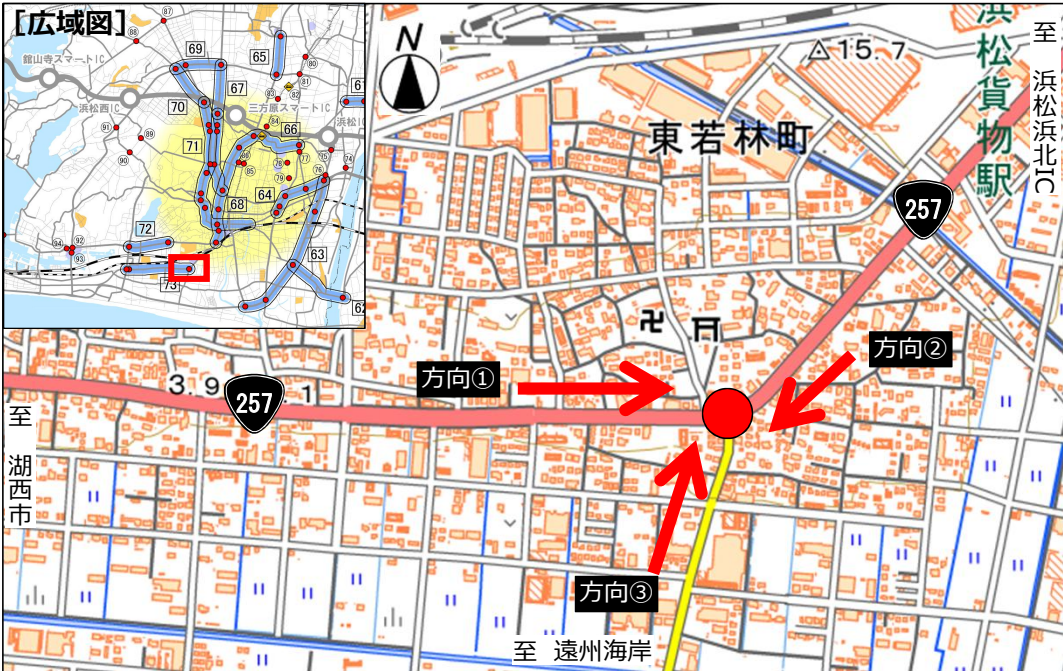
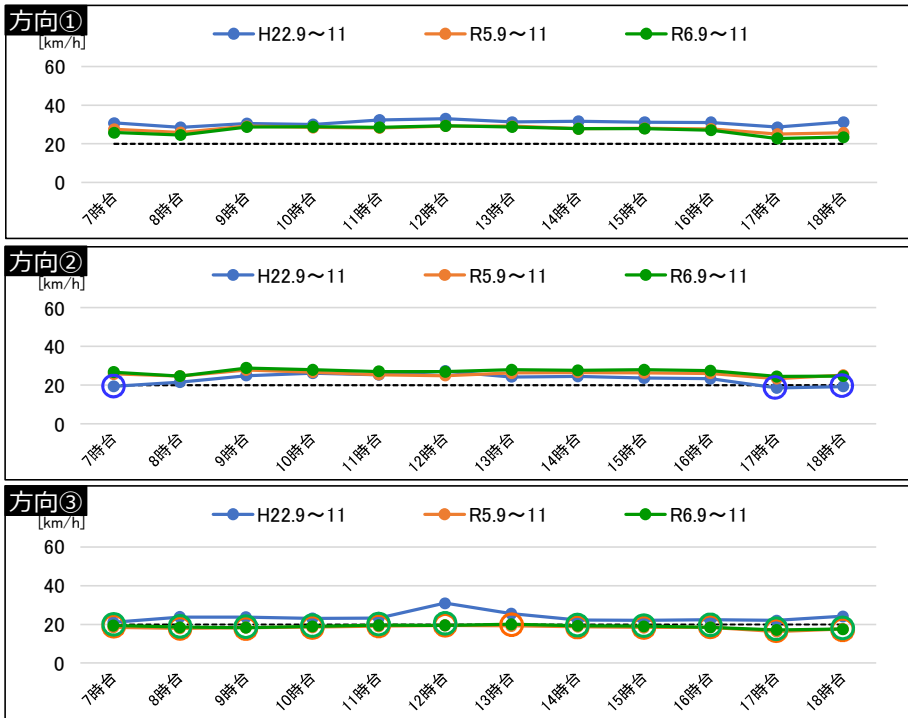
▼東若林交差点

- 旅行速度の傾向は、平成22年と比較して、方向②において旅行速度が上昇し20km/hを上回る。
- 方向③について、旅行速度が20km/hを下回っており、当該箇所については経過観察とする。

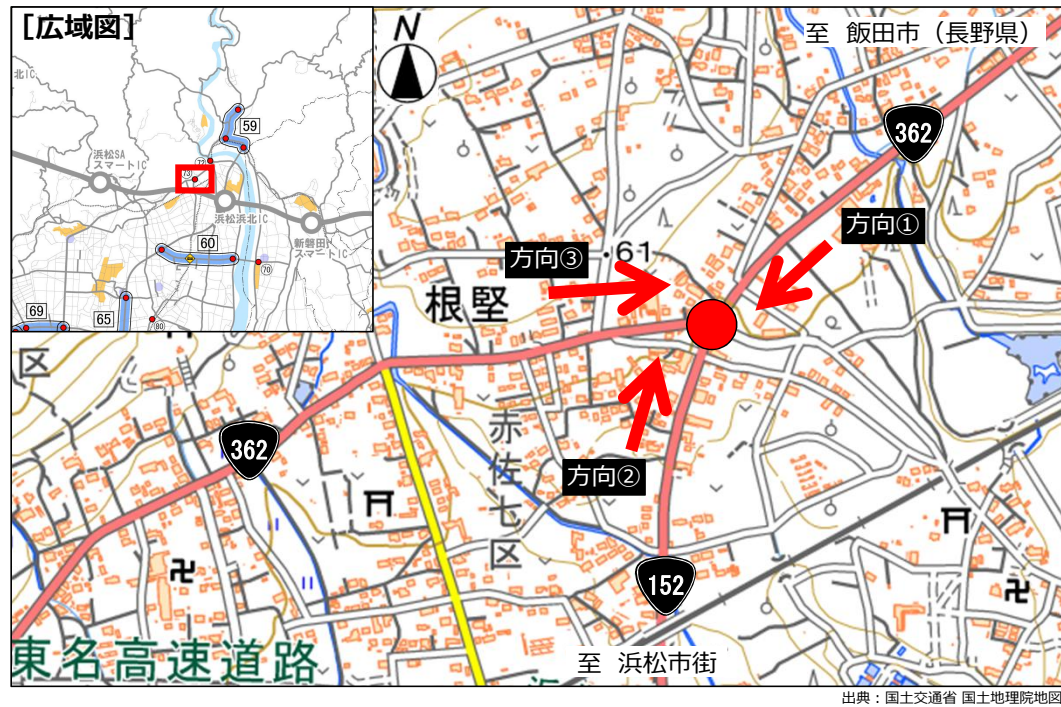
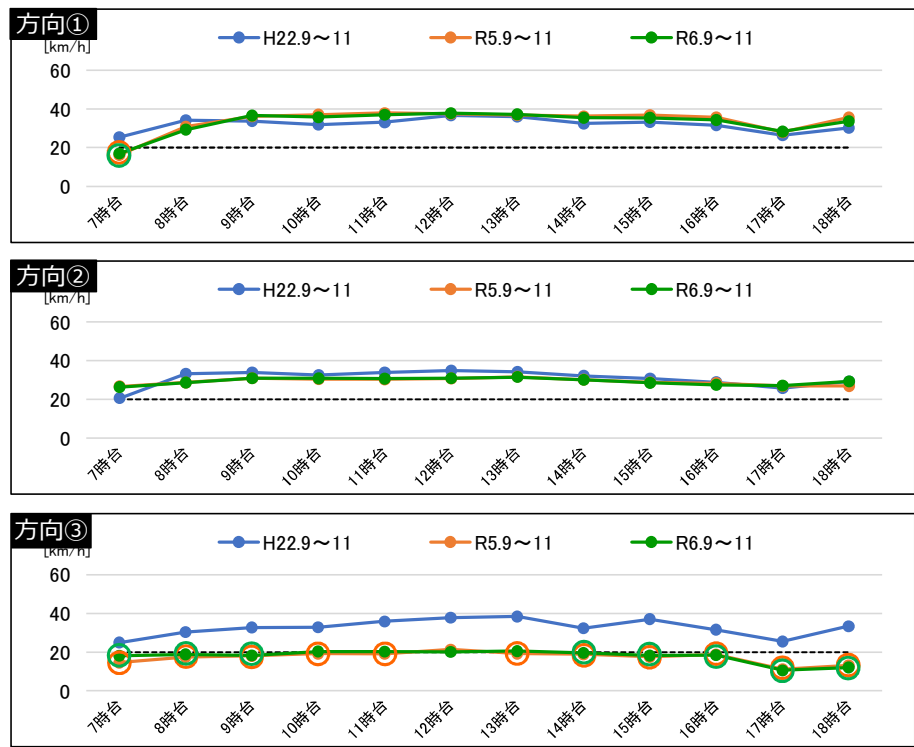
▼根堅交差点

○方向①、③について、旅行速度が20km/hを下回っており、当該箇所については経過観察とする。

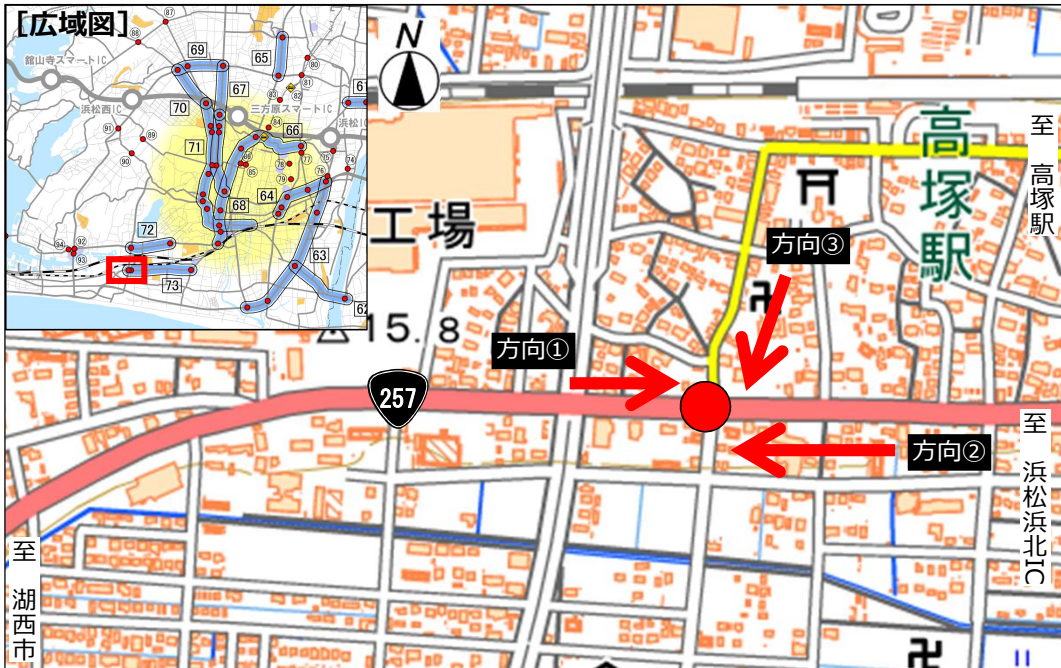
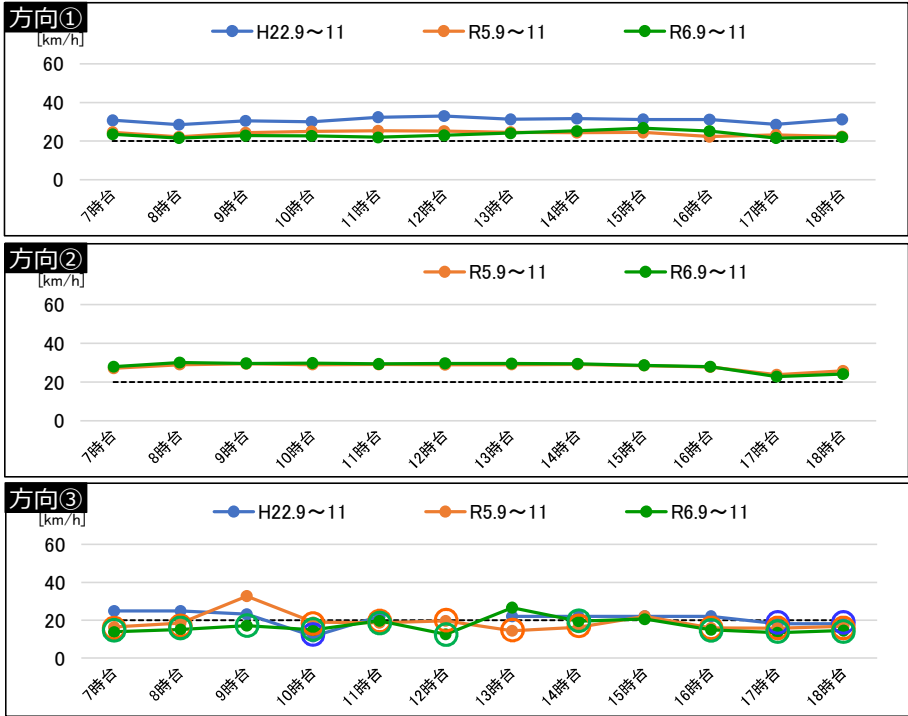
#### ▼高塚駅入口交差点

○方向③について、旅行速度が20km/hを下回っており、当該箇所については経過観察とする。

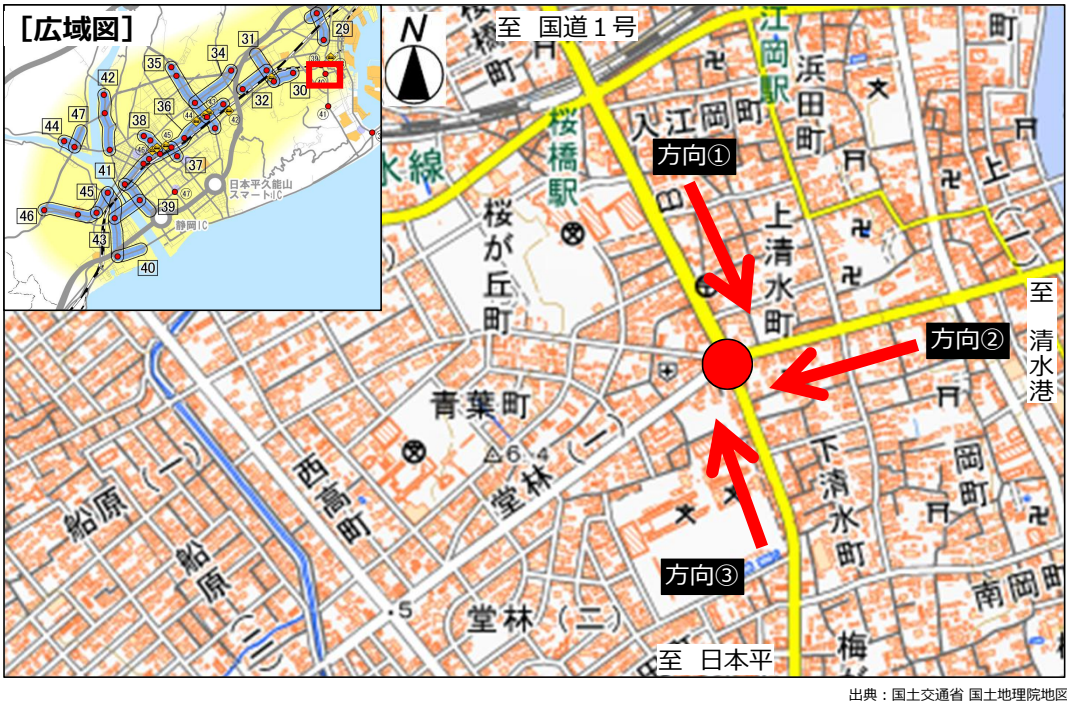
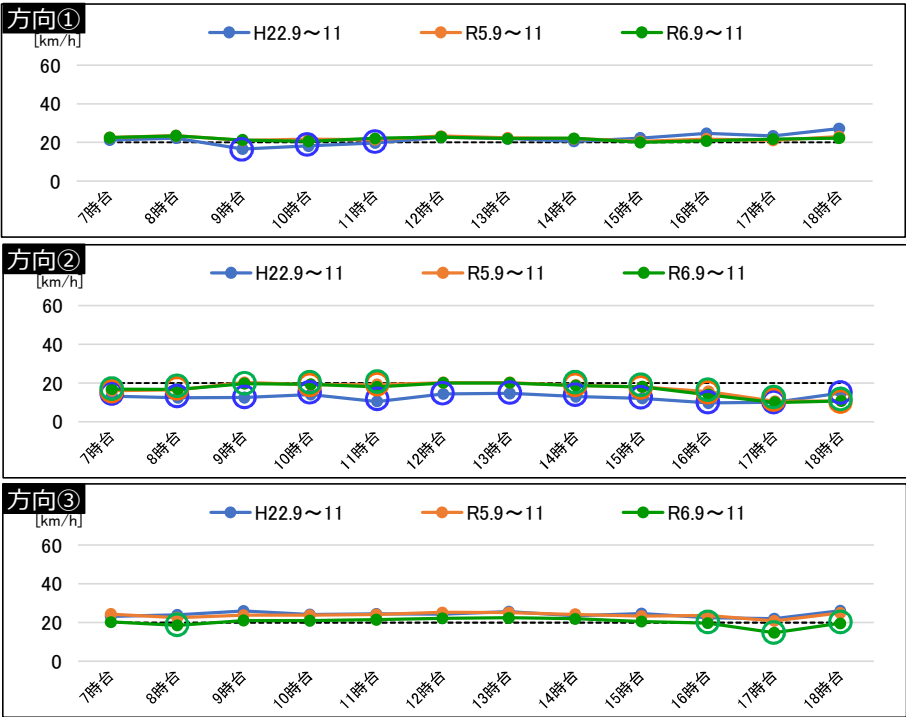
#### ▼桜ヶ丘病院入口交差点

- 旅行速度の傾向は、平成22年と比較して、方向①において旅行速度が上昇し20km/hを上回る。
- 方向②、③について、旅行速度が20km/hを下回っており、当該箇所については経過観察とする。

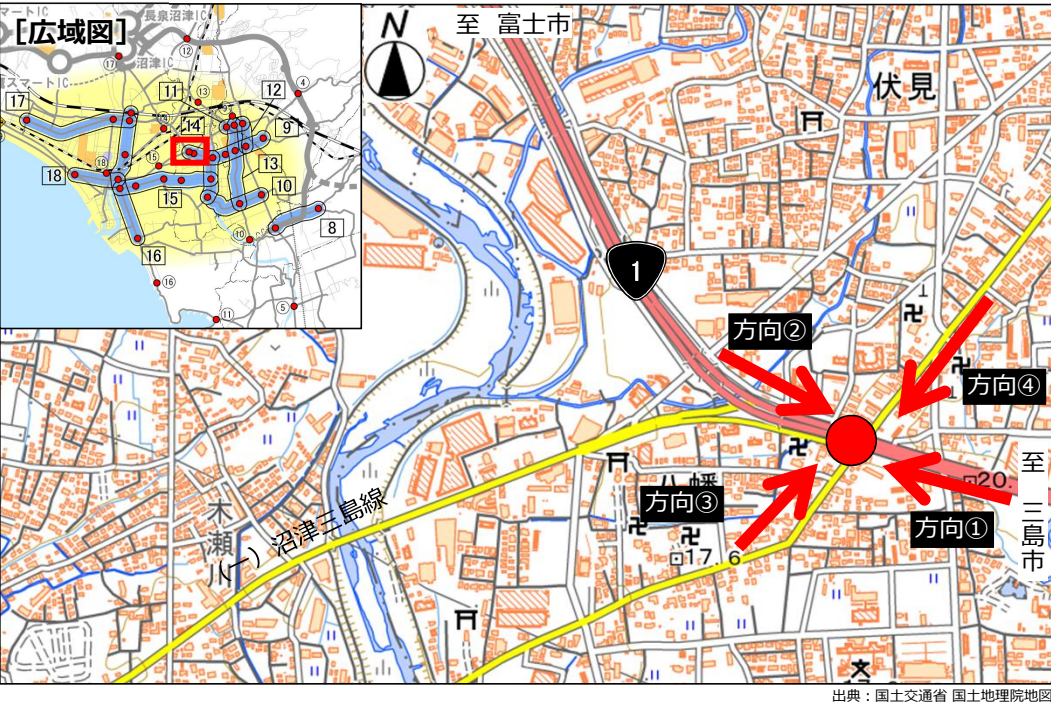
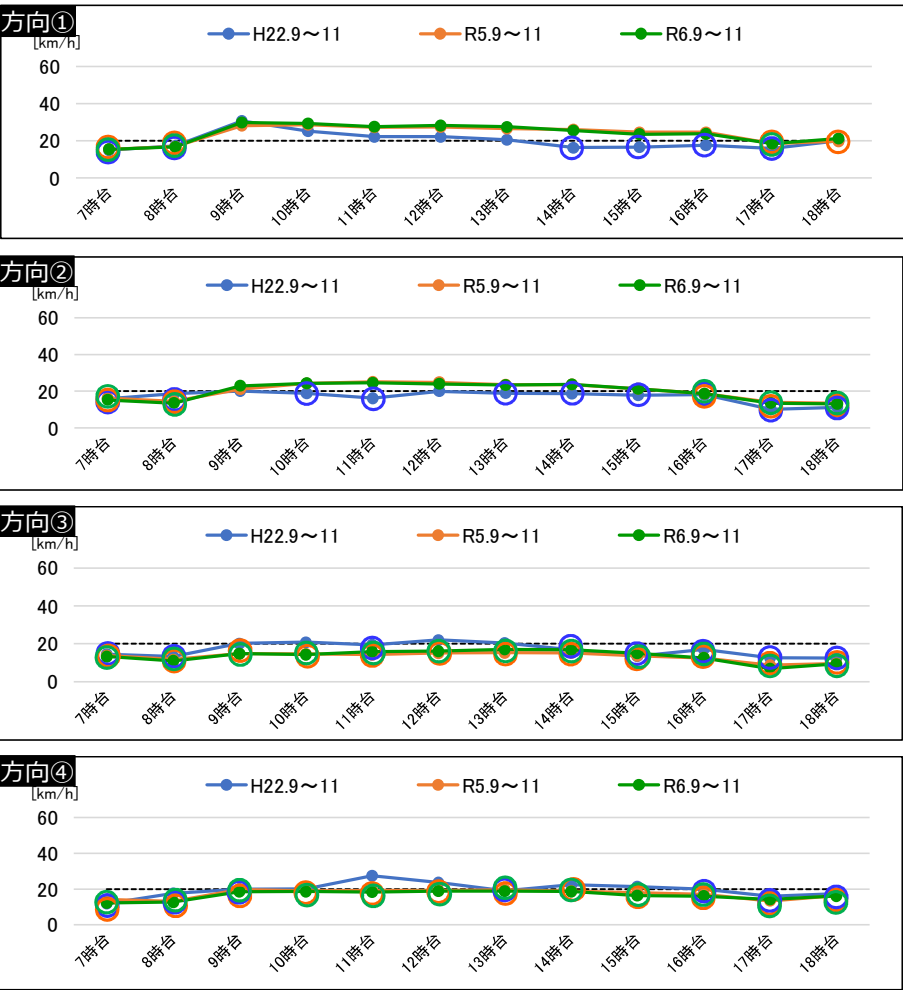
▼八幡交差点

○各方向について、旅行速度が20km/hを下回っており、当該箇所については経過観察とする。

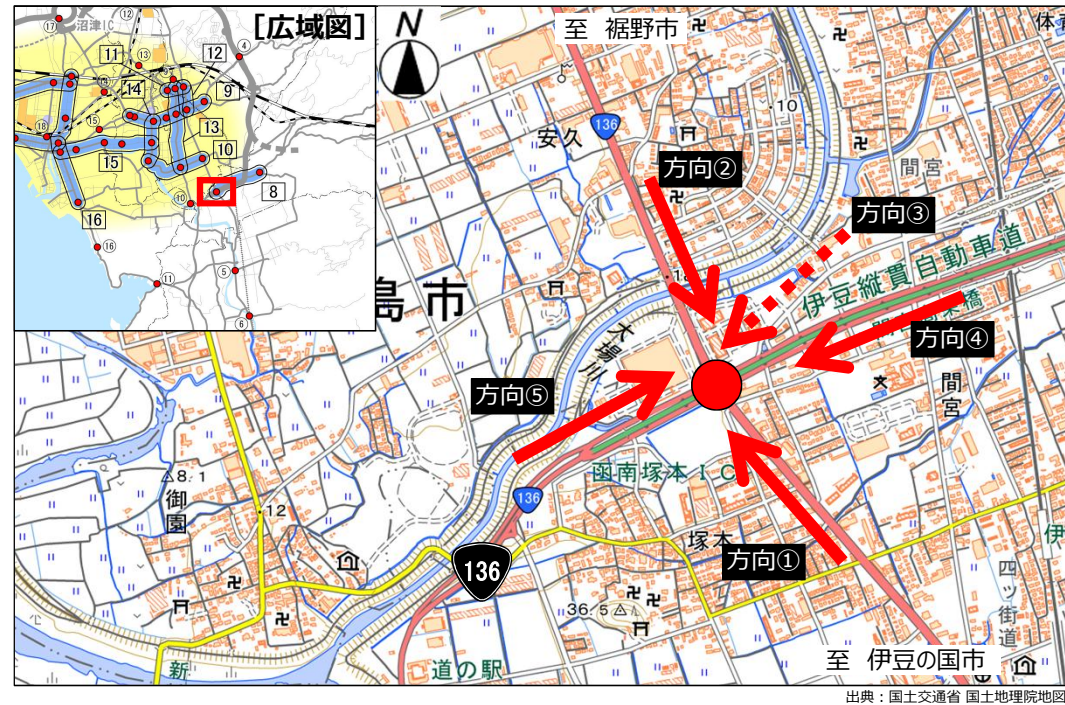
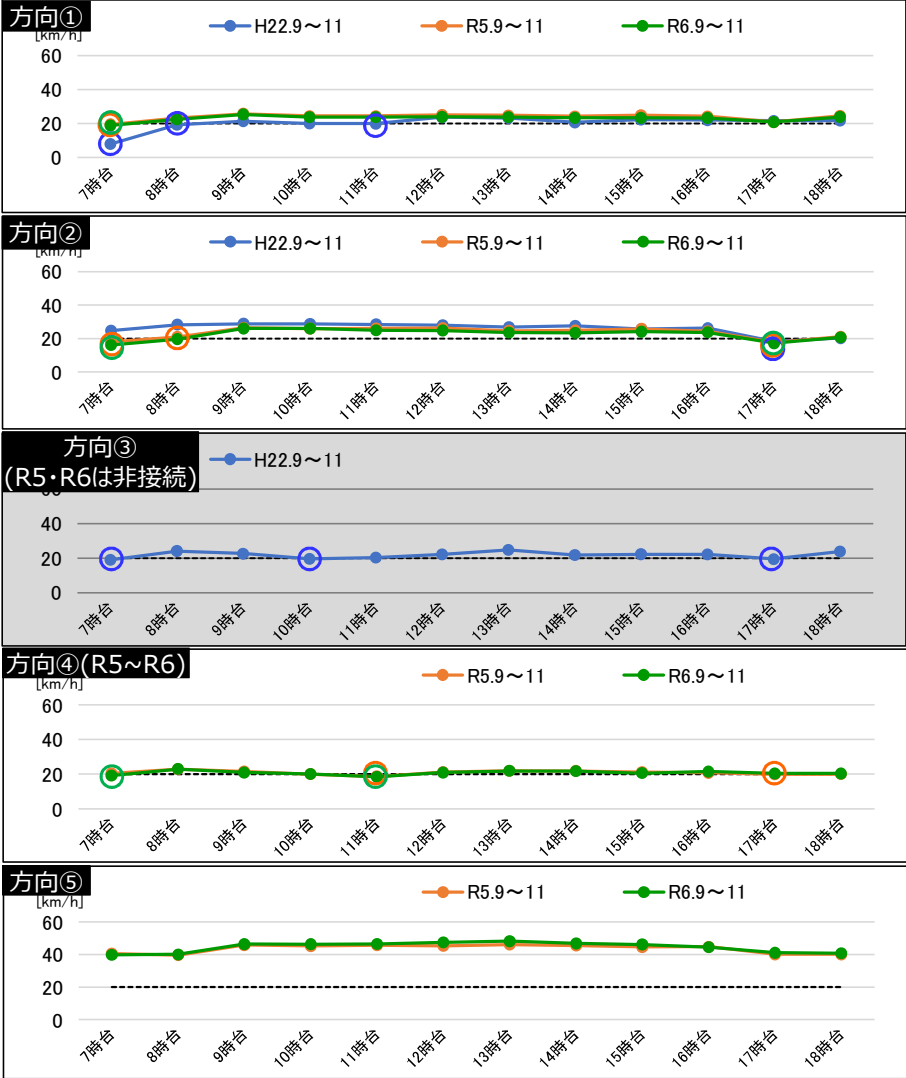
▼大場川南交差点

○方向①、②、④について、旅行速度が20km/hを下回っており、当該箇所については経過観察とする。

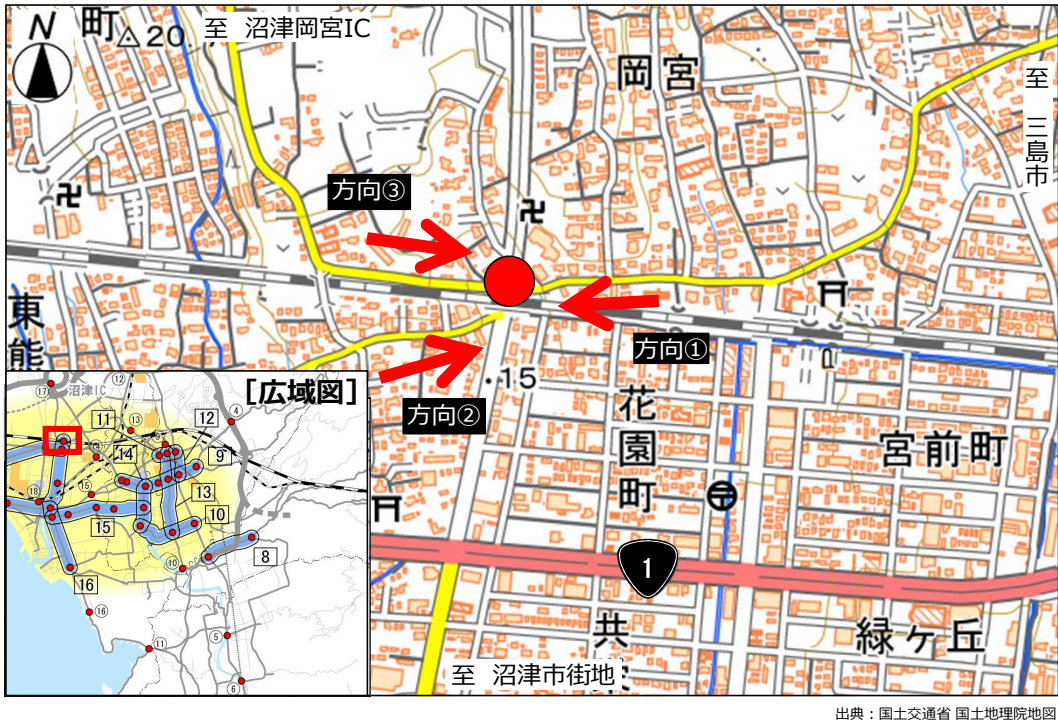
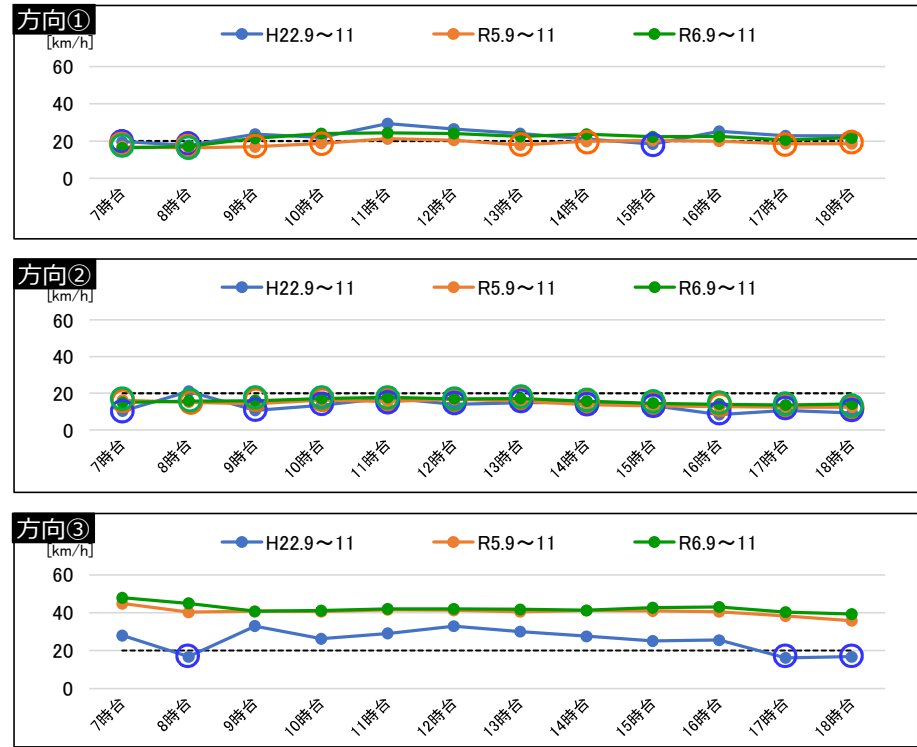
▼岡宮交差点

- 旅行速度の傾向は、平成22年と比較して、方向③において旅行速度が上昇し20km/hを上回る。
- 方向①、②について、旅行速度が20km/hを下回っており、当該箇所については経過観察とする。
