## 参考資料

# 1. 静岡県内各エリアの渋滞対策の基本方針

## 1-1 静岡県全体における渋滞対策の基本方針について（平成25年6月28日協議会資料）

## 1-2 浜松エリアの渋滞対策の基本方針

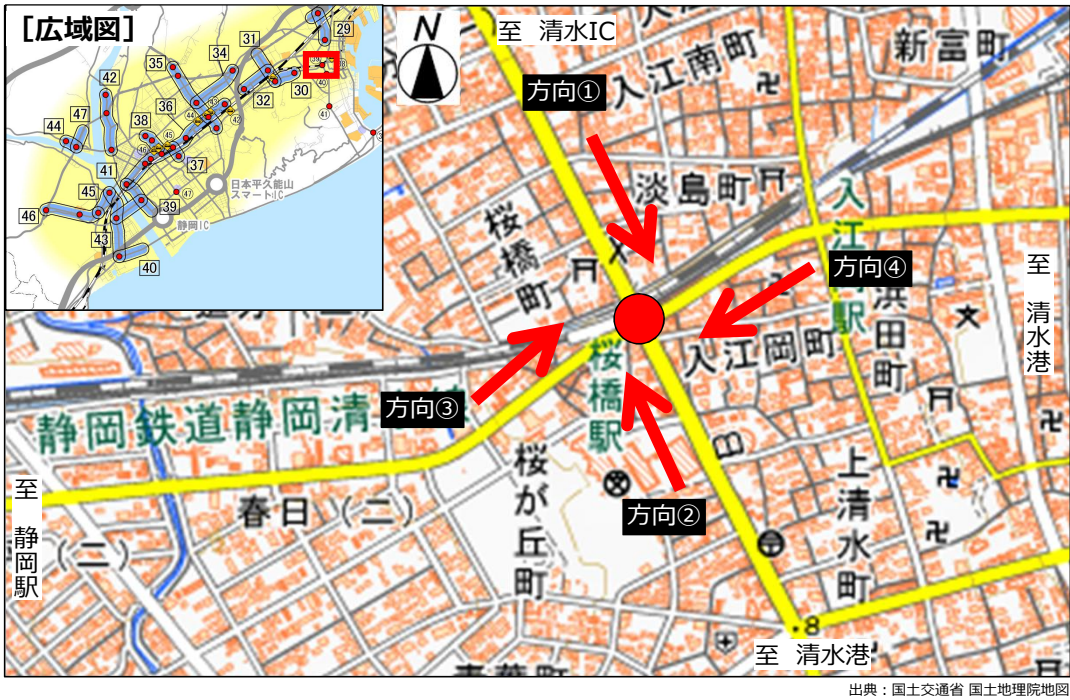
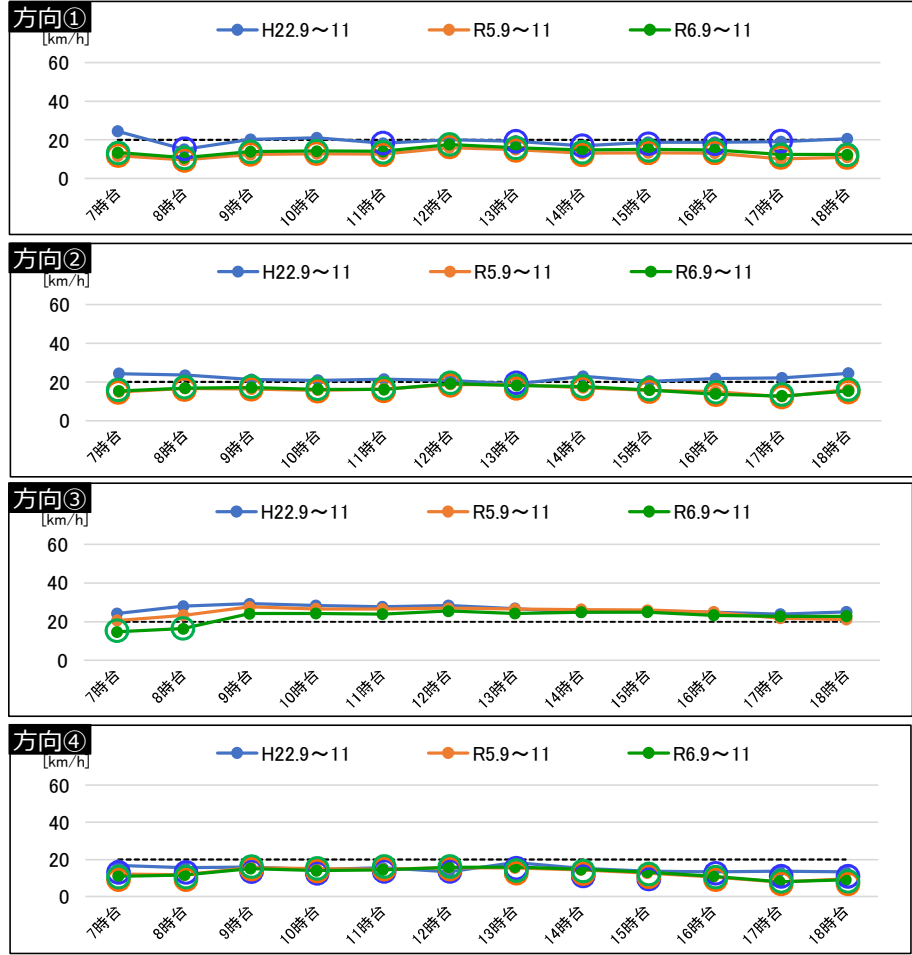
▼桜橋交差点

○各方向について、旅行速度が20km/hを下回っており、当該箇所については経過観察とする。

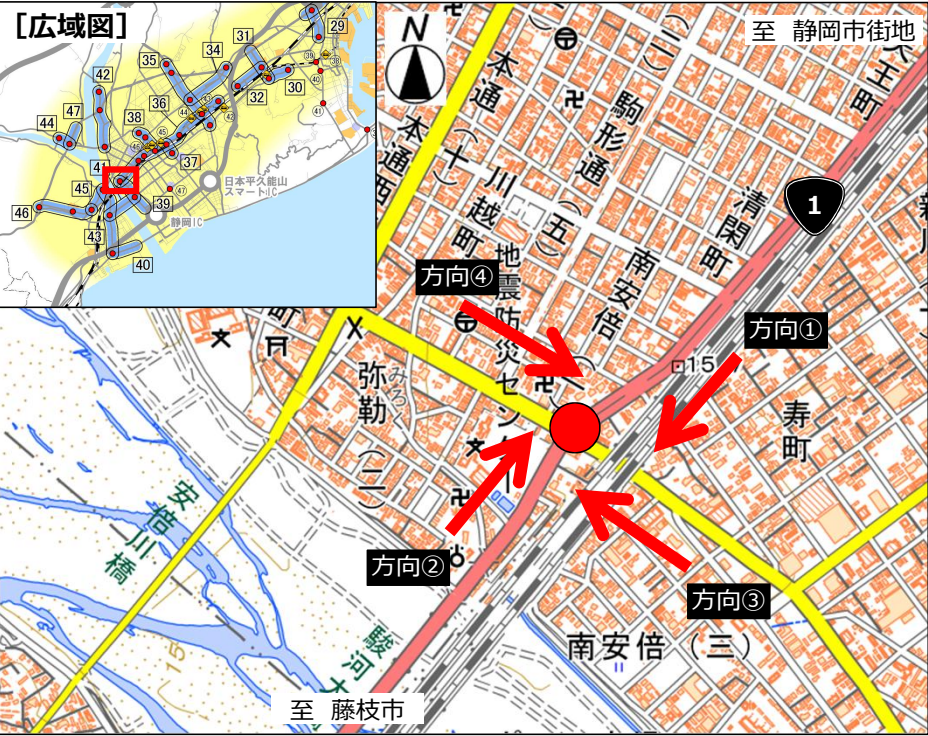
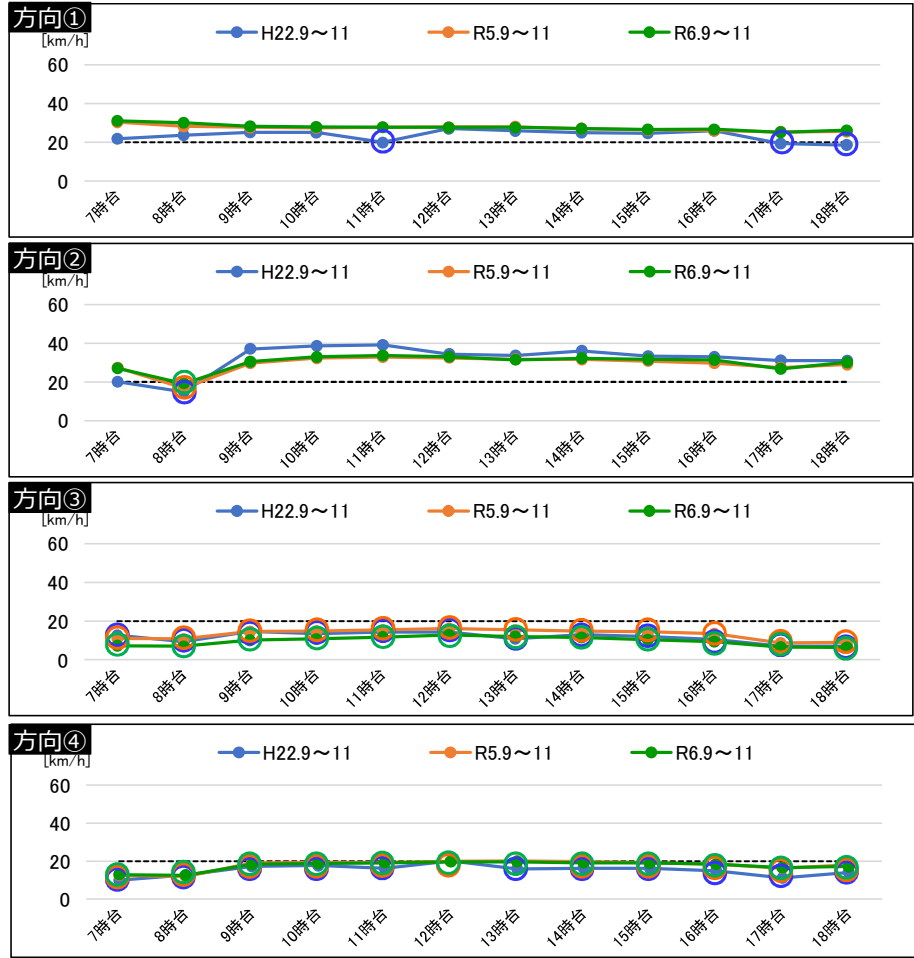
▼南安倍交差点

- 旅行速度の傾向は、平成22年と比較して、方向①において旅行速度が上昇し20km/hを上回る。
- 方向②、③、④について、旅行速度が20km/hを下回っており、当該箇所については経過観察とする。

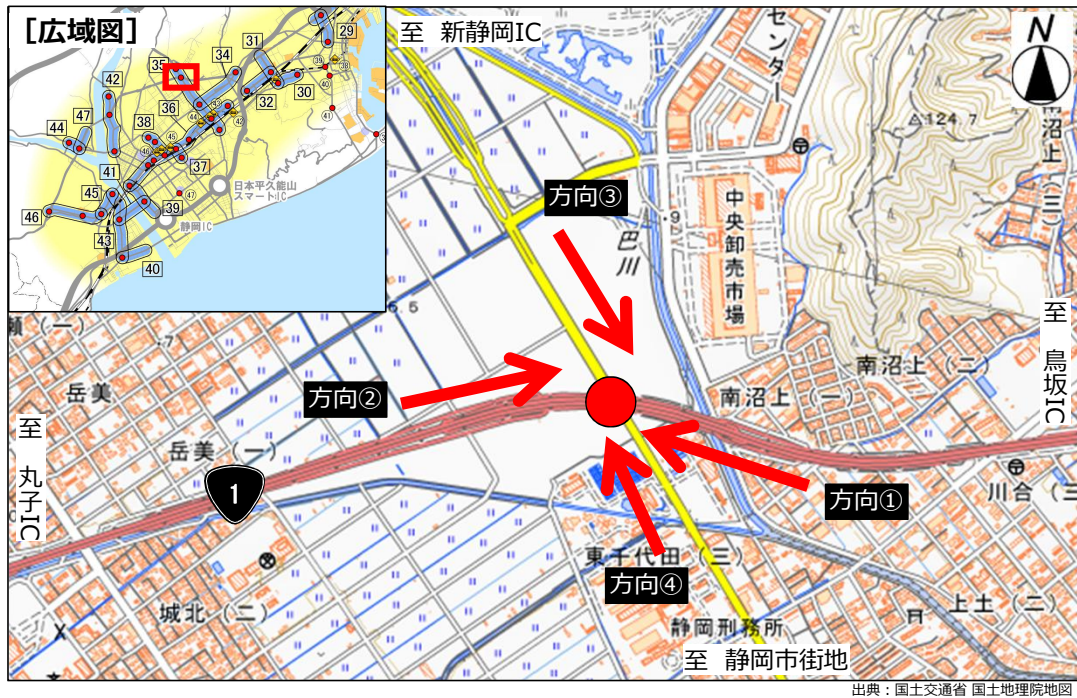
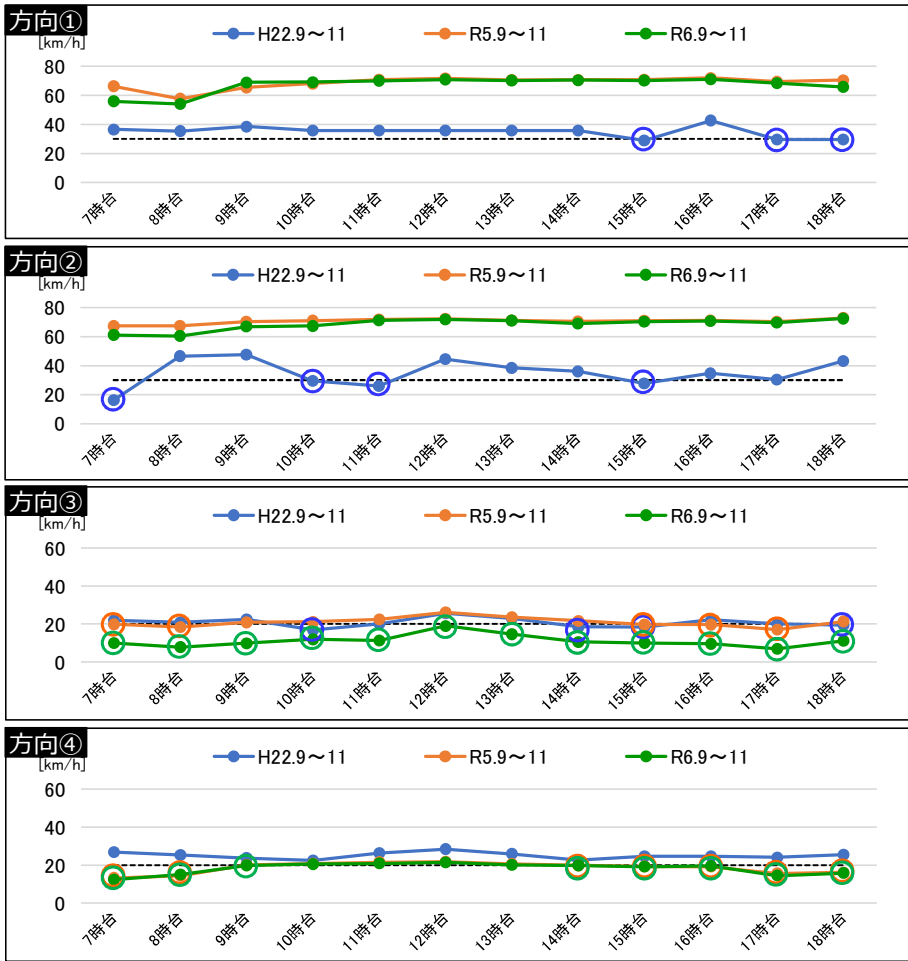
### ▼千代田上土I.C交差点

- 旅行速度の傾向は、平成22年と比較して、方向①、②において旅行速度が上昇し20km/hを上回る。
- 方向③、④について、旅行速度が20km/hを下回っており、当該箇所については経過観察とする。

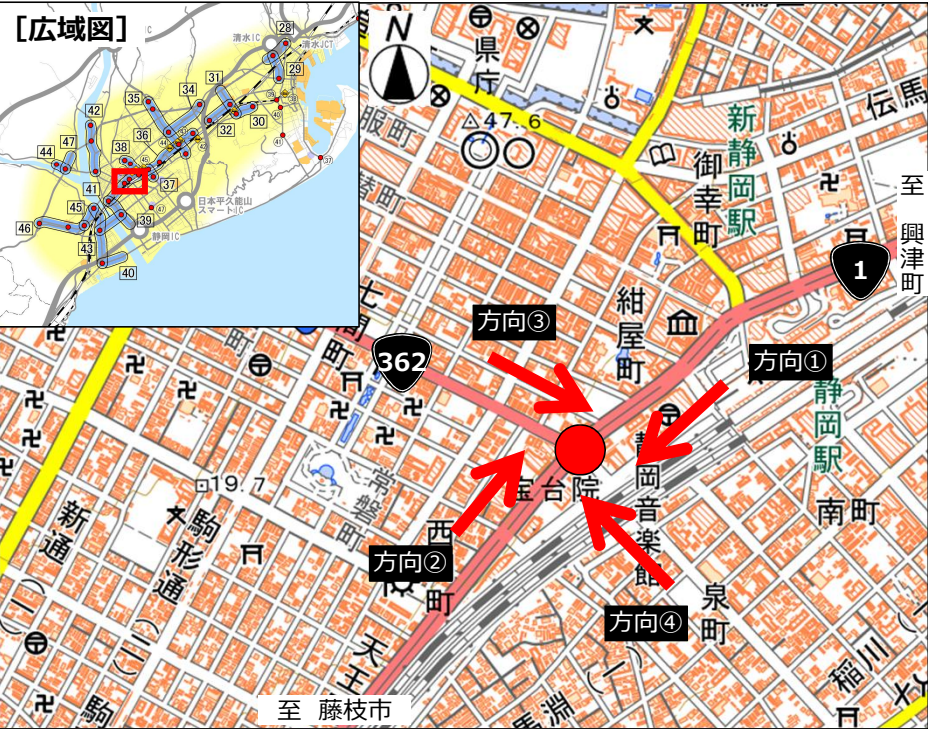
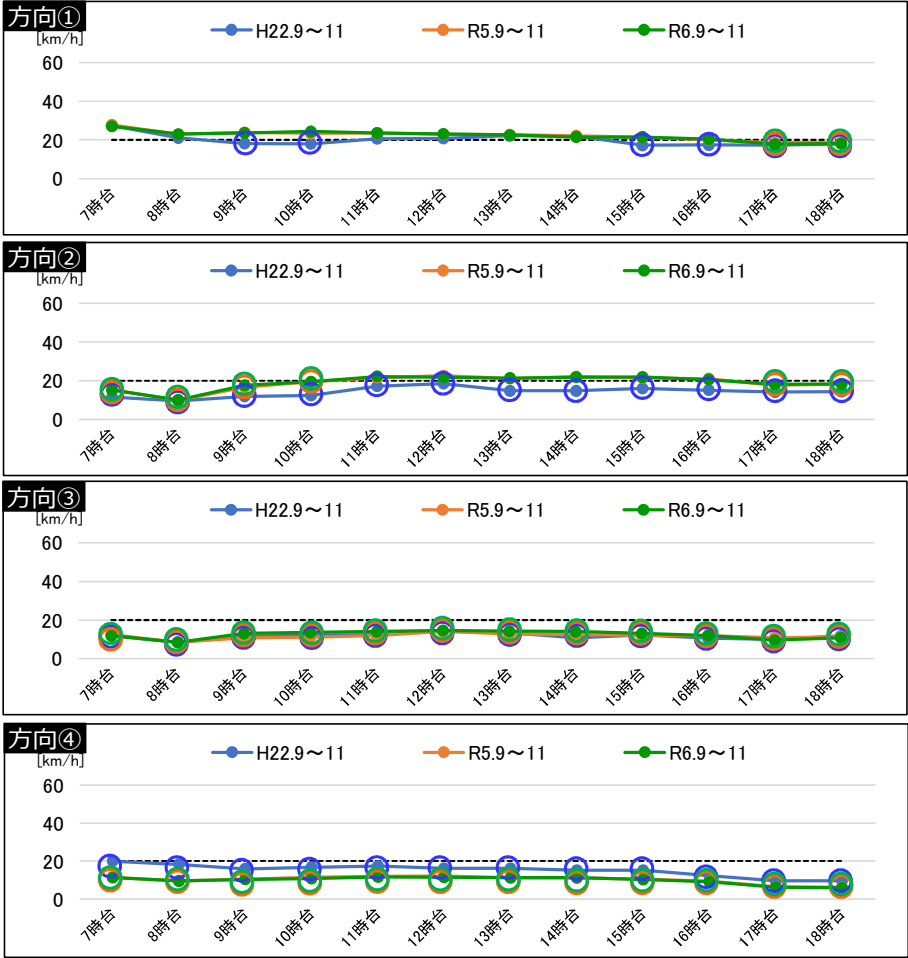
#### ▼常盤町2丁目交差点

○各方向について、旅行速度が20km/hを下回っており、当該箇所については経過観察とする。

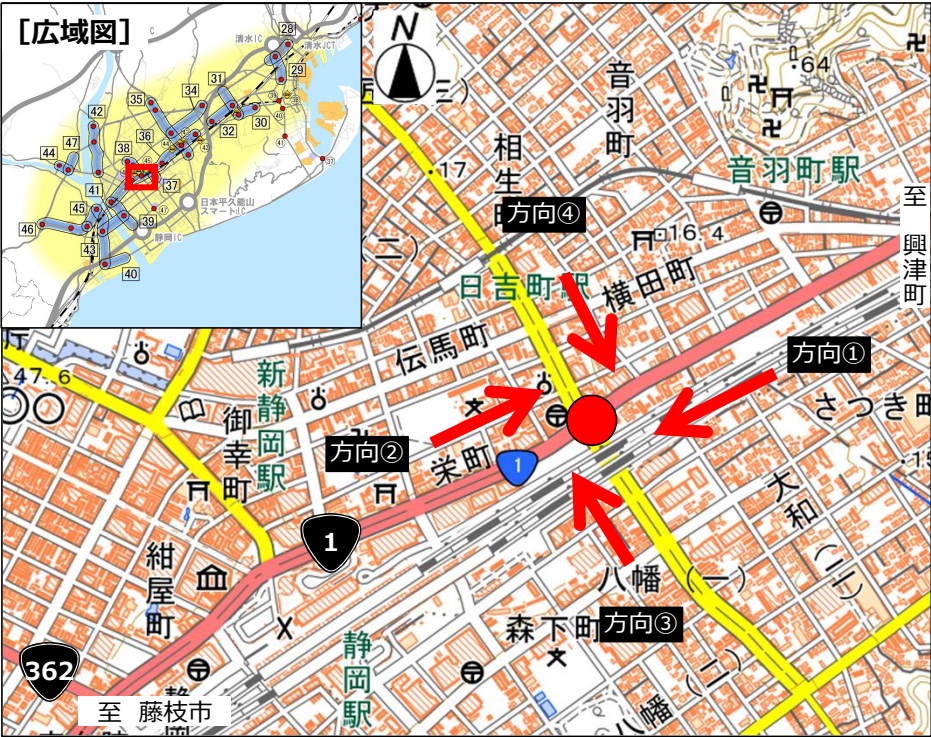
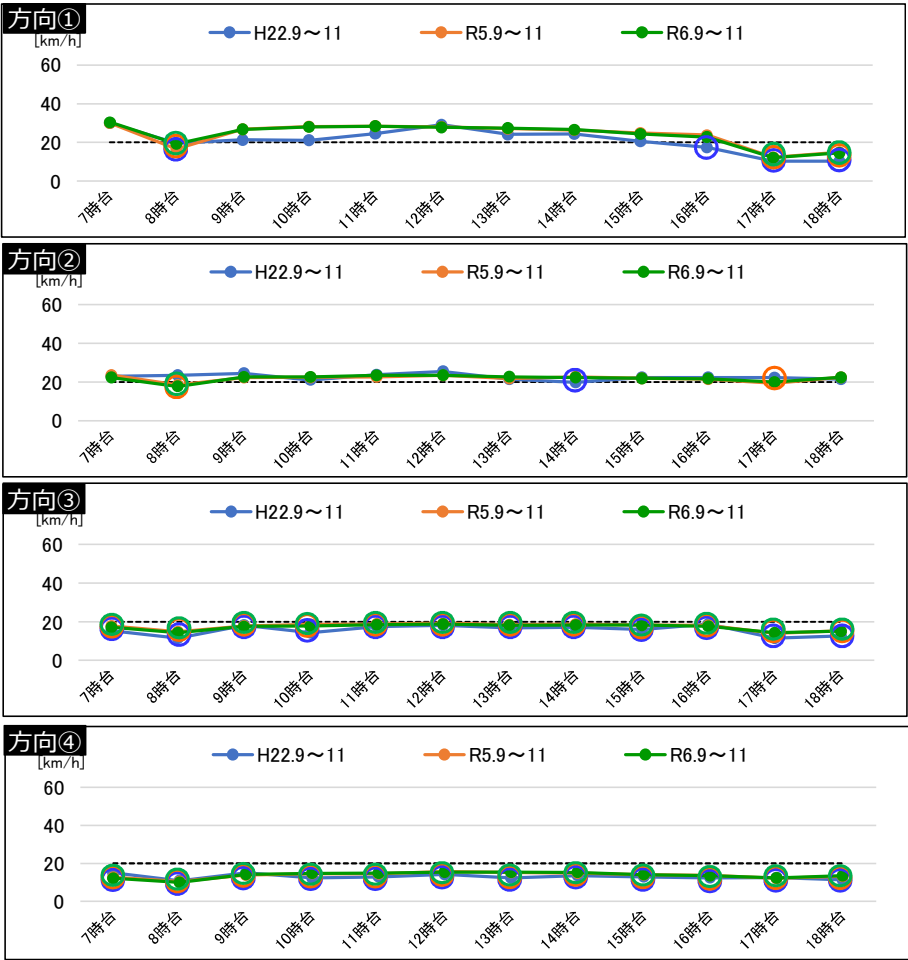
▼日出町交差点

○各方向について、旅行速度が20km/hを下回っており、当該箇所については経過観察とする。

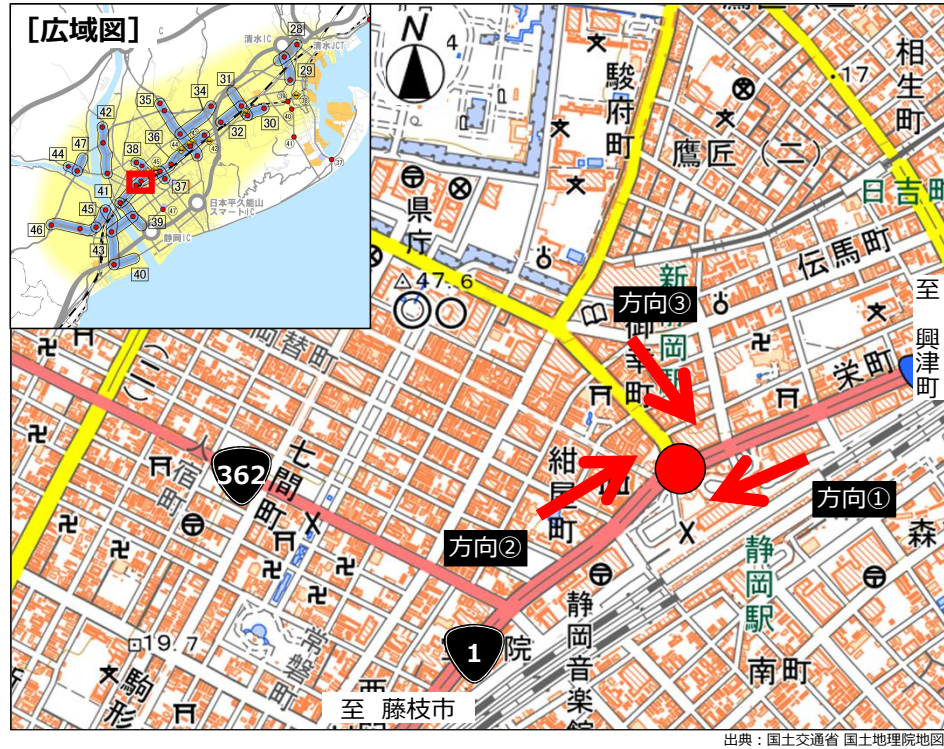
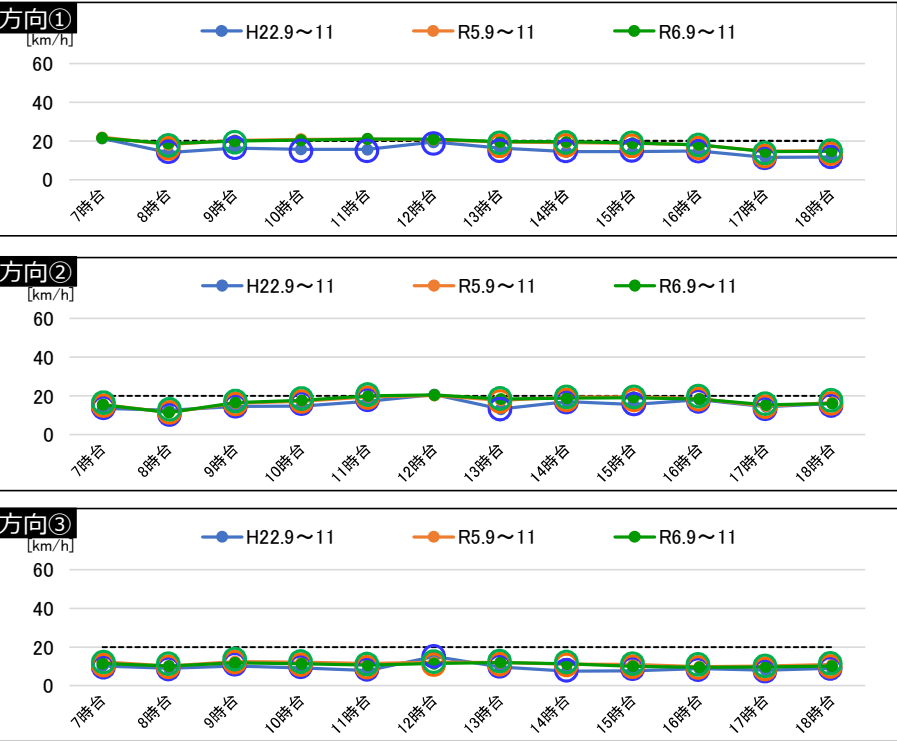
▼静岡駅前交差点

○各方向について、旅行速度が20km/hを下回っており、当該箇所については経過観察とする。

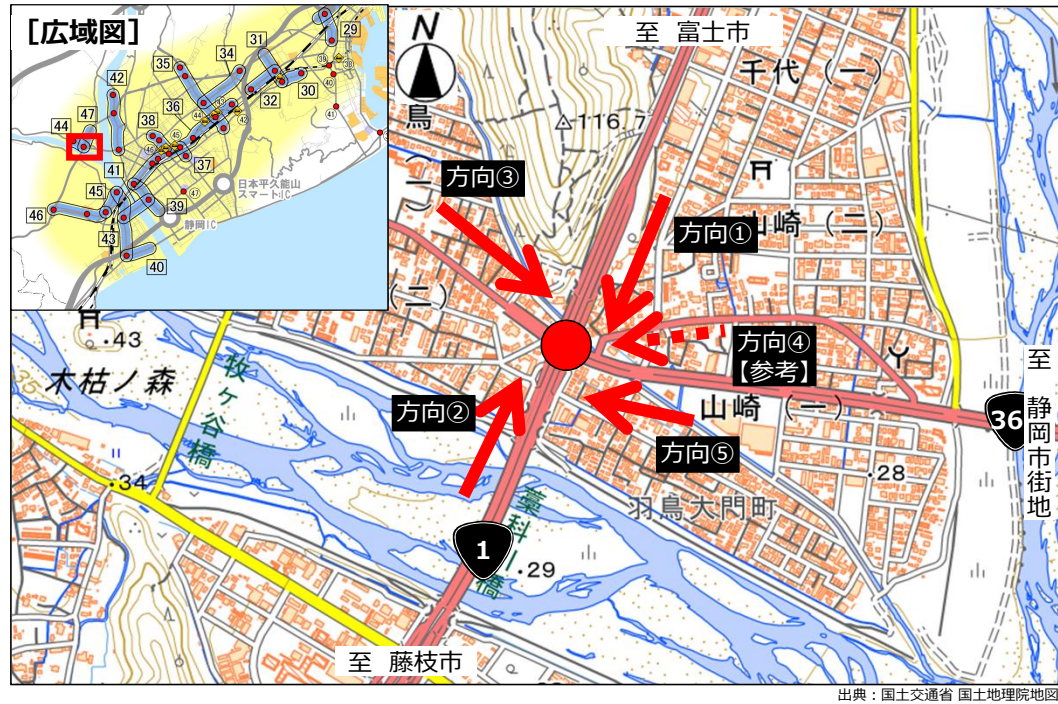
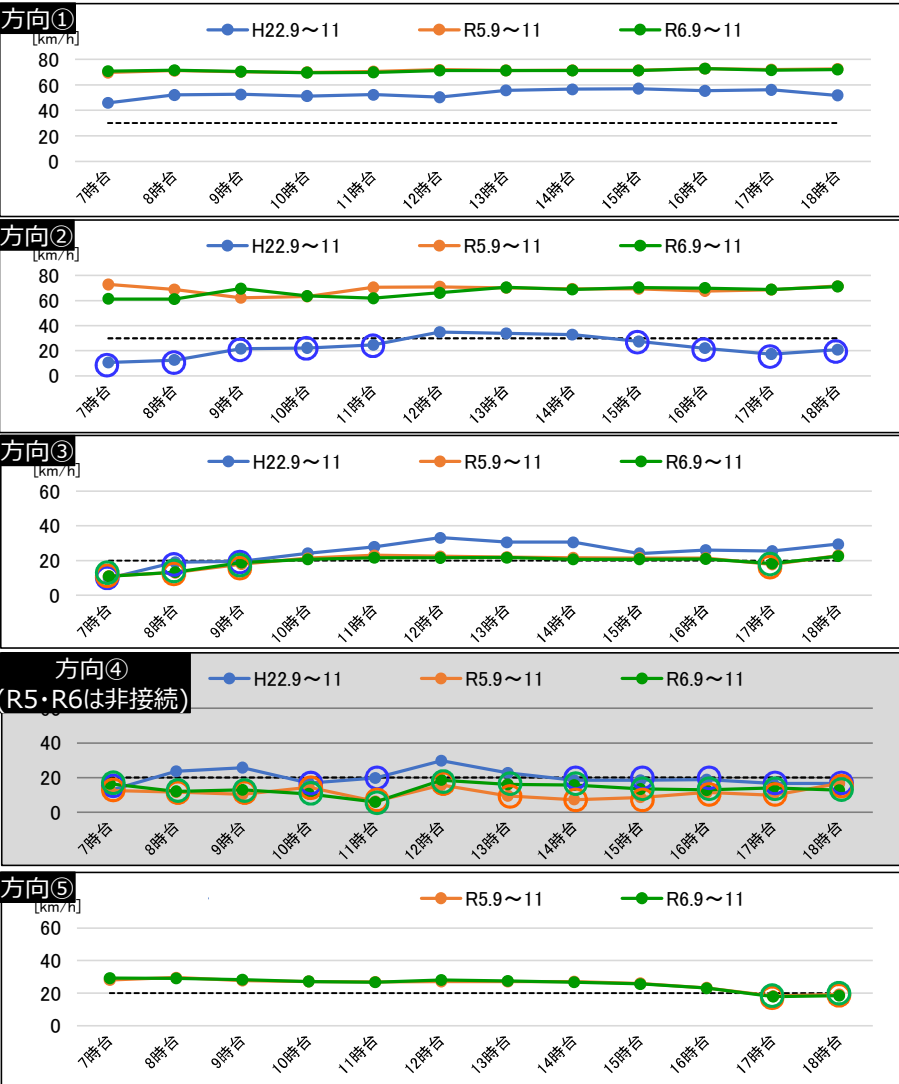
#### ▼羽鳥IC交差点

- 旅行速度の傾向は、平成22年と比較して、方向②において旅行速度が上昇し30km/hを上回る。
- 方向③、⑤について、旅行速度が20km/hを下回っており、当該箇所については経過観察とする。

※方向①、②は本線で評価

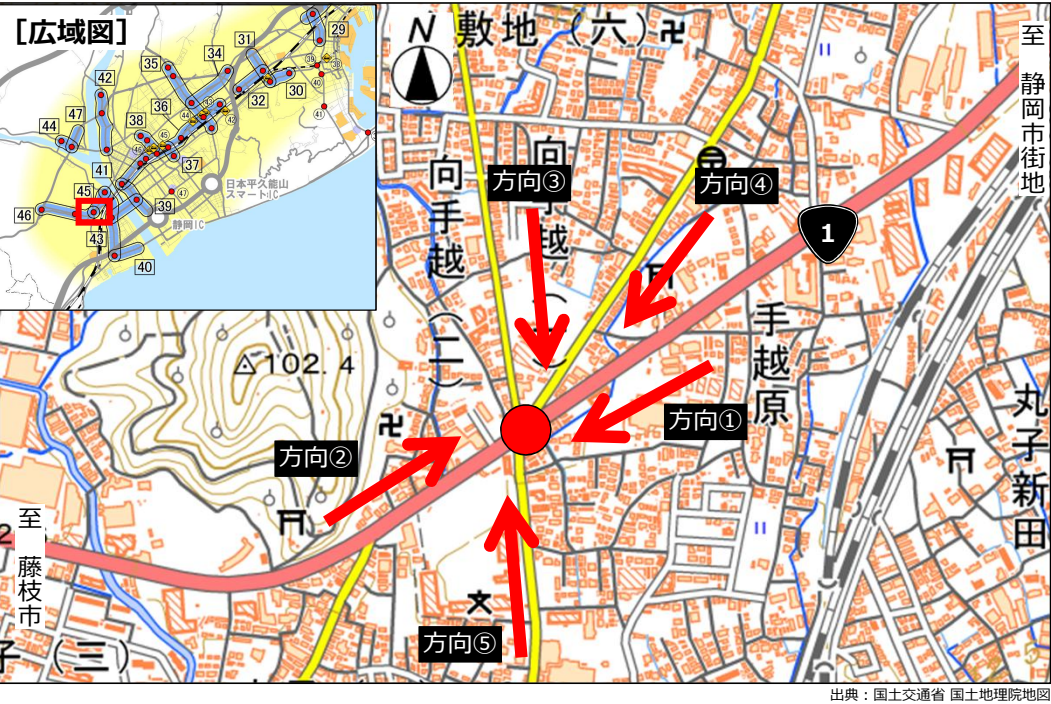
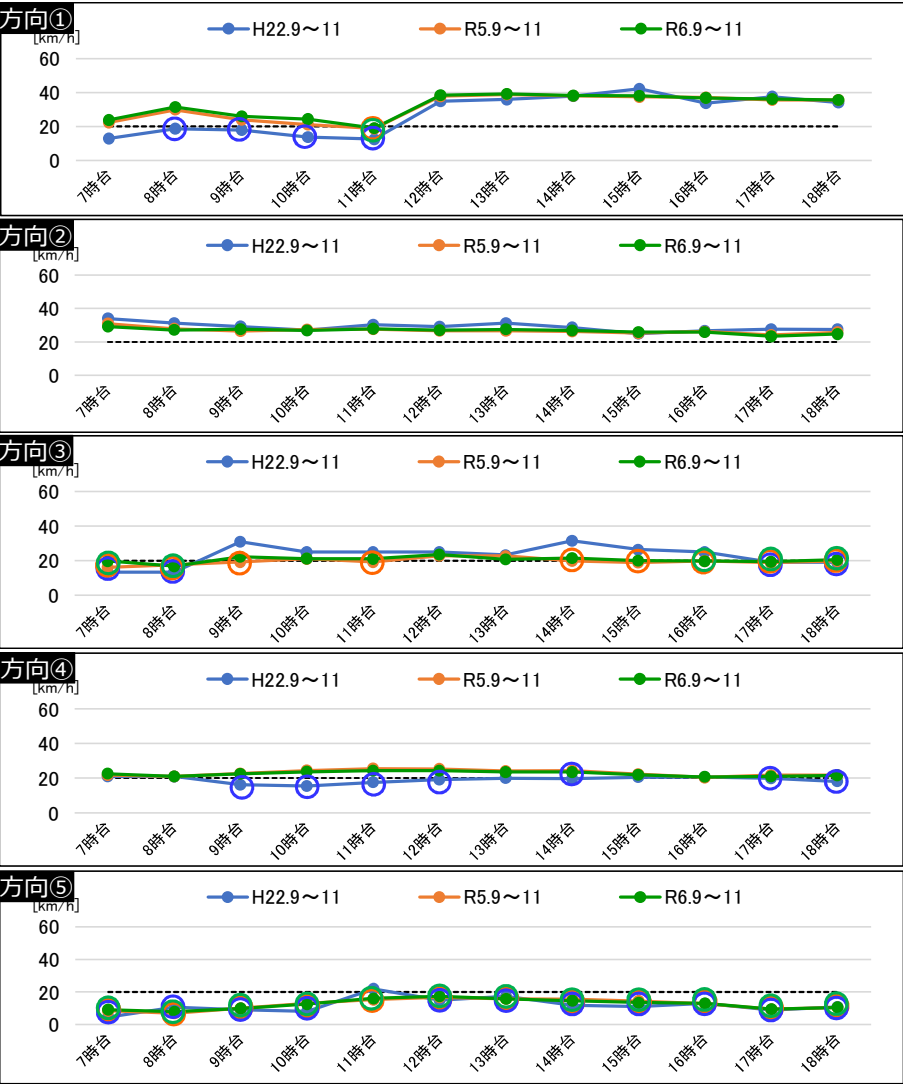
▼手越原交差点

- 旅行速度の傾向は、平成22年と比較して、方向④において旅行速度が上昇し20km/hを上回る。
- 方向①、③、⑤について、旅行速度が20km/hを下回っており、当該箇所については経過観察とする。

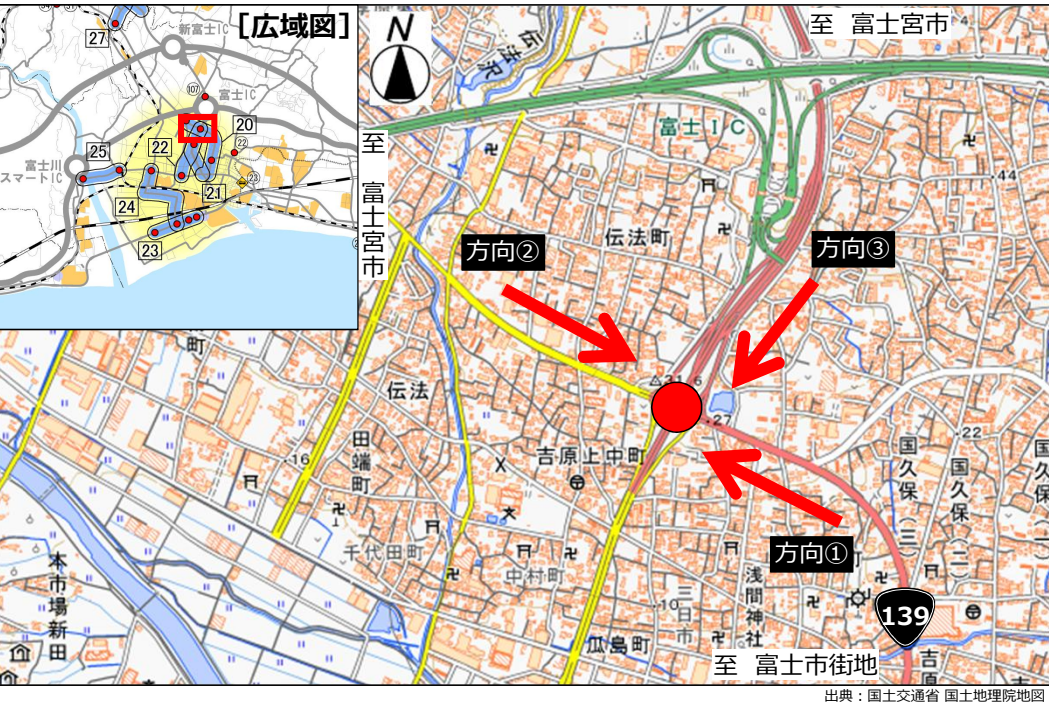
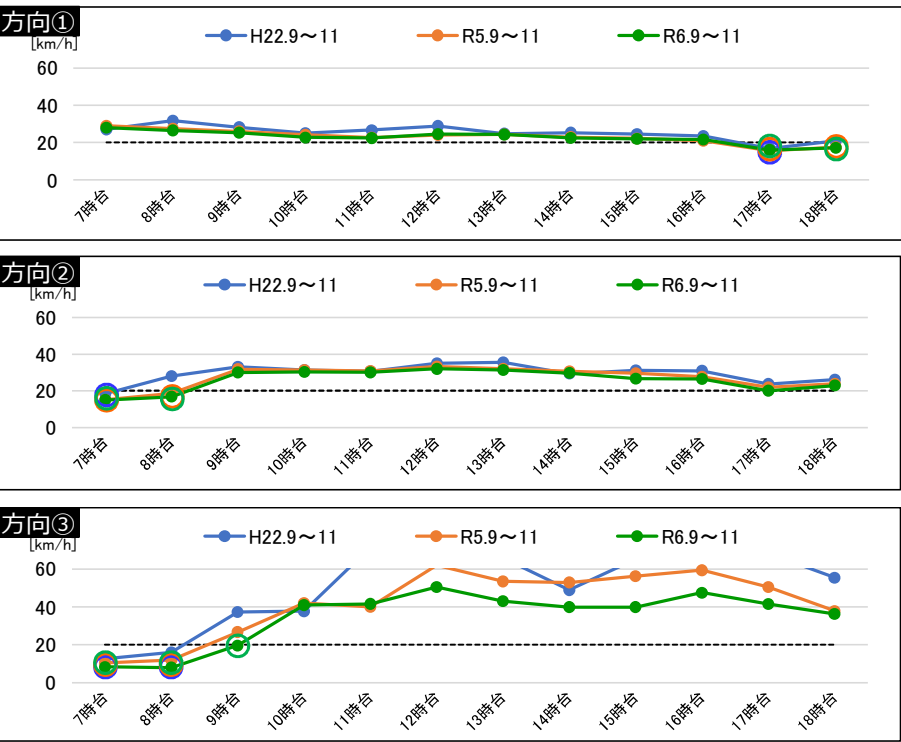
▼富士IC

○各方向について、旅行速度が20km/hを下回っており、当該箇所については経過観察とする。

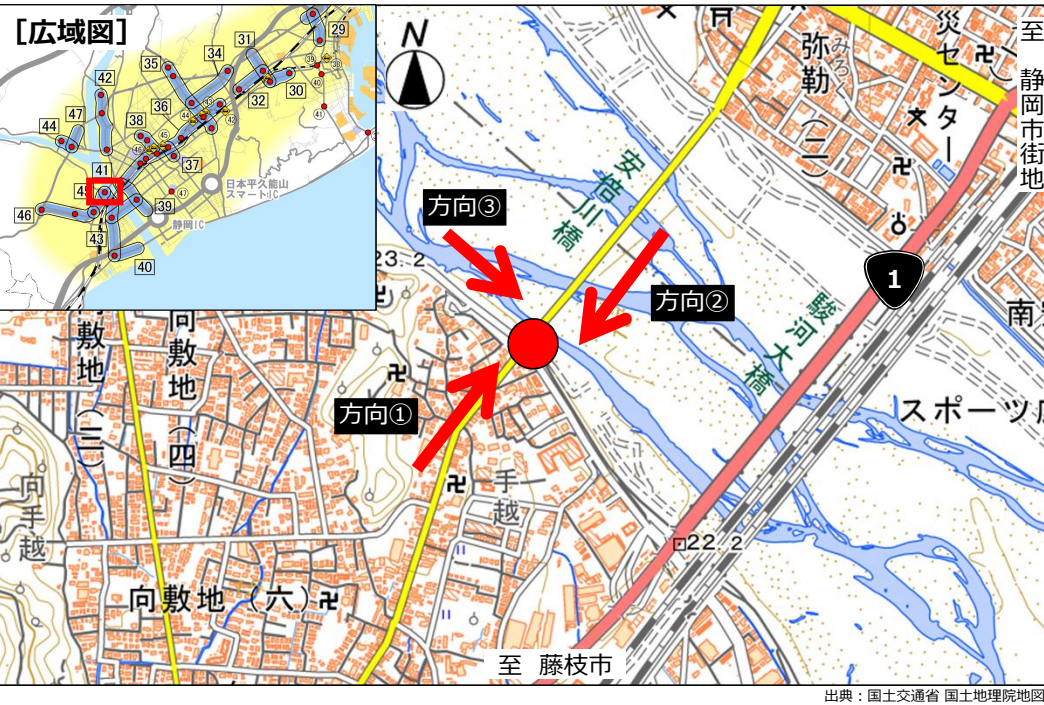
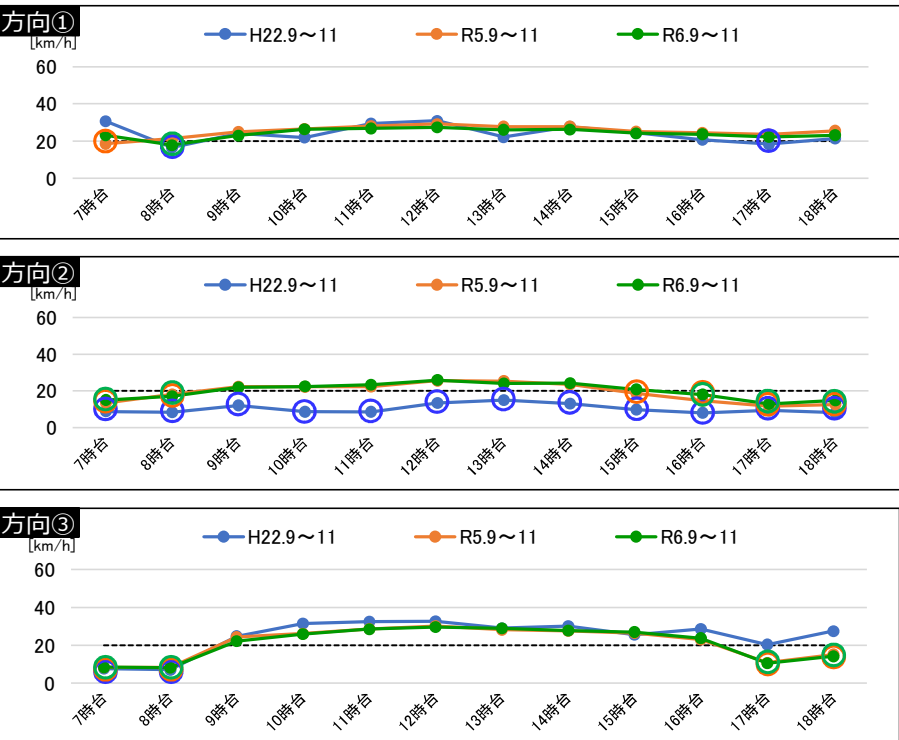
▼安倍川橋西交差点

○各方向について、旅行速度が20km/hを下回っており、当該箇所については経過観察とする。

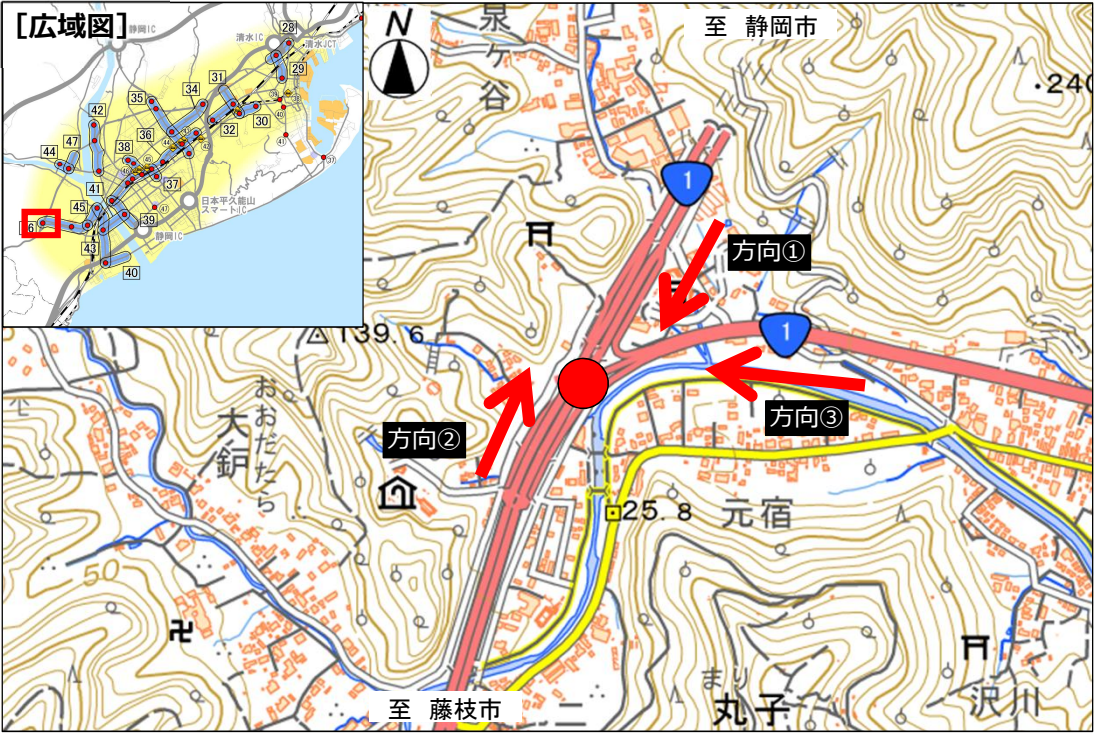
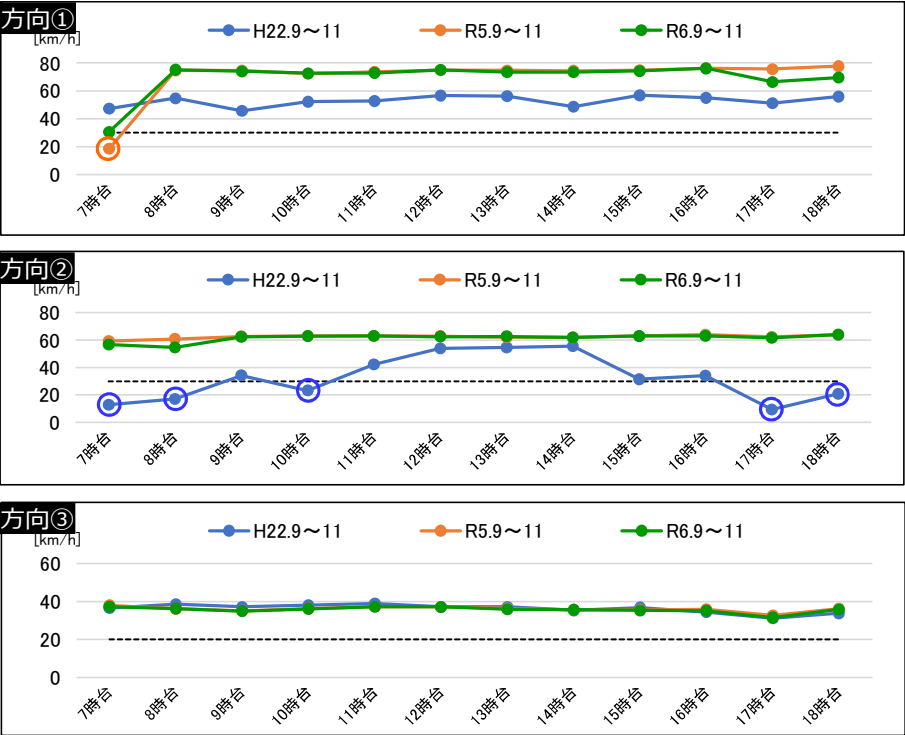
▼丸子IC交差点

- 丸子IC交差点は、素案箇所であり、令和6年3月15日に国道1号二軒家～赤目ヶ谷交差点間の3車線化工事が完了し、丸子IC周辺の交通状況が改善。
- 全ての流入方向・時間帯で旅行速度が20km/h以上かつ、渋滞緩和要因が明確のため、主要渋滞箇所から削除する。
