国道1号における歩道整備状況

静岡市葵区紺屋町交差点～吉野町交差点

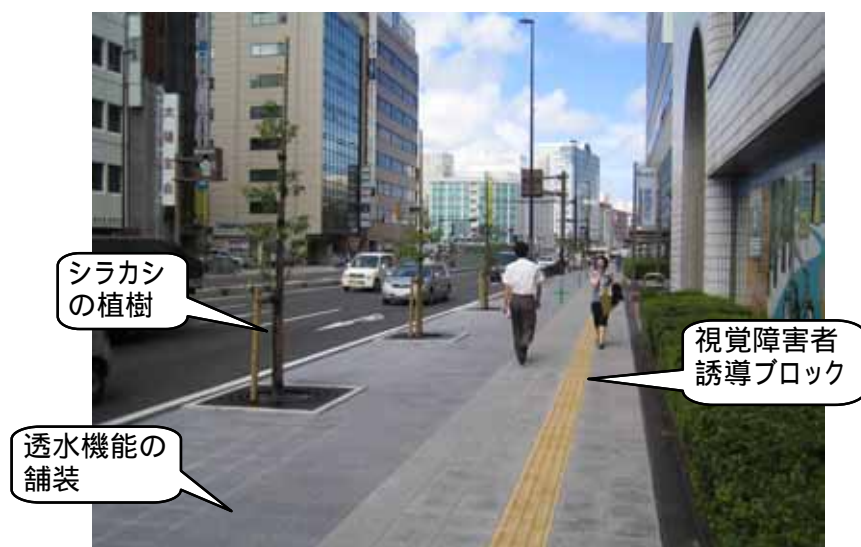
写真1 歩道整備状況(透水機能のある舗装、シンプルなデザイン、視覚障害者誘導ブロックの設置、シラカシの植樹)

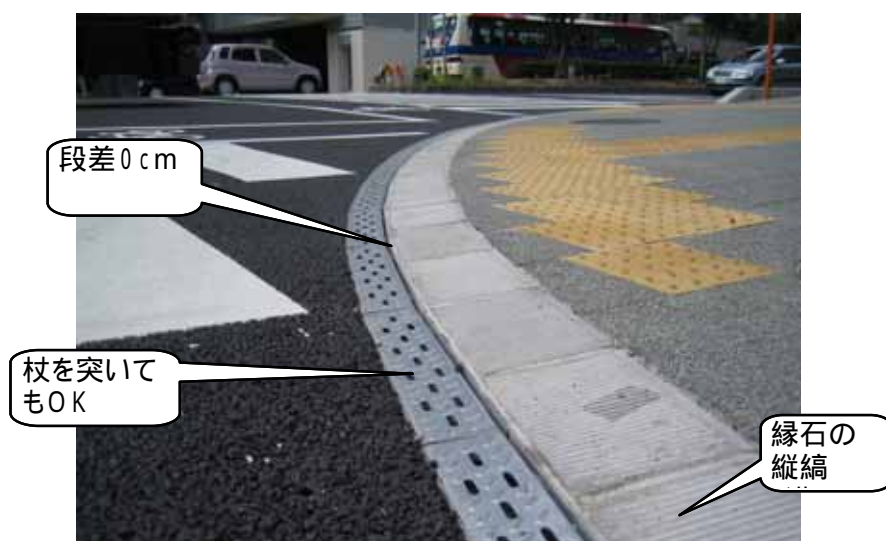
写真2 車道と歩道の段差を解消。排水蓋は杖がはまらない大きさの穴。縁石の縦縞は白杖での認識性が高い。
