## 「国道 1 号清水立体尾羽第2高架橋事故調査委員会(第1回)」の 開催結果概要について

## 国道1号清水立体尾羽第2高架橋事故調査委員会(第1回)

# 工事概要、事故概要

# 当日の作業内容・事故の概要

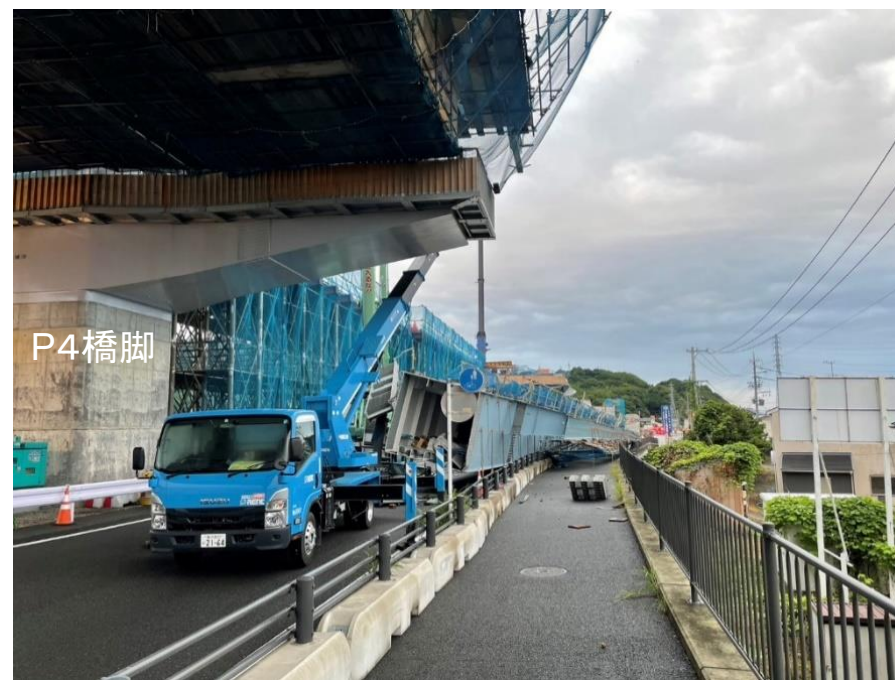
- P3～P4橋脚部G1主桁の横取り、降下作業を行う予定であった。
- P3～P4橋脚部G1主桁を橋脚の梁中央部からG1桁位置に横取り、降下作業を実施する途中で桁が落下した。

○終点から起点を望む

○橋桁の送り出し、横取り、降下に関する施工方法

○事故発生当日の施工計画と実作業内容について

○架設時の安全対策の確認
