平成23年9月 台風第15号豪雨から10年 これまでの歩み

平成23年台風15号の気象概要

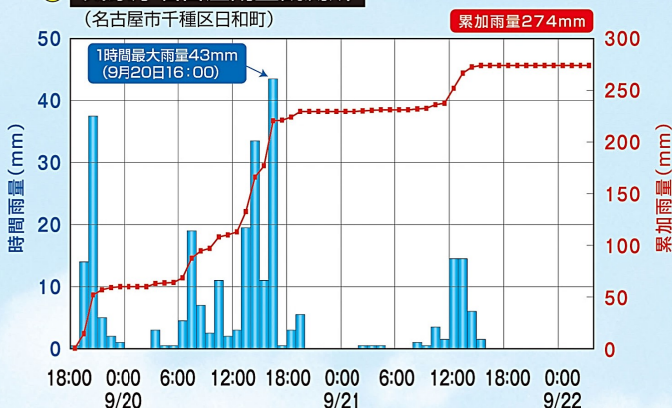
① 気象庁名古屋雨量観測所

時間雨量及び累加雨量

(名古屋市千種区日和町)

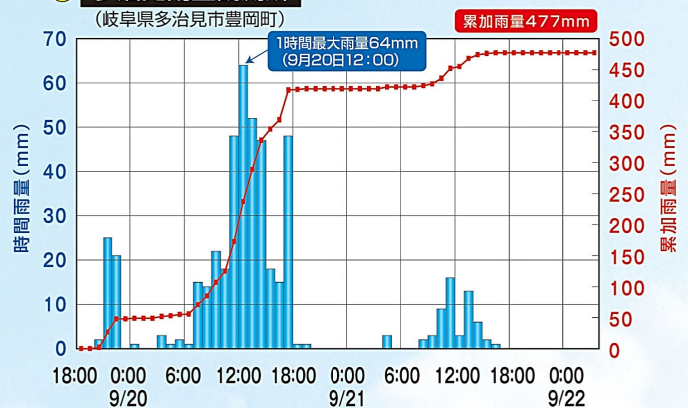
② 多治見雨量観測所

庄内川流域では中上流部を中心に大雨となり、庄内川上流部(土岐川)にある多治見雨量観測所(岐阜県多治見市)では、9月20日12時に1時間最大雨量64mmを記録し、9月19日18時の降り始めからの累加雨量は477mm(H12.9東海豪雨時は367mm)に達しました。

(岐阜県多治見市豊岡町)
