平成23年9月
台風第15号豪雨から10年これまでの歩み

被災の概要 (愛知県)

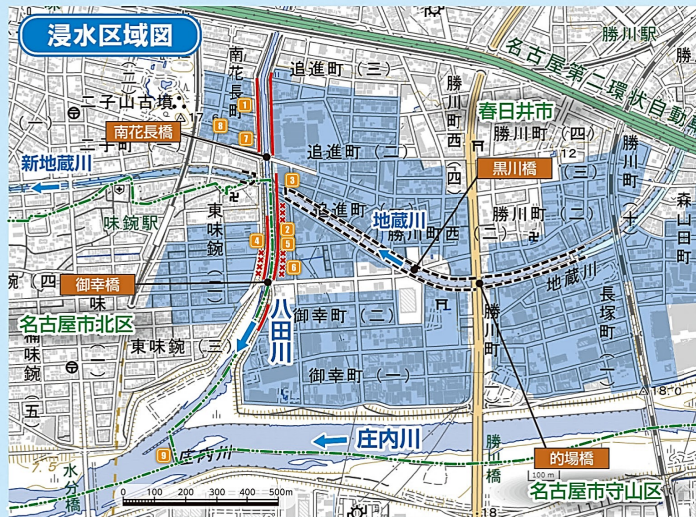
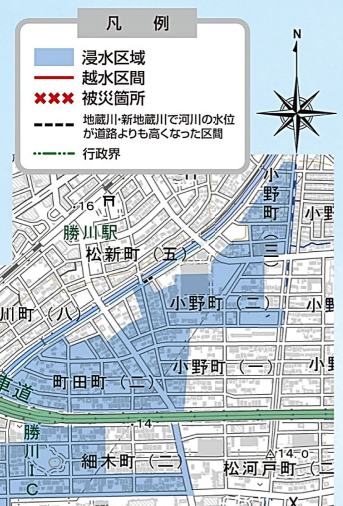
春日井市(八田川・地蔵川)の浸水状況

H23.12.20現在 床上217棟、床下183棟
[このデータは春日井市のみ]

庄内川の水位が上昇し、合流点では堤防がほぼ満杯の状態

被災箇所の対応【応急復旧】
9/21 AM2:30頃完了

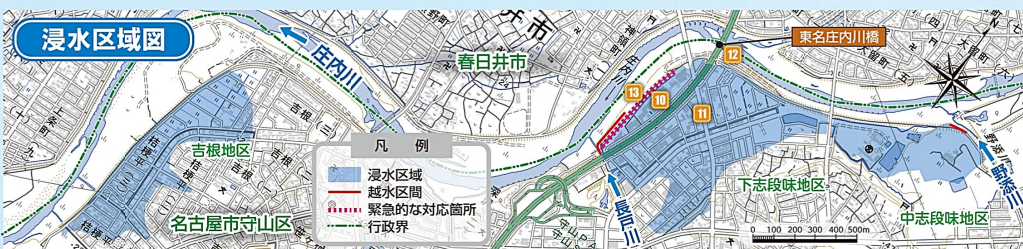
名古屋市守山区吉根地区・志段味地区(庄内川)の浸水状況

H23.11.30現在 床上61棟、床下317棟
[このデータは名古屋市のみ]

被災箇所の対応【応急復旧】
大型土のうの設置 9/21 12時頃設置完了

大型土のう積み 約640個設置 延長約480m
