平成22年7月15～16日 梅雨前線の被害状況について
多治見市(大原川流域)

平成22年7月15～16日梅雨前線における多治見市（大原川流域）の状況

調査日時 平成22年7月16日 10時～12時

調査箇所 土岐川支川 大原川流域（JR太多線小泉駅～根本駅間）A～F

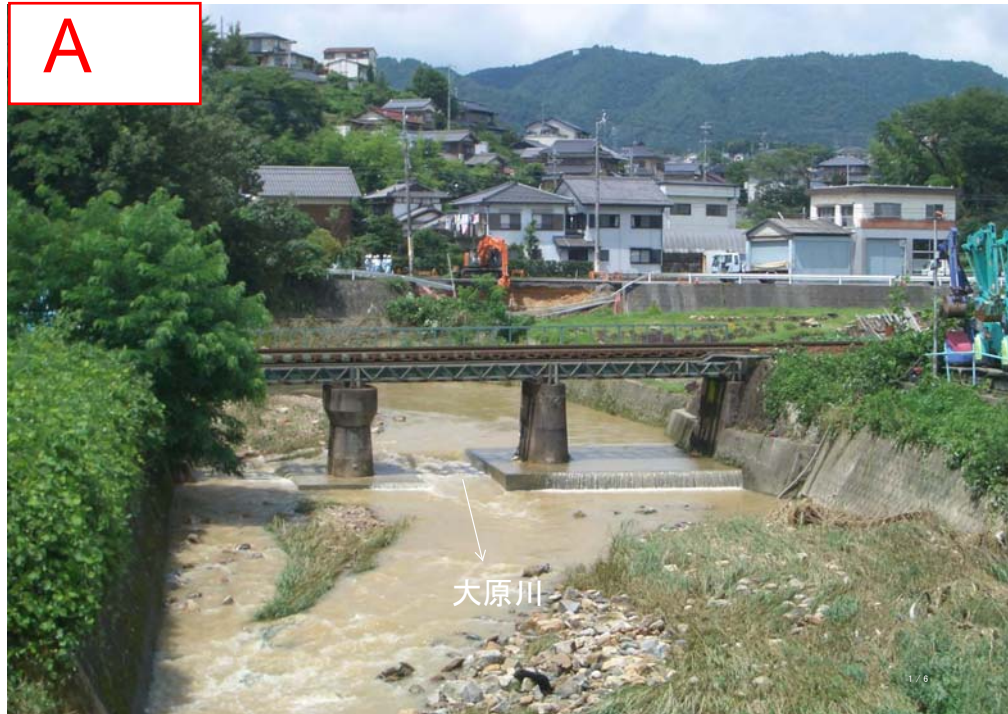
A：市道崩落

- ① 多治見市幸町一丁目 大原川右岸 大原大橋付近（JR太多線上流） 現状報告
・大原川が急に左に曲がる箇所が狭いところになっている湾曲部上流で、延長約20m区間において道路の片側車線が崩落した。現在、通行止め中で、復旧作業中。
