台風第18号への対応について（第7報）（最終報）

庄内川河川事務所

台風18号に伴う矢田川右岸5.7k付近堤防法崩れ状況

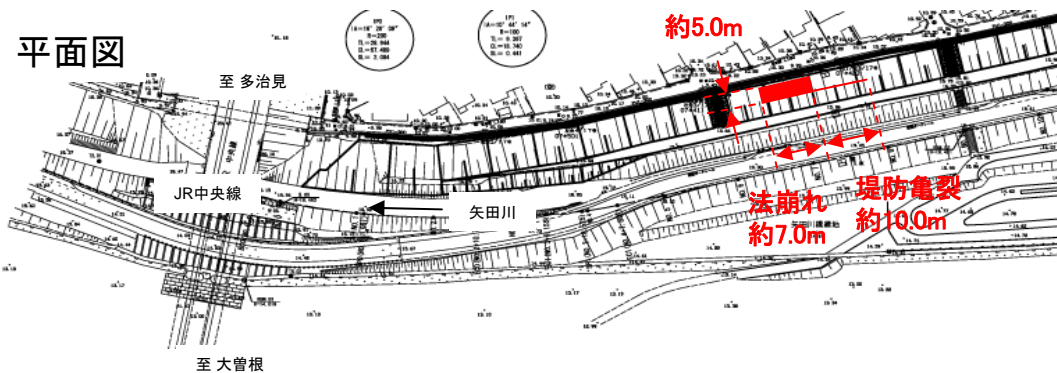
平面図

- 矢田川右岸5.6kp付近（JR橋梁上流：名古屋市守山区鳥羽見一丁目地内）
 - ・ 川裏側堤防法面崩れ 幅9.4m×高さ5m×深さ0.5m 表層崩れ
 - 応急対策（シート張り）は完了済。2週間程度で本復旧を完了させる予定、人家への影響はなし（※詳細は別紙）
