土岐川・庄内川流域治水協議会

# 台風第2号及びそれに伴う前線の活発化による 大雨の庄内川（土岐川）出水状況について 【第2報】

国土交通省 中部地方整備局

庄内川河川事務所

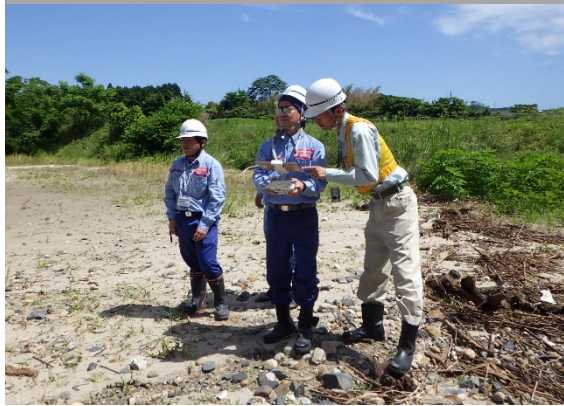
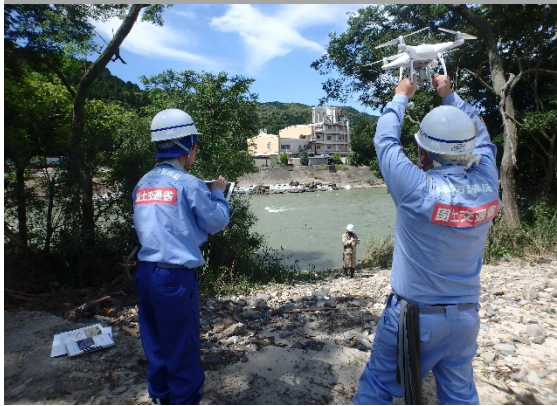
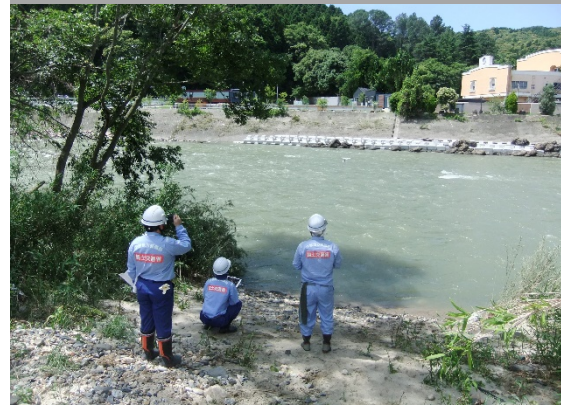
ドローン調査 被災状況の確認

- 今回の出水にあたり、河川巡視等を実施し、施設の被災が確認された箇所においてドローンによる被災調査を行いました。
- 土岐・多治見・瀬古水位観測所で避難判断水位、氾濫危険水位に到達する予測であった際には、近郊の市町(土岐市、多治見市、瀬戸市)にホットライン※を実施し、河川の状況等について直接伝えました。

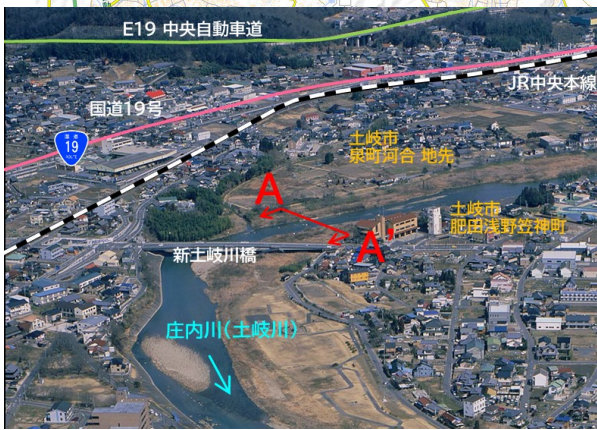
### ■岐阜県土岐市泉町河合地先 (庄内川59.0k付近)

- 今回の出水により、小里川ダム地点では最大流入量約 $220\text{m}^3/\text{s}$ を観測しましたが、小里川ダムの洪水調節(防災操作)により、下流へ流れる**洪水の量を最大約 $150\text{m}^3/\text{s}$ 軽減**しました。
- これにより、土岐市泉町河合地先では、**約30cmの水位低減**があったと推定されます。

平常時の貯留状況

出水時の貯留状況  
6月2日17時30分 (最大貯留時)

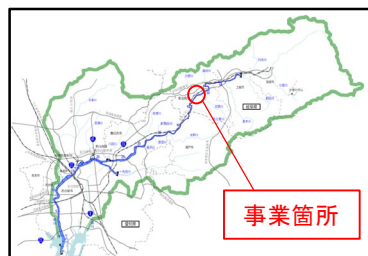
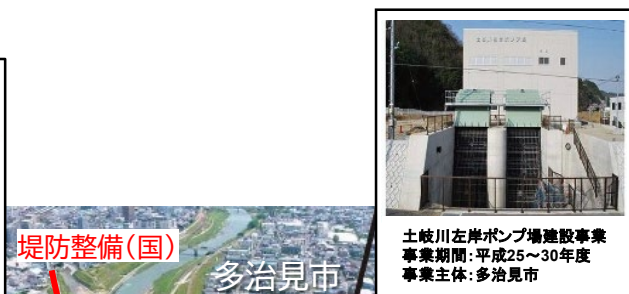
### ■浸水対策の主な取組

- 平成23年9月台風第15号の浸水被害を受けて、国、岐阜県、多治見市、地域住民等により浸水対策協議会を設置し、土岐川の河道掘削や堤防整備、脇之島川の付替え、土岐川右岸ポンプ場増設、土岐川左岸ポンプ場の新設等の浸水被害の軽減に向けた取組を実施しました。
- 今回の出水では、土岐川の河道掘削の実施と小里川ダムの洪水調節効果により、多治見市平和町地先にて、**約50cmの水位低減**があったと推定されます。
- また、**土岐川右岸ポンプ場及び土岐川左岸ポンプ場が稼働**し、内水を排水しました。
- 今回の降雨は、多治見地点上流域でH23.9出水時に迫る雨量を観測しましたが、**家屋等の浸水被害を軽減しました。**

土岐川左岸ポンプ場建設事業  
事業期間:平成25～30年度  
事業主体:多治見市

土岐川右岸ポンプ場増設事業  
事業期間:平成24～28年度  
事業主体:多治見市

河道掘削(国)

脇之島川の合流処理及び整備  
事業期間:平成25～30年度  
事業主体:国土交通省、多治見市
