庄内川大解剖

~約100kmの水の旅路~

多田 己一郎

東海中学校3年 多田己一郎

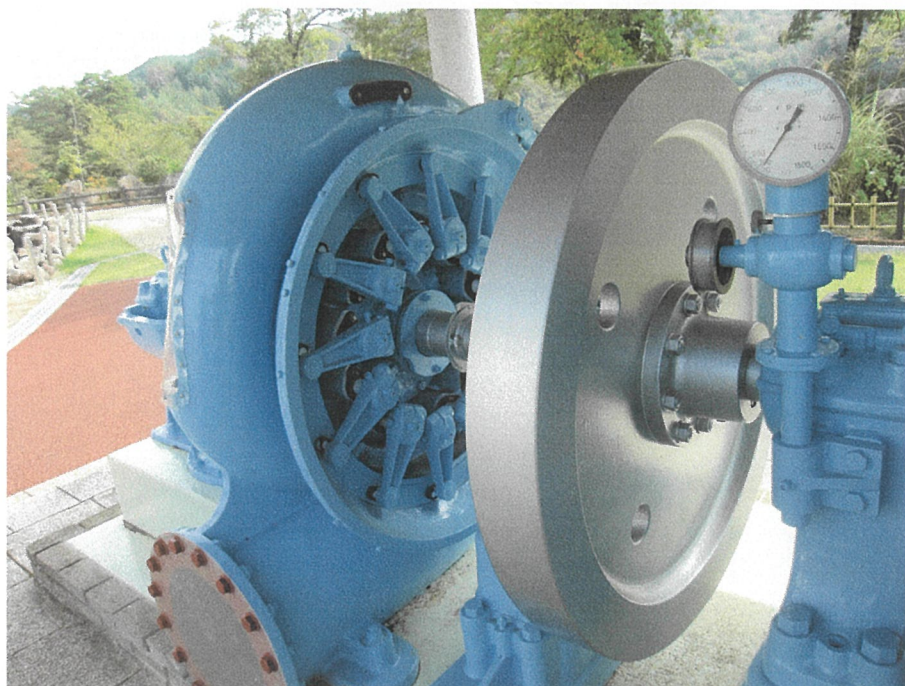
ダムが作られる以前にも小里川の水流を利用して発電をしていた。下の写真が以前実際に使用されていたアメリカ製の発電機である。小里川ダム建設の際に取り壊されている。

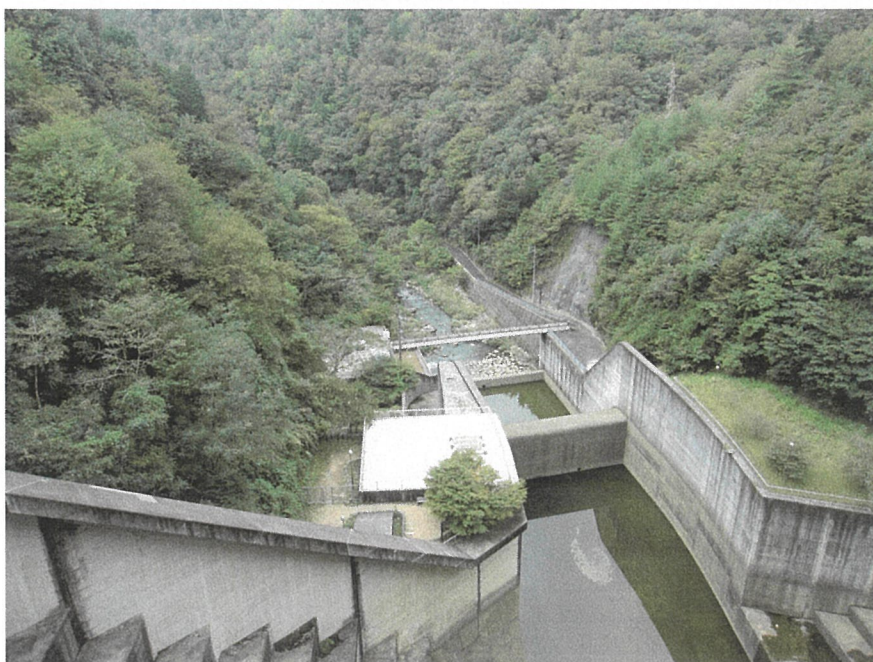
小里川ダムは全国的にも珍しく内部が解放されている。内部にはダム湖の水量を調節する水門などもみることが出来るのだが、当日は残念ながら解放されていなかった。

これはダムの二階部分の展望テラスから撮影した。

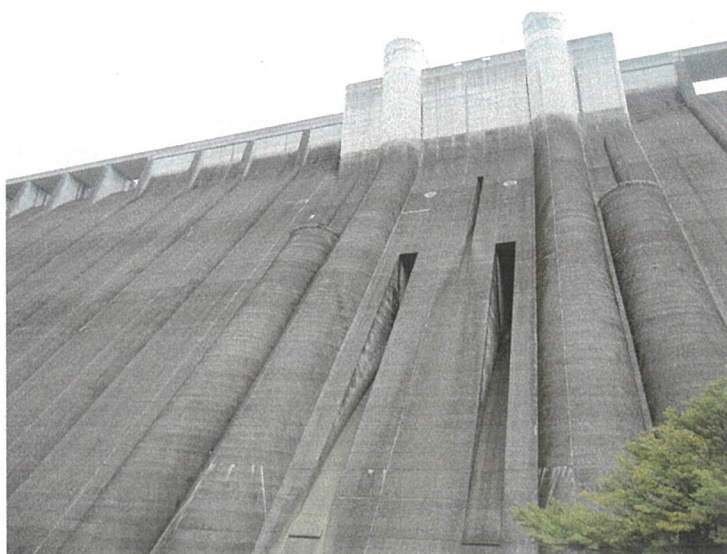
下から見上げてみるとこんな感じ。非常に迫力がある。
